INFORME DE RESTAURACIÓN

**Vertical II
Matilde Pérez**

**Centro Nacional de Conservación y Restauración
Laboratorio de Pintura**

diciembre de 2006

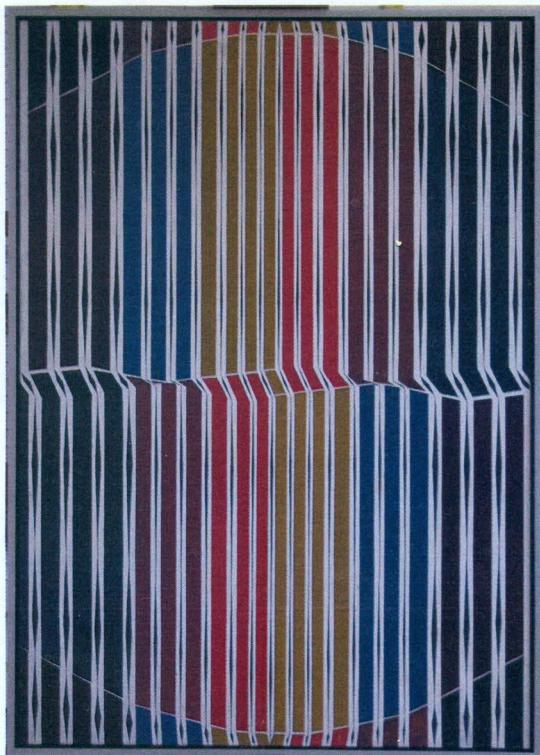
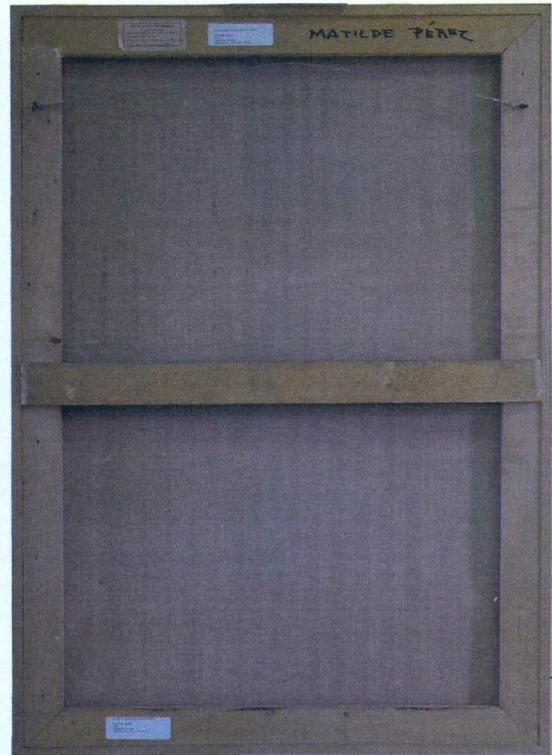
Bastidor : al ser fijo no permite mantener la tensión de la obra, lo que no es adecuado para su conservación.
Soporte : se encuentra sin tensión, presenta algunas deformaciones en la esquina superior izquierda. En la esquina inferior izquierda presenta deformación por golpe.
Base de Preparación : en buen estado general.
Capa Pictórica : presenta faltantes en la zona del golpe y una rayado horizontal en la zona inferior de la obra.
Capa de Protección :

Anverso y reverso iniciales.

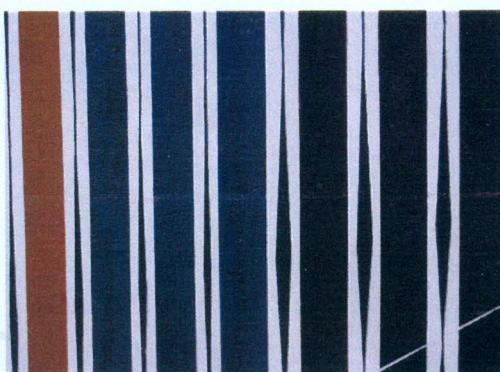
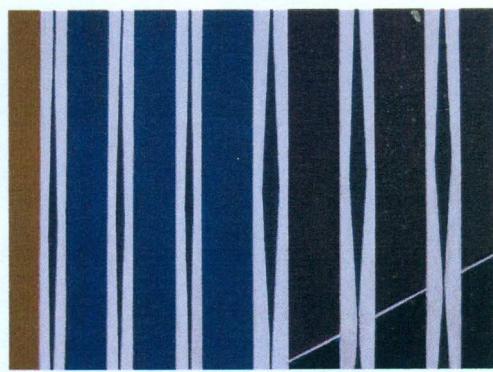
Detalle inicial y final de la zona de deterioro.

- Eliminación de la suciedad acumulada en reverso.
- Eliminación de deformaciones por medio de peso y humedad localizada.
- Adhesión de orlos y cambio de bastidor.
- El bastidor antiguo tenía adherida una etiqueta de la participación de la obra en una exposición en el Instituto Cultural de Providencia, por lo que se solicitó al Laboratorio de Papel retirarla y encapsularla en mylar para ser adherida al nuevo bastidor.

- Limpieza superficial del anverso por medio de citrato de diamonio al 5% en agua destilada.
- Reintegración de color en faltantes.
- No se aplicó una capa de protección final ya que la obra originalmente no la presentaba y tenía además un juego de brillos y opacidades como parte de la creación de la artista.

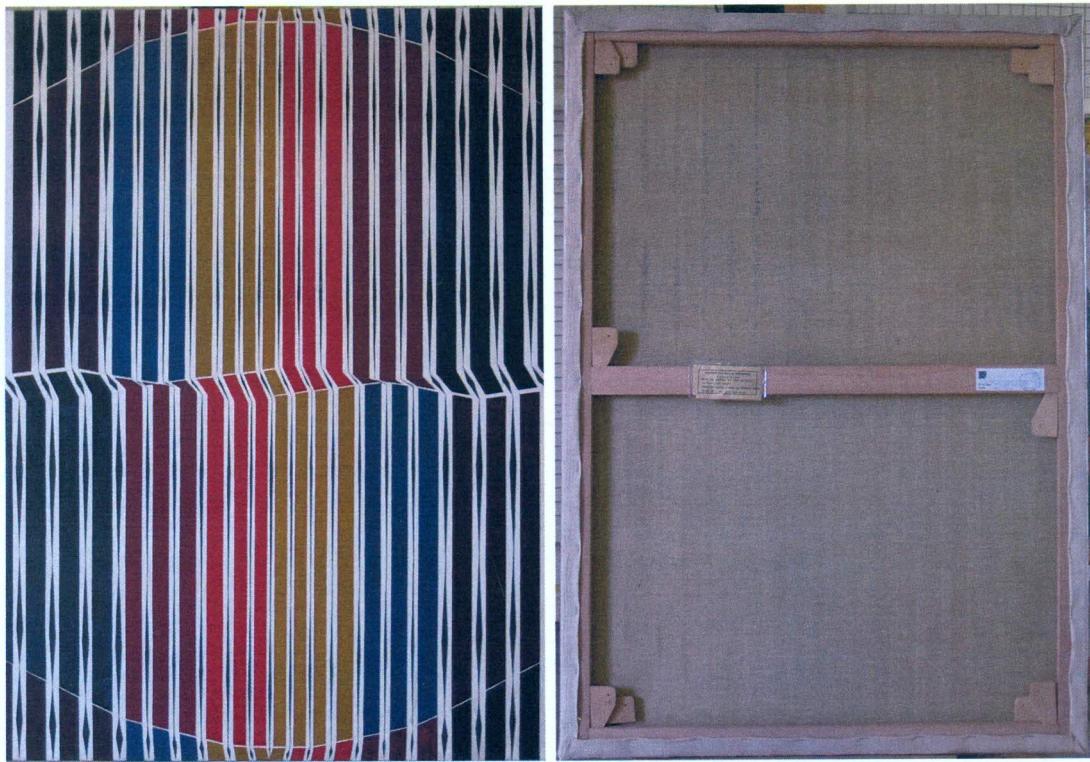
Anverso y reverso finales.

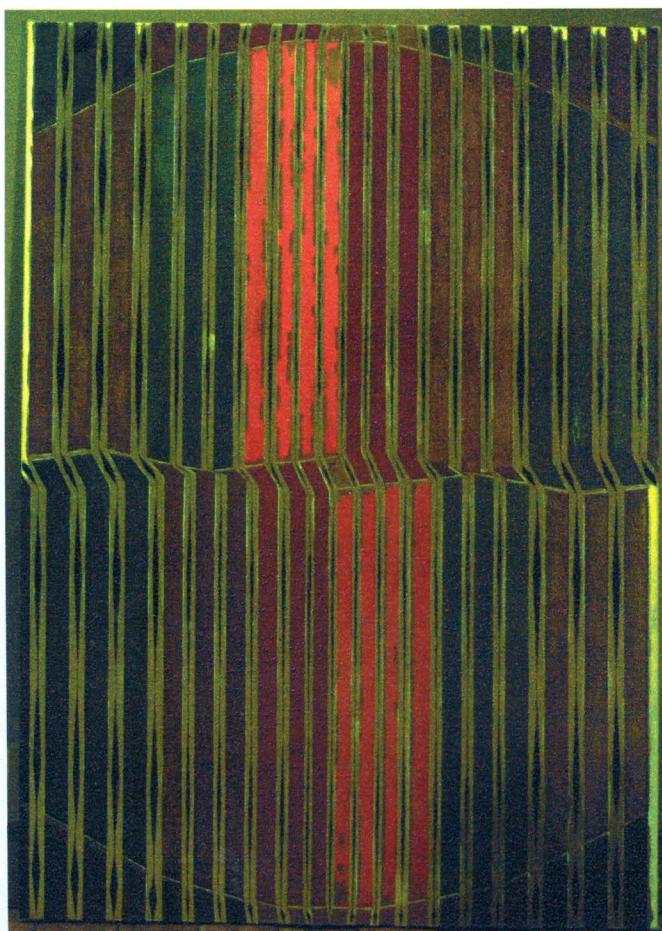
El análisis con luz UV muestra varias zonas que presenta una fluorescencia diferente a las de la generalidad de la obra. Estas se observan principalmente a la zona superior en el color ocre, en algunas zonas de las líneas blancas internas, en las líneas blancas de los costados y en los blancos de los bordes superiores. Estas diferencias de fluorescencia podrían deberse a intervenciones que sufrió la obra posteriormente a su realización o a la utilización de materiales diferentes a los originales.

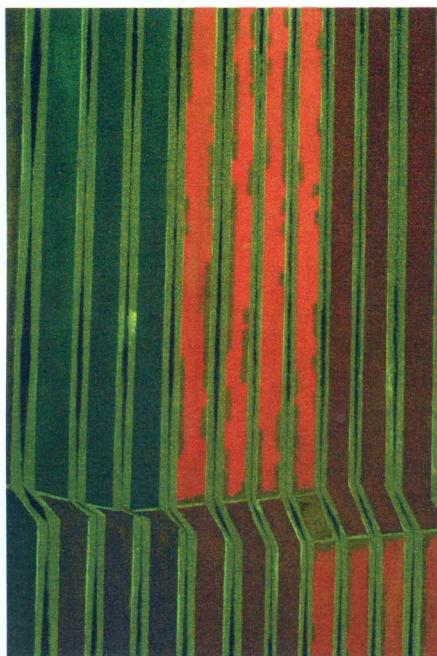
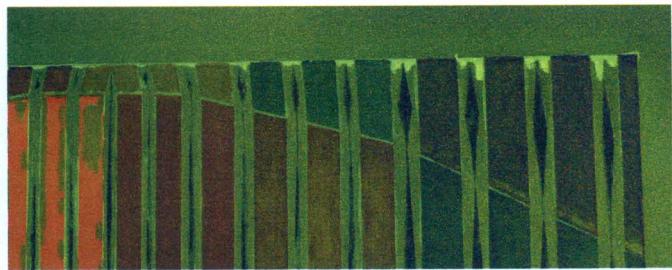
Detalles de las zonas donde se observan las diferencias en la fluorescencia de los materiales que componen la obra. La imagen de la derecha nos muestra la zona del ocre superior con la serie de intervenciones en los bordes de las líneas. La imagen superior nos evidencia la diferencia de fluorescencia en el color blanco, debido posiblemente a materiales diferentes de los utilizados originalmente.
