## INFORME DE INTERVENCIÓN

Jarro Pato, Diaguita Fase III: Diaguita-Inca, Agroalfarero Tardío

Laboratorio de Arqueología  
Centro Nacional de Conservación y Restauración

28 de junio de 2019  
Santiago de Chile

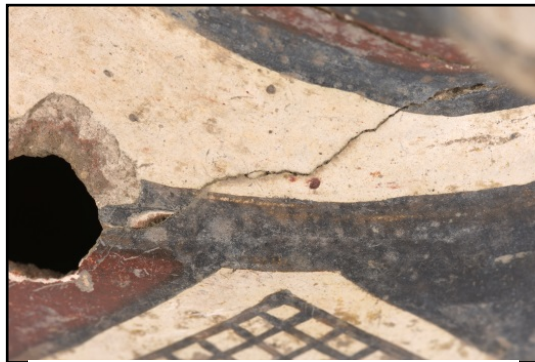
**Grieta:** proceso de fracturación parcial, se observa de manera nucleada ubicada en el cuerpo de la cerámica, al igual que el síntoma anterior, la grieta se encuentra adjunta al orificio observado cuyo origen puede ser durante el contexto arqueológico, su extensión es baja y su intensidad regular. Esta alteración se encuentra inactiva y no afecta a la integridad ni a la lectura de la pieza. (Fig.7)

Fig. 9: Detalle de grieta ubicada en zona del cuerpo de la pieza (Fotografía: T. Pérez, 2018. Archivo CNCR)

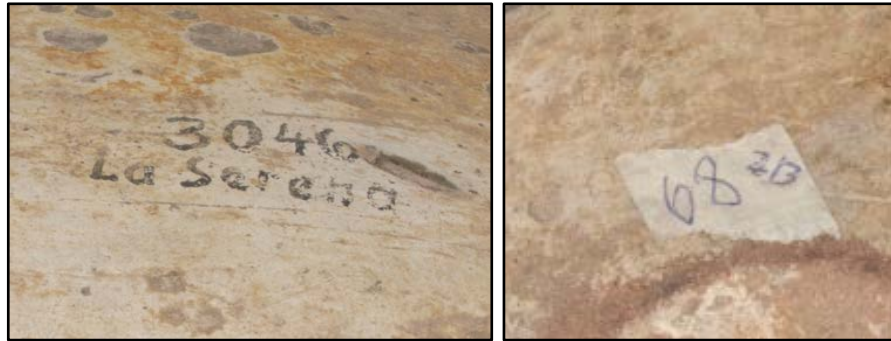
**Inscripción y cinta adhesiva:** se observa la presencia de un rotulo de dimensiones excesivas, se trata del número de inventario asignado por el museo correspondiente al N° 3046, además de la referencia contextual “La Serena”<sup>1</sup>, dicha inscripción fue elaborada de forma directa sobre la pieza, la extensión de esta inscripción baja y se considera una alteración de carácter leve pero que es necesario revertir. En cuanto a la cinta adhesiva (masking tape) con la inscripción: 68 2B, se ubica en la base exterior de la pieza, el nivel de extensión es baja y es una alteración

al igual que la anterior considerada leve, pero que es necesario retirar. Se entiende que su origen responde al contexto sistémico secundario. (Fig.8)

Fig. 11: Detalle de inscripción y cinta adhesiva (Fotografía: L, Ormeño. 2018. Archivo CNCR)

**Eliminación de la cinta adhesiva:** se empleó una acción mecánica utilizando, pinzas, bisturí y un hisopo de algodón con acetona al 100%, para la remoción total, tanto de la cinta como del residuo del adhesivo de ésta. (Fig.25)

**Retiro y modificación de la inscripción:** para la remoción del rótulo anterior se empleó una acción mecánica utilizando bisturí y un hisopo de algodón con agua destilado a 25°C. El nuevo rótulo fue realizado de acuerdo con los estándares actuales para marcaje de material poroso, que debe ser en primer lugar reversible, y consiste en la aplicación de una película de Paraloid® B72 al 25% en acetona a modo de soporte de la inscripción, luego la inscripción propiamente tal es realizada con una pluma fina y tinta W&N® negro, posteriormente se aplica nuevamente otra capa de Paraloid® B72 al 25%, para sellar la inscripción. (Fig.26 y 27).

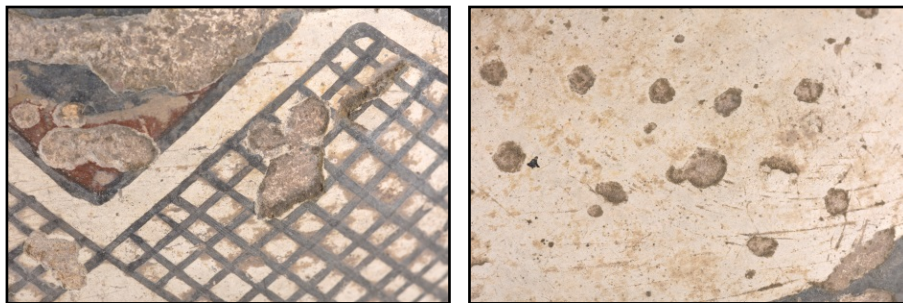
**Microastillamiento:** proceso de fracturación parcial, se distribuye de forma dispersa por el cuerpo de la cerámica, es probable que su origen sea durante el contexto arqueológico producido por fuerzas físicas que pudieron afectar a la superficie de la pieza, su extensión es alta y su intensidad regular. Debido a que la alteración se encuentra inactiva, no afecta a la integridad ni a la lectura de esta. (Fig.9)

Fig. 12: Detalle de la alteración en banda iconográfica y cuerpo. ((Fotografía: L, Ormeño. 2018. Archivo CNCR)

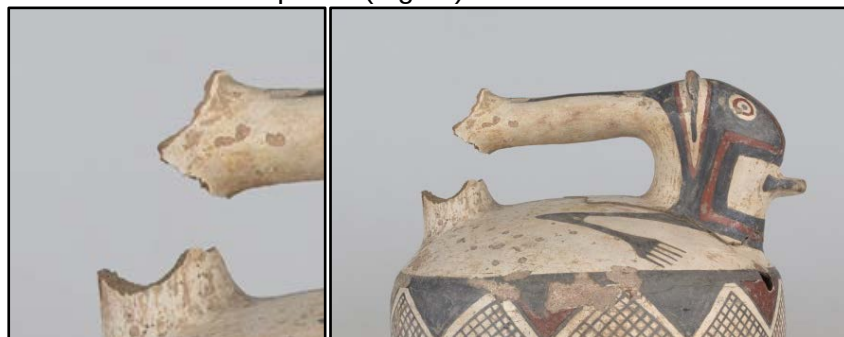
**Faltantes estructurales:** proceso de fracturación total, de extensión alta se ubica en la zona del cuello, debido a las características de la pieza se infiere que este faltante corresponde al gollete. Por la falta de continuidad morfológica esta alteración es considerada grave, pero no afecta la integridad estructural de la pieza. (Fig.10)

Fig. 13: Detalle y vista general de faltante estructural. (Fotografía: L, Ormeño. 2018. Archivo CNCR)

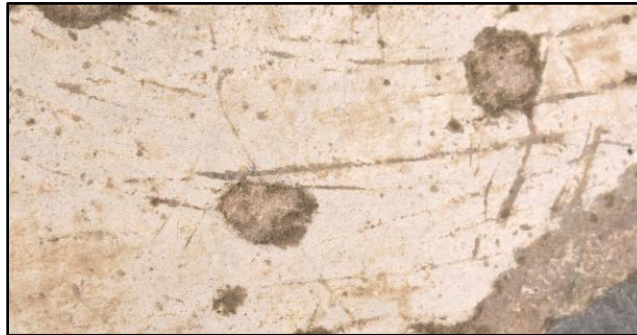
**Surcos:** asociado al proceso abrasión/ erosión, síntoma de intensidad regular se ubica en el cuerpo y se distribuye de forma aleatoria, su extensión es media. La característica principal de los surcos es su forma lineal principalmente horizontal, es probable que esta alteración haya tenido su origen durante el contexto arqueológico, producto de incisiones generadas por un material con filo o puntiagudo cercano al objeto. Si bien su intensidad es regular, esta no se encuentra activa y, por tanto, no afecta a la integridad estructural de la pieza. (Fig.11)

Fig. 14: Detalle de surcos ubicados en zona del cuerpo de la pieza. (Fotografía: L, Ormeño. 2018. Archivo CNCR)

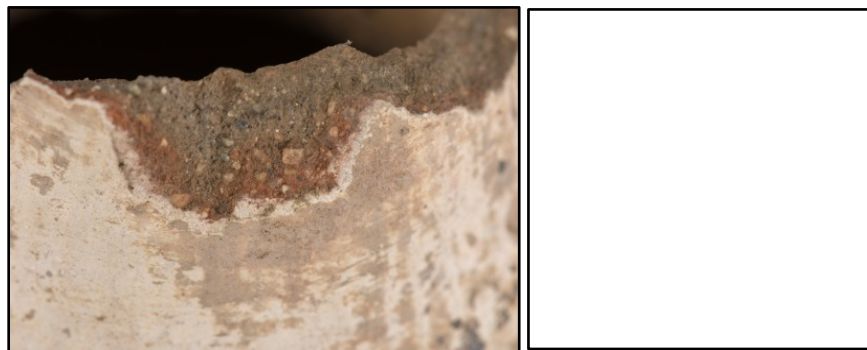
**Redondeamiento de sección:** alteración ubicada en el cuello de forma nucleada en el borde de fractura de este. Se considera de intensidad grave, debido a que no permite visualizar las características de la pasta. Es probable que este síntoma tenga origen durante dos instancias el contexto arqueológico, por lo redondeado de los bordes expuestos y el contexto sistémico secundario, mediante acciones de intervención, ya que se observan restos de yeso de forma nucleada en algunas zonas. (Fig. 12)

Fig. 16: Detalle de bordes de fractura con redondeamiento de sección. (Fotografía: L, Ormeño. 2018. Archivo CNCR)

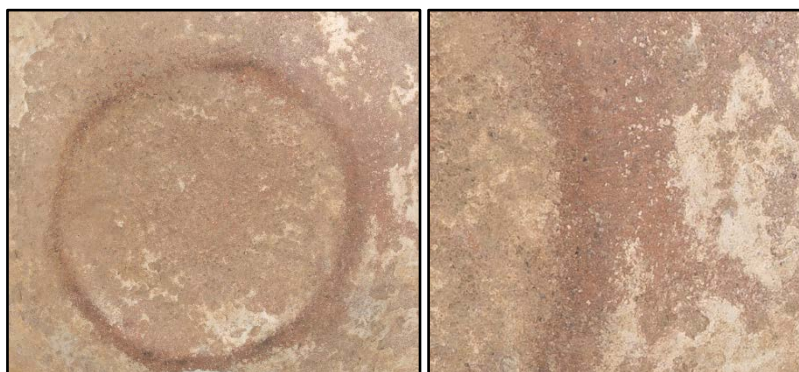
**Efecto pedestal:** ubicada en la base, de forma circular y textura rugosa, es posible observar parte de la composición de la pasta, debido a que, por erosión, se ha generado un desgaste en la superficie. Esta alteración es considerada leve, de baja extensión y no afecta la lectura integral de la pieza. (Fig.13)

Fig. 17: Detalle del desgaste por efecto pedestal ubicado en la base de la pieza. (Fotografía: L, Ormeño. 2018. Archivo CNCR)

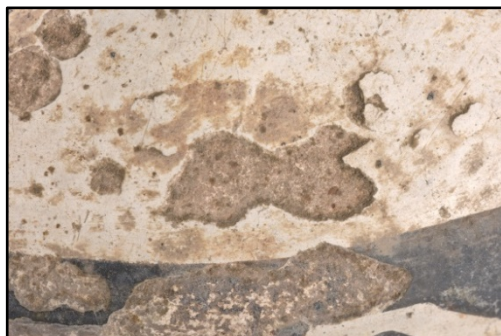
**Faltante superficial:** asociada al proceso de abrasión / erosión, se ubica en el cuerpo, su extensión es alta debido a la distribución dispersa que presenta. La pérdida superficial de material afecta principalmente a la lectura estética de la pieza, esta alteración, inactiva, se considera de intensidad regular ya que no afecta a nivel estructural. Se puede inferir que estos faltantes tuvieron origen durante el contexto arqueológico, probablemente por el contacto con elementos abrasivos cercanos al objeto. (Fig.14)

Fig. 18: Detalle de faltante superficial ubicado en el cuerpo de la pieza. (Fotografía: T, Pérez. 2018. Archivo CNCR)

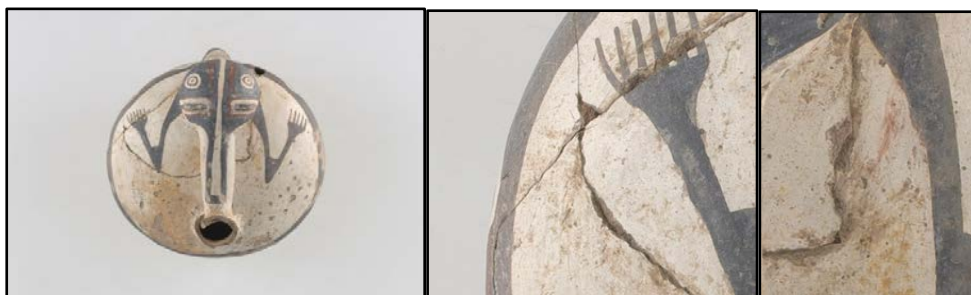
**Unión de fragmentos:** se observa la unión de fragmentos de gran tamaño en la parte superior del cuerpo, distribuida de manera nucleada y extensión baja, esta alteración es considerada de intensidad regular. Esta alteración, producto de intervenciones anteriores, si bien no afecta la estructura de la pieza, si presenta excesos de adhesivo y desfase en las uniones que es preciso corregir, por lo tanto, se considera de intensidad regular. (Fig.15)

Fig. 19: Detalle de unión de fragmentos ubicada en el cuerpo superior. (Fotografía: L, Ormeño. 2018. Archivo CNCR)

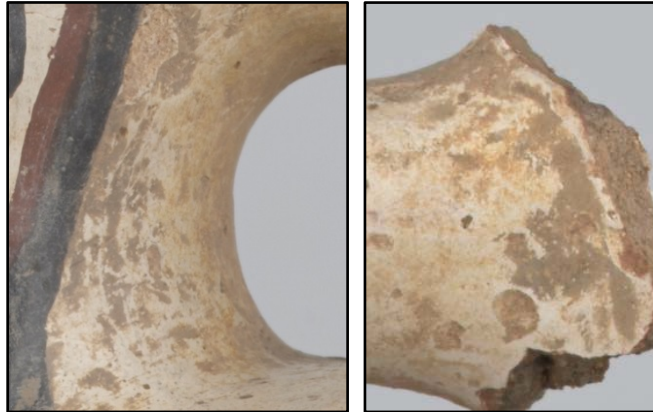
**Suciedad superficial:** se presenta una capa de partículas que altera la observación y estudio de la pieza a nivel iconográfico. Esta alteración de extensión alta se ubica en la totalidad de la pieza distribuida de manera dispersa y se considera de intensidad regular. Es probable que estas partículas exógenas, debido a sus características, sean producto de las condiciones de depósito posterior a su excavación en el contexto sistémico secundario. (Fig. 16)

Fig. 20: Detalle de suciedad superficial extendida de manera generalizada. (Fotografía: T, Pérez. 2018. Archivo CNCR)

**Eliminación de depósitos superficiales:** la suciedad superficial presente en la pieza de estudio fue eliminada con limpieza mecánica y semi - húmeda, para esto se utilizó Acetona G/T al 100% en las zonas con mayor presencia de manchas y suciedad superficial, para el resto de la pieza se utilizaron ambas técnicas de limpieza. El proceso fue ejecutado con lupa binocular (Fig. 22). Además, en el borde de fractura ubicado en el gollete se removió el yeso aplicado de intervenciones anteriores, este procedimiento fue realizado con acción mecánica. (Fig. 23)

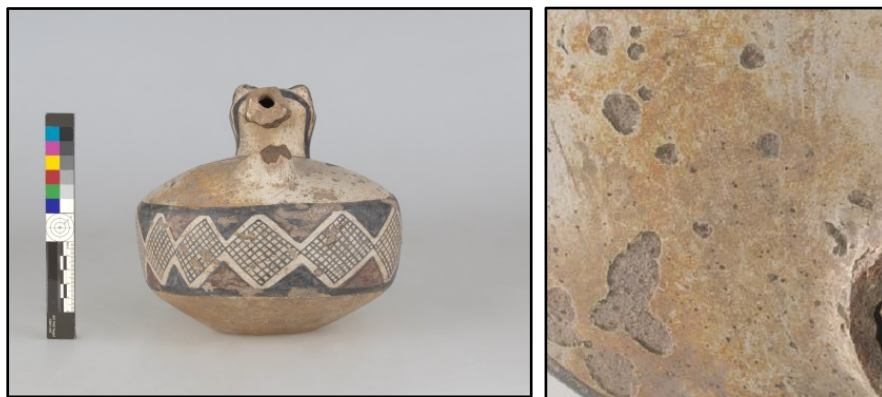
**Mancha:** asociada al proceso de transferencia, las manchas que se observan en la pieza de estudio se distribuyen de forma nucleada, principalmente en el cuerpo y base. Se infiere que esta alteración se materializó durante el contexto sistémico secundario, probablemente en condiciones inadecuadas de depósito o manipulación. No afecta mayormente la estructura del objeto, por lo tanto, es considerada de intensidad leve y baja extensión. (Fig. 17)

Fig. 21: Detalle de mancha superficial ubicada en la base y cuerpo de la pieza. (Fotografía: L, Ormeño. 2018. Archivo CNCR)

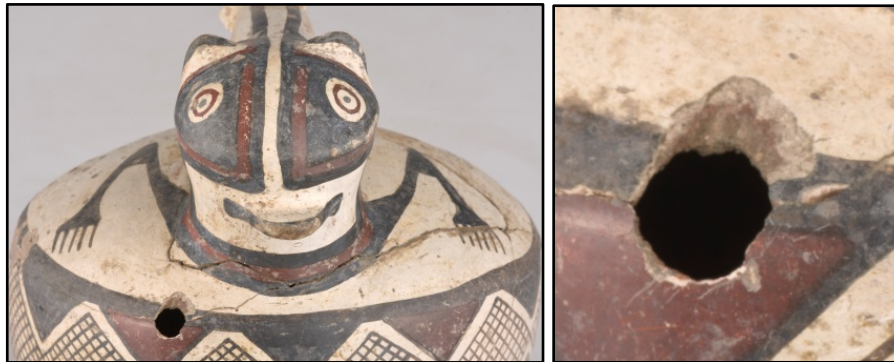
**Orificio:** ubicado en el cuerpo, este orificio de forma circular y distribución nucleada fue probablemente producido durante el contexto arqueológico, producto de alguna fuerza física ejercida por un elemento punzante, es posible observar que este impacto pudo causar además

una fractura mayor entorno a la cabeza hasta desprenderla. Se considera una alteración inactiva y de intensidad regular. (Fig. 18)

Fig. 22: Vista general y detalle de orificio ubicado en el cuerpo de la pieza. (Fotografía: L, Ormeño. 2018. Archivo CNCR)

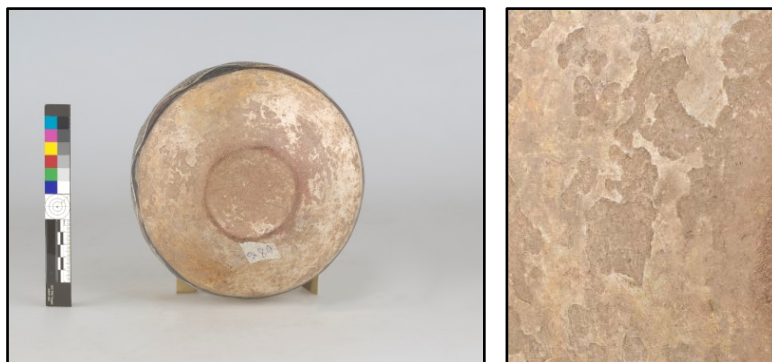
**Escamas / laminas:** desprendimiento en forma de escama ubicado en la base, se distribuye de manera dispersa, se considera de intensidad grave ya que esta alteración ha tenido como consecuencia la pérdida parcial del engobe de color blanco, sin embargo, al estar inactiva no afecta la estabilidad de la pieza. Es posible que el escamado se produjera durante el contexto arqueológico producto, probablemente de las condiciones del sustrato. (Fig.19)

Fig. 23: Vista general y detalle del desprendimiento en forma d escamas ubicado en la base de la pieza. (Fotografía: L, Ormeño. 2018. Archivo CNCR)

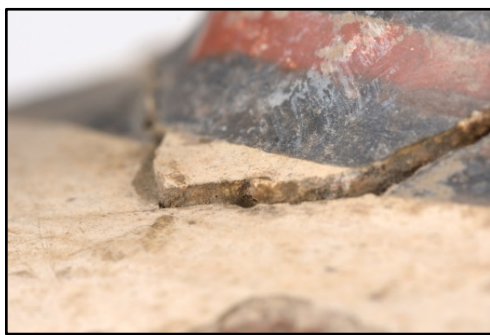
**Desfase en la unión de fragmentos:** este desfase ubicado en el cuerpo se produjo durante el contexto sistémico secundario, producto de los procesos de intervenciones anteriores, se distribuye de manera localizada. Su intensidad se considera leve, y a pesar de generar una fuerza diferencial en los fragmentos producto del descalce, no genera problemas estructurales, lo que permite su manipulación. (Fig.20)

Fig. 24: Detalle del desfase en unión de fragmentos.  
(Fotografía: T, Pérez. 2018. Archivo CNCR)

**Devolución función estructural:** para estabilizar la pieza en aquellos puntos intervenidos anteriormente y para reducir el desfase en la unión de fragmentos, se utilizó la técnica de inyección localizada, en este caso con acetona G/T al 100% con el fin de reblandecer el adhesivo y de esta forma devolver su función y plano estructural. (Fig.24)

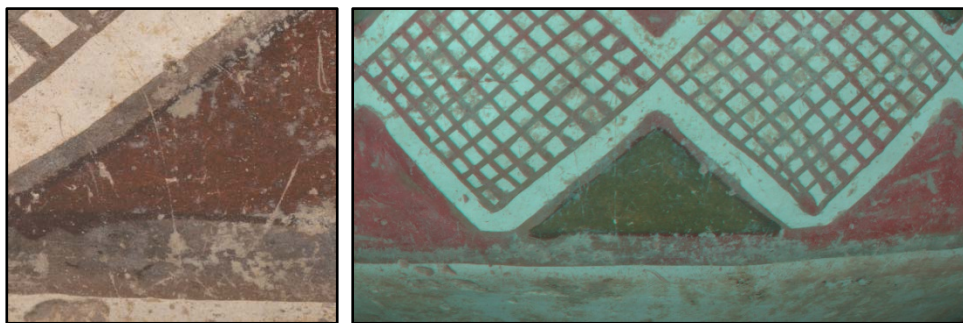
**Decoloración:** se observa particularmente en la banda iconográfica en las zonas con color negro distribuida de manera dispersa. Estos tienden al marrón y posteriormente a desvanecerse. La extensión de la alteración es baja, de intensidad leve, ya que no hay una pérdida importante del diseño iconográfico que implique una observación detallada y compresión del patrón iconográfico para poder detectarla.

Con el objetivo de identificar y delimitar las áreas afectadas con esta alteración y de este modo descartar la hipótesis de repintes, se sometió la pieza a análisis con la técnica Falso Color Infrarrojo (FCIR). Es importante considerar que al ser una alteración observada en piezas Diaguita de manera reiterada, se asocia su origen al contexto sistémico primario, basado en que estas alteraciones de color pudieron originarse durante el proceso de manufactura o por la interacción con el ambiente de depositación una vez enterrados (Seguel et. Al 2005), por tanto, es importante indagar por medio de análisis de estas características. (Fig.21)

Fig. 25: Decoloración en banda iconográfica, detalle bajo la técnica FCIR (Fotografía: P, Monteverde. 2018. Archivo CNCR)

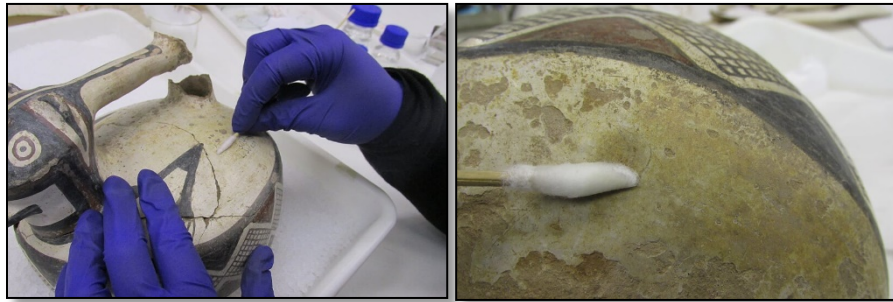
Fig. 26: Proceso de eliminación de depósitos superficiales con limpieza mecánica y semihúmeda (Fotografía: M. Dinator, 2018. Archivo CNCR)

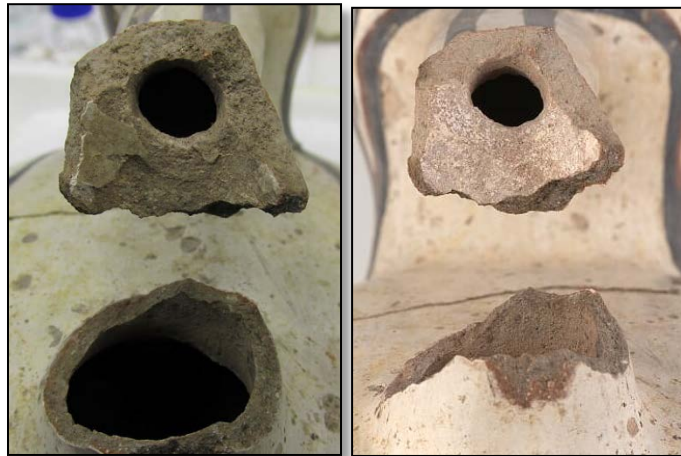
Fig. 27: Detalle antes (izquierda) y después (derecha) de la remoción mecánica del yeso de intervenciones anteriores. (Fotografía: B. Reyes y L. Ormeño, 2018. Archivo CNCR)

- **Remoción mecánica en seco y semi húmeda:** esta acción es imprescindible antes de la aplicación de cualquier producto consolidante o adhesivo, pues si no eliminamos la adherencia y suciedad, dificultaríamos su adecuada penetración.
- **Remoción de cinta adhesiva y de inscripción:** estos serán removidos a través del solvente asociado a su composición, complementado con acción mecánica.
- **Devolución de función estructural:** este tratamiento será realizado por medio de la inyección localizada de solventes asociados a la composición del adhesivo.
- **Modificación de la inscripción:** considera una reubicación y dimensión de acuerdo con los estándares de conservación actuales.

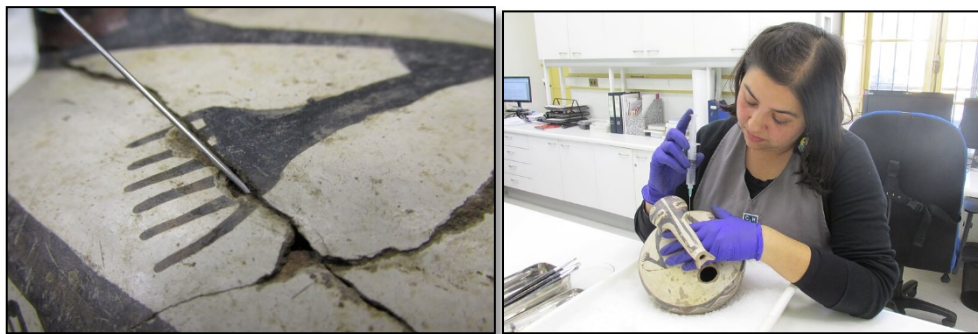
Fig. 28: Detalle del proceso de reblandecimiento del adhesivo. (Fotografía: M. Dinator y B. Reyes, 2018. Archivo CNCR)

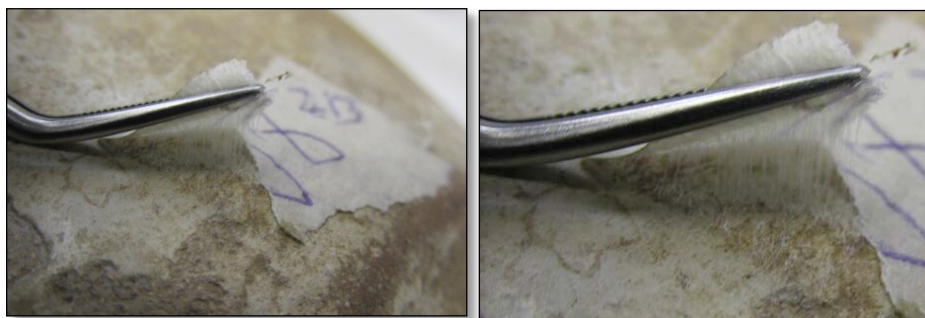
Fig. 30: Detalle de proceso de remoción de cinta adhesiva (Fotografía: B. Reyes. 2018. Archivo CNCR)

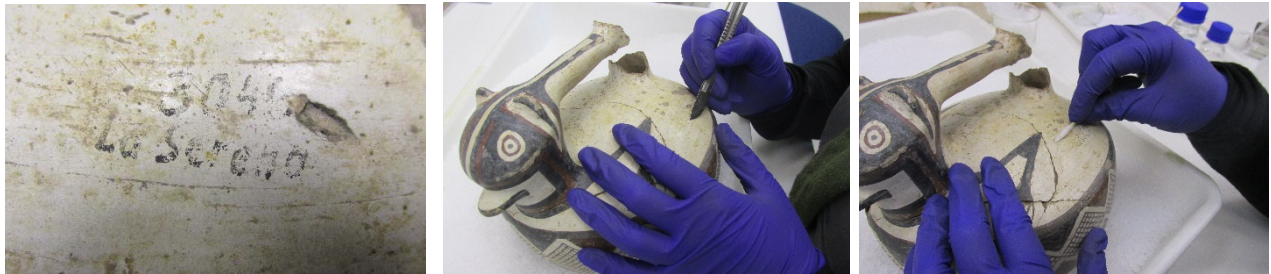
Fig. 32: Proceso de retiro de inscripción anterior (Fotografía: J. Elgueta. 2018. Archivo CNCR)

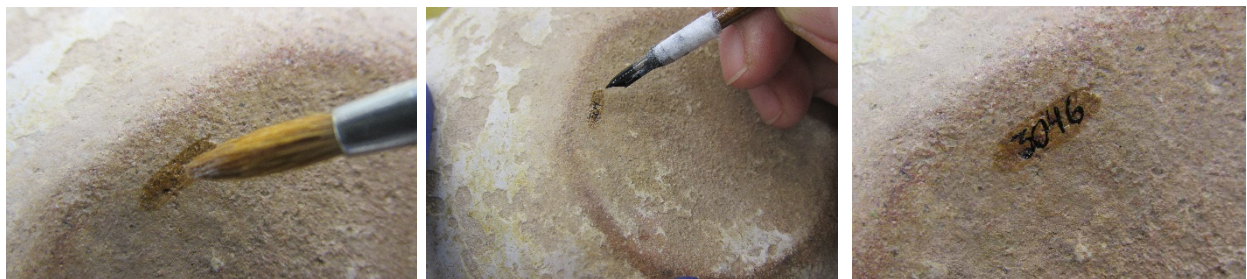
Fig. 31: Proceso de modificación de inscripción, bajo estándares de marcaje vigentes. (Fotografía: J. Elgueta. 2018. Archivo CNCR)
