## INFORME DE INTERVENCIÓN

### Falda con pechera, Isla de Pascua

Laboratorio de Arqueología  
Centro Nacional de Conservación y Restauración  
31 de Enero de 2014

Falda con pechera, la cual ingresó con el número de inventario 216, que una vez identificada se le asignó el número de ficha clínica LA-2013.02.09.

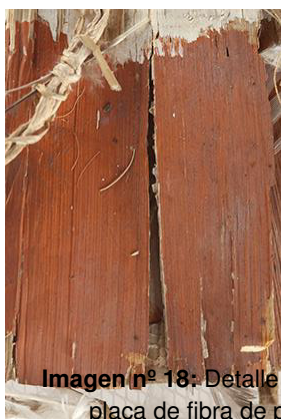
**Cortes.** Se observan cortes en las placas de fibra de plátano, en una extensión que afecta menos del 30% del objeto y en una intensidad leve. Estos cortes se observan en la zona del ruedo de la falda y su dirección es vertical (en el mismo sentido de las fibras). También se observa un corte en el cordón de fibras vegetales correspondiente al cierre lateral.

Imagen n° 18: Detalle de corte en placa de fibra de plátano.

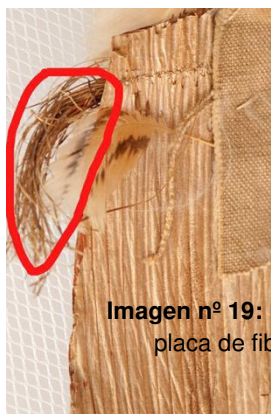
Imagen n° 19: Detalle de corte en placa de fibra de plátano.

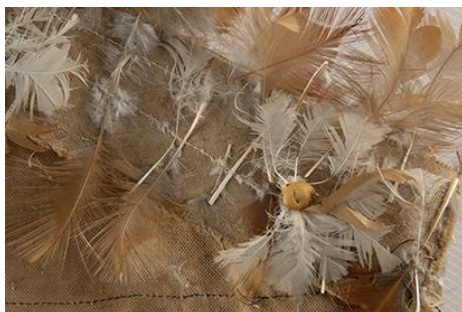
**Faltantes.** Se observan dos tipos de faltantes. El primer caso corresponde a faltantes de barbas de plumas, alteración que afecta menos del 30% del objeto y en una intensidad leve. Se observa en algunas plumas, la pérdida de áreas de barbas. Este deterioro puede deberse ya sea o por efecto de la exposición a radiación lumínica prolongada o por el ataque de polillas y derméstidos, los cuales se alimentan de la keratina, la cual contiene sulfuro, compuesto atractivo para éstos (Bishop Museum, 1996:2-3).

Imagen n° 20: Detalle de faltantes de barbas en tirantes de espalda.

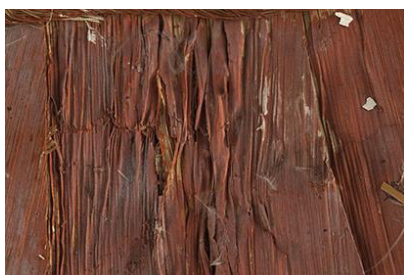
**Grietas** en fibras de plátano. Se observan pequeñas grietas en la falda, ubicadas en su cara 2 (correspondiente a la espalda). Esta alteración es leve y afecta a menos del 30% de la pieza.

**Imagen nº 21:** Detalle de grietas en cara 2 de la falda.

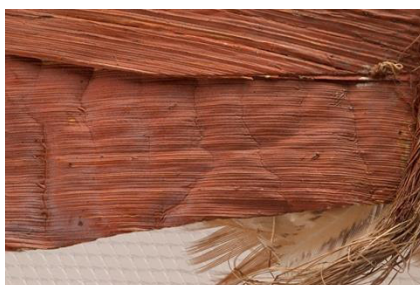
**Quiebres** en fibras de plátano. Alteración que afecta menos del 30% del objeto y en una intensidad leve. Se observa en la cara 2 de la falda, al lado derecho.

**Imagen nº 22:** Detalle de quiebres en cara 2 de la falda.

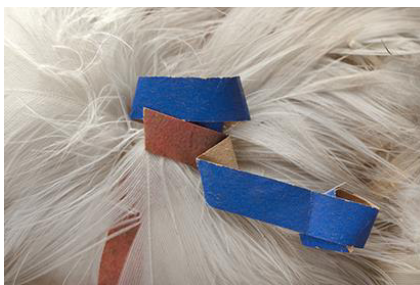
**Fragmentación** de cintas de papel pertenecientes a las flores de plumas. Deterioro que afecta menos del 30% del objeto y de intensidad leve. Presentes en la cara 1 de la prenda.

**Imagen nº 23:** Detalle de cinta fragmentada y suelta sobre las plumas.

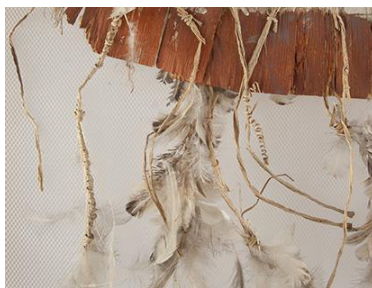
El segundo caso corresponde a faltantes de plumas producto de su desprendimiento. Esta alteración es producto del desembarrilado de las cintas de fibra vegetal que las sujetaban en la zona de los apéndices colgantes (Ver imagen n° 24 correspondiente a desembarrilado).

**Desembarrilado** de las cintas de fibra vegetal que embarrilan los apéndices colgantes de plumas. Esto ha dado como resultado la pérdida de haces de plumas, y en algunos casos, el total desprendimiento del material.

**Imagen nº 24:** Detalle de desembarrilado de apéndices colgantes y faltantes de haces de plumas producto del desembarrilado.

**Desembarrilados.** Al igual que el desplacamiento de capa pictórica, se trata de un deterioro que está altamente activo, puesto que al encontrarse algunos embarrilados sueltos, los haces de plumas se encuentran en proceso de desprendimiento, por lo que se hace urgente su consolidación para evitar la pérdida de estos componentes.

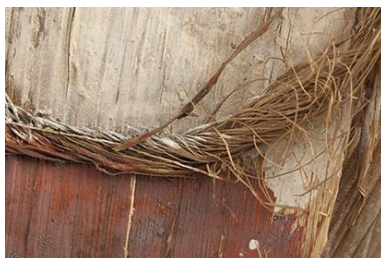
**Desorden de elementos constitutivos.** Se observa desorden de hilos vegetales que componen el cordón de cierre lateral de la falda. Esta alteración afecta a menos del 30% del objeto en una intensidad leve.

**Imagen nº 25:** Detalle de desorden de elementos constitutivos.

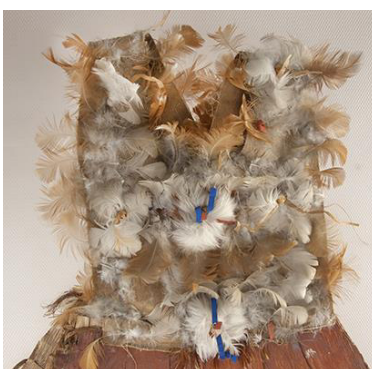
**Oscurecimiento general de la superficie.** Alteración que afecta a más del 70% de la pieza, con una intensidad leve. Este deterioro es causado por la depositación en superficie de material particulado consistente en polvo y productos de la combustión, los cuales se encuentran presentes en áreas con alta urbanización. Esta alteración es atribuible al contexto sistémico secundario, siendo más visible en el área de las plumas, debido a su coloración más clara.

**Imagen nº 26:** Detalle de oscurecimiento de la superficie generalizada.

**Oscurecimiento de la superficie.** Alteración susceptible de revertirse en gran medida. La capa de material particulado sobre la superficie debe ser retirado puesto que se encuentra afectando la apreciación estética de la pieza y es un factor de potenciales deterioros por la atracción de nuevos agentes de degradación como por ejemplo humedad o agentes biológicos.

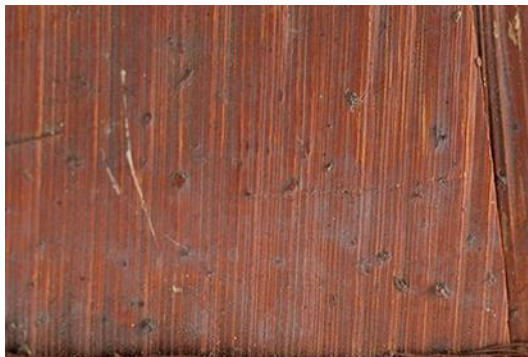
**Concreciones** presentes en la cara 2 de la falda, en la zona superior. Esta alteración afecta a menos del 30% de la pieza y en una intensidad media, no pudiendo ser determinado su origen, y siendo fácilmente removible mediante limpieza mecánica.

**Imagen nº 27:** Detalle de concreciones.

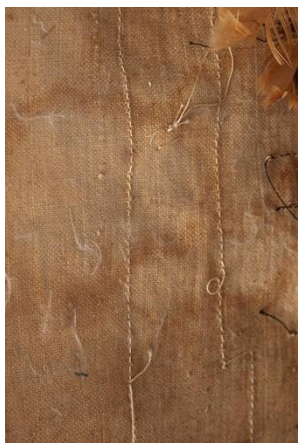
**Manchas en la tela de algodón.** Se observa en numerosas zonas de la tela de algodón de la pechera, manchas de humedad y foxing. No existe un acuerdo sobre el origen del foxing. Por una parte podría deberse a causas químicas, y por otra, a causas biológicas como la acción localizada de bacterias, y ambas, no son excluyentes entre sí (Muñoz Viñas, 2010:100-101). Por otra parte, Valentín (2009:25) sostiene que el foxing es un fenómeno producido por hongos en donde se observan manchas con un centro de color café difuminándose hacia la periferia, afectando a soportes acidificados producto de montajes ácidos y poco ventilados.

**Imagen nº 28:** Manchas de humedad.

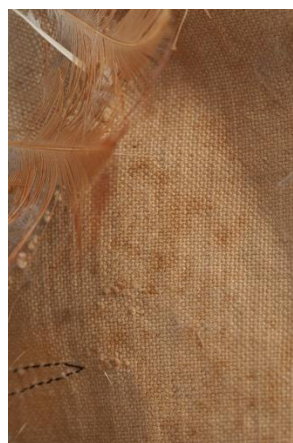
**Imagen nº 29:** Manchas producidas por foxing.

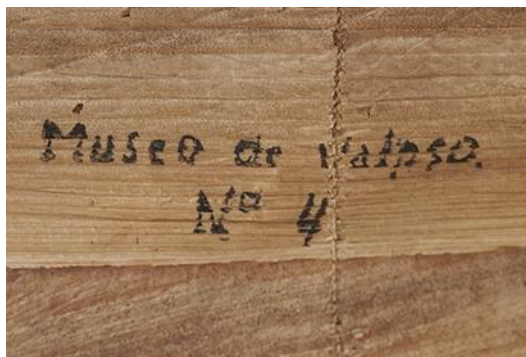
**Inscripciones.** Alteración perteneciente al contexto sistémico secundario, que afecta a menos del 30% de la pieza y en una intensidad leve. Por el interior de la falda, se encuentra inscrito con lápiz a tinta negra la frase “*Museo de Valpso Nº 4*”.

**Imagen nº 30:** Detalle de inscripción.

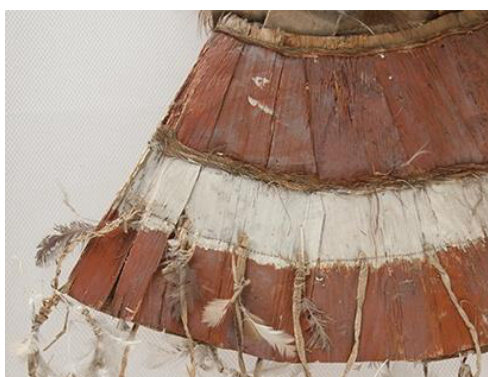
**Eflorescencia.** Se observa eflorescencia salina sobre la corteza de plátano de la falda, en forma de una capa blanquecina. Es una alteración que afecta a menos de un 30% del objeto y en una intensidad media y podría corresponder a su proceso de manufactura (contexto sistémico I), el que incluiría la utilización de agua salina. (Moreno y Rojas, 2013:70).

**Imagen nº 31:** Detalle de superficie con capa blanquecina atribuida a sales solubles.

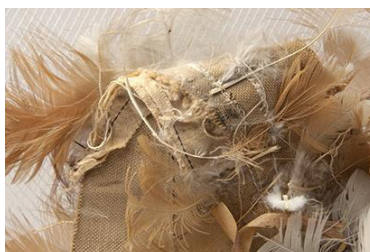
**Coloración** de la tela de algodón de la pechera. Esta se encuentra oscurecida en un tono amarillo, producto principalmente de la hidrólisis ácida, radiación lumínica y calor (Espinoza y Grüzmacher, 2002:61).

**Imagen nº 32:** Detalle de tirante de pechera. Amarilleamiento de las fibras.

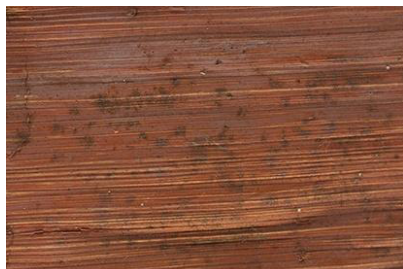
**Manchas.** Alteración presente en la corteza vegetal de la falda, que afecta a menos del 30% del objeto y en una intensidad leve. Son manchas pequeñas, irregulares y de coloración oscura. Según Pradenas (com. personal, 2013) corresponderían a manchas producidas por las fecas de moscas.

**Imagen nº 33:** Detalle de manchas oscuras en corteza de fibra de plátano.

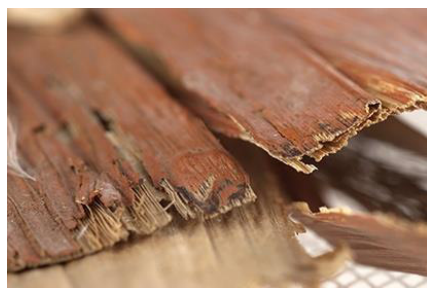
**Escamas o láminas.** Se observa una delaminación de las fibras vegetales, alteración que afecta a menos del 30% del objeto y en una intensidad leve. Se observa principalmente en la zona de los bordes, área más susceptible al deterioro por roce.

**Imagen nº 34:** Detalle de delaminación. Si bien se observa también la pérdida de capa pictórica, esta alteración se ha establecido como *delaminación* ya que se ha perdido la capa superficial de la placa de fibra vegetal.

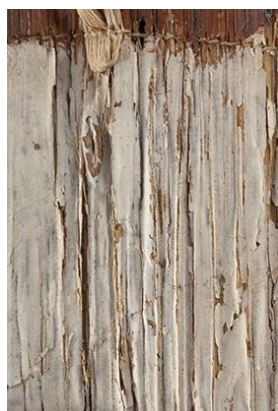
**Deplacamiento de capa pictórica.** Esta alteración afecta a menos de un 30% de la pieza y en una intensidad leve. Se observa principalmente en el doblez lateral de la falda de placas de corteza de plátano. El factor de este deterioro correspondería al movimiento que se genera en esta área al abrir y cerrar la prenda.

**Imagen nº 35:** Detalle de desplacamiento de capa pictórica.

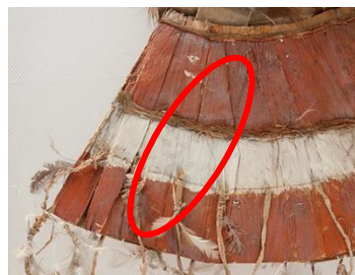
**Imagen nº 36:** Área con presencia de desplacamiento de capa pictórica.
