## INFORME DE INTERVENCIÓN

### Faldellín, Isla de Pascua

Laboratorio de Arqueología  
Centro Nacional de Conservación y Restauración  
31 de Enero de 2014

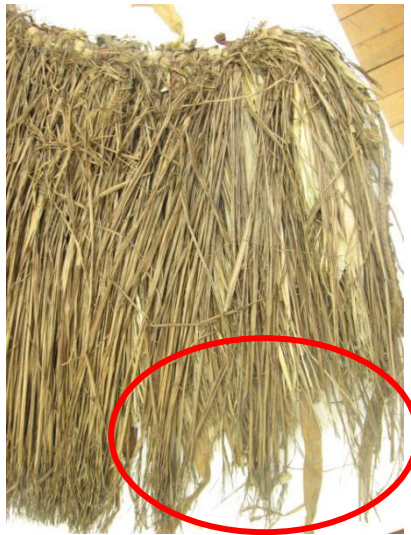
**Faltante:** Alteración que afecta a menos del 30% del objeto y con una intensidad regular. Esta pérdida se debe a fracturas de las varillas de junquillo, sobre todo en zona inferior de la cara 2.

**Imagen nº 16:** Área de faltante de junquillo

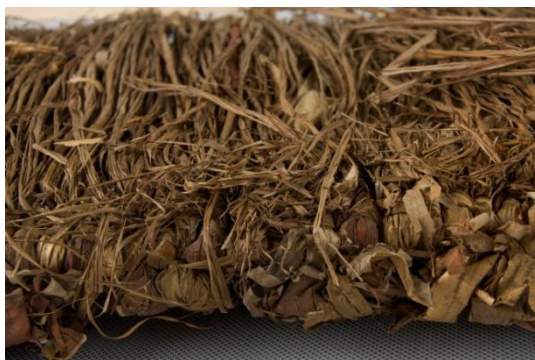
**Desorden de elementos constitutivos:** Alteración tanto de la estructura (junquillo) como de las aplicaciones (fibra de plátano), que afecta más del 70% de la pieza y en un nivel de alteración alto. Los junquillos y las fibras de plátano están altamente desordenadas, observándose en algunos casos que los elementos que deberían estar abajo, se posicionan arriba y viceversa. Esta alteración puede haberse producido tanto en su contexto de uso como por manipulación en el museo. Esta alteración se ve acentuada por el hecho de que la sequedad del material ha rigidizado las fibras en dicha posición.

**Imagen nº 17:** Detalle de desorden de varillas de juncos.

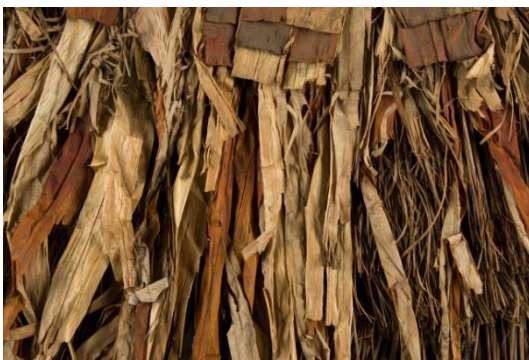
**Imagen nº 18:** Detalle de desorden de elementos constitutivos.

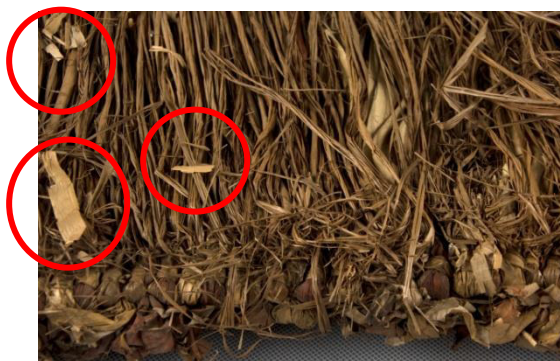
**Fragmentación:** Deterioro que afecta menos del 30% del objeto y en una intensidad grave. Se observa sobre el objeto y en la base en que se apoya, gran cantidad de material fragmentado procedente tanto de la estructura de junquillo como las aplicaciones compuestas por las fibras de plátano. Este deterioro es producto de fuerzas mecánicas sobre una materialidad frágil producto del resecamiento.

**Imagen nº 19:** Detalle de fragmentación, se observan fragmentos sueltos de material.

**Fragmentación:** Este deterioro es consecuencia directa de la friabilidad, en combinación con fuerzas mecánicas inadecuadas. Se considerará como uno de los más relevantes puesto que hace peligrar la integridad física del objeto y dificulta su manipulación. La complejidad se presenta sobre todo en algunas cintas donde hay partes que ya se encuentran solamente sujetas por pequeñas áreas, a punto de quebrarse y desprenderse a la más mínima manipulación.

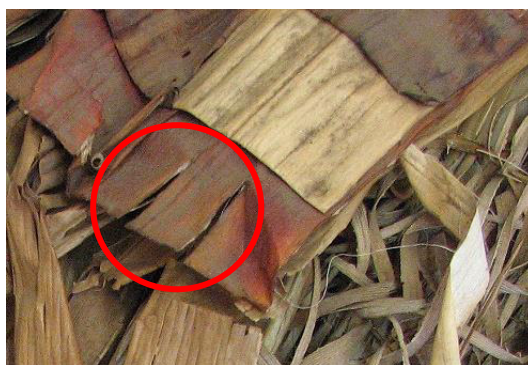
**Cortes:** Se observan numerosos cortes de las fibras producidos por fuerzas mecánicas. El factor de este deterioro es de tipo ambiental puesto que la sequedad de la fibra de plátano fragiliza su estructura siendo propensa a daño por manipulación, peso, dobleces producto de embalajes inadecuados, todos estos, agentes que pueden generar este tipo de deterioro.

**Imagen nº 20:** Detalle de corte

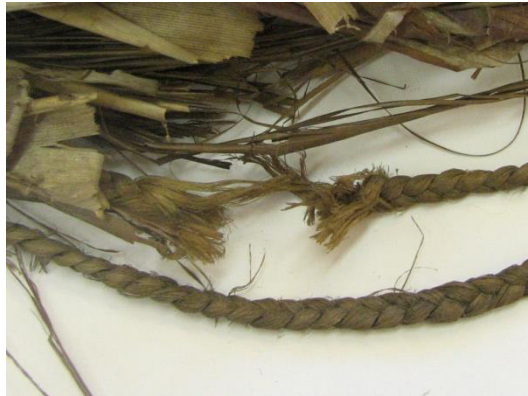
**Desgarro:** Corte de la trenza, con desorden de las fibras de los hilos vegetales. El desgarro no es completo ya que aún hay fibras que no están cortadas, por lo que la trenza se encuentra unida todavía.

**Imagen nº 21:** Detalle de corte

**Desgarro de la trenza del alma:** Daño considerado relevante puesto que el desgarro de la trenza implica que ésta se encuentra sujeta solamente por algunas fibras que podrían cortarse sólo si se le aplica una fuerza leve. De no ser consolidada, ésta parte se perderá.

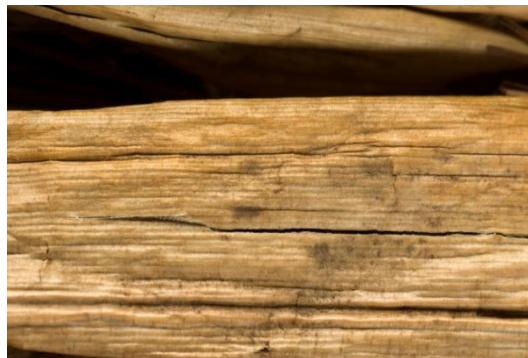
**Grietas:** Deterioro que afecta a menos del 30% de la pieza y de una intensidad regular. Corresponde a numerosas grietas extendidas por toda la cara 1 del objeto, producto de fuerzas mecánicas que actúan sobre una materialidad reseca y frágil.

**Imagen nº 22:** Detalle de grieta.

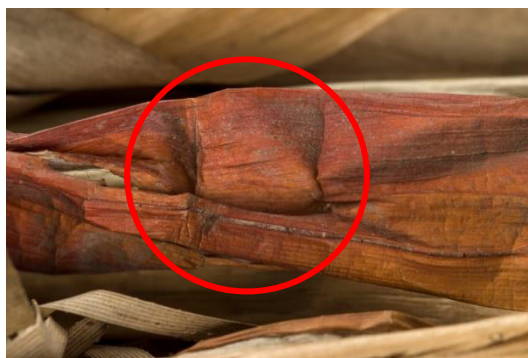
**Quiebre:** Alteración que afecta menos del 30% del objeto, con una intensidad media. Se observan numerosos quiebres extendidas en la mayoría de las fibras de plátano.

**Imagen nº 23:** Detalle de quiebre

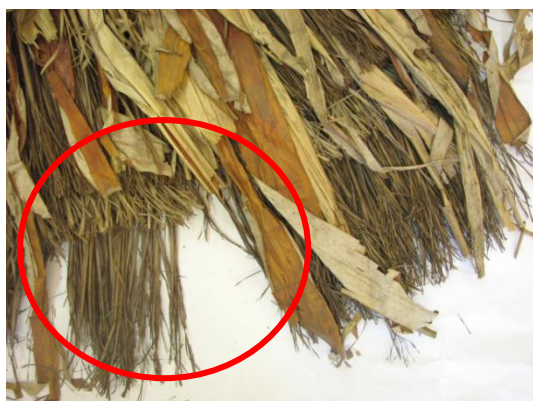
**Faltantes:** Se han perdido numerosas áreas de las cintas de fibra de plátano, sobre todo en la parte inferior, quedando a la vista las varas de junquillo de la parte posterior del faldellín. Esta alteración es más intensa a los costados derecho e izquierdo, observándose en el centro que un mayor número de cintas llega hasta abajo. También se han producido faltantes en el área del damero, perdiéndose algunas partes constitutivas de éste.

**Imagen nº 24:** Área de faltante de cintas de plátano.

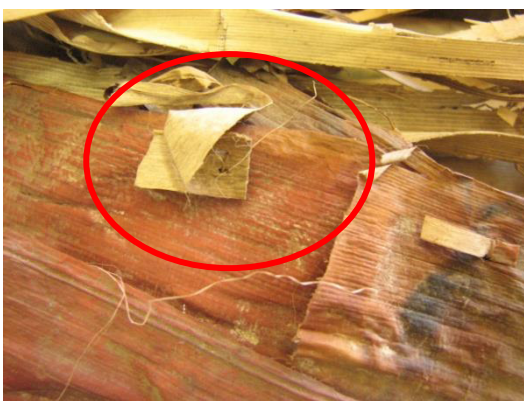
**Imagen nº 25:** Detalle de faltante de pieza que compone el damero, quedando solamente un fragmento

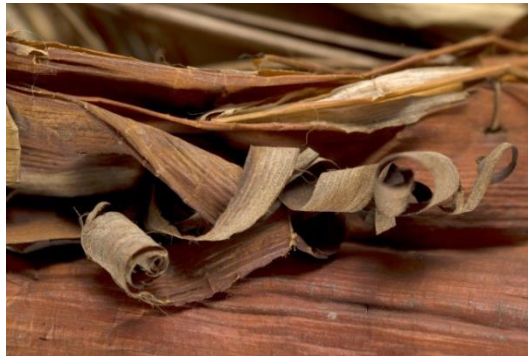
**Rizado:** Alteración que se presenta en menos del 30 % del objeto y en una intensidad leve. Se observa rizado de las fibras de plátano, en las áreas cercanas a los bordes.

**Imagen nº 26:** Detalle de fibra de plátano rizada.

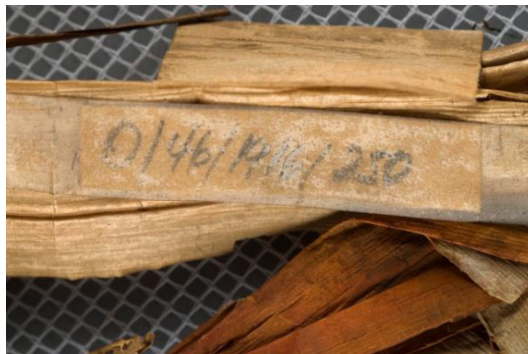
**Adherencia:** Etiqueta adherida mediante adhesivo a la parte interna de una cinta de plátano de la zona central del faldellín. Afecta a menos de un 30% del objeto y en una intensidad leve ya que el adhesivo se encuentra degradado y ha perdido en gran medida su capacidad de adhesión, sin afectar la superficie de la pieza.

**Imagen nº 27:** Cinta adhesiva en fibra de plátano.

**Adherencia:** Alteración de menor importancia en comparación con el tamaño del objeto y con los demás deterioros, pero fácilmente reversible y de gran impacto en la apreciación de la pieza. Se considera un deterioro antrópico susceptible de revertir puesto que si bien nos entregan información acerca de la colección a la que pertenecen, este tipo de marcaje no cumple con los estándares de marcaje de piezas museísticas y su adhesivo degradado podría afectar el material que se encuentra en contacto con éste.

**Eliminación de adherencia.** La etiqueta que se encontraba adherida en la parte centro inferior del faldellín, sobre una cinta de fibra de plátano, fue fácilmente retirada en forma mecánica sin la necesidad de utilizar solventes. Esto debido a que la degradación del adhesivo hizo que perdiera su efectividad, siendo fácilmente retirable.

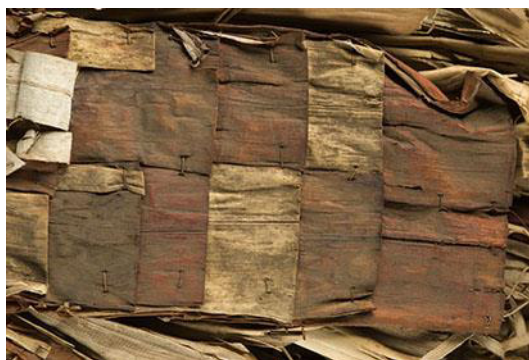
**Oscurecimiento de la superficie:** Alteración que afecta al 100% de la pieza y en un nivel de intensidad alto. El faldellín se encuentra completamente cubierto de material particulado proveniente de la deposición de polvo y productos de combustión propios de la contaminación. Se observa de manera más evidente en la cara 1 como un velo que cubre la superficie y dificulta la apreciación de los colores originales del objeto, sin embargo se encuentra presente también en la cara 2 (junquillo) y en el interior del faldellín.

**Imagen nº 28:** Detalle de oscurecimiento de la superficie.

**Oscurecimiento de la superficie:** Este deterioro se considera uno de los más importantes puesto que el nivel de material particulado depositado sobre la superficie y al interior del faldellín es altísimo, impidiendo en gran medida la apreciación estética del objeto y también siendo factor de nuevos deterioros por la atracción de nuevos agentes de degradación como por ejemplo humedad o agentes biológicos.

**Limpieza mecánica en seco.** Es una de las acciones más relevantes y determinantes del resultado final en el caso de este objeto, debido a la gran cantidad de material particulado presente. Se hace imposible una limpieza en húmedo por las siguientes razones: es un objeto etnográfico que posee un valor documental con información relevante que podría ser eliminado por este mecanismo, la exposición a gran cantidad de agua puede disolver pectinas y hemicelulosas que ya se encuentran degradadas por el paso del tiempo, generándose pérdida de la masa estructural (Norton, 1990:221). Las fibras sin pigmentos tienen por una de sus caras una pátina brillante que es eliminada al aplicar mediante rotación un hisopo húmedo, y por último, tiene

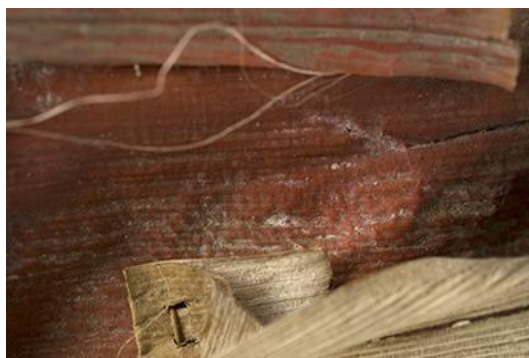
Se observan en algunas áreas, pequeñas manchas de coloración blanca correspondientes posiblemente a eflorescencias salinas (Observar análisis en microscópio estereoscópico, Anexo). Es una alteración que afecta a menos de un 30% del objeto y en una intensidad leve. Es probable que estas eflorescencias correspondan a cloruros, provenientes del agua de mar, ya que durante el proceso de manufactura, ésta es comúnmente utilizada. (Moreno y Rojas, 2013:70)

**Imagen nº 29:** Detalle de eflorescencia salina.

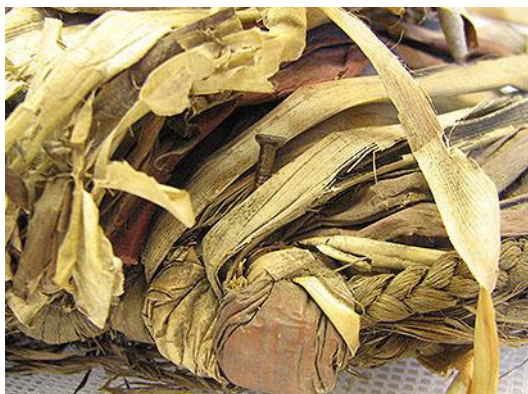
**Orificios:** Deterioro que afecta a menos del 30% del objeto y en una intensidad leve. El faldellín presenta tres clavos insertos en su parte superior, atravesando todas las capas, tanto de la estructura como de las aplicaciones, posiblemente como método de montaje durante su permanencia dentro del museo. Los clavos se disponen al costado derecho, costado izquierdo y centro. No se encuentran oxidados por lo que no han afectado al material adyacente.

**Imagen nº 30:** Detalle de clavo inserto.

**Orificios por clavos:** Los clavos que se encuentran atravesando el objeto en tres áreas de su borde superior serán considerados un deterioro a revertir puesto que no tienen relación ni con la manufactura ni con el uso en su contexto primario y son un peligro para la integridad del objeto puesto que es material tendiente a la oxidación producto de cambios en la humedad relativa, pudiendo afectar de manera importante la fibra vegetal que se encuentra en contacto con éste.

**Eliminación de elementos foráneos.** Los 3 clavos que se encuentran atravesando el faldellín por su parte superior fueron retirados utilizando para esto un alicate de joyero. Todos los clavos fueron fácilmente retirados sin generar nuevos daños al material original.

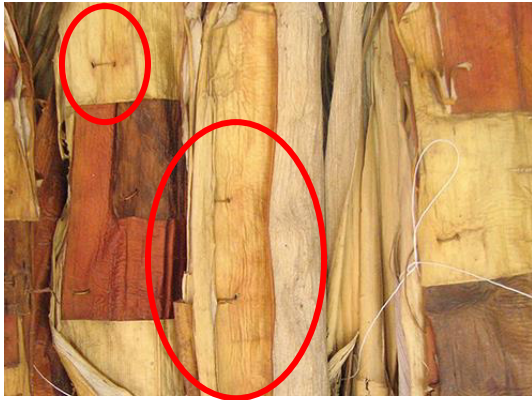
**Cromatización:** Alteración que afecta a menos del 30% del objeto y en una intensidad leve. Se observan en algunos de los dameros de la parte superior del faldellín, una cromatización producto de la disolución de los pigmentos a causa de humedad excesiva y su migración hacia otras áreas que quedaron con una coloración más intensa a manera de “marca de humedad”. Las placas de dameros que presentaban esta alteración, eran en su mayoría aquellas que se encontraban dobladas y con una rigidización de los dobleces. Esto hace inferir que debido a su exposición a una humedad relativa alta y un contacto permanente entre una cara y otra, se produjo una migración del pigmento desde una superficie a otra (Este deterioro sólo pudo ser visible una vez que se realizó la limpieza en seco de la pieza). Esta alteración es visible principalmente en las fibras de plátano sin coloración, pero también son observables en las fibras rojas, presentándose como manchas más oscuras.

**Imagen nº 31:** Áreas de cromatización.

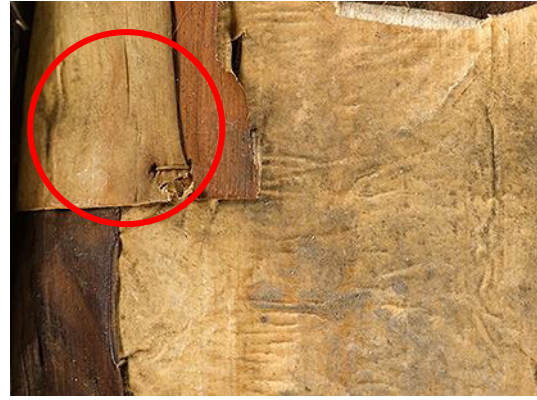
**Imagen nº 32:** Área de cromatización.

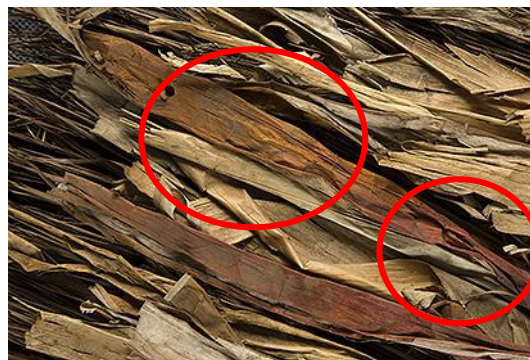
**Decoloración:** Alteración que afecta entre el 30% y el 70% del objeto. Se observa que en algunas fibras de plátano hay áreas de coloración menos intensa que otras lo que se debe en parte a la decoloración de los pigmentos y en parte a la migración de éstos a otras zonas que se encuentran con coloración más intensa.

**Imagen nº 33:** Detalle de área de coloración menos intensa (izquierda) y área de coloración más intensa (derecha).

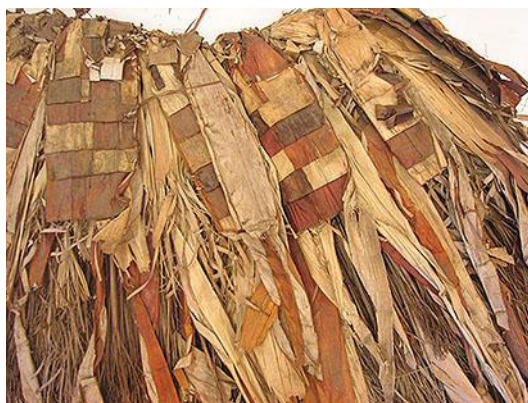
**Pliegues:** Alteración que afecta entre el 30% y 70% del objeto. En numerosas cintas de fibra de plátano y en algunas placas de daderos las fibras se encuentran plegadas y rigidizadas en ese estado, producto de una deformación por una posición doblada permanente en combinación con la sequedad de la fibra.

**Imagen nº 34:** Se pueden observar dobleces en una de las placas de dameros y en cintas de la parte inferior.

**Pliegues:** Si bien, esta alteración no afecta la integridad del objeto, impide su correcta apreciación, sobre todo en las áreas donde se encuentran los dameros. Por esto, se considerará un deterioro a corregir en la medida que su corrección no implique un riesgo a la integridad del material. En el caso de los dameros, su corrección será

**Eliminación de dobleces:** Esta intervención se realizará en el caso de las placas de dameros solamente con el criterio de mejorar la condición de apreciación estética de la pieza. Como ya se mencionó con anterioridad, en el caso de las cintas que cuelgan, se volverán al plano solamente aquellas susceptibles de ser consolidadas. Se realizará mediante la humidificación leve y puntual de las zonas a tratar, previa realización de test de solubilidad.

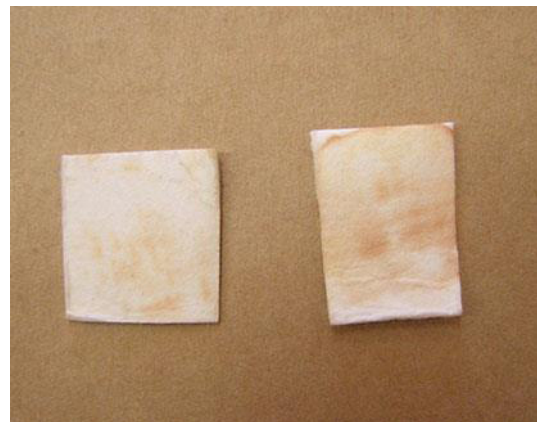
**Imagen nº 40:** Muestras de papel secante con sangrado de pigmentos a los 120 minutos.

Debido a que la fibra sometida a una exposición prolongada a la humedad presentaba solubilidad de los pigmentos, se decidió optar por una humidificación localizada, muy breve y con baja humedad, con el fin de lograr la mínima maleabilidad que permitiera la vuelta al plano de las cintas de fibra de plátano sin exponer el objeto a alteraciones en su composición. Para esto se decidió utilizar un humidificador de ultrasonido, el cual permite aplicar humedad en vapor frío de forma completamente localizada, sin necesidad de generar una cámara de humectación y con un nivel de humedad que puede ser regulado.

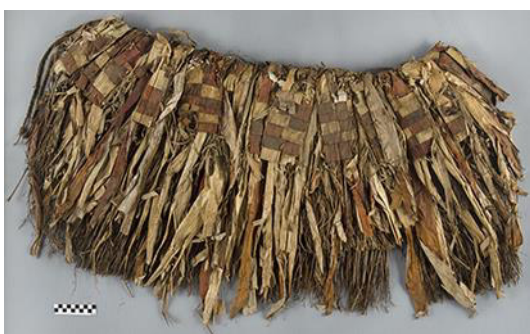
**Imagen nº 62:** Cara 1, antes de la intervención.

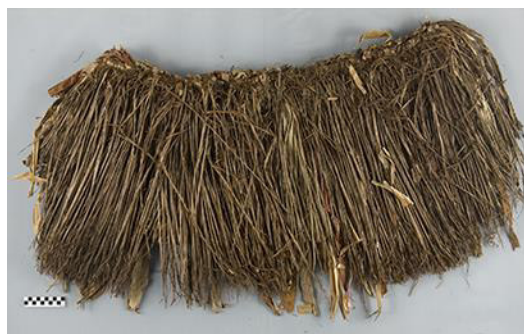
**Imagen nº 63:** Cara 2, antes de la intervención.

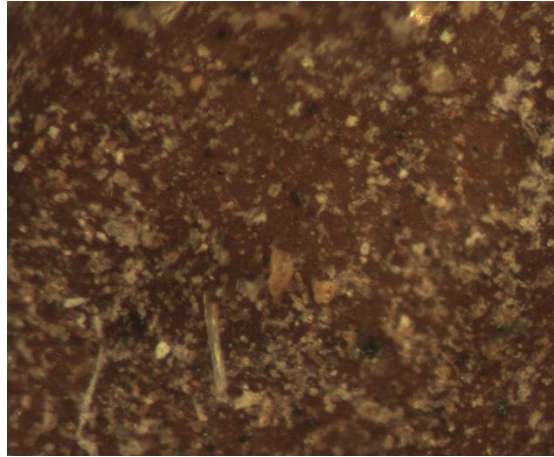
Observación de cristales blancos sobre fibra de plátano pintada  
(aumento de 6.3x).
