## INFORME DE INTERVENCIÓN

Petaca, Desarrollo Regional, Periodo tardío

Laboratorio de Arqueología  
Centro Nacional de Conservación y Restauración

30 de diciembre de 2005

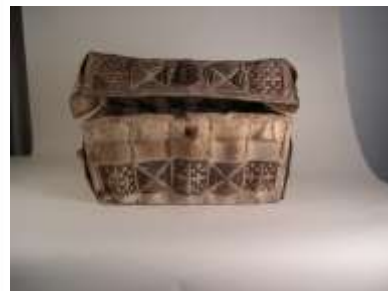
Fotografía antes del proceso

extrema depositación de suciedad, oscurecimiento de areas decoradas. Adición de elementos sustentados ajenos (número en la base con pintura azul), concreciones. Mancha negruzca bajo asa derecha.

Alabamiento y perdida de la forma, manchas variadas, piel cuarteada, seca y contraída en la zona de la bisagra de la tapa. Rasgados y perdida de material en la base, madera que forma la estructura a la vista, deformación y contracción leve de la piel.

Producto de la suciedad las huinchas que forman los decoraciones en el cuerpo y tapa han ennegrecido. Oscurecimiento general del objeto.

por extrema suciedad se ha ennegrecido cintas de decoración. Cortes en las huinchas entrelazadas. Manchas de elementos ajenos. Por exceso de polvo y suciedad, se genera un falso patron decorativo por contraste de la piel puesta en tiras entrelazada.

Limpiar superficialmente el interior y exterior del contenedor.

Eliminar concreciones, manchas varias y número pintado con azul de la base mecánicamente.
