## INFORME DE RESTAURACIÓN

### Vaso

Período  
Agroalfarero Temprano

Laboratorio de Arqueología  
Centro Nacional de Conservación y Restauración

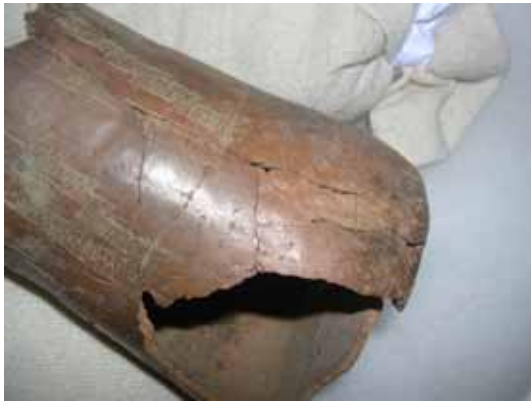
Síntoma 4: La pieza se encuentra fracturada completamente y vuelta a unir. Se observan 9 fragmentos sueltos que corresponden al tercio superior, en la zona de la boca.

Fragmentación

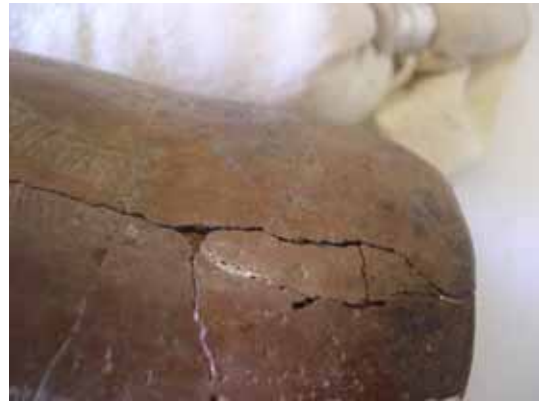
Síntoma 3: Se observan restos de adhesivo en algunas uniones y en los bordes de los fragmentos sueltos de la zona de la boca.

Síntoma 3: La superficie presenta restos de adhesivo en algunas zonas de las uniones en el tercio inferior de la pieza y en los bordes de los fragmentos que están sueltos.

Exceso de adhesivo

| Métodos de Conservación | Técnicas | Materiales Utilizados |
|---|---|---|
| Eliminación de adhesivo | Mediante limpieza mecánica | Hisopos de algodón y acetona |

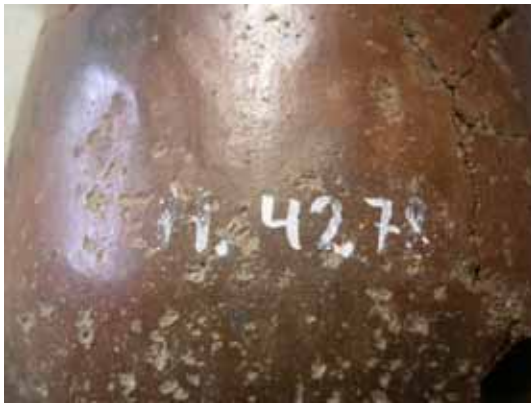
Rótulo antiguo

| <b>Métodos de Restauración</b> | <b>Técnicas</b> | <b>Materiales Utilizados</b> |
|---|---|---|
| Eliminación de material ajeno | Retiro del rótulo mediante limpieza con solvente. | Hisopo y acetona. |

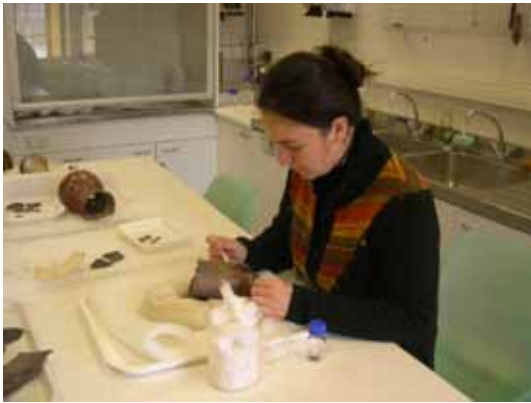
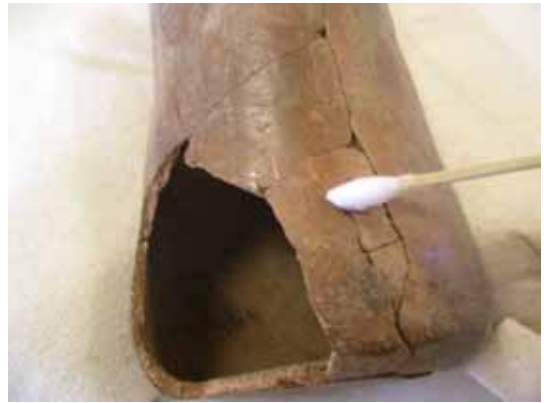
Eliminación de exceso de adhesivo

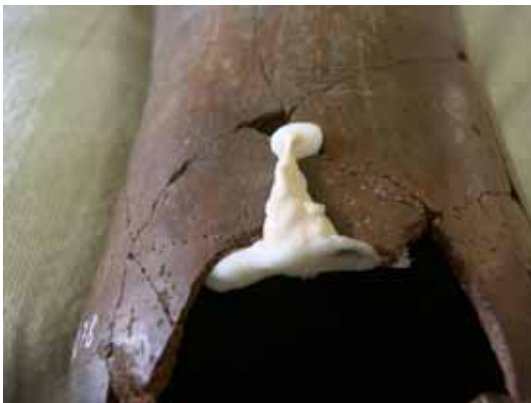
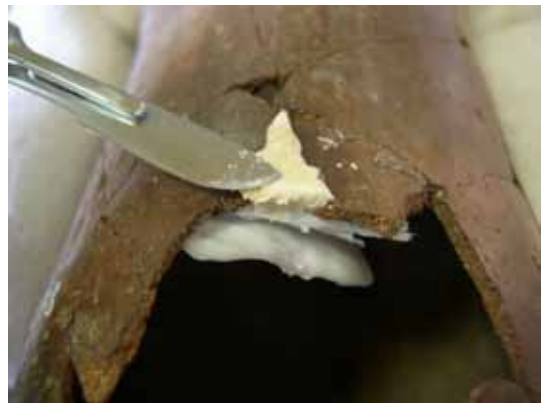
Resane

| <b>Métodos de Restauración</b> | <b>Técnicas</b> | <b>Materiales Utilizados</b> |
|---|---|---|
| Construcción de resanes | Mediante la aplicación de un soporte | Yeso piedra amarillo |

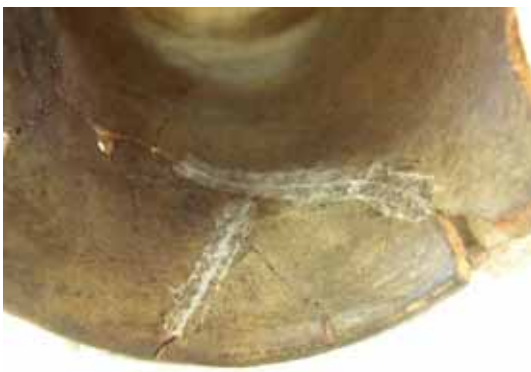
Refuerzos estructurales con papel japonés

| Métodos de Conservación | Técnicas | Materiales Utilizados |
|---|---|---|
| Reforzamiento Estructural | Adhesión de un soporte interior como refuerzo estructural | Papel japonés y paraloid al 5% |

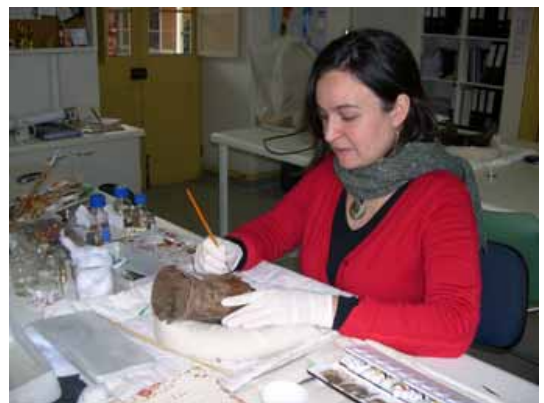
Reintegración cromática

| <b>Métodos de Restauración</b> | <b>Técnicas</b> | <b>Materiales Utilizados</b> |
|---|---|---|
| Reintegración cromática | Mediante mezcla óptica | Acuarela |
