## INFORME DE RESTAURACIÓN

### Jarro

Período  
Agroalfarero Temprano

Corresponde a un artefacto de cerámica perteneciente al Museo Arqueológico de La Serena. El objeto ingresó al laboratorio con el siguiente número de ficha clínica: LA.2008.8.1 (4272).

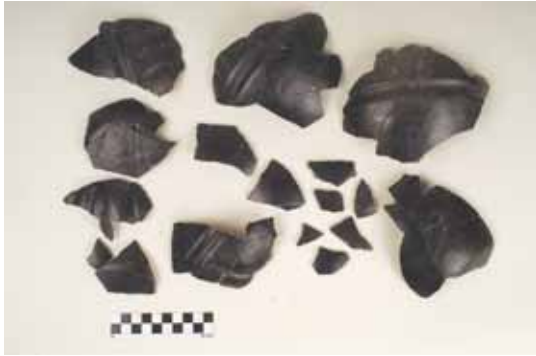
Síntoma 2: Fragmentación del objeto en 89 partes.

La pieza se encuentra completamente fracturada. Las fracturas con bordes erosionados indican una fragmentación en el contexto arqueológico, pero existen también algunas fracturas recientes, de las que se puede inferir, fueron consecuencia de un deterioro antrópico (golpe/ caída). La delgadez propia de la pieza hace que sea un objeto altamente frágil a golpes o fuerzas mecánicas y esto explicaría la gran cantidad de fracturas. Respecto a la depositación superficial se presume que se trata de elementos de la matriz del suelo que posiblemente se adhirieron a la superficie. Análisis realizados de sustratos parecidos en otras piezas del mismo sitio descartaron sales solubles. La restauración anterior del objeto fue realizada con técnica y materiales poco adecuados y se puede clasificar como un deterioro antrópico del contexto sistémico secundario. Este último deterioro, debe ser revertido mediante una intervención adecuada.

Fragmentación

- Separar fragmentos adheridos en la intervención anterior.
- Eliminar el adhesivo anterior de los bordes de las fracturas.
- Unir fragmentos.

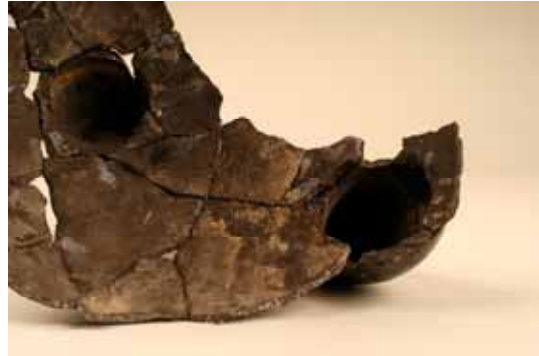
Síntoma 1: Presencia de material superficial de color marrón y amarillo en el interior de la pieza. En la misma área se observa una red de material color gris. Se presume que es una marca natural, consecuencia de un proceso de depositación superficial de restos aglomerados de sedimentos al contacto con las raíces del suelo. En el exterior, también se observa en una pequeña zona en la base del asa material color marrón y amarillo.

Sedimentos

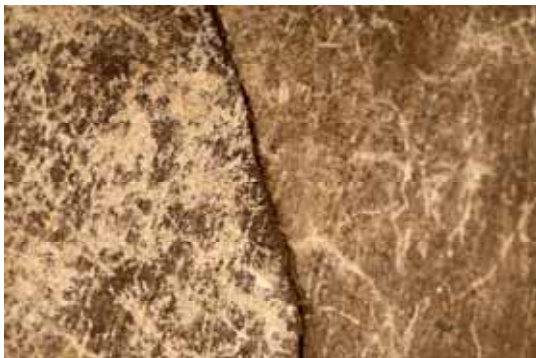
Sedimentos
