INFORME DE RESTAURACIÓN

Vaso

Período
Agroalfarero Temprano

Corresponde a un artefacto de cerámica perteneciente al Museo Arqueológico de La Serena. El objeto ingresó al laboratorio con el siguiente número de ficha clínica: LA.2008.8.10 (9833).

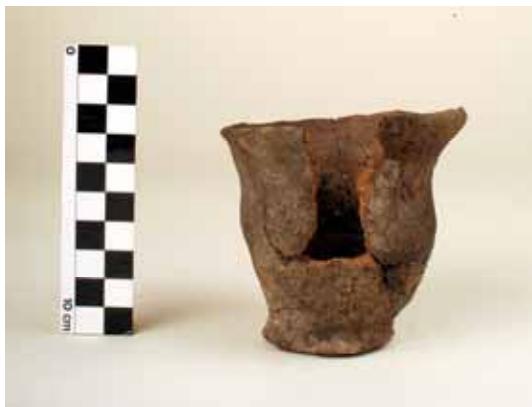
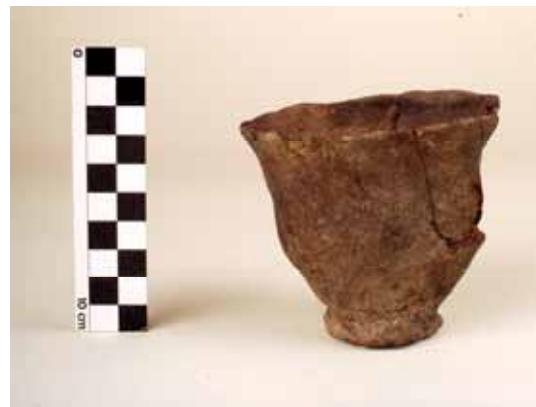
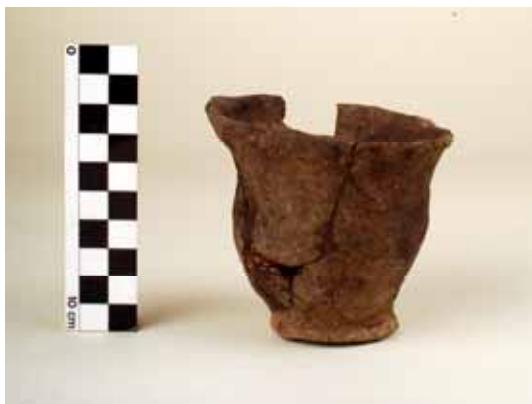
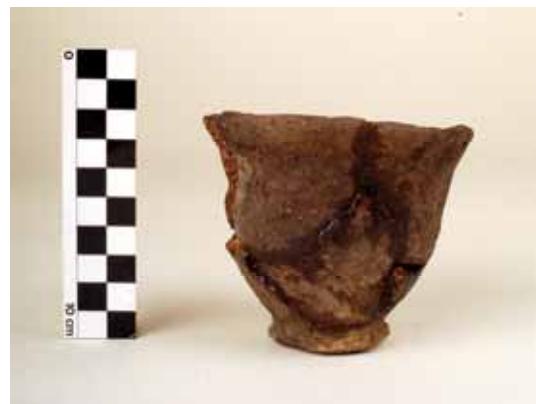
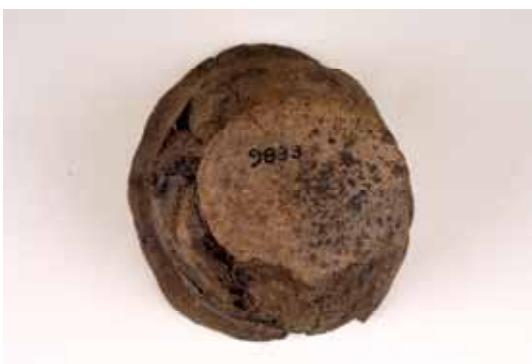
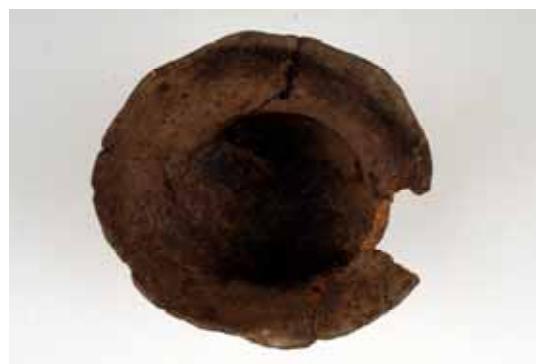
Pieza antes de su intervención

La pieza se encuentra fracturada y vuelta a unir con descalces y exceso de adhesivo. Además presenta grietas que debilitan su estructura. Esta debilidad estructural se ve agravada por la porosidad de la pasta. Tiene faltantes, que al parecer corresponden al contexto sistémico secundario.

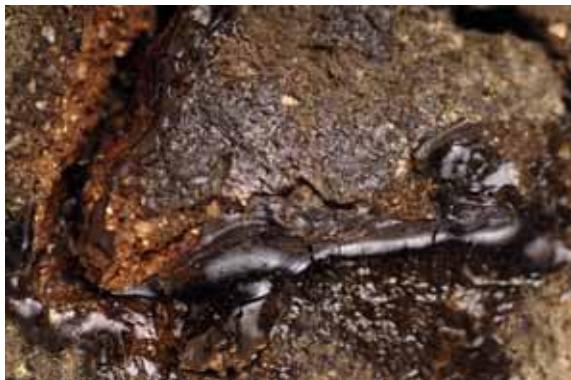
Síntoma 5: No se observa un deterioro en la materialidad del vaso por un exceso de adhesivo en las uniones de la cerámica, de la intervención anterior.

Síntoma 5: Cambio en el brillo de la superficie producto del exceso de adhesivo en las uniones del vaso, de la intervención anterior.

Exceso de adhesivo

Métodos de Conservación	Técnicas	Materiales Utilizados
Consolidación Local	Por inyección.	Paraloid diluído en acetona al 10%
Eliminación de adhesivo	Mecanicamente	Agua tibia.

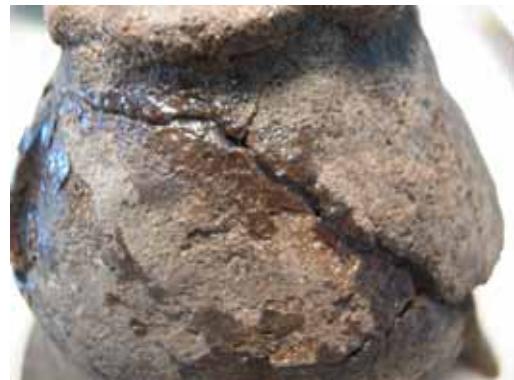
Síntoma 6: Alteración estructural producto de la unión de los fragmentos con descalces.

Síntoma 6: Leve alteración en las cualidades morfológicas producto de los descalces.

Exceso de adhesivo y descalce

Métodos de Restauración	Técnicas	Materiales Utilizados
Separación de fragmentos m	Mediante aplicación de compresas.	Agua tibia
Unión de fragmentos	Por presión manual.	Paraloid diluído en acetona al 30%
Construcción de resanes	Mediante aplicación manual.	Yeso piedra.
Reintegración cromática	Por aguadas.	Tierras de colores.
Fijación de reintegro	Mediante aplicación final en capa.	Paraloid diluído en acetona al 10%

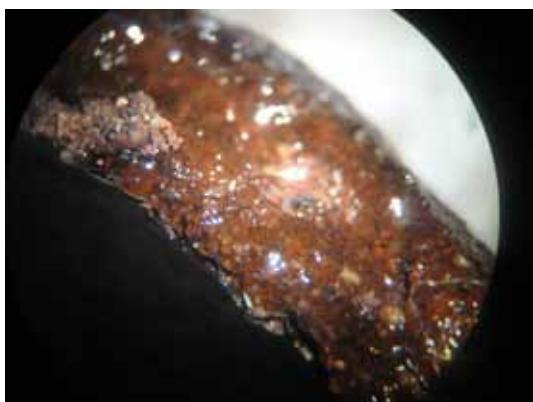
Con respecto a los análisis a la gota para la disolución de los adhesivos, se realizaron pruebas que determinaron que el adhesivo se disolvía más rápidamente con agua tibia, por lo que puede tratarse de cola.

Fotografía binocular del adhesivo
