## INFORME DE RESTAURACIÓN

### Botella

Período  
Agroalfarero Temprano

Laboratorio de Arqueología  
Centro Nacional de Conservación y Restauración

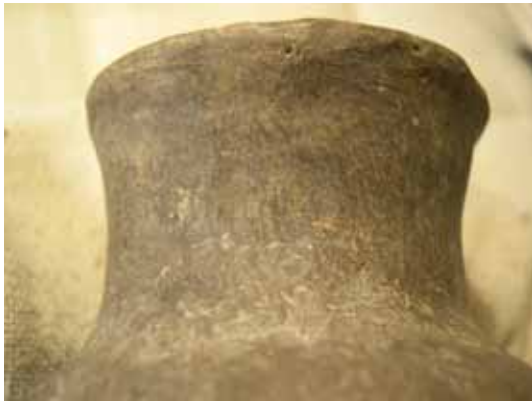
Síntoma 3: En la superficie se observa preesencia generalizada de manchas blanquecinas que sobrepasan la superficie, éstas pueden corresponder a sedimentos por contacto con raíces en el ambiente de depositación.

Detalle de patrón de bruñido y sedimentos en cuello

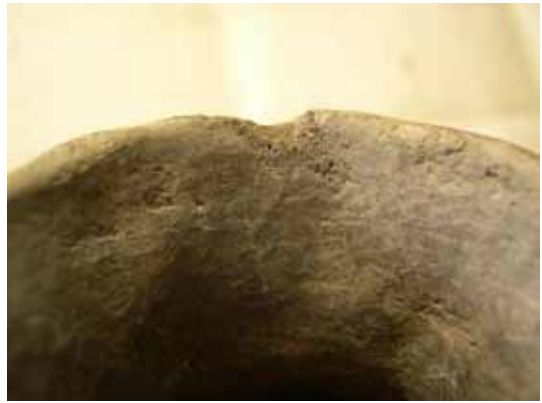
Síntoma 2: Se observa una despostilladura altamente abrasionada en el sector del borde del objeto, dispuesta diagonalmente, hacia el interior de la boca.

Vistas de despostilladura en cuello y sedimentos

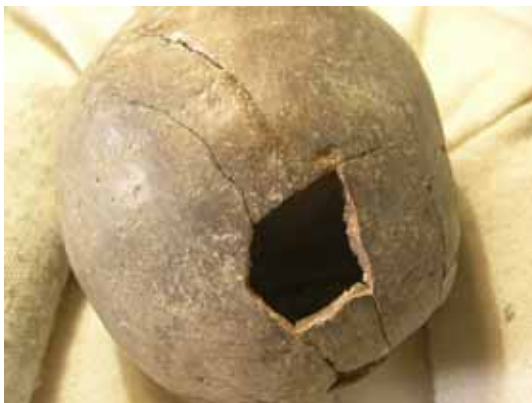
Síntoma 6: Pieza reconstruida mediante ensamblaje de fragmentos, con buen calce pero exceso de adhesivo derivado de PVA.

Vistas de restauración anterior, con buen calce (secciones sin abrasión) y exceso de adhesivo.

- Eliminar excesos del adhesivo empleado en restauración anterior.

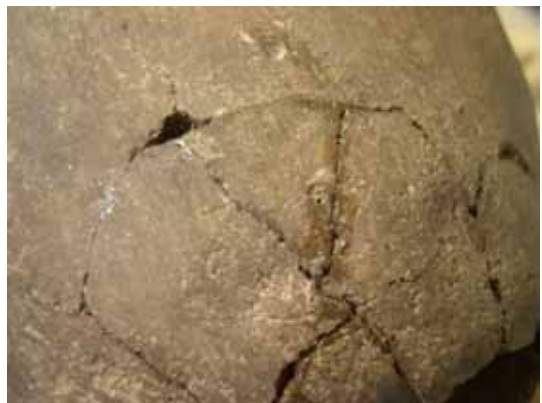
Detalle de exceso de adhesivo.

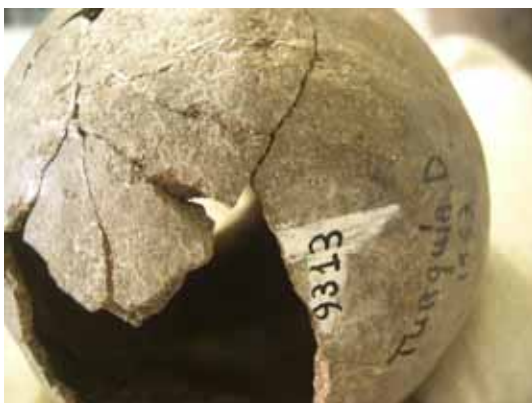
Síntoma 5: Rotulación en la base del objeto, de grandes dimensiones y utilizando, líquido corrector y lápices con solventes, sin la aislación adecuada de la superficie. Ésta se ve afectada por la fragmentación, por lo tanto el síntoma 4 correspondería a una temporalidad posterior a su marcaje.

Rotulación anterior con zona faltante.

| <b>Métodos de Conservación</b> | <b>Técnicas</b> | <b>Materiales Utilizados</b> |
|---|---|---|
| Marcaje de rótulo | Criterios Lab. Arqueol. CNCR | tinta, paraloid al 30%, pluma fina |

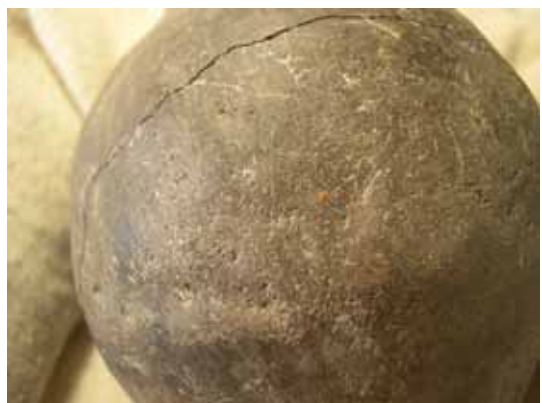
Concreción puntual anaranjada de naturaleza desconocida.
