## INFORME DE RESTAURACIÓN

### Vaso

Período  
Agroalfarero Temprano

10 de noviembre de 2008  
Santiago de Chile

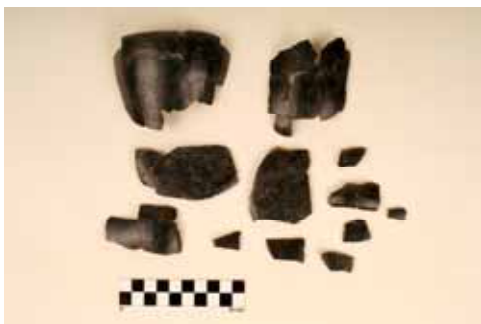
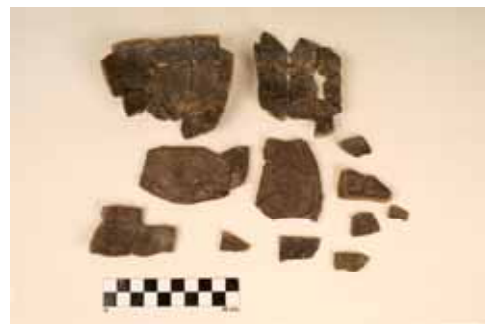
Fragmentos (vista superior)

Fragmentos (vista inferior)

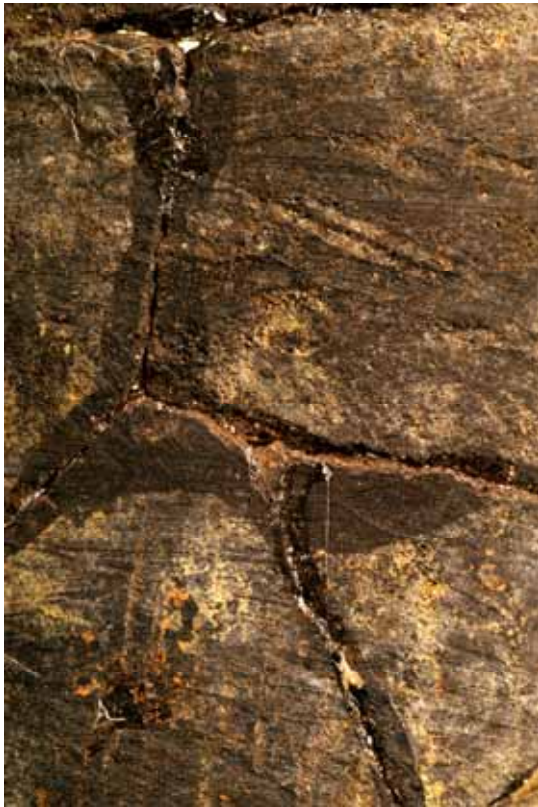
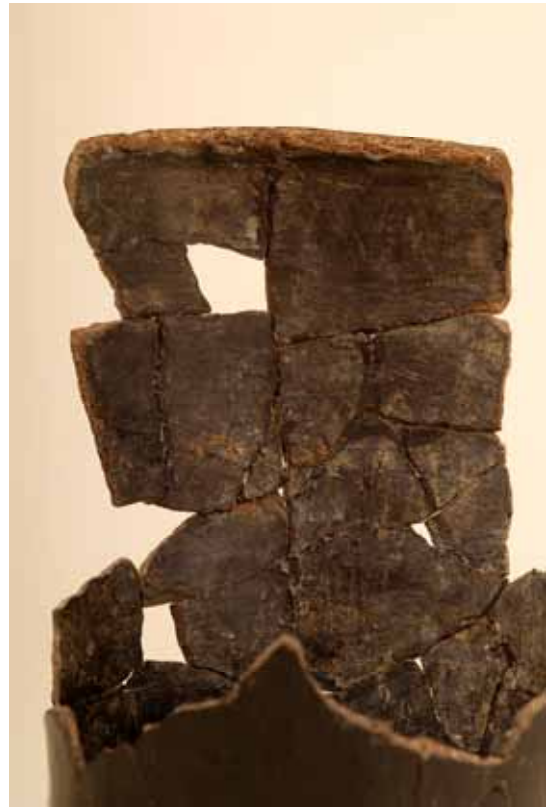
Síntoma 1: Variación cromática del vaso producto de material adherido de color marrón claro y amarillo en la parte inferior del interior del vaso, producto de un proceso de depositación.

Síntoma 4: Variación del color producto de la presencia de adhesivo en exceso de las uniones de la intervención anterior, especialmente en la parte interna del vaso.

Sedimentos y exceso de adhesivo

| <b>Métodos de Restauración</b> | <b>Técnicas</b> | <b>Materiales Utilizados</b> |
|---|---|---|
| Eliminación de material ajeno | Mediante limpieza mecánica con presencia de humedad. | Hisopos de algodón y acetona. |

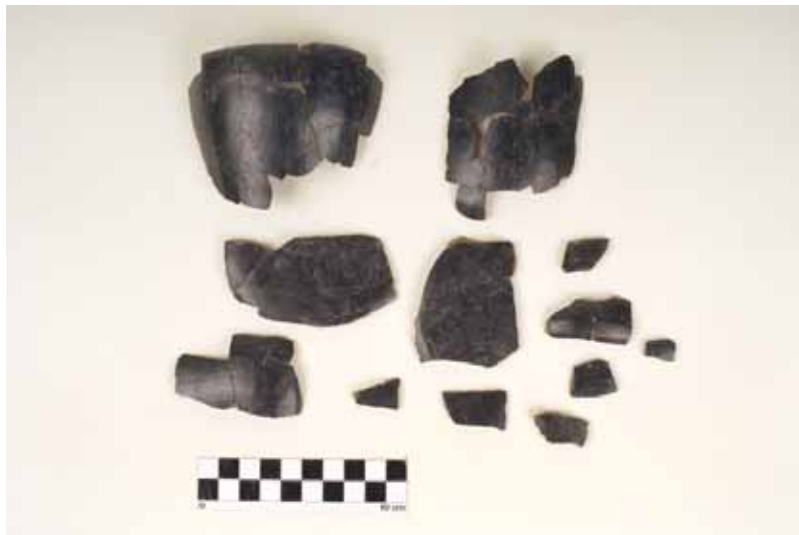
Síntoma 2: División de la pieza en partes por un proceso de fragmentación.

Síntoma 2: Pérdida de la forma producto del alto nivel de fragmentación.

La pieza se encuentra completamente fracturada y reconstruída con una técnica inadecuada, puesto que las uniones son débiles, causando la separación de los fragmentos a la más mínima manipulación. Esta intervención anterior se puede clasificar como un deterioro antrópico del contexto sistémico secundario.

Fragmentación

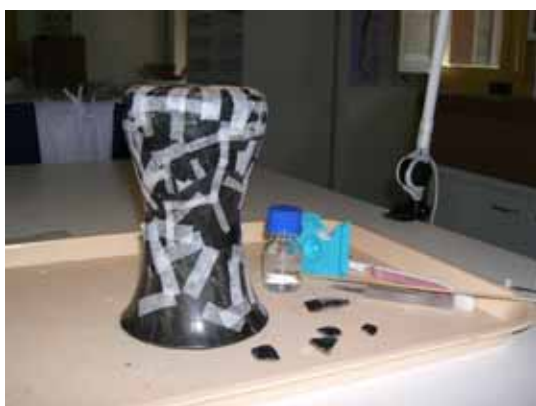
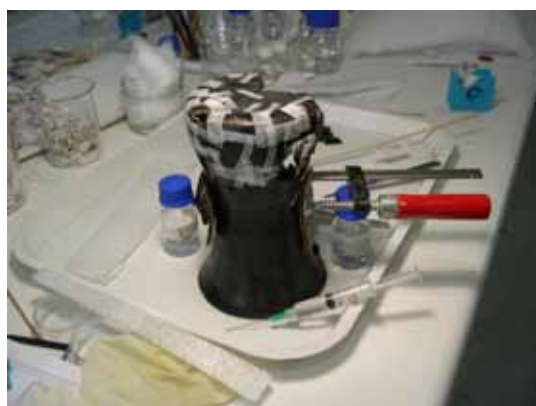
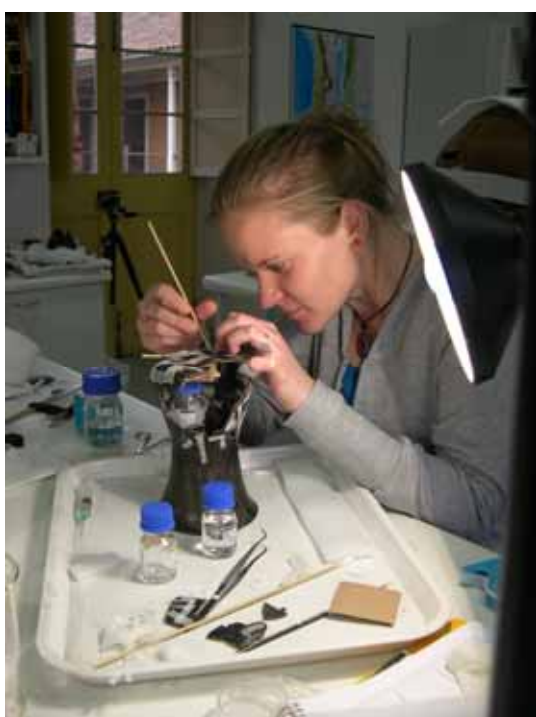
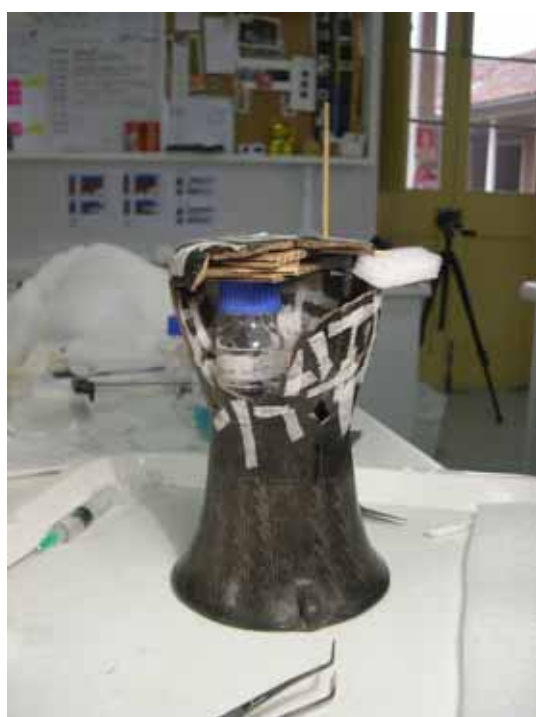
Unión de fragmentos

| <b>Métodos de Restauración</b> | <b>Técnicas</b> | <b>Materiales Utilizados</b> |
|---|---|---|
| Unión de fragmentos | Sujeción temporal con cinta adhesiva e inyección de adhesivo. | 5-10% Paraloid B44 en acetona.<br>Cinta Adhesiva tipo papel (MicroporeM.R) |

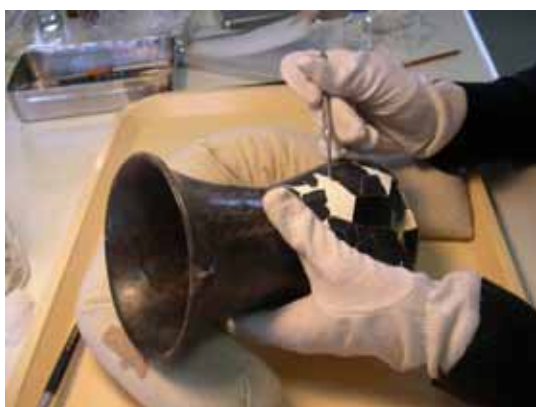
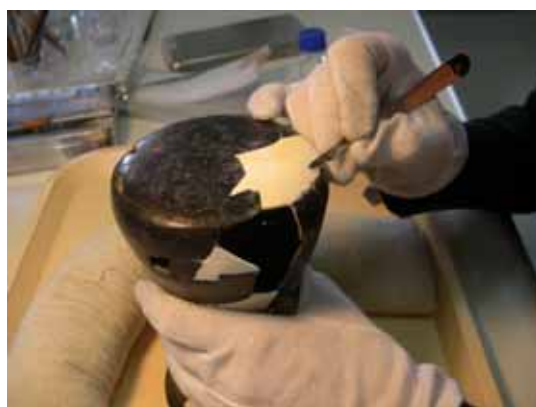
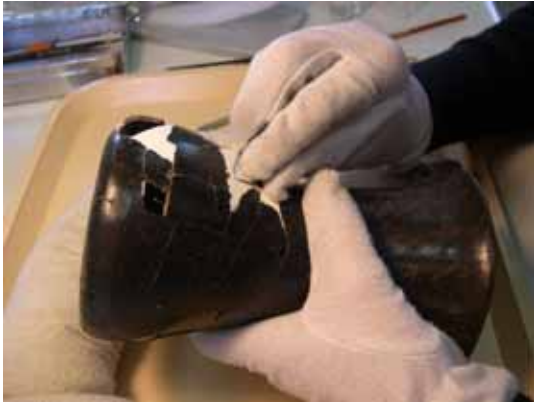
Resane

| <b>Métodos de Restauración</b> | <b>Técnicas</b> | <b>Materiales Utilizados</b> |
|---|---|---|
| Construcción de resanes | Mediante la aplicación de material de refuerzo estructural. | Yeso piedra. |
