## INFORME DE RESTAURACIÓN

### Botella

Período  
Agroalfafretero Temprano

17 de noviembre de 2008  
Santiago de Chile

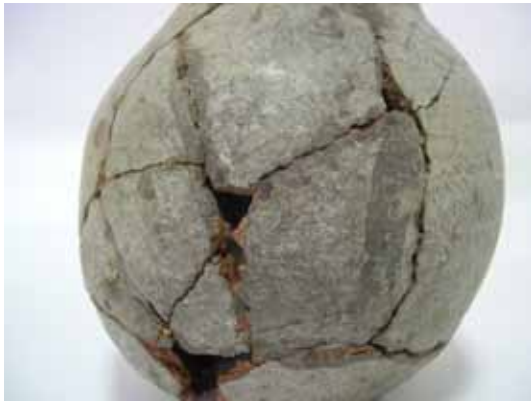
Síntoma 2: Cambio de color, producto de una capa de material gris claro en la superficie de toda la pieza (por el interior y exterior) producto de un proceso de depositación. Este material es soluble en agua.

La botella ha sufrido una completa transformación cromática producto de la depositación de material gris claro en toda su superficie (externa e interna). Se presume que es una depositación del contexto arqueológico ya que es retirada fácilmente con agua, por lo que no podría tratarse de una terminación (contexto sistémico I). Los manchones que se observan producto del retiro de este material, se presume se llevó a cabo en el contexto sistémico secundario, puesto que ha sido retirado en las zonas de uniones de fragmentos, lo que hace suponer que se aplicó algún limpiador con agua, posiblemente para eliminar restos de adhesivo de las uniones.

Deposición de material de color gris

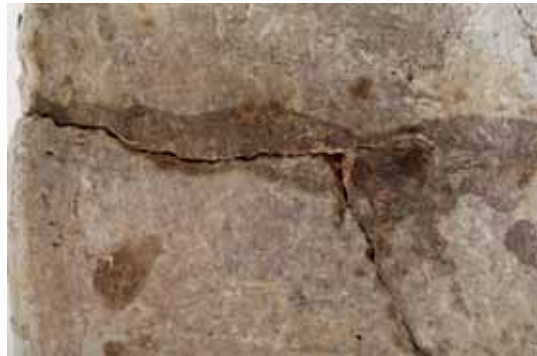
Síntoma 8: Leve alteración de la estructura producto de la unión de fragmentos con pequeños descalces.

Exceso de adhesivo

Eliminación de exceso de adhesivo

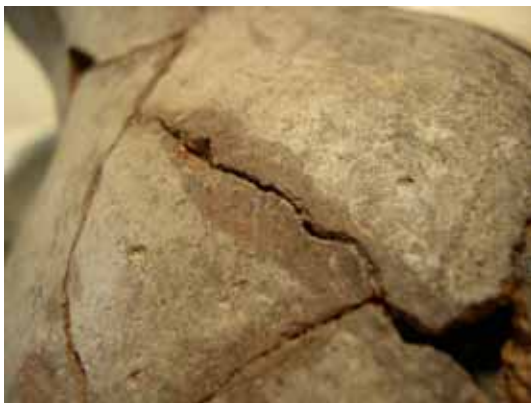
Síntoma 6: Cambio de color producto del retiro de material color gris claro de la depositación de la matriz, dando como resultado una superficie con "manchones".

Cambio de color producto de retiro de material color gris claro

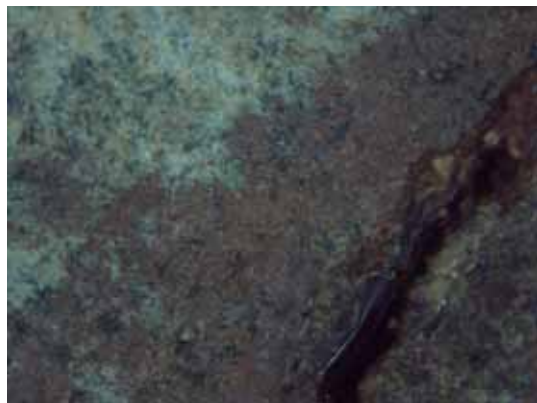
Cambio de color producto de retiro de material color gris claro

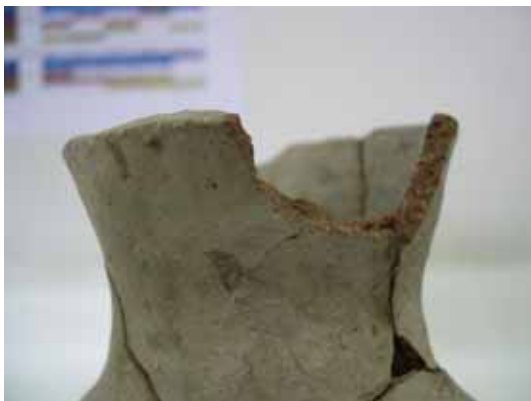
Síntoma 3: División en partes producto de la fragmentación post-depositacional.

La pieza se encuentra completamente fragmentada, posiblemente por causa del peso ejercido por la matriz durante el contexto arqueológico. Ha sido unida en el contexto sistémico II, con un adhesivo soluble en agua, posiblemente algún tipo de cola. Si bien el adhesivo no es el utilizado actualmente en conservación, la pieza se encuentra montada con un calce correcto (solamente se observan algunos descalces) y una adecuada firmeza estructural. Teniendo esto en cuenta, y basándonos además en el hecho de que la pasta presenta pulverulencia, se considera que no es recomendable la separación de los fragmentos para unirlos en una nueva intervención, ya que podría causarse un deterioro mayor.

Fragmentación

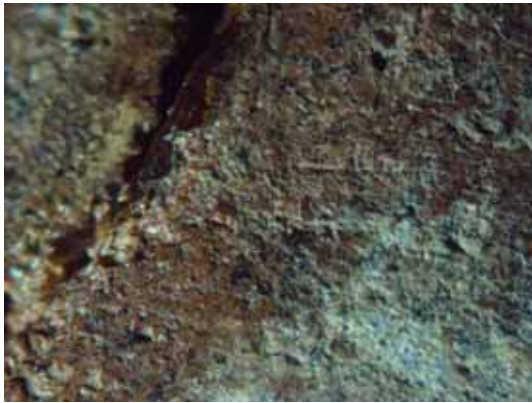
El análisis para determinar si el material blanquecino depositado en toda la superficie del exterior e interior de la cerámica correspondía a sales solubles, no arrojó resultado, por lo que podría tratarse solamente de material de la matriz. Tampoco tiene características de sal mediante análisis organoléptico.

Fotografía binocular de la  
deposición de color gris
