## INFORME DE RESTAURACIÓN

### Botella

Período  
Agroalfarero Temprano

Corresponde a un artefacto de cerámica perteneciente al Museo Arqueológico de La Serena. El objeto ingresó al laboratorio con el siguiente número de ficha clínica: LA.2008.8.7 (3085).

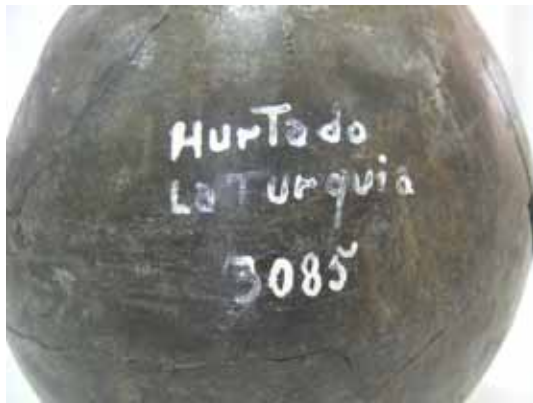
Síntoma 8: No se observa un deterioro en la materialidad por la presencia de un rótulo de grandes dimensiones en el centro del cuerpo de la botella.

Síntoma 8: Interferencia en la visualidad de la pieza producto de la presencia de un rótulo al centro del cuerpo.

Rótulo antiguo

Eliminación del rótulo antiguo

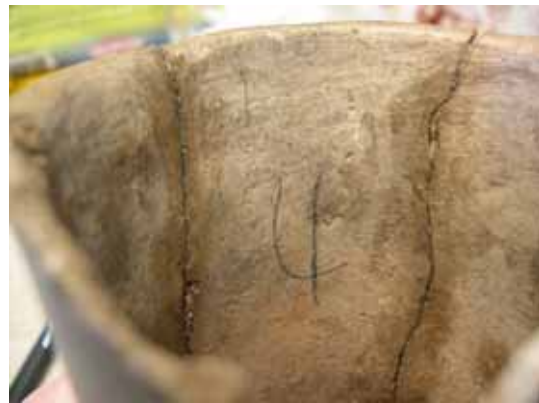
Síntoma 7: No se observa un deterioro en la materialidad por causa de los rayados con lápiz a mina y lápiz azul.

Síntoma 7: Alteración de las características estéticas de la superficie interior por causa de los rayados con lápiz a mina y lápiz azul.

Marcado en su interior con lápiz  
grafito

| <b>Métodos de Restauración</b> | <b>Técnicas</b> | <b>Materiales Utilizados</b> |
|---|---|---|
| Eliminación de material ajeno | Mecánicamente, para retirar los rayados del interior. | Goma de borrar. |

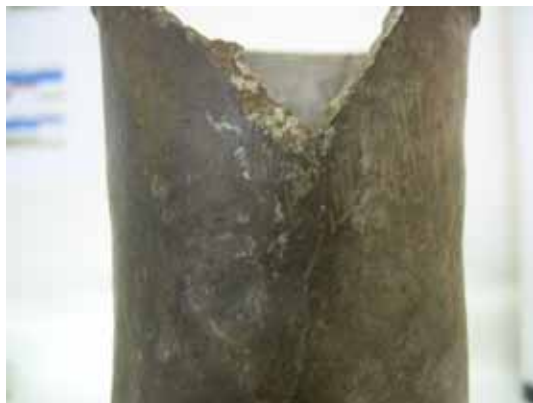
Síntoma 6: Exceso de adhesivo transparente en uniones y manchas de huellas digitales con adhesivo.

Síntoma 6: Cambio en el brillo de la pieza por causa del exceso de adhesivo transparente.

Exceso de adhesivo

| <b>Métodos de Conservación</b> | <b>Técnicas</b> | <b>Materiales Utilizados</b> |
|---|---|---|
| Eliminación de adhesivo | Mecánica. | Hisopos de algodón y acetona. |

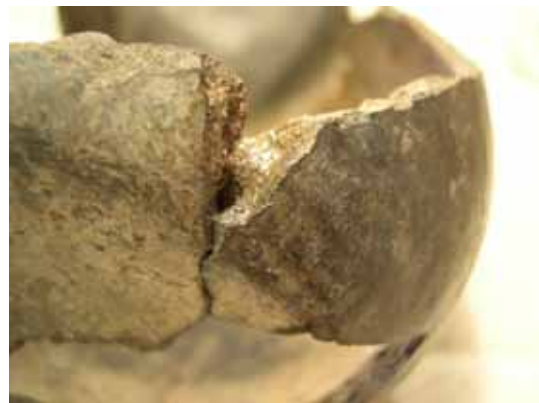
Exceso de adhesivo

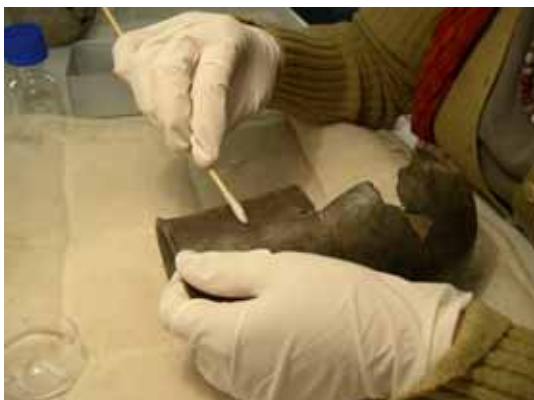
Eliminación de exceso de adhesivo

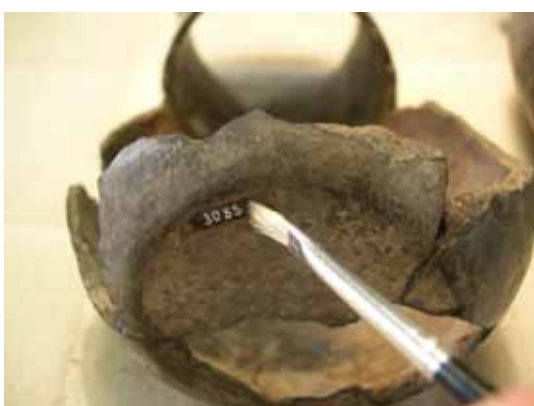
Marcaje de rótulo
