## INFORME DE RESTAURACIÓN

### Botella

Período  
Agroalfarero Temprano

Laboratorio de Arqueología  
Centro Nacional de Conservación y Restauración

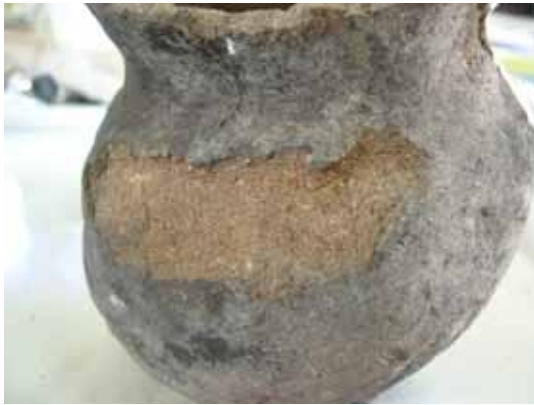
Síntoma 7: En relación al síntoma 5, se observa un importante desplacamiento en la zona del cuerpo de la botella y otros menores en el sector del cuello, que puede interpretarse como una progresión de gravedad del síntoma anteriormente referido.

Gran deplacamiento en zona superior del cuerpo

| Métodos de Conservación | Técnicas | Materiales Utilizados |
|---|---|---|
| Consolidación Local | en deplacamiento, mediante apli | pincel fino, paraloid B72, aceto |

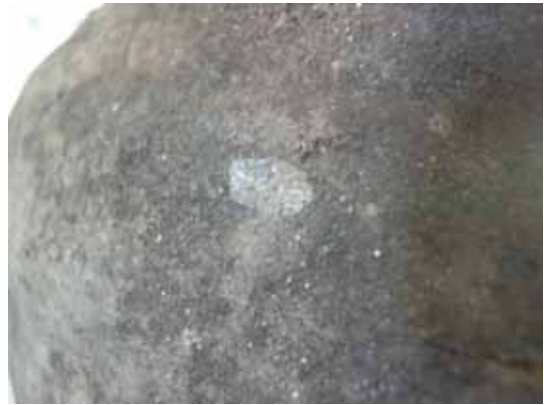
Alteraciones superficiales

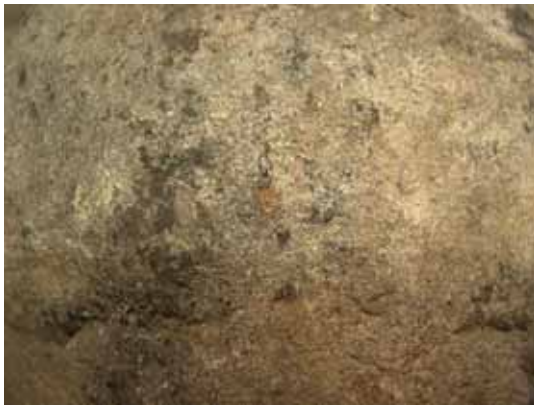
Alteraciones superficiales

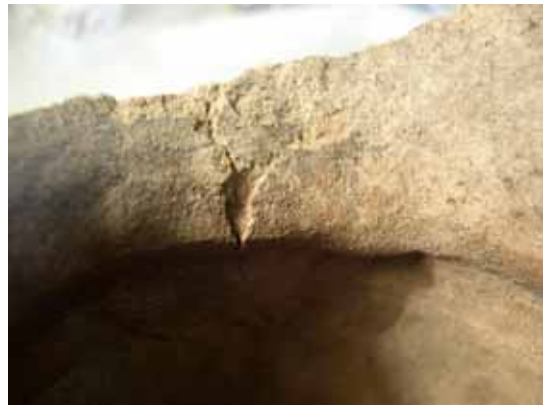
Síntoma 6: En relación a algunos fragmentos desprendidos en la zona del cuello, se observan dos importantes fisuras extendidas hacia el cuerpo.

Vista interior de grieta en cuello asociada a deplacamiento.

| Métodos de Conservación | Técnicas | Materiales Utilizados |
|---|---|---|
| Consolidación Local | en fisuras, mediante inyección de paraloid B72 al 5% | jeringa, paraloid B72, acetona. |

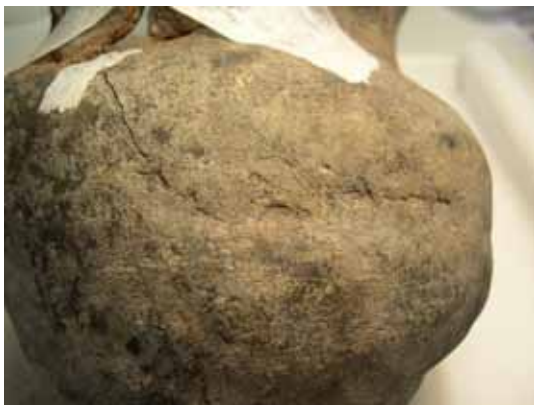
Extensión de grieta hacia el interior del cuerpo, siguiendo el sentido de la unión de rodetes.

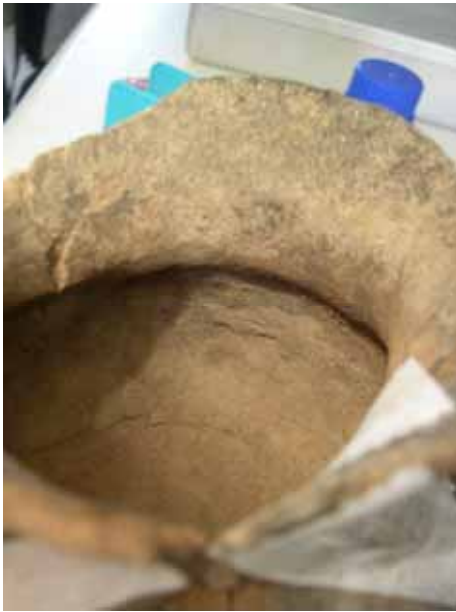
Huellas de manufactura (unión de rodetes) al interior del cuerpo.

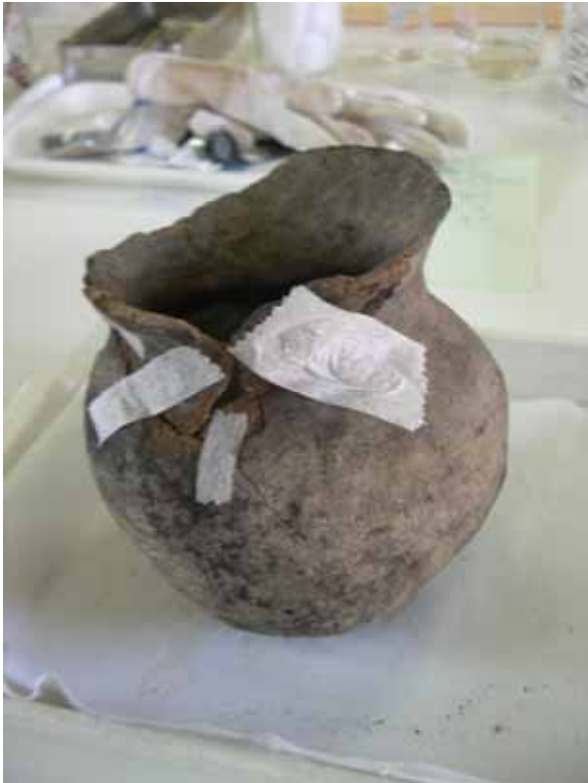
Ensamble preliminar de fragmentos  
con cinta micropore

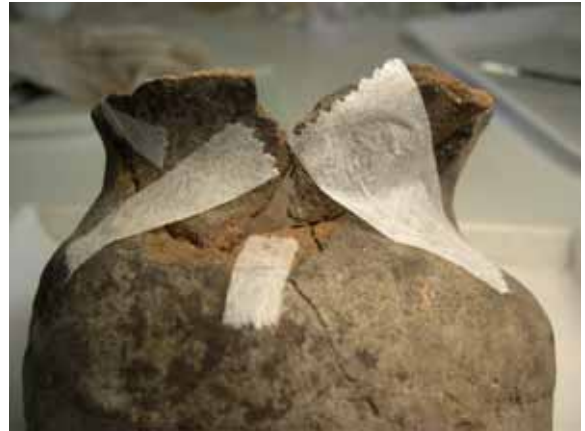
Ensamble preliminar de fragmentos  
con cinta micropore
