## INFORME DE INTERVENCIÓN

Plato, Diaguita Fase I: Ánimas IV-Transición, (Agroalfarero Tardío)

Laboratorio de Arqueología  
Centro Nacional de Conservación y Restauración

La pieza ingresó al laboratorio con número de inventario 1263, y una vez identificada se le asignó un número de ficha clínica que corresponde a LA-2012.03.16.

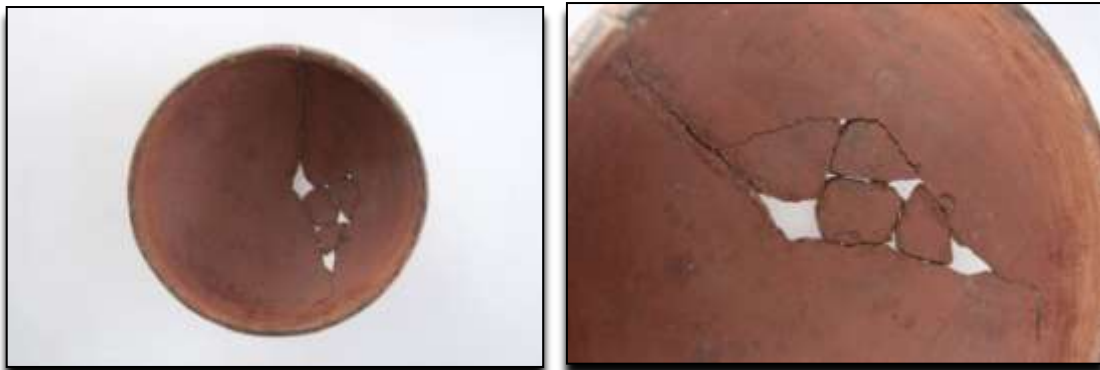
**Faltantes (estructurales):** se evidencian faltantes de volumen pequeño, cuyo emplazamiento es en la base/cuerpo. Se considera una alteración de intensidad regular. Se presume que abarca menos del 10% con respecto a la superficie total del objeto. Se estima que su origen responde al contexto arqueológico, quizás por arrastre o roce con el sedimento del depósito; una causa factible para este proceso sería la presión y el aplastamiento por el peso del sustrato, en relación al factor intrínseco de fragilidad de la pasta. No se descarta su incremento en el contexto sistémico secundario.

**Faltantes (estructurales), Pre-intervención (Rivas 2012)**

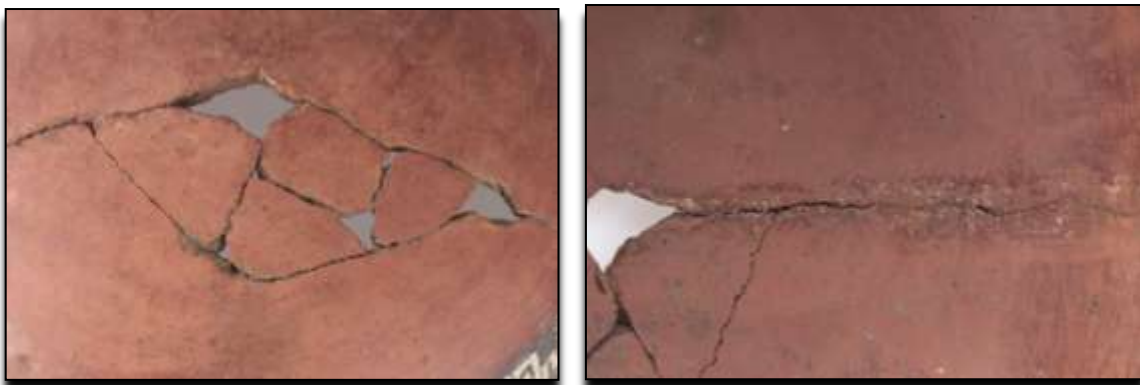
**Fragmentos:** se presenta de forma generalizada en las zonas de fractura. No obstante se considera una alteración de intensidad leve, producido en el marco del contexto arqueológico, quizás por arrastre o roce con el sedimento del depósito; una causa factible para este proceso sería la presión y el aplastamiento por el peso del sustrato, en relación al factor intrínseco de fragilidad de la pasta. No se descarta su incremento en el contexto sistémico secundario.

**Fragmentos, Pre-intervención (Rivas 2012)**

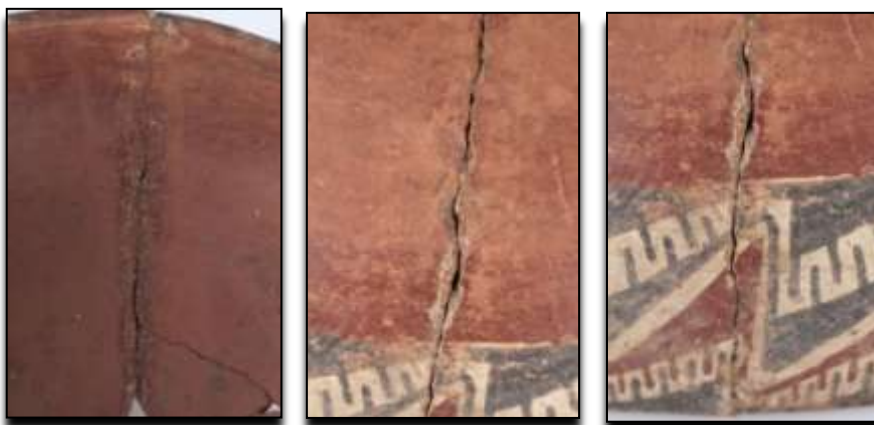
**Adhesivo en uniones y superficie:** se presenta de forma generalizada en las zonas de fractura intervenidas con anterioridad. Esta alteración se considera de una intensidad grave, ya que el adhesivo se encuentra rigidizado, quebradizo y muy penetrado en las secciones de fragmento. Se entiende una alteración generada dentro del contexto sistémico secundario, como una adhesión de material para unir los fragmentos, en donde el adhesivo en exceso quedó sobre la superficie de la cerámica.

Se realizaron fotografías bajo radiación UV a la cerámica<sup>24</sup>, con el fin de determinar la extensión e intensidad del adhesivo. Se descartó la presencia de algún afloramiento extraño del sedimento, ya que no se observaron anomalías en las zonas relacionadas, lo que se entiende que la pieza fue lavada y posteriormente re-ensamblada.

El adhesivo utilizado para la pieza, corresponde a nitrato de celulosa, de un tono cristalino el cual es un polímero semisintético. Sin embargo el olor a mentol característico, nos llevó principalmente a pensar que estábamos en presencia de un adhesivo ya analizado con anterioridad. Este fuerte olor a mentol expelido por el adhesivo, corresponde a un material plastificante llamado alcanfor, el cual se suele mezclar con el nitrato de celulosa para originar un polímero termoestable denominado celuloide, el cual es un material flexible y moldeable.

**Adhesivo en uniones y superficie, Pre-intervención (Rivas 2012)**

A partir de los resultados obtenidos, se decidió aplicar mediante la técnica mecánica en húmedo, en una primera instancia, alcohol etílico 100%, la cual dio buenos resultados en las zonas superficiales con menor rigidez y fatiga del adhesivo. Sin embargo, las zonas con mayor exceso de adhesivo y en uniones de fragmentos se decidió utilizar acetona G/técnica 100%.

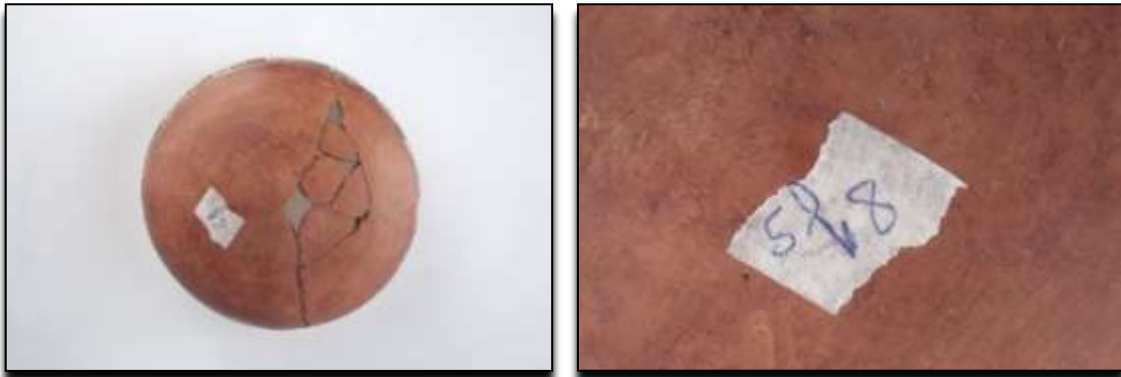
**Cinta adhesiva:** se presenta una cinta adhesiva de mediana dimensión cuyo poder de adhesión se encuentra fatigado por el tiempo. Se entiende una alteración generada dentro del contexto sistémico secundario producto de la incorporación de información directamente sobre la cerámica.

**Cinta adhesiva, Pre-intervención (Rivas y de la Calle 2012)**

**Eliminación de la cinta adhesiva:** se decidió emplear acetona G/técnica al 100% para la remoción total, tanto de la cinta como de los excedentes de ésta que permanecían en la superficie. Esto se realizó mediante hisopos y pinzas.

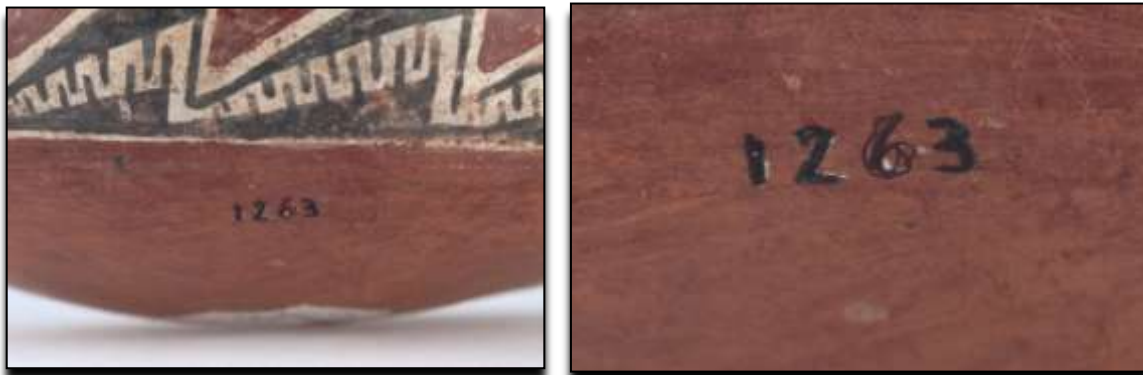
**Inscripción:** se presenta un rótulo de dimensiones excesivas y en una ubicación que altera la apreciación visual de la pieza. A través del test de solventes se determinó su solubilidad en acetona. Corresponde al N° de inventario utilizado por la institución responsable, por lo tanto su origen es el contexto sistémico secundario.

**Inscripciones, Pre-intervención (Rivas y de la Calle 2012)**

**Modificación de la inscripción:** se empleó una acción mecánica utilizando hojas de bisturí finas y no una en base a solventes, ya que este se encontraba muy penetrado en las porosidades de la pasta. El nuevo rótulo fue realizado de acuerdo a los estándares actuales para marcaje de material poroso, que básicamente consiste en la aplicación de una película de Paraloid® B72 al 5% en acetona a modo de soporte de la inscripción, luego la inscripción propiamente tal es realizada con una pluma fina y tinta W&N blanca y posteriormente otra capa de Paraloid® B72 al 5%, para sellar. La nueva inscripción fue ubicada en la base de la pieza.

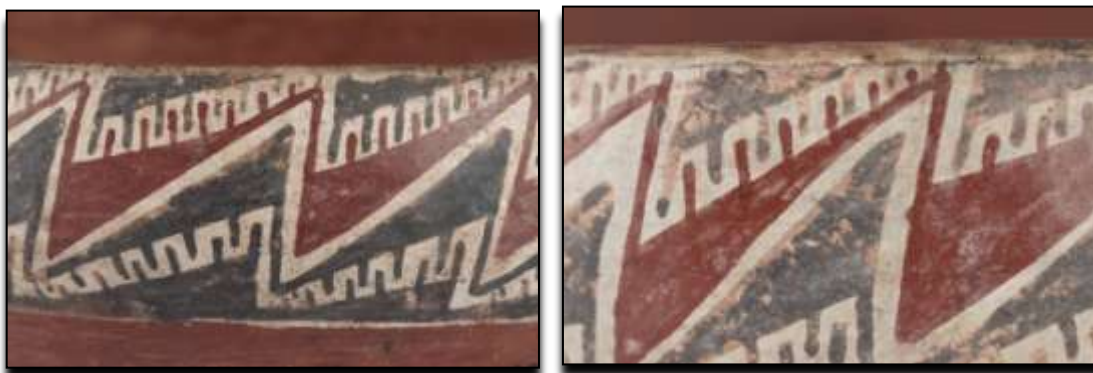
**Decoloración (deslucido):** se aprecia particularmente en los diseños iconográficos realizados con pigmento negro, en donde se percibe un cambio en el tono y el aumento de la saturación (claridad). Se estima que podría originarse por la naturaleza de la materia prima de los pigmentos en una reacción durante el proceso de manufactura, o bien por la interacción con el ambiente de depositación una vez enterrados. En este caso la extensión de la alteración abarca casi un 90% de su iconografía, en donde su intensidad se clasificó como regular, ya que no hay una pérdida importante del diseño iconográfico que implique una observación detallada y compresión del patrón iconográfico para poder detectarla.

**Decoloración, Pre-intervención (Rivas 2012)**
