## INFORME DE INTERVENCIÓN

Plato campanuliforme, Puco y Jarro, Cultura Diaguita Fase III: Diaguita-Inca (Agroalfarero Tardío)

Laboratorio de Arqueología  
Centro Nacional de Conservación y Restauración

30 de Junio de 2017  
Santiago de Chile

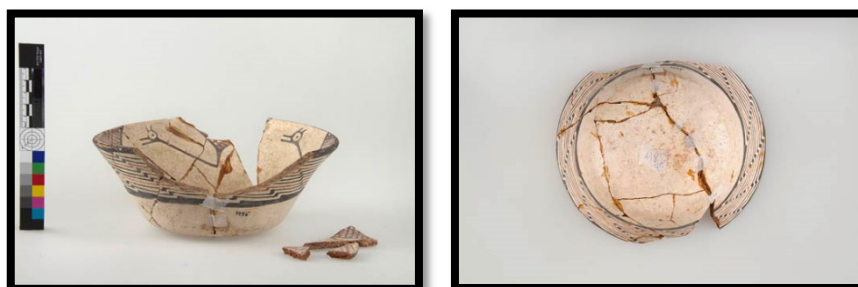
Figura 26 a y b. Vista frontal y posterior que da cuenta del alto nivel de fragmentación Pre-intervención (LAD454.01 LAD454.08 respectivamente) (Fotografías a y b: V. Rivas, 2016. Archivo CNCR).

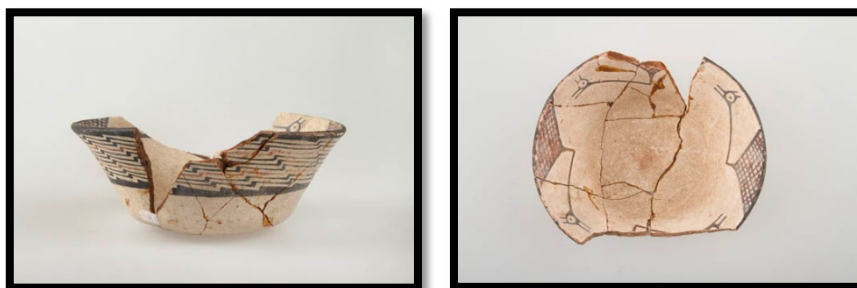
Figura 27 a y b. Vista lateral y superior de la pieza que permiten identificar los faltantes Pre-intervención (LAD454.05 LAD454.07 respectivamente) (Fotografías a y b: V. Rivas, 2016. Archivo CNCR).

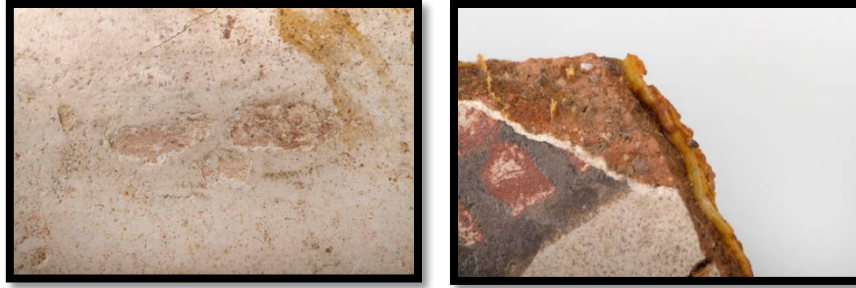
Figura 28 a y b. Detalle de faltante por erosión y faltante producido por adhesivo Pre- intervención (LAD454.31 LAD454.23 respectivamente) (Fotografías a y b: V. Rivas, 2016. Archivo CNCR).

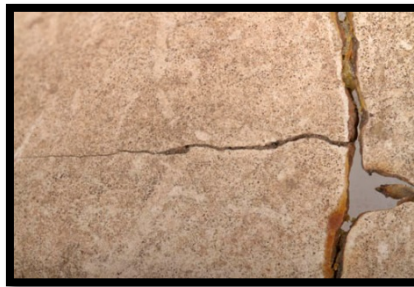
**Grieta:** esta alteración presenta una extensión menor al 10% de la totalidad de la pieza y se ubica en la base del puco. Se encuentra asociado al proceso de fragmentación, por lo que se presume pudo ocurrir en su contexto arqueológico, producto de las presiones ejercidas por parte del sedimento que la cubrió. Su intensidad es leve, debido a que no genera mayores problemas encontrándose estable.

Figura 29 a. Detalle de grieta asociada a fractura en la base del puco Pre-intervención (LAD454.28) (Fotografías a: Rivas, V. 2016. Archivo CNCR).

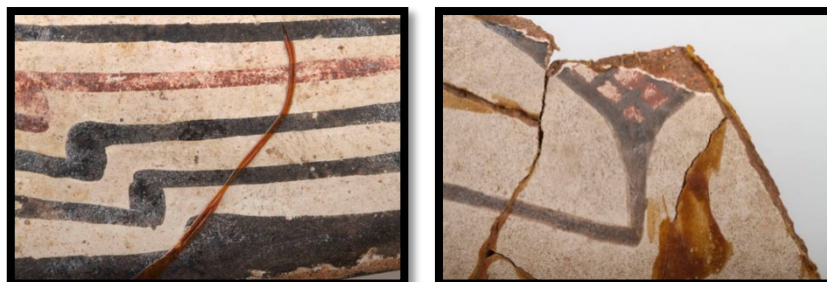
**Adhesivos en uniones y superficie:** La alteración se extiende entre el 30% y 70% de la superficie de la pieza y en el 90% de los bordes de fractura, localizados de forma generalizada. Se realizaron análisis químicos a cuatro muestras de adhesivo en la pieza, identificándose cuatro tipo de adhesivos de naturaleza diferentes (Ver Informe de resultados de análisis LA-243). Los cuatro tipos de adhesivos tienen origen durante el contexto sistémico secundario asociado a intervenciones de restauración anteriores.

Figura 30 a y b. Detalle de adhesivo sobre iconografía exterior y detalle de adhesivo en iconografía interior Pre- intervención (LAD454.24 y LAD454.34 respectivamente) (Fotografías a y b: V. Rivas, 2016. Archivo CNCR).

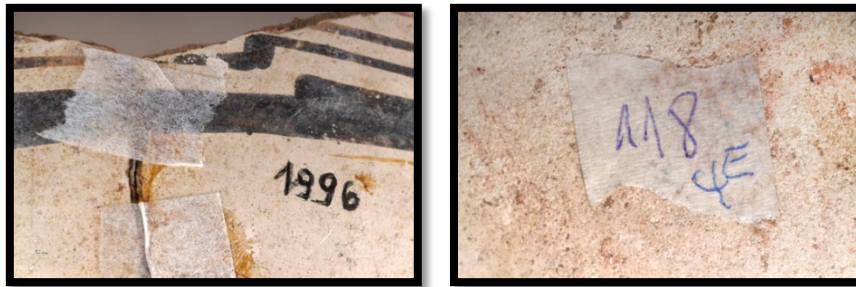
Figura 33 a y b. Detalle de rótulo aplicado directamente sobre la pieza en el cuerpo y rótulo sobre papel adhesivo en la base Pre- intervención (LAD454.18 y LAD454.20 respectivamente) (Fotografías a y b: V. Rivas, 2016. Archivo CNCR).

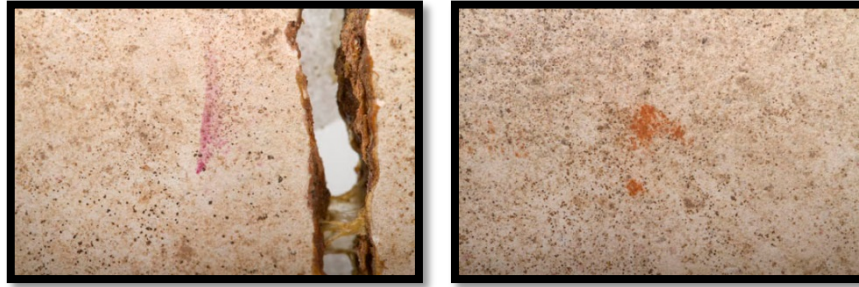
Figura 35 a y b. Detalle de adherencia color fucsia y anaranjado Pre-intervención (LAD454.27 y LAD454.29 respectivamente) (Fotografías a y b: V. Rivas, 2016. Archivo CNCR).

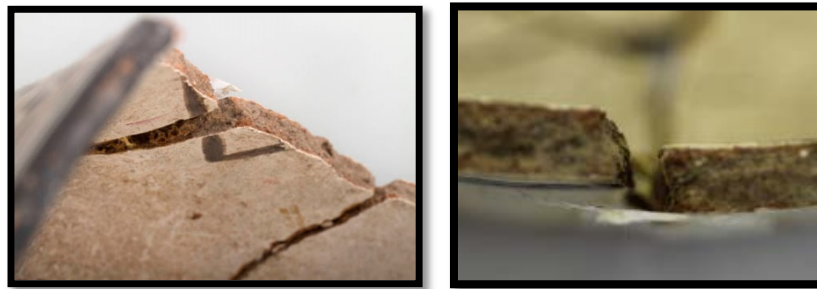
Figura 36 a y b. Detalle de desfase Pre- intervención (a: LAD454.35) (Fotografías a: V. Rivas, 2016. Archivo CNCR; b: V. Cancec, 2016).

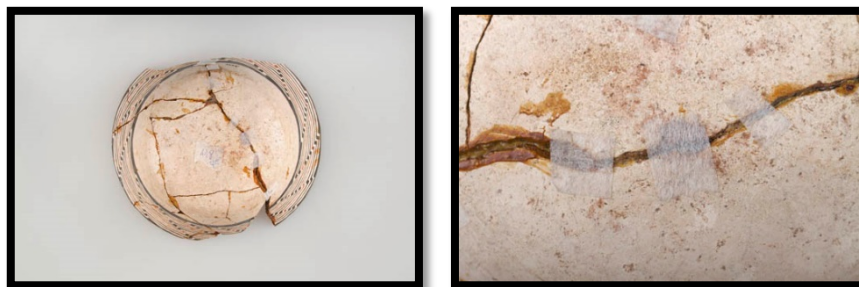
**Cinta adhesiva:** la cinta de papel adhesivo presenta una extensión menor al 30% de la totalidad de la pieza y se encuentra asociado a zonas de fractura. Se origina durante el contexto sistémico secundario asociado a intervenciones anteriores de restauración para fijar los fragmentos adheridos. Su intensidad es considerada leve debido a que no presenta mayores problemas.

Figura 37 a y b. Vista inferior del contenedor donde se ubica la mayor parte de la cinta adhesiva y detalle del estado del adhesivo Pre- intervención (LAD454.08 y LAD454.19) (Fotografías a y b: V. Rivas, 2016. Archivo CNCR).

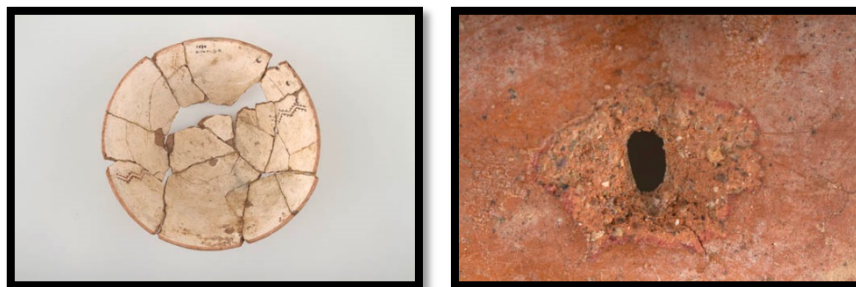
Figura 40 a y b. Vista superior del contenedor y faltante circular Pre-intervención (LAD455.06 y LAD455.21) (Fotografías a y b: V. Rivas, 2016. Archivo CNCR).

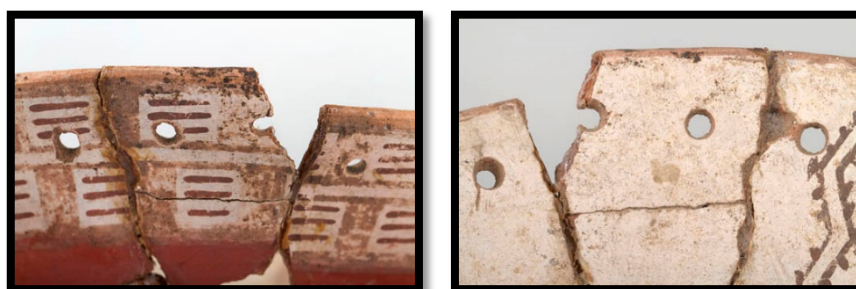
Figura 41 a y b. Detalle de perforaciones vista exterior e interior Pre-intervención (LAD455.08 y LAD455.26) (Fotografías a y b: V. Rivas, 2016. Archivo CNCR).

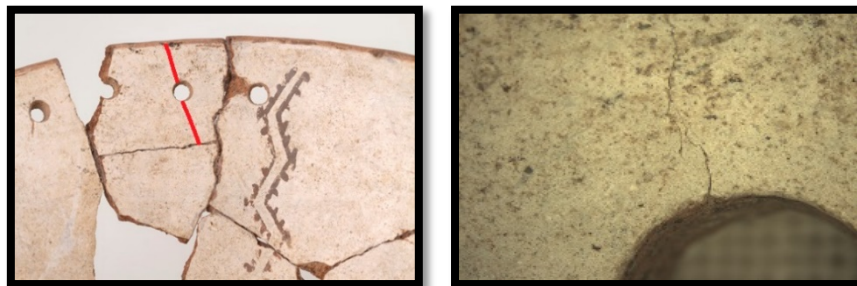
Estos orificios permitieron el amarre con algún elemento fibroso entre los agujeros, lo que produjo cierta tensión en la cerámica, generando posiblemente mayor fragmentación. La presencia de una larga fisura paralela a las demás fracturas y vertical a la posición de las amarras localizada sobre el orificio N° 2, permiten determinar que han sido generadas producto de fuerzas opuestas (Ver figura 43 a y b).

Figura 43 a y b. Detalle de localización de fisuras asociadas a perforación y detalle bajo microscopio Post- intervención (LAD455.75) (Fotografías a V. Rivas, 2016. Archivo CNCR y b. V. Cancerc, 2016).

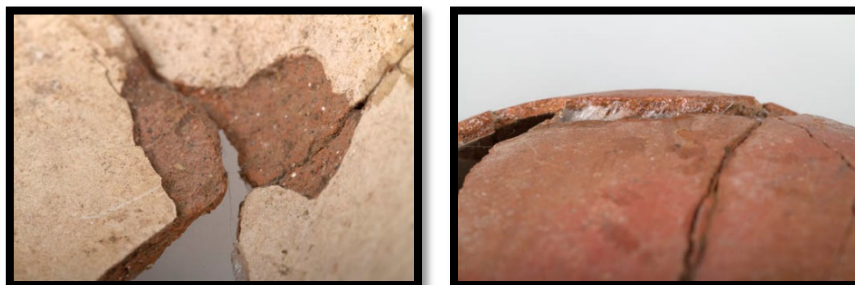
Figura 44 a y b. Detalle de localización de desfase vista interior y exterior Pre- intervención (LAD455.37 y LAD455.42 respectivamente) (Fotografías a y b: V. Rivas, 2016. Archivo CNCR).

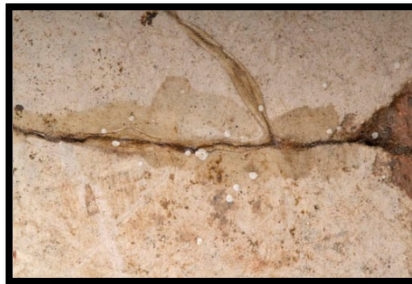
Figura 46. Detalle de adherencia de gotas de pintura blanca al interior del objeto Pre- intervención (LAD455.23) (Fotografías: V. Rivas, 2016. Archivo CNCR).

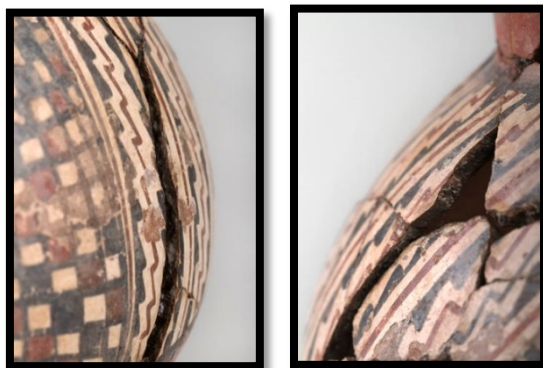
**Desfase:** se observa una separación en la continuidad del plano de forma visible y palpable localizado en el cuerpo del jarro, con una extensión menor al 30% del total de la pieza. Su origen tiene desarrollo durante el contexto sistémico secundario producto de intervenciones anteriores asociada a la unión de los fragmentos. Se considera una alteración de intensidad grave, debido a que genera problemas estructurales al ejercer una presión diferencial en la pieza, lo que puede provocar posibles fracturas nuevas o deformación.

Figura 52 a y b. Vista general y detalle de desfase  
Pre- intervención (LAD456.23 y LAD456.24)  
(Fotografías a y b: V. Rivas, 2016. Archivo CNCR).

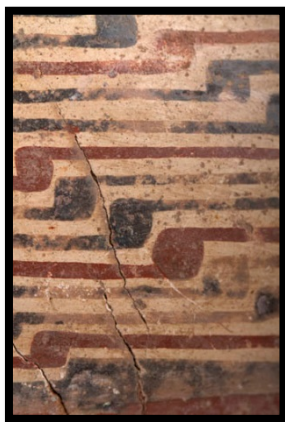
**Grieta:** la alteración presenta una extensión menor al 10% de la totalidad de la pieza y se localiza en el cuerpo en asociación a fractura. Se presume que su origen se desarrolla durante el contexto arqueológico, producto de la fuerza ejercida por el sedimento del depósito. Se considera una alteración de intensidad grave, debido a que puede ocasionar una nueva fragmentación.

Figura 53 a. Detalle de  
fisura sobre iconografía  
Pre- intervención  
(LAD456.22) (Fotografías  
a: V. Rivas, 2016. Archivo  
CNCR).

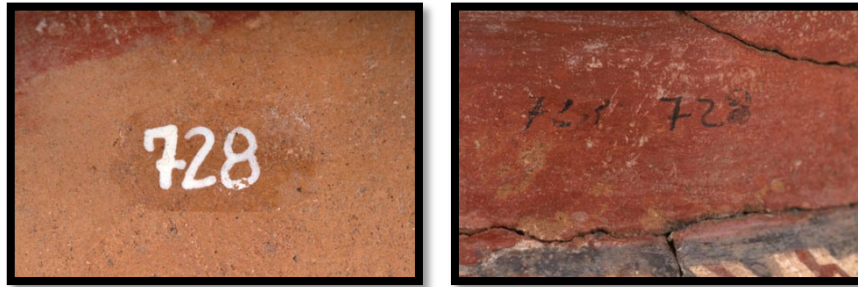
Figura 54 a y b. Detalle de rótulo blanco en exterior de la base y negro en exterior del cuello Pre- intervención (LAD456.36 y LAD456.37 respectivamente) (Fotografías a y b: V. Rivas, 2016. Archivo CNCR).

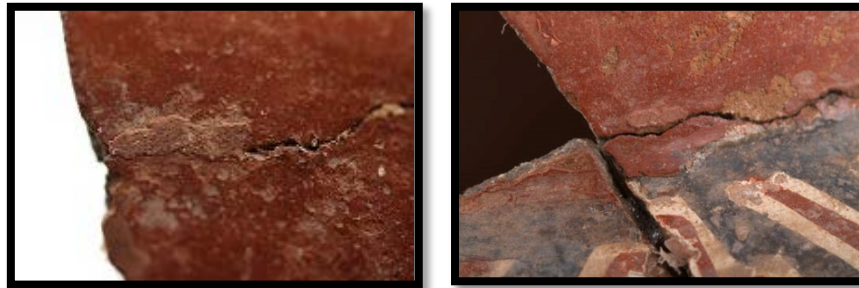
Figura 57 a. Detalle de resane producto de intervención anterior Pre-intervención (LAD456.25) (Fotografías a: V. Cancec y b: V. Rivas, 2016. Archivo CNCR).

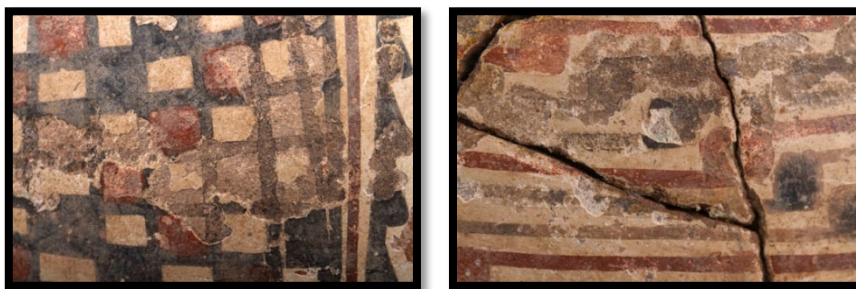
Figura 59 a y b. Detalle de repinte sobre Patrón Ajedrezado C3 y Patrón Ondas F 3-3 Pre- intervención (LAD456.14 y LAD456.03 respectivamente) (Fotografías a y b: V. Rivas, 2016. Archivo CNCR).

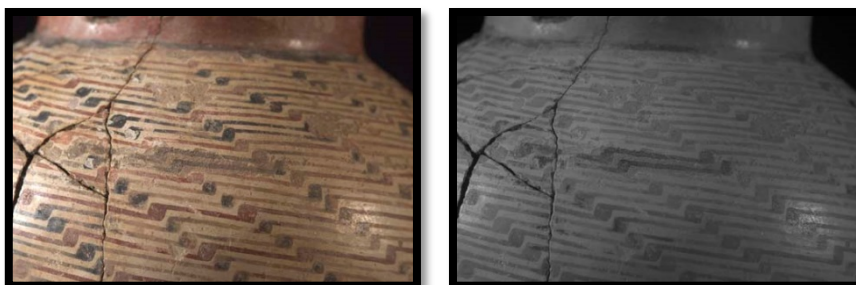
Figura 60 a y b. Detalle de repinte sobre Patrón Ajedrezado C3 y Patrón Ondas F 3-3 bajo luz Infrarroja Pre- intervención (LAD456.17 y LAD456.19 respectivamente) (Fotografías a y b: V. Rivas, 2016. Archivo CNCR).

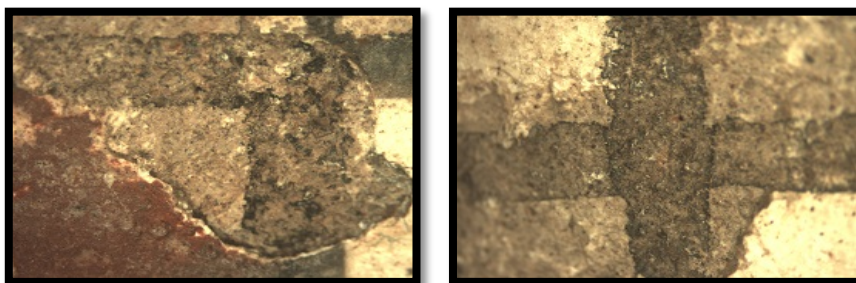
Figura 61 a y b. Detalle de repinte bajo microscopio realizados en zonas de pérdida de engobe Pre- intervención (LAD456.42 y LAD456.43 respectivamente) (Fotografías a y b: V. Cancerc, 2016. Archivo CNCR).

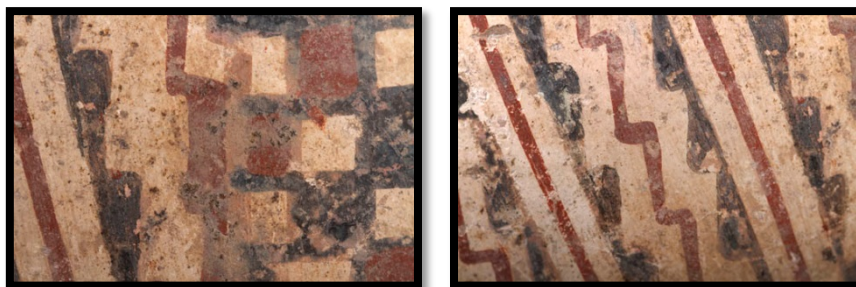
Figura 64 a y b. Detalle de oscurecimiento de la superficie con iconografía por depositación de sedimento Pre- intervención (LAD456.18 y LAD456.20 respectivamente) (Fotografías a y b: V. Rivas, 2016. Archivo CNCR).

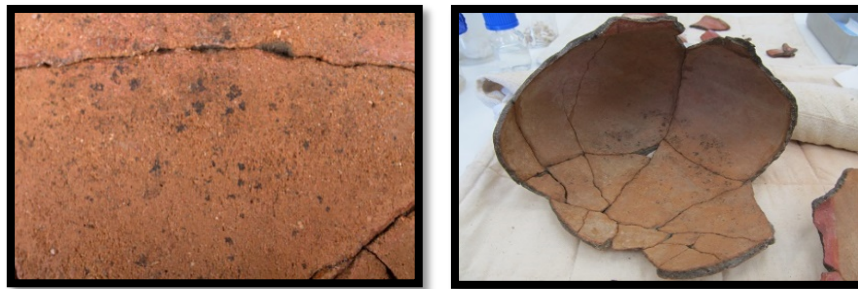
Figura 65 a y b. Detalle de adherencia oscura al exterior Pre- intervención e interior del jarro durante los procesos de intervención (LAD456.30 y LAD456.61respectivamente) (Fotografías a: V. Rivas, 2016. y b. V. Cancec, 2016. Archivo CNCR).

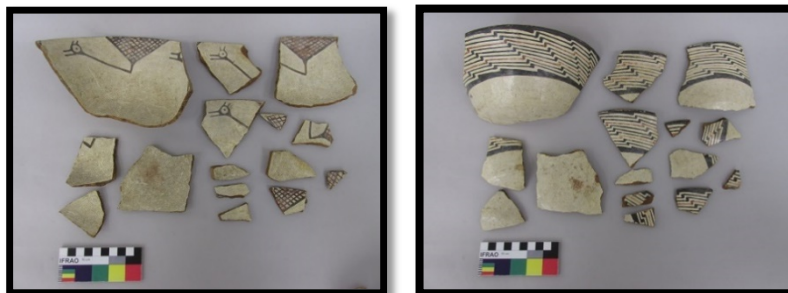
Figura 67. Vista interior y exterior de los fragmentos desunidos Durante la intervención (LAD454.42 y LAD454.43 respectivamente) (Fotografías a y b: V. Cancec, 2016. Archivo CNCR).

**Separación de fragmentos:** Uno de los principales deterioros diagnosticados se asocian a la presencia de adhesivos y su mal estado de conservación, que ha conllevado a una serie de alteraciones como exceso de adhesivos en bordes de fractura y en superficies, desfases producto de la dilatación del adhesivo, y desprendimiento de material constitutivo. La separación de fragmentos permitirá continuar con el tratamiento de todas aquellas problemáticas. Por esta razón se decidió en conjunto con el equipo del CNCR, realizar la separación de todos los fragmentos. La desfragmentación se realizó con la aplicación localizada mediante inyección, compresas e hisopos impregnados en acetona G/técnica al 100%, lo que permitió la completa separación.

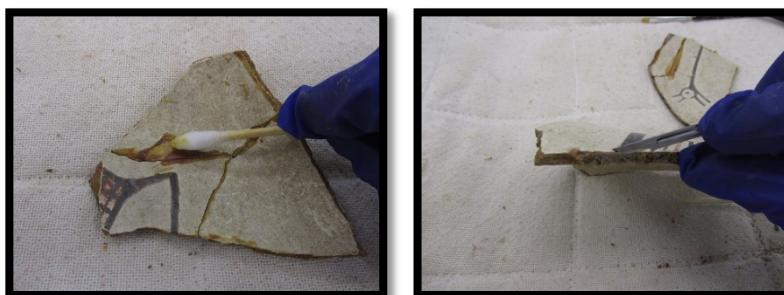
Figura 68. Detalle de remoción de exceso de adhesivo en superficie y sección de fractura Durante la intervención (LAD454.38 y LAD454.39 respectivamente) (Fotografías a y b: V. Cancec, 2016. Archivo CNCR).

**Remoción de exceso de adhesivos en las secciones de fractura:** Para la remoción del adhesivo en superficie se realizaron pruebas comenzando de lo menos a lo más invasivo. Por lo que se comenzó con agua destilada, alcohol y alcohol en acetona sin conseguir resultados esperados. El adhesivo en cuestión había sido identificado y retirado en otros casos con acetona G/Técnica al 100%, coincidente con nuestro caso de estudio. A pesar de remover más del 80% del adhesivo, aún quedaban restos de adhesivo al interior del poro, por lo que se intentó con tolueno, sin embargo no se observó mayores diferencias, razón por la cual se detuvieron los procedimientos. El adhesivo localizado en sección, fue retirado de forma mecánica con bisturí y garfio principalmente, sin embargo en ocasiones fue necesario la aplicación de acetona G/técnica al 100% mediante la impregnación de hisopos e inyección que permitieran el reblandecimiento para su posterior retiro mecánico. Cabe destacar que en una zona que presentaba adhesivo incluso se pudo identificar la presencia de huellas dactilares del ejecutor de las intervenciones, las que fueron removidas por obstaculizar la lectura de la pieza a nivel iconográfico (Ver figura 68 a).

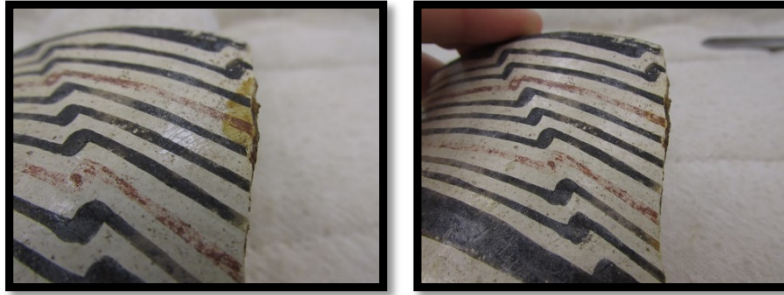
Figura 69 a y b. Detalle del antes y después de la remoción de exceso de adhesivo con presencia de huella dactilar Durante la intervención (LAD454.38 y LAD454.39 respectivamente) (Fotografías a y b: V. Cancec, 2016. Archivo CNCR).

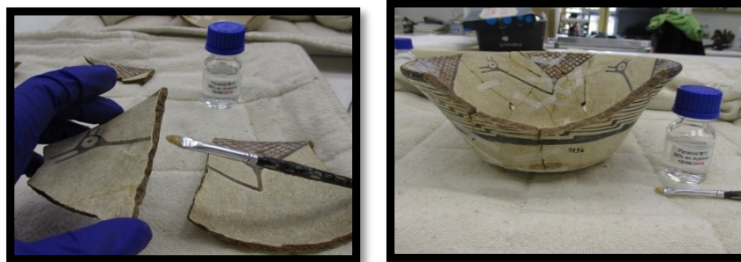
Figura 71 a y b. Detalle de aplicación de adhesivo en borde de fractura y sujeción con cinta *Micropore 3M®* Durante la intervención (LAD454.45 y LAD454.46 respectivamente) (Fotografías a y b. V. Cancec, 2016. Archivo CNCR).

**Unión de fragmentos:** Primero se realizó la unión hipotética de los fragmentos, utilizando solamente cinta *Micropore 3M®*, con el objetivo de identificar las zonas exactas de aplicación del adhesivo, considerando el orden de adhesión de los fragmentos que permitieran finalmente el mejor calce. Una vez establecido esto se continuó con la unión definitiva, mediante la aplicación de Paraloid® B72 al 35% en acetona en la zona de fractura limpia aplicado con pincel. Además para reforzar la fijación se unió con cinta *Micropore 3M®* en la superficie de la unión de fractura.

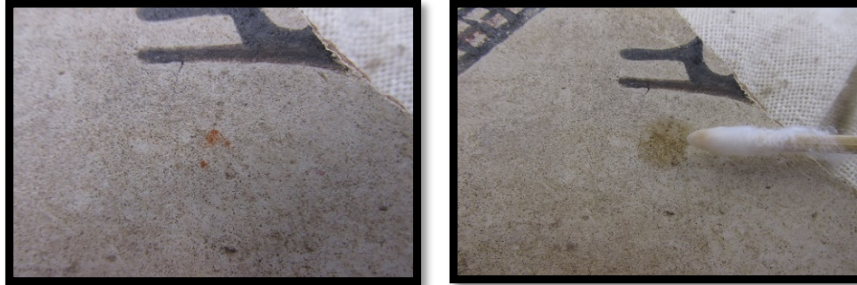
Figura 72 a y b. Detalle de la remoción de adherencia anaranjada durante la intervención (antes y después respectivamente) (Fotos a y b. V. Cancec, 2016. Archivo CNCR).

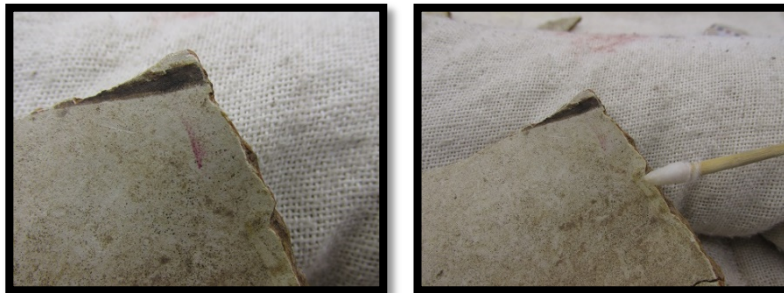
Figura 73 a y b. Detalle de la remoción de adherencia fucsia Durante la intervención (antes y después respectivamente) (Fotografías a y b. V. Cancec, 2016. Archivo CNCR).

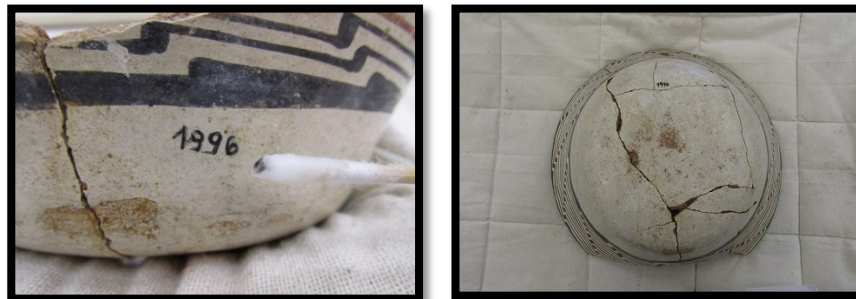
Figura 74 a y b. Detalle de remoción de rótulo anterior y ubicación del nuevo rótulo Durante la intervención (LAD454.47 y LAD454.48 respectivamente) (Fotografías a y b. V. Cancerc, 2016. Archivo CNCR).

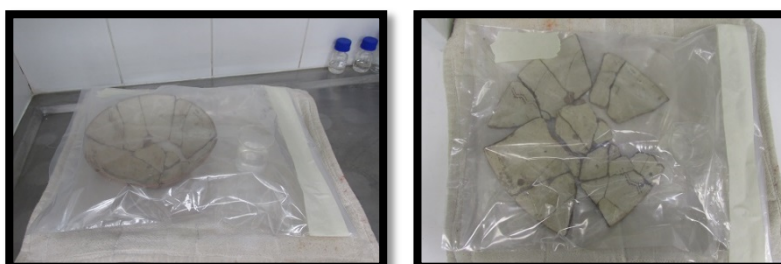
Figura 75 a y b. Ingreso del contenedor a la cámara cerrada y desfragmentación Durante la intervención (LAD455.43 y LAD455.43 respectivamente) (Fotografías a y b: V. Cancerc, 2016. Archivo CNCR).

**Desfragmentación:** Debido al deterioro que presentaba el adhesivo y los problemas de desfase, se decidió realizar la desfragmentación completa de la pieza. Esto se realizó mediante un sistema de cámara cerrada el cual consiste en ingresar el pucó en una bolsa sellada, que al interior presenta un tiesto con acetona G/técnica al 100%. La acetona al evaporarse, permitió que de forma indirecta el adhesivo cediera hasta lograr su separación. El objeto fue dejado dentro de la bolsa durante 1 día, sin embargo algunos fragmentos continuaban adheridos, razón por la cual se procedió a colocar compresas localizadas en aquellas zonas donde el adhesivo continuaba uniendo los fragmentos, logrando con éxito el objetivo.

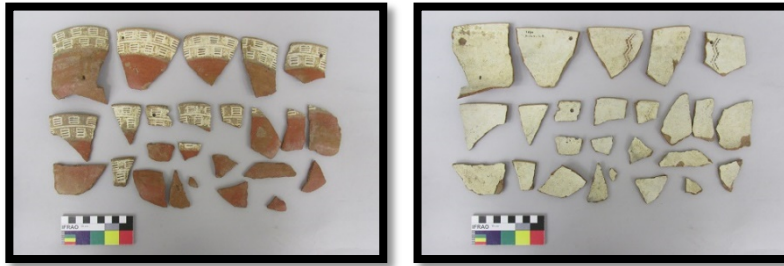
Figura 76 a y b. Ingreso del contenedor a la cámara cerrada y desfragmentación Durante la intervención (LAD455.63 y LAD455.64 respectivamente) (Fotografías a y b: V. Cancec, 2016. Archivo CNCR).

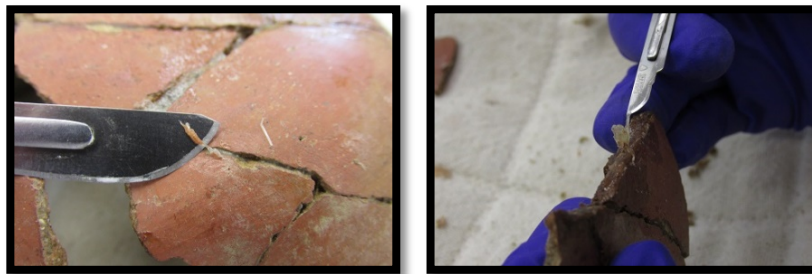
Figura 78 a y b. Ingreso del contenedor a la cámara cerrada y desfragmentación Durante la intervención (LAD455.46 y LAD455.48 respectivamente) (Fotografías a y b: V. Cancec, 2016. Archivo CNCR).

**Retiro de exceso de adhesivo en superficie y bordes de fractura:** La eliminación de adhesivo en la superficie interna y externa, al igual que los bordes de fractura de la cerámica se realizó de forma mecánica con bisturí y mediante su disolución con acetona G/técnica al 100% para remover los residuos. El exceso de adhesivo penetró al interior de los poros, abriéndose paso por aquellos intersticios vacíos dejado por los antiplásticos, razón por la cual en ocasiones al retirar el adhesivo se llevaba consigo parte del material constitutivo (Ver figura).

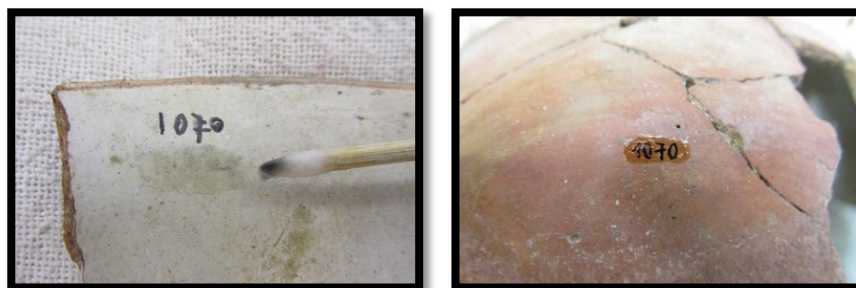
Figura 80 a y b. Ingreso del contenedor a la cámara cerrada y desfragmentación Durante la intervención (LAD455.65 y LAD455.67 respectivamente) (Fotografías a y b: V. Cancec, 2016. Archivo CNCR).

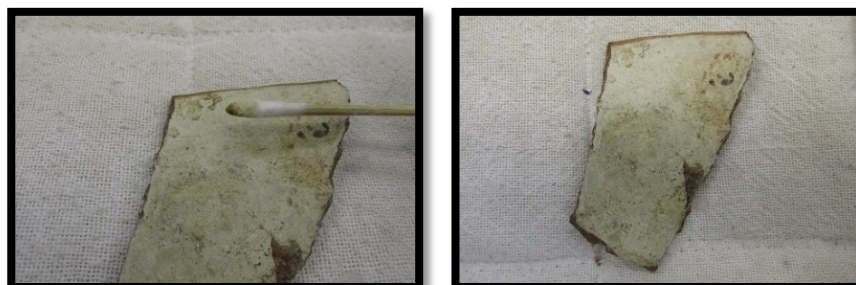
Figura 81 a y b. Antes y después de la remoción del oscurecimiento producto de la depositación de sedimento Durante la intervención (LAD455.51 y LAD455.52 respectivamente) (Fotografías a y b: V. Cancec, 2016. Archivo CNCR).

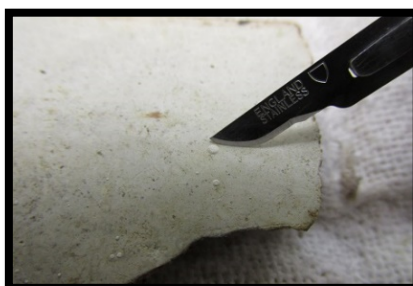
Figura 82. Remoción de adherencias blancas asociadas a gotas de pintura. Durante la intervención (LAD455.53) (Fotografía: V. Cancec, 2016. Archivo CNCR).

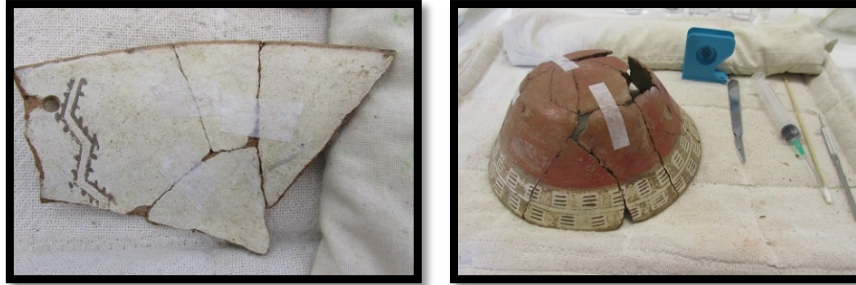
Figura 83 a y b. Detalle de unión de fragmentos y vista de la adherencia total de fragmentos Durante la intervención (LAD455.66 y LAD455.55 respectivamente) (Fotografías a y b: V. Cancec, 2016. Archivo CNCR).

**Re- unión de fragmentos:** La unión de los fragmentos se realizó con Paraloid® B72 al 35% en acetona en la zona de fractura limpia aplicado con pincel. Debido a la inestabilidad que presenta la pieza, se debió colocar a modo de refuerzo temporal, una estructura interna de papel seda que diera soporte y forma a la vasija, además de cinta *Micropore 3M®* en la superficie de la unión de fractura para proporcionar fijación.

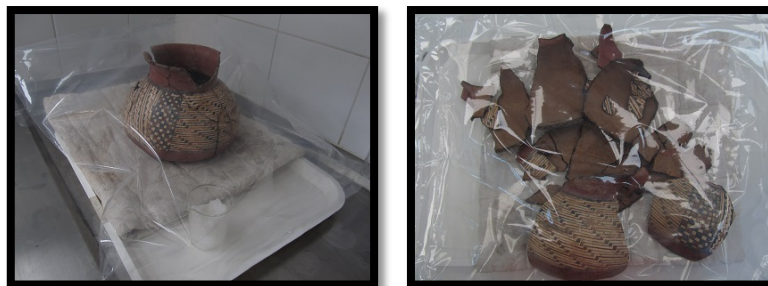
Figura 86 a y b. Ingreso a la cámara cerrada y desfragmentación Durante la intervención (LAD456.45 y LAD456.47 respectivamente) (Fotografías a y b: V. Cancec, 2016. Archivo CNCR).

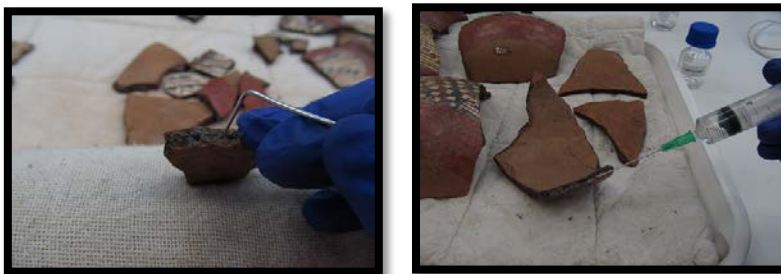
Figura 87 a y b. Detalle del remoción de adhesivo en borde de fractura con garfio y acetona Durante la intervención (LAD456.50 y LAD456.51 respectivamente) (Fotografías a y b: V. Cancec, 2016. Archivo CNCR).

**Retiro de exceso de adhesivo en superficie y bordes de fractura:** La eliminación de adhesivo en la superficie interna y externa al igual que el adhesivo presenta en los bordes de fractura se realizó de forma mecánica con bisturí y mediante su disolución con acetona G/técnica al 100% para remover los residuos.
