INFORME DE INTERVENCIÓN

Plato campanuliforme, Puco y Jarro, Cultura Diaguita Fase III: Diaguita-Inca (Agroalfarero Tardío)

Laboratorio de Arqueología
Centro Nacional de Conservación y Restauración

30 de Junio de 2017
Santiago de Chile

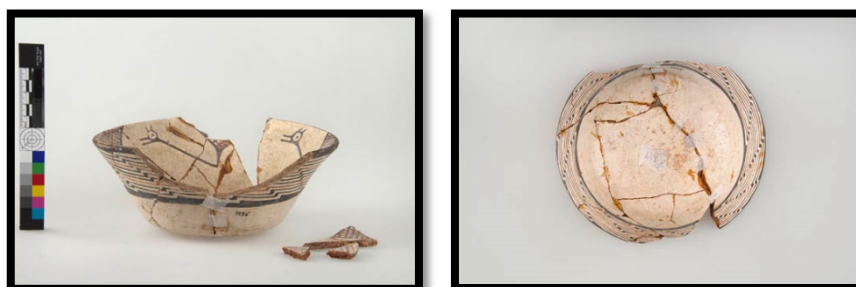
Figura 26 a y b. Vista frontal y posterior que da cuenta del alto nivel de fragmentación Pre-intervención (LAD454.01 LAD454.08 respectivamente) (Fotografías a y b: V. Rivas, 2016. Archivo CNCR).

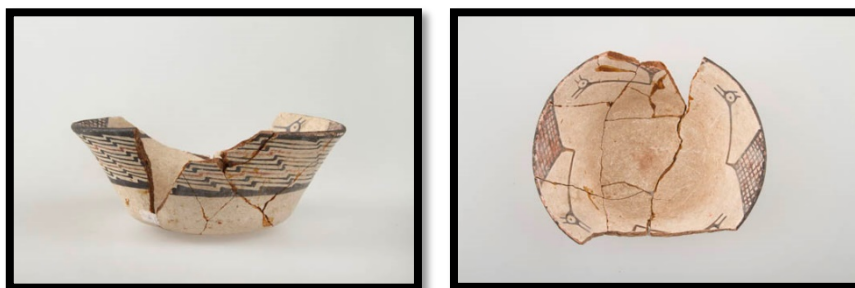
Figura 27 a y b. Vista lateral y superior de la pieza que permiten identificar los faltantes Pre-intervención (LAD454.05 LAD454.07 respectivamente) (Fotografías a y b: V. Rivas, 2016. Archivo CNCR).

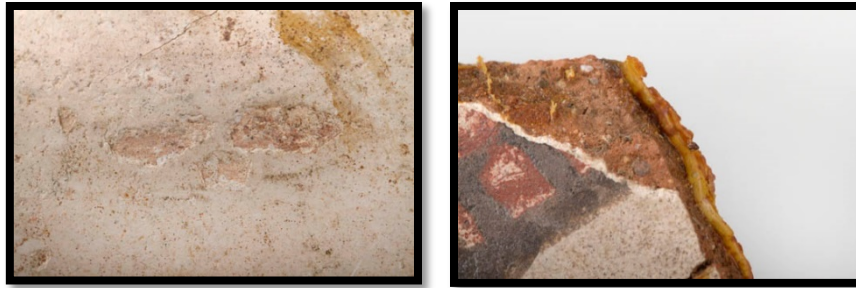
Figura 28 a y b. Detalle de faltante por erosión y faltante producido por adhesivo Pre- intervención (LAD454.31 LAD454.23 respectivamente) (Fotografías a y b: V. Rivas, 2016. Archivo CNCR).

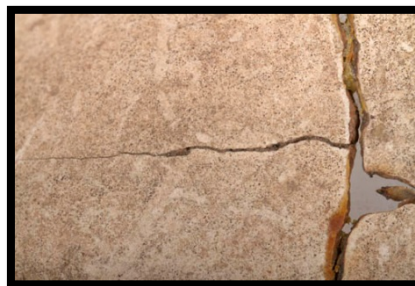
Grieta: esta alteración presenta una extensión menor al 10% de la totalidad de la pieza y se ubica en la base del puco. Se encuentra asociado al proceso de fragmentación, por lo que se presume pudo ocurrir en su contexto arqueológico, producto de las presiones ejercidas por parte del sedimento que la cubrió. Su intensidad es leve, debido a que no genera mayores problemas encontrándose estable.

Figura 29 a. Detalle de grieta asociada a fractura en la base del puco Pre-intervención (LAD454.28) (Fotografías a: Rivas, V. 2016. Archivo CNCR).

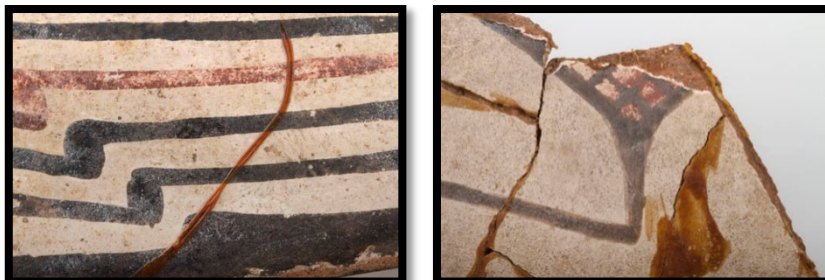
Adhesivos en uniones y superficie: La alteración se extiende entre el 30% y 70% de la superficie de la pieza y en el 90% de los bordes de fractura, localizados de forma generalizada. Se realizaron análisis químicos a cuatro muestras de adhesivo en la pieza, identificándose cuatro tipos de adhesivos de naturaleza diferentes (Ver Informe de resultados de análisis LA-243). Los cuatro tipos de adhesivos tienen origen durante el contexto sistémico secundario asociado a intervenciones de restauración anteriores.

Figura 30 a y b. Detalle de adhesivo sobre iconografía exterior y detalle de adhesivo en iconografía interior Pre- intervención (LAD454.24 y LAD454.34 respectivamente) (Fotografías a y b: V. Rivas, 2016. Archivo CNCR).

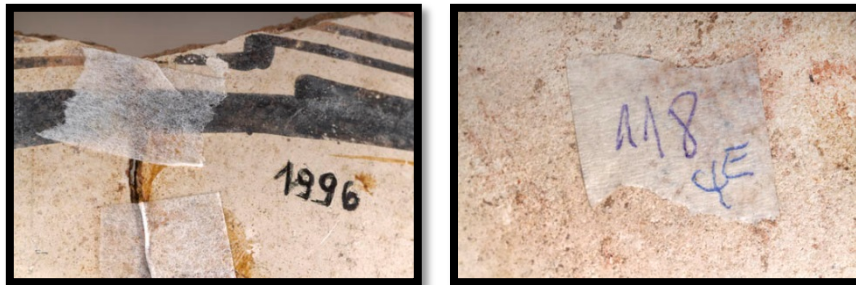
Figura 33 a y b. Detalle de rótulo aplicado directamente sobre la pieza en el cuerpo y rótulo sobre papel adhesivo en la base Pre- intervención (LAD454.18 y LAD454.20 respectivamente) (Fotografías a y b: V. Rivas, 2016. Archivo CNCR).

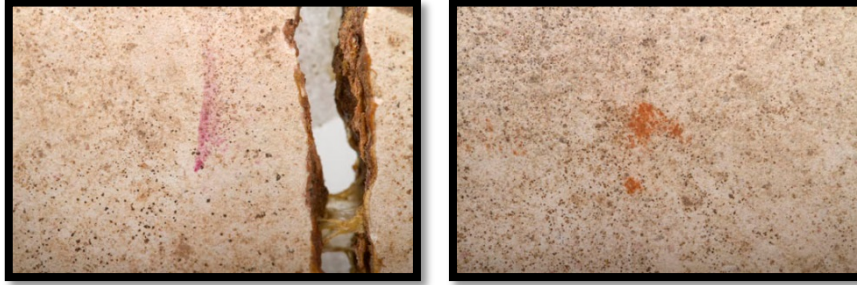
Figura 35 a y b. Detalle de adherencia color fucsia y anaranjado Pre-intervención (LAD454.27 y LAD454.29 respectivamente) (Fotografías a y b: V. Rivas, 2016. Archivo CNCR).

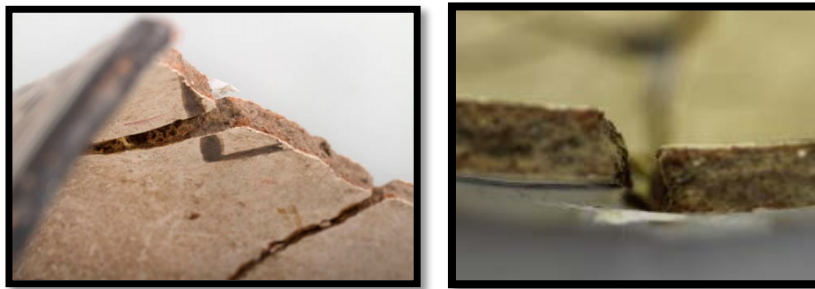
Figura 36 a y b. Detalle de desfase Pre- intervención (a: LAD454.35) (Fotografías a: V. Rivas, 2016. Archivo CNCR; b: V. Cancec, 2016).

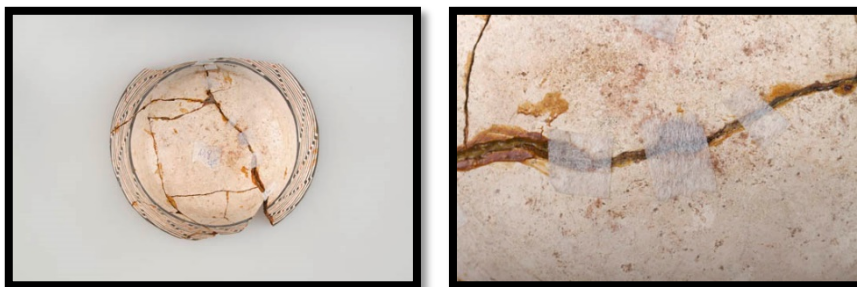
Cinta adhesiva: la cinta de papel adhesivo presenta una extensión menor al 30% de la totalidad de la pieza y se encuentra asociado a zonas de fractura. Se origina durante el contexto sistémico secundario asociado a intervenciones anteriores de restauración para fijar los fragmentos adheridos. Su intensidad es considerada leve debido a que no presenta mayores problemas.

Figura 37 a y b. Vista inferior del contenedor donde se ubica la mayor parte de la cinta adhesiva y detalle del estado del adhesivo Pre- intervención (LAD454.08 y LAD454.19) (Fotografías a y b: V. Rivas, 2016. Archivo CNCR).

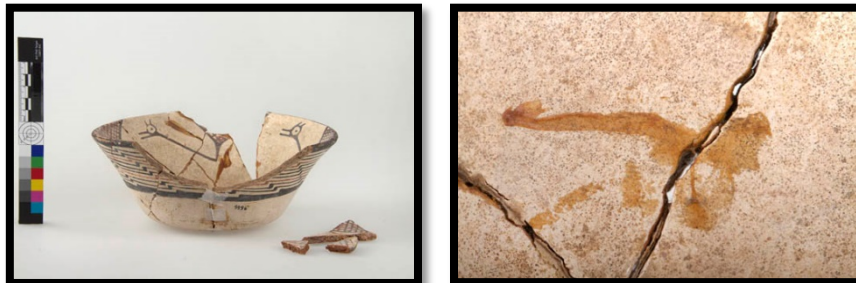
Figura 39 a y b. Vista frontal del contenedor con fragmentos unidos y desprendidos y detalle de la unión de los fragmentos que ha generado fragmentación Pre- intervención (LAD454.01 y LAD454.22) (Fotografías a y b: V. Rivas, 2016. Archivo CNCR).

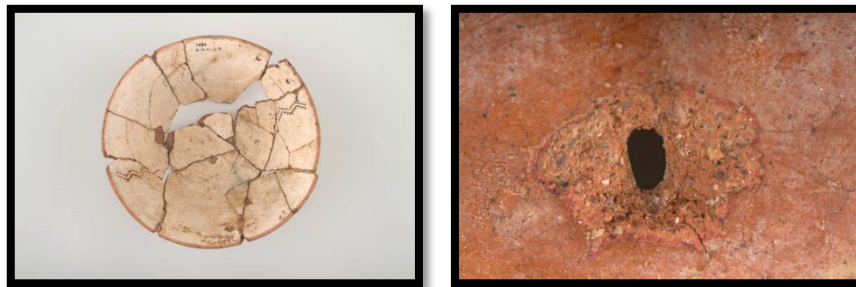
Figura 40 a y b. Vista superior del contenedor y faltante circular Pre-intervención (LAD455.06 y LAD455.21) (Fotografías a y b: V. Rivas, 2016. Archivo CNCR).

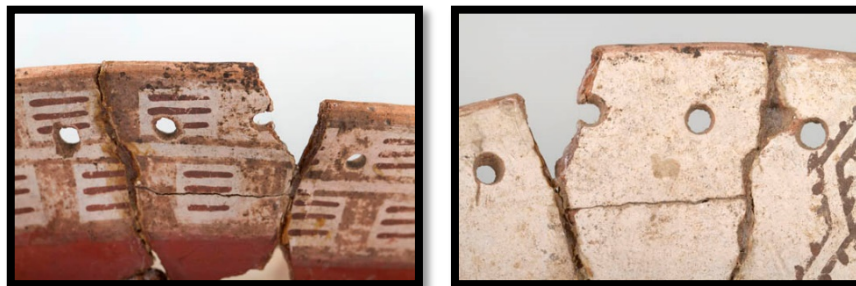
Figura 41 a y b. Detalle de perforaciones vista exterior e interior Pre-intervención (LAD455.08 y LAD455.26) (Fotografías a y b: V. Rivas, 2016. Archivo CNCR).

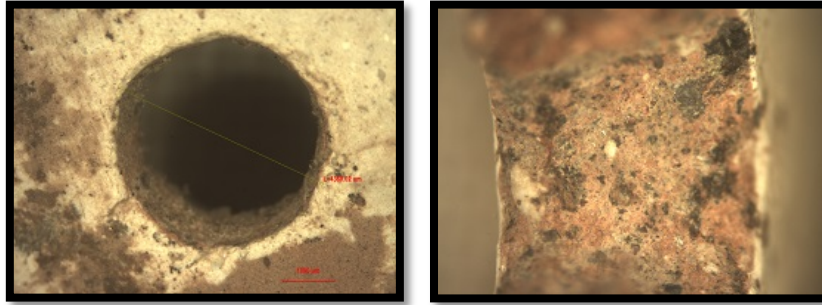
Figura 42 a y b. Detalle de perforaciones bajo microscopio y sección interior de perforación Pre- intervención (LAD455.08) (Fotografías a y b: V. Rivas, 2016. Archivo CNCR).

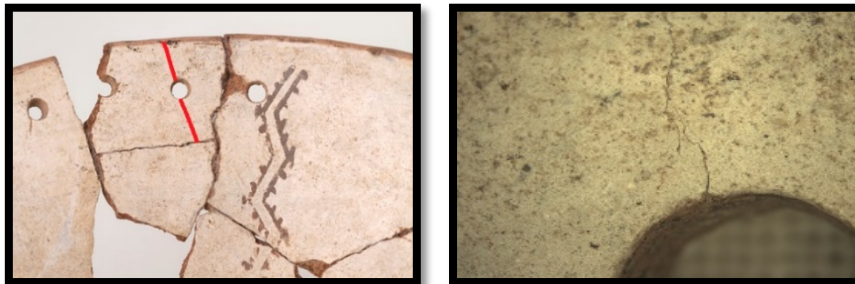
Estos orificios permitieron el amarre con algún elemento fibroso entre los agujeros, lo que produjo cierta tensión en la cerámica, generando posiblemente mayor fragmentación. La presencia de una larga fisura paralela a las demás fracturas y vertical a la posición de las amarras localizada sobre el orificio N° 2, permiten determinar que han sido generadas producto de fuerzas opuestas (Ver figura 43 a y b).

Figura 43 a y b. Detalle de localización de fisuras asociadas a perforación y detalle bajo microscopio Post- intervención (LAD455.75) (Fotografías a V. Rivas, 2016. Archivo CNCR y b. V. Cancec, 2016).

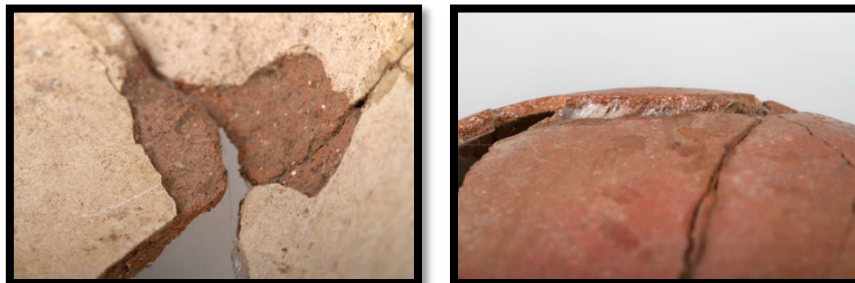
Figura 44 a y b. Detalle de localización de desfase vista interior y exterior Pre- intervención (LAD455.37 y LAD455.42 respectivamente) (Fotografías a y b: V. Rivas, 2016. Archivo CNCR).

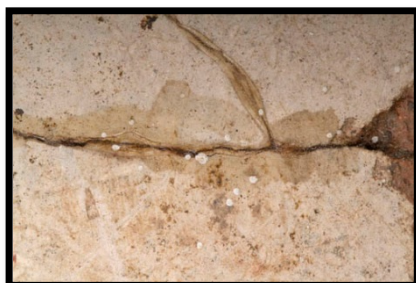
Figura 46. Detalle de adherencia de gotas de pintura blanca al interior del objeto Pre- intervención (LAD455.23) (Fotografías: V. Rivas, 2016. Archivo CNCR).

Figura 82. Remoción de adherencias blancas asociadas a gotas de pintura. Durante la intervención (LAD455.53) (Fotografía: V. Cancec, 2016. Archivo CNCR).

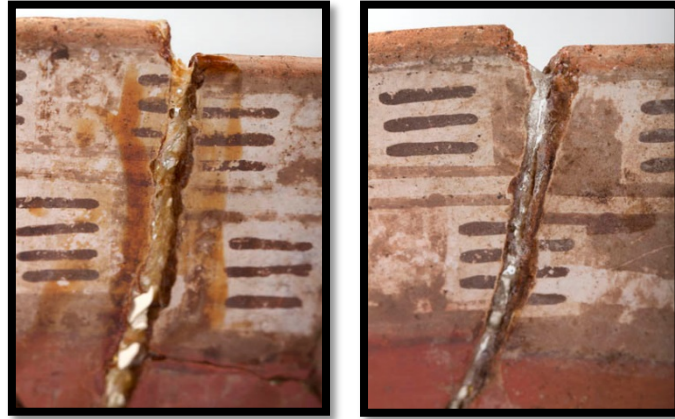
Adhesivo en uniones y superficie: Se realizaron análisis químicos a cinco muestras de adhesivos presentes en el objeto de estudio, con la finalidad de identificar su naturaleza. Los resultados arrojaron la presencia de dos tipos de adhesivos de composición química distinta. Uno de ellos identificado como acetato de polivinilo (PVAc), mientras que las otras muestras determinaron la presencia de un adhesivo identificado como nitrocelulosa. Ambos adhesivos se extienden sobre la superficie interna y externa del contenedor y sobre sus bordes de fractura con una extensión mayor al 70% de la totalidad de la pieza. Esta alteración tiene origen durante el contexto sistémico secundario asociado a intervenciones de restauración anteriores vinculadas al reintegro volumétrico de la pieza. Debido a la mala condición que presenta el adhesivo (expandido, rígido) su intensidad se considera grave, generando una serie de posibles nuevas alteraciones.

Figura 47 a y b. Detalle de dos tipos de adhesivos Pre-intervención (LAD455.11 y LAD455.14 respectivamente) (Fotografías a y b: V. Rivas, 2016. Archivo CNCR).

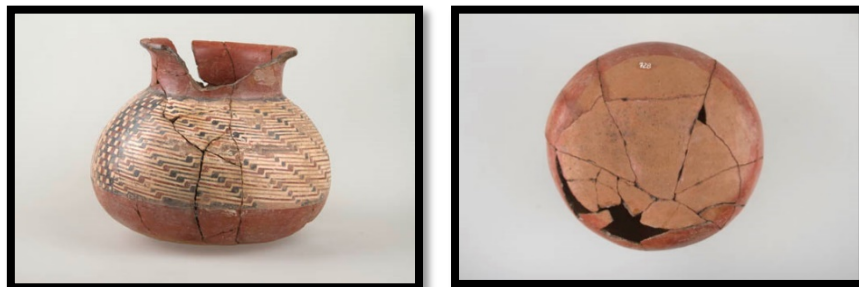
Figura 49 a y b. Vista posterior e inferior que da cuenta del nivel de fragmentación Pre-intervención (LAD456.04 y LAD456.08) (Fotografías a y b: V. Rivas, 2016. Archivo CNCR).

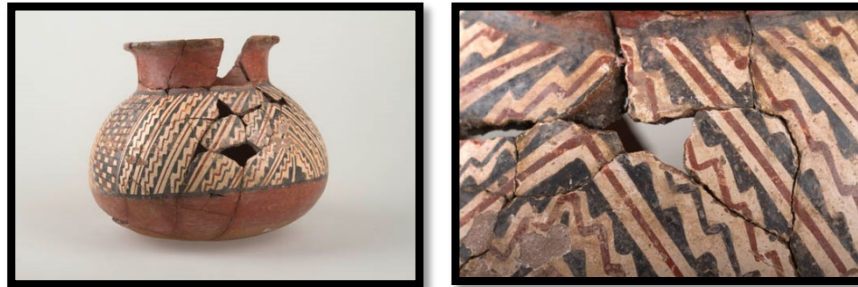
Figura 50 a y b. Vista general y detalle de faltantes estructurales Pre-intervención (LAD456.06 y LAD456.09) (Fotografías a y b: V. Rivas, 2016. Archivo CNCR).

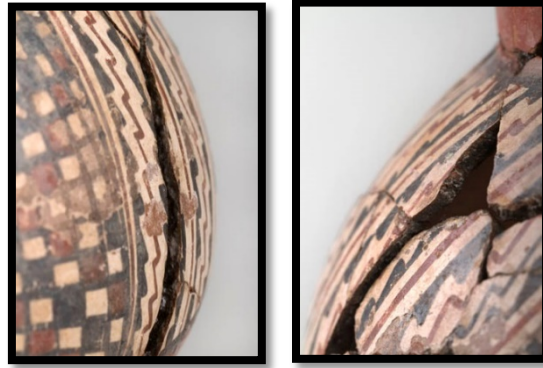
Defase: se observa una separación en la continuidad del plano de forma visible y palpable localizado en el cuerpo del jarro, con una extensión menor al 30% del total de la pieza. Su origen tiene desarrollo durante el contexto sistémico secundario producto de intervenciones anteriores asociada a la unión de los fragmentos. Se considera una alteración de intensidad grave, debido a que genera problemas estructurales al ejercer una presión diferencial en la pieza, lo que puede provocar posibles fracturas nuevas o deformación.

Figura 52 a y b. Vista general y detalle de desfase Pre- intervención (LAD456.23 y LAD456.24) (Fotografías a y b: V. Rivas, 2016. Archivo CNCR).

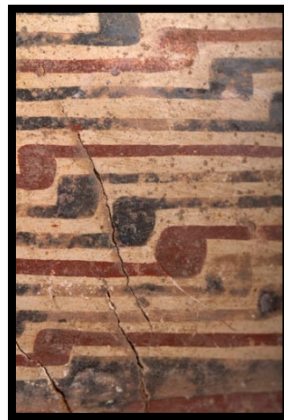
Grieta: la alteración presenta una extensión menor al 10% de la totalidad de la pieza y se localiza en el cuerpo en asociación a fractura. Se presume que su origen se desarrolla durante el contexto arqueológico, producto de la fuerza ejercida por el sedimento del depósito. Se considera una alteración de intensidad grave, debido a que puede ocasionar una nueva fragmentación.

Figura 53 a. Detalle de fisura sobre iconografía Pre- intervención (LAD456.22) (Fotografías a: V. Rivas, 2016. Archivo CNCR).

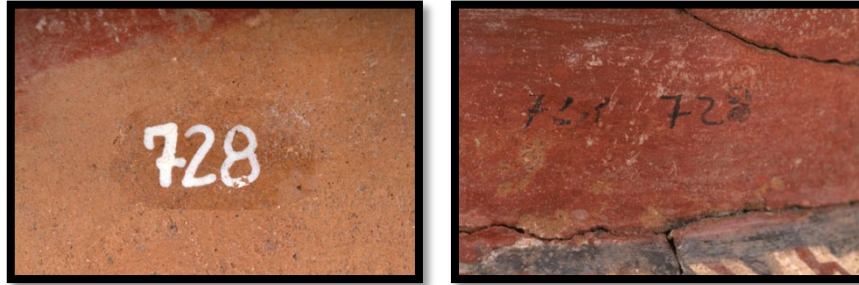
Figura 54 a y b. Detalle de rótulo blanco en exterior de la base y negro en exterior del cuello Pre- intervención (LAD456.36 y LAD456.37 respectivamente) (Fotografías a y b: V. Rivas, 2016. Archivo CNCR).

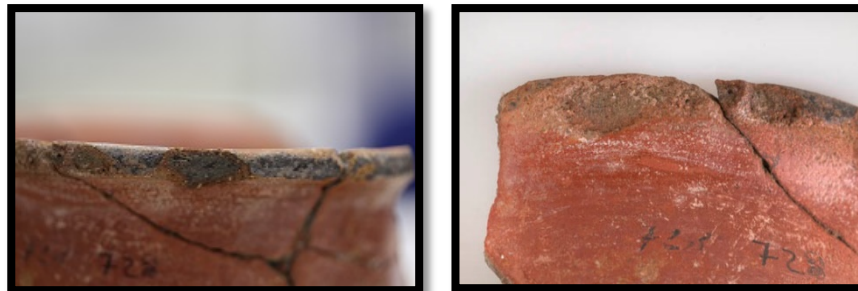
Figura 55 a y b. Detalle de desportillamiento en labio Pre- intervención (no ingresado y LAD456.20 respectivamente) (Fotografías a: V. Cancec y b: V. Rivas, 2016. Archivo CNCR).

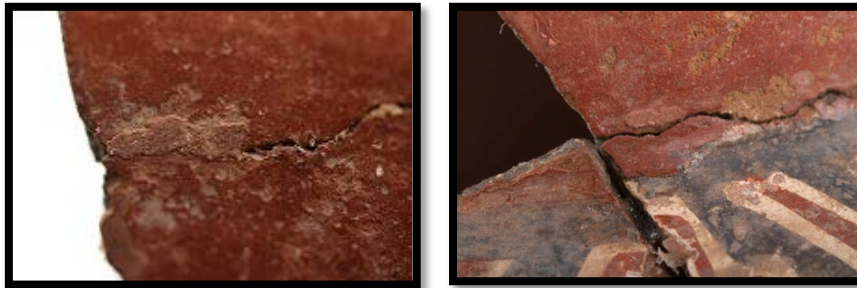
Figura 57 a. Detalle de resane producto de intervención anterior Pre-intervención (LAD456.25) (Fotografías a: V. Cancerc y b: V. Rivas, 2016. Archivo CNCR).

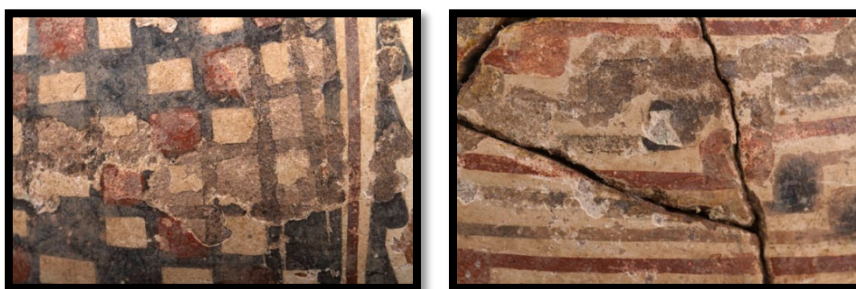
Figura 59 a y b. Detalle de repinte sobre Patrón Ajedrezado C3 y Patrón Ondas F 3-3 Pre- intervención (LAD456.14 y LAD456.03 respectivamente) (Fotografías a y b: V. Rivas, 2016. Archivo CNCR).

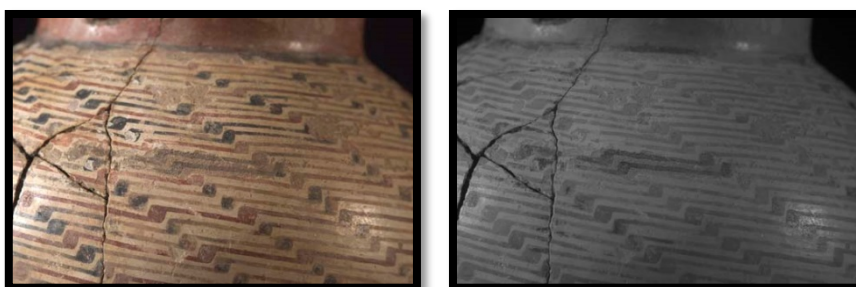
Figura 60 a y b. Detalle de repinte sobre Patrón Ajedrezado C3 y Patrón Ondas F 3-3 bajo luz Infrarroja Pre- intervención (LAD456.17 y LAD456.19 respectivamente) (Fotografías a y b: V. Rivas, 2016. Archivo CNCR).

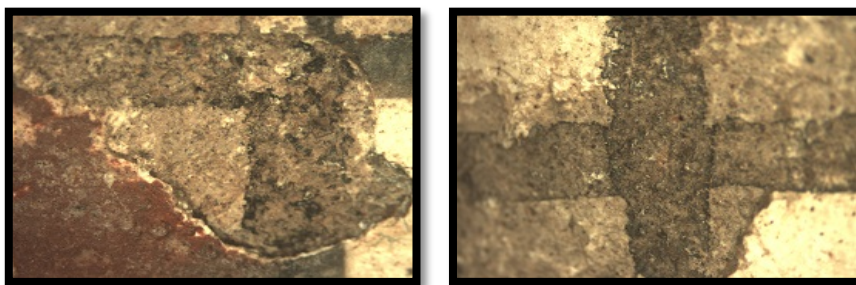
Figura 61 a y b. Detalle de repinte bajo microscopio realizados en zonas de pérdida de engobe Pre- intervención (LAD456.42 y LAD456.43 respectivamente) (Fotografías a y b: V. Cancec, 2016. Archivo CNCR).

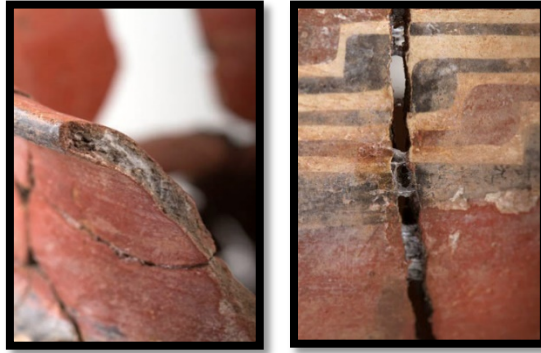
Figura 62 a y b. Detalle de exceso de adhesivo en bordes de fractura y sobre superficies con iconografía Pre- intervención (LAD456.32 y LAD456.33 respectivamente) (Fotografías a y b: V. Rivas, 2016. Archivo CNCR).

Retiro de exceso de adhesivo en superficie y bordes de fractura: La eliminación de adhesivo en la superficie interna y externa al igual que el adhesivo presenta en los bordes de fractura se realizó de forma mecánica con bisturí y mediante su disolución con acetona G/técnica al 100% para remover los residuos.

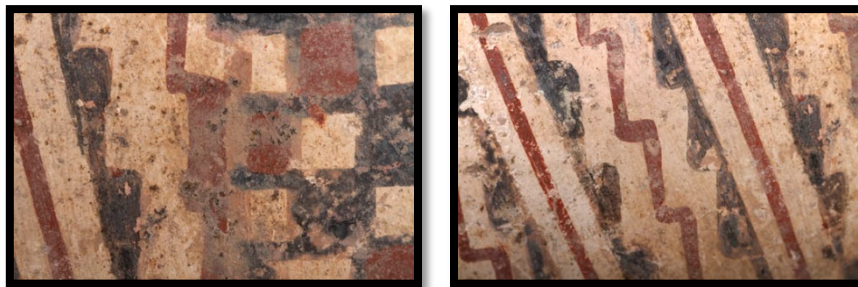
Figura 64 a y b. Detalle de oscurecimiento de la superficie con iconografía por depositación de sedimento Pre- intervención (LAD456.18 y LAD456.20 respectivamente) (Fotografías a y b: V. Rivas, 2016. Archivo CNCR).

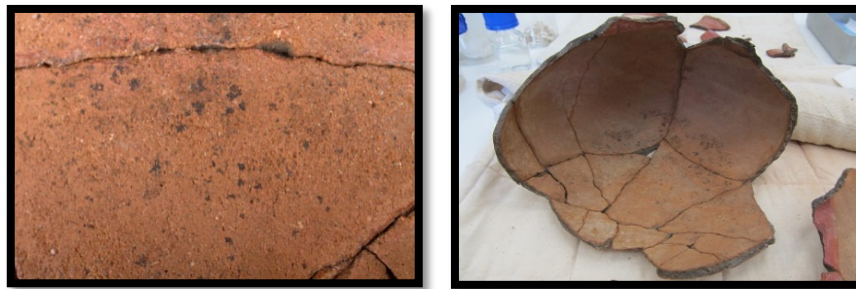
Figura 65 a y b. Detalle de adherencia oscura al exterior Pre- intervención e interior del jarro durante los procesos de intervención (LAD456.30 y LAD456.61 respectivamente) (Fotografías a: V. Rivas, 2016. y b. V. Cancec, 2016. Archivo CNCR).
