## INFORME DE INTERVENCIÓN

Santo Domingo de Guzmán  
Anónimo

Laboratorio de Pintura  
Centro Nacional de Conservación y Restauración

14 de Abril de 2016

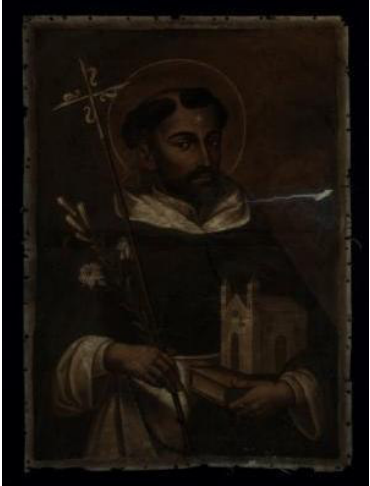
| <p>Fotografía de fluorescencia visible inducida por luz UV. Se observa la casi nula fluorescencia.<br/>Fotografía: Correa, C., Ormeño, L. 2015. Archivo CNCR.</p> | <p>Corte estratigráfico con pequeños rastros de algo similar a barniz. Fotografía: Aguayo, T. 2015. Archivo CNCR.</p> |

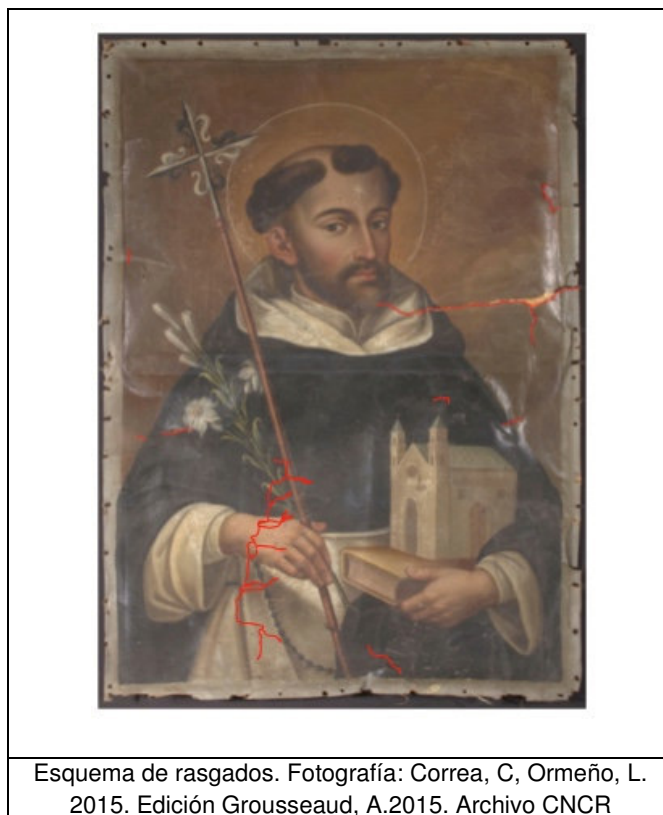
- Rasgados: Este cuadro presenta múltiples rasgados, especialmente en el sector central. El más grande es el que se ubica en el costado derecho de la obra, que mide 24 cm. Podemos ver otra zona importante de rasgados en el centro a la izquierda. También se observa una intervención anterior consistente en la unión de rasgados sobre la azucena y la mano derecha de Santo Domingo. El parche ocultaba esta zona por el reverso y no era posible observar el estado real del rasgado.

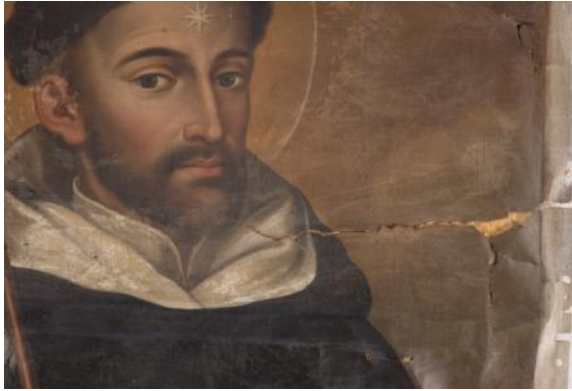
| <p>Deformaciones del plano en bordes de rasgados.<br/>Fotografía: Grousseau, A. 2015. Archivo CNCR</p> | <p>Detalle de faltantes de capa pictórica en los bordes de los rasgados. Fotografía: Grousseau, A. 2015. Archivo CNCR</p> |

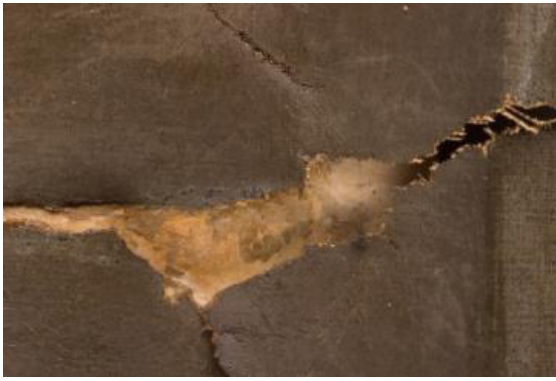
| <p>Rasgado con separación y faltante de soporte, cuadrante superior izquierdo. Fotografía: Grousseau, A. 2015. Archivo CNCR</p> | <p>Rasgado cerrado, cuadrante superior izquierdo. Fotografía: Grousseau, A. 2015. Archivo CNCR</p> |

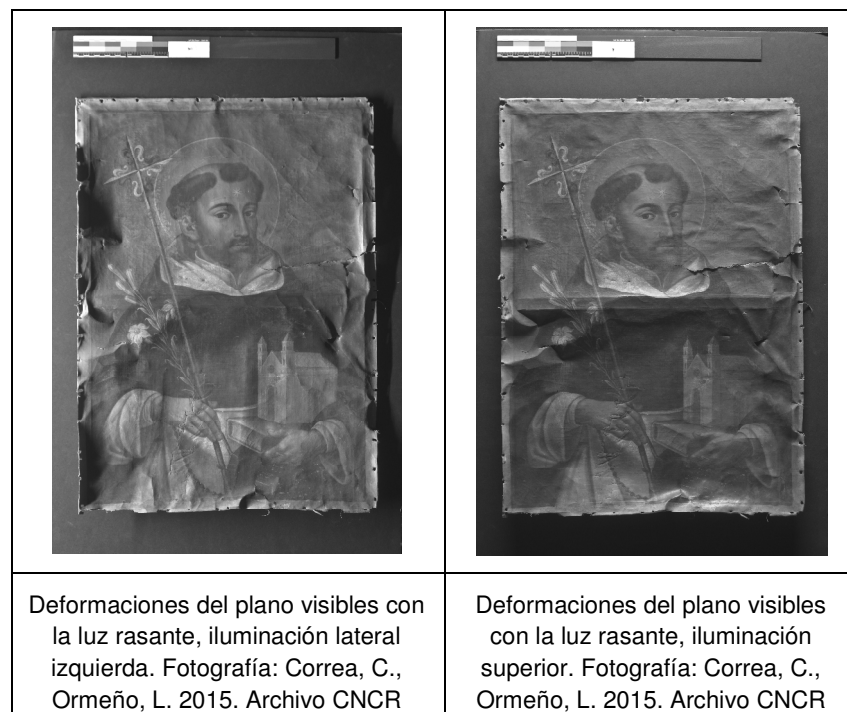
- En los bordes de los rasgados: la parte inferior de esta obra estaba muy deformada, los bordes de los rasgados estaban deformados hacia arriba, lo que producía una pérdida de continuidad del plano.
- Por intervenciones anteriores: por el reverso se observan dos parches antiguos, uno de papel y otro de tela. Son de gran tamaño y están pegados sobre las zonas que tienen muchos rasgados, en el sector central izquierdo y central inferior. El parche de papel no ha deformado la capa pictórica, pero no cumple la función de mantener los bordes de los rasgados planos. El parche de tela, por otra parte, si creaba una leve deformación de la tela.

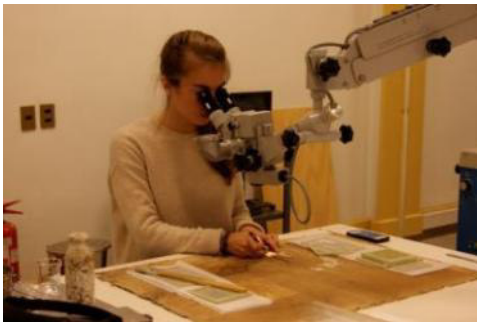
Los restos de adhesivo de los parches antiguos estaban muy rígidos. No era posible eliminarlos sólo con el bisturí dado que existía el riesgo de crear nuevas alteraciones sobre la tela. Para evitar esto se decidió utilizar un gel para facilitar la intervención y para proteger la tela original de nuevos deterioros. Se optó por un gel de Metylan a 5% en agua. Este se aplicó con un pincel, se dejaba actuar 5 a 10 minutos para luego retirar el adhesivo ablandado con el bisturí. Se trabajó todo este proceso con microscopio binocular para realizar una aplicación precisa y verificar que el gel no dejara residuos. El gel fue aplicado sobre los restos de adhesivo y no en contacto directo con la tela, por lo tanto, no debería haber presencia de residuos en la tela.

| <p>Utilización del gel de Metylan® para sacar los restos de adhesivos de los parches. Fotografía: Pérez, M. 2015. Archivo CNCR.</p> | <p>Limpieza del reverso con goma y brocha. Fotografía: Grousseau, A. 2015. Archivo CNCR.</p> |

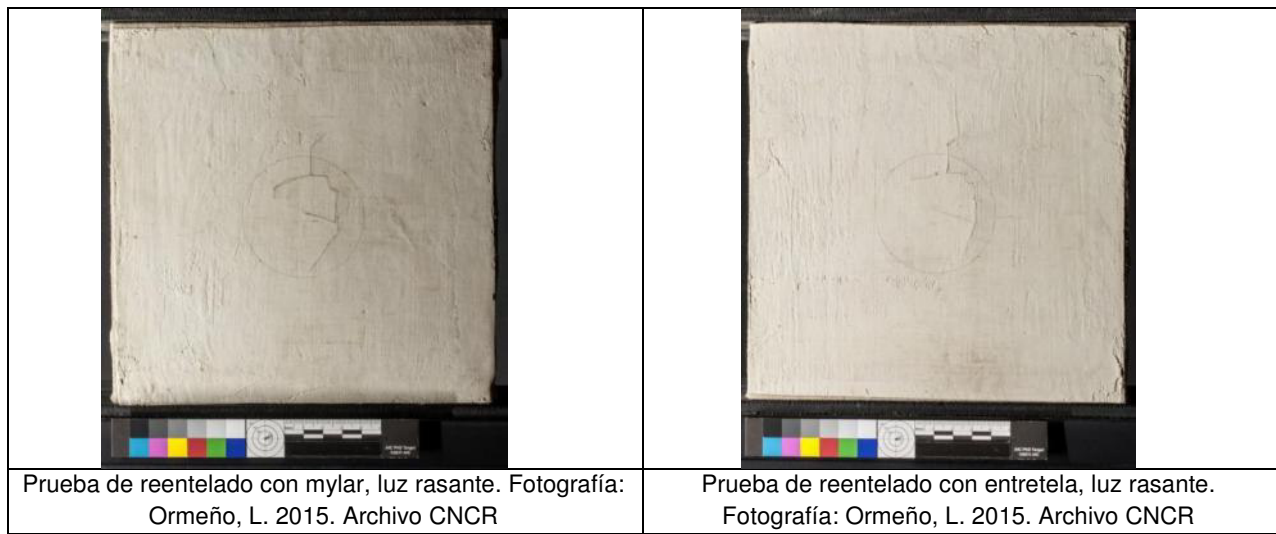
**M:** en las fotografías que vienen a continuación se puede ver que la muestra con mylar tiene una deformación (zona central a la derecha) sobre la tela de reentelado. Esta deformación puede marcar la tela original y la capa pictórica y provocar mayores deterioros a futuro. Además, el resultado es muy rígido. Pero la estabilización de los bordes del rasgado es muy eficiente.

**ET:** es posible observar que el sistema es muy flexible, lo que correspondería a la naturaleza flexible de la tela original. Se puede ver que no hay deformaciones sobre la tela de reentelado y sobre la tela original. Sin embargo, la estabilización de los bordes del rasgado es menos eficiente. Pero es necesario considerar que en estos prototipos el rasgado no fue consolidado antes de la reentela, mientras que los rasgados existentes en Santo Domingo están consolidados.

La superficie de la tela original de las pruebas es blanca y no tiene barniz, por lo tanto no es fácil observar si tiene deformación sobre o cerca del rasgado. Aparentemente se ven iguales. En base a experiencias anteriores de reentelas con una capa intermedia de mylar en algunas obras, se podría pensar que la rigidez de este material podría afectar la tela original. Entonces, podemos pensar que la rigidez del mylar puede alterar negativamente el soporte original de la obra que es muy fino y muy flexible, y por lo tanto se prefirió elegir la reentela con una capa intermedia de entretela, ya que parece dar un resultado más flexible y adecuado para esta obra.

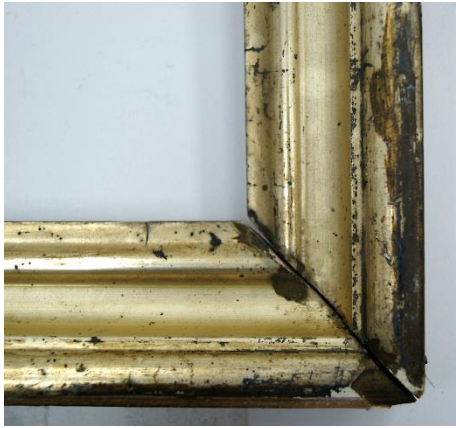
| | | Soler, N. (2015) LPCD739.002. Detalle de los faltantes, abrasiones y suciedad del anverso de las esquinas |
