# FICHA CLÍNICA

OBRAS 271-1, 281-13, 281-2, 276-1

MARCO BONTÁ

Museo de Arte y Artesanía de Linares

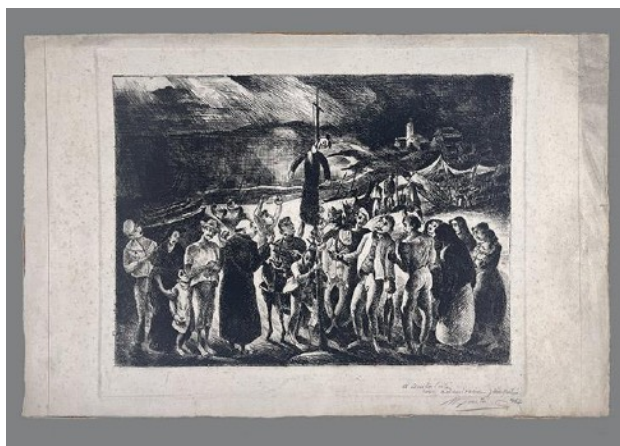
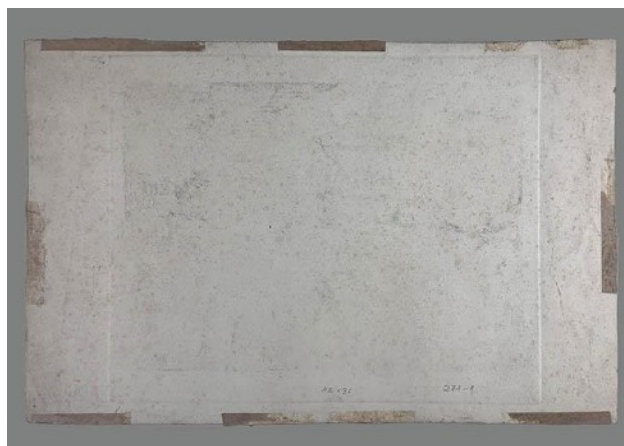
1. N° 271-1, *Entierro de Judas. Anverso, reverso antes de tratamiento.*

En términos generales, todas las obras presentan suciedad superficial, manchas aisladas de *foxing*, presencia de cintas adhesivas de papel en el reverso y leves ondulaciones del plano.

En el caso de *Entierro de Judas*, se identificaron dos rasgados menores en los orillos, los cuales no comprometen la lectura de la imagen al encontrarse fuera del área compositiva.

El estado de conservación general de las obras es bueno. No obstante, se recomienda realizar una limpieza superficial en seco, la remoción de las cintas adhesivas y la sutura de los rasgados presentes. Cabe señalar que el adhesivo de dichas cintas se encuentra oxidado y envejecido, lo que constituye un riesgo latente para la estabilidad material de las obras.

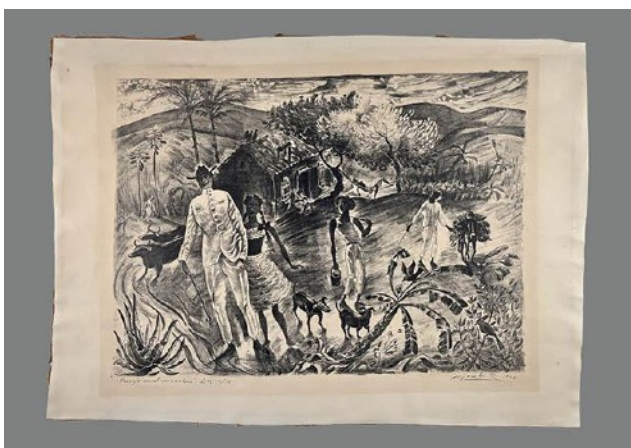
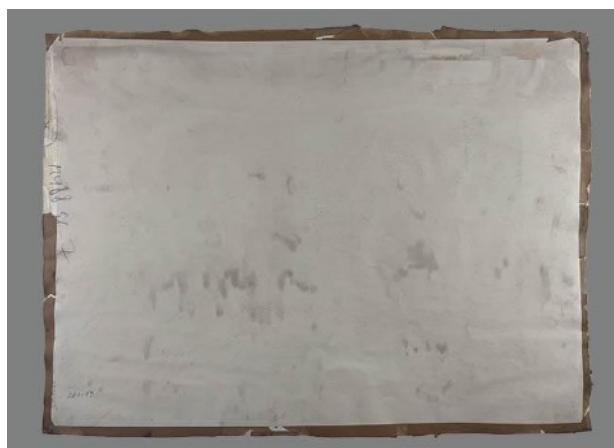
2. N° 281-13, *Paisaje rural de Venezuela. Anverso, reverso antes de tratamiento.*

Respecto de *Paisaje rural*, se observó foto oxidación generalizada, evidenciada por la diferencia tonal producida por el paspartú que protegió parcialmente la obra en un montaje anterior. Además, se observó ondulación del plano, lo que evidencia exposición a exceso de HR.

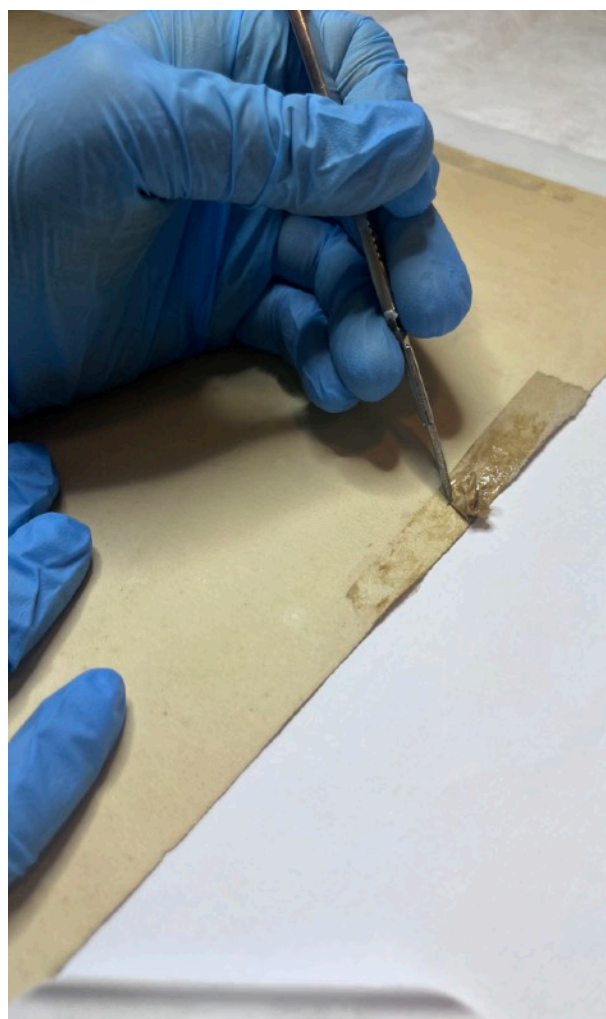
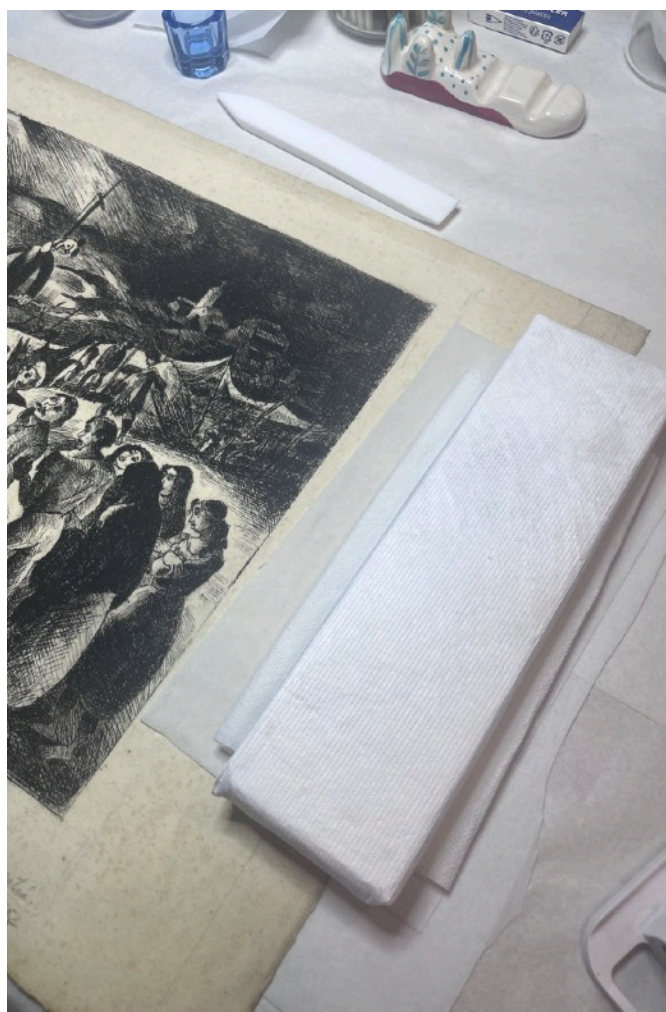
Remoción de cintas de papel adheridas.

Las cintas adheridas en el reverso correspondían a cinta de papel engomada, cuyo adhesivo, debido a su envejecimiento, presentó distintos comportamientos frente a los ensayos de remoción realizados.

La remoción mecánica con bisturí no resultó efectiva, dado que el adhesivo se encontraba altamente polimerizado, ofreciendo gran resistencia y generando riesgo de tracción y desprendimiento de fibra del soporte.

A partir de los resultados obtenidos, se determinó realizar la limpieza inicial mediante Akawipe, seguida de remoción mecánica controlada con bisturí posterior a la aplicación de gel de metilcelulosa al 4 %, con el fin de reblandecer el adhesivo y facilitar su desprendimiento sin comprometer la integridad del soporte.

Es importante señalar que la aplicación del gel se efectuó de manera segmentada, en tramos no superiores a 4 cm de longitud, lo que permitió mantener un alto nivel de control del proceso, limitar la liberación de humedad y evitar la sobreexposición del soporte.
