INFORME DE RESTAURACIÓN

Retrato del General Don José de San Martín
José Gil de Castro

Laboratorio de Pintura
Centro Nacional de Conservación y Restauración

30 de Diciembre de 2010
Santiago de Chile

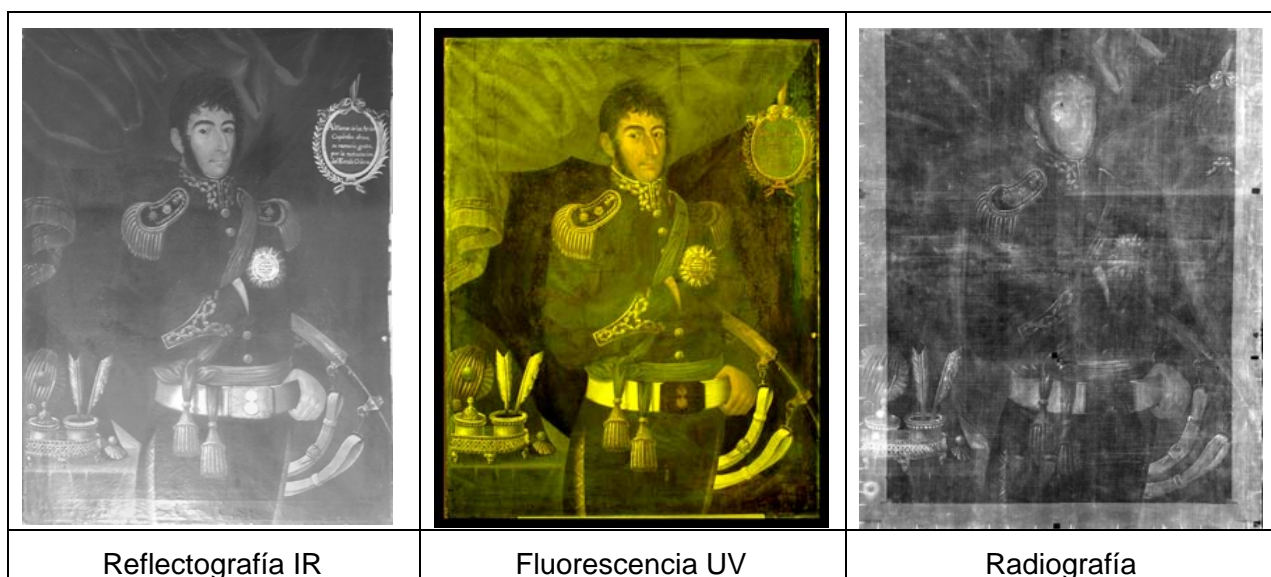
En los tres análisis es posible observar el faltante en el ojo derecho del personaje y la perforación existente en el costado derecho de la obra. No se observan dibujos subyacentes o arrepentimientos, sin embargo, si es posible distinguir, al menos en dos de los análisis, las diferencias de brillo en la capa de protección, que parece haber sido removida en parte durante algún proceso de limpieza.

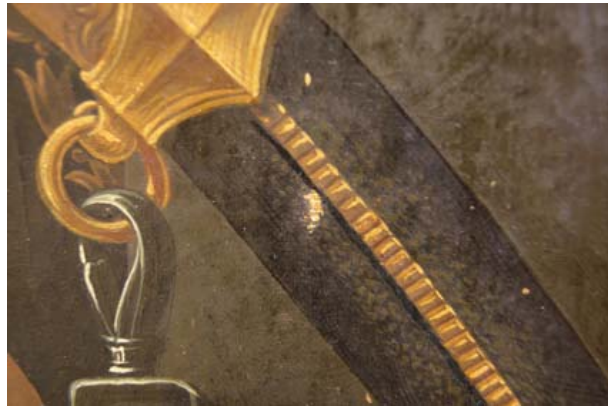
Detalle de faltante en espada. Se observan las irregularidades en la capa de protección.

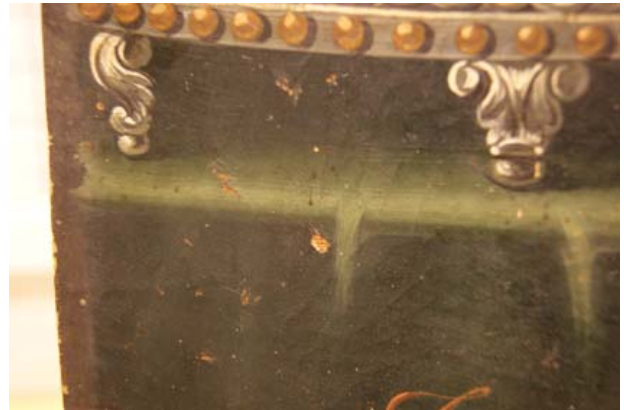
Detalle de faltantes en la zona del mantel.

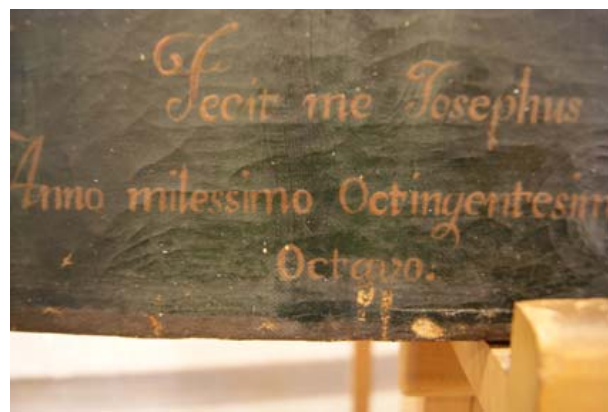
Detalle de faltantes bajo el texto-firma.

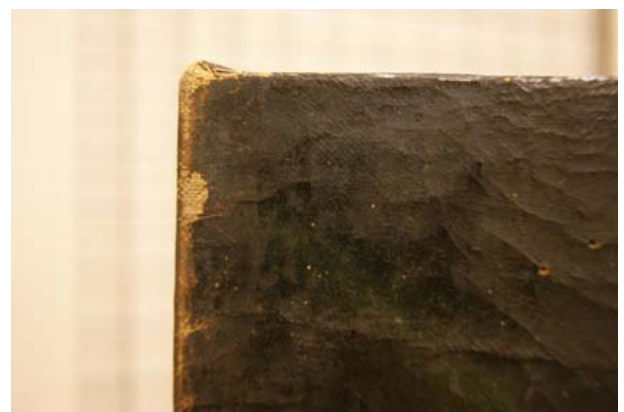
Detalle de faltantes en los bordes.

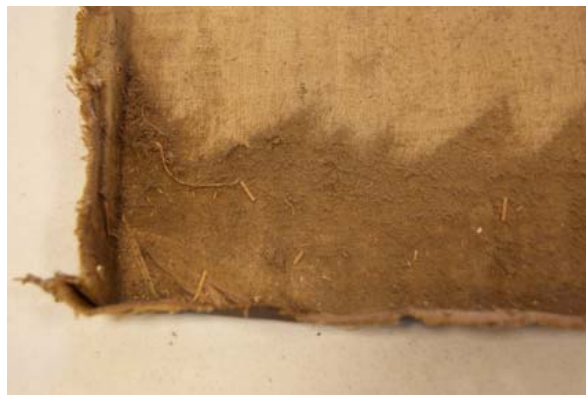
Gran cantidad de suciedad superficial por el reverso de la obra.

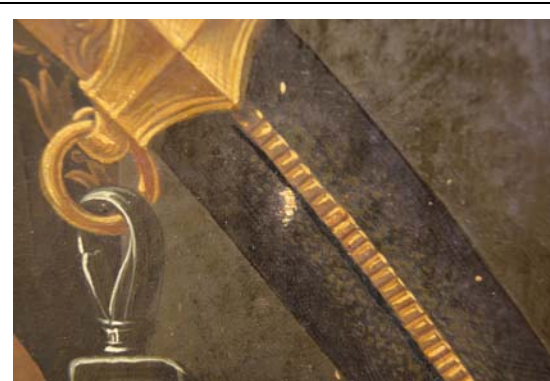
Detalle de faltante de capa pictórica y base de preparación.

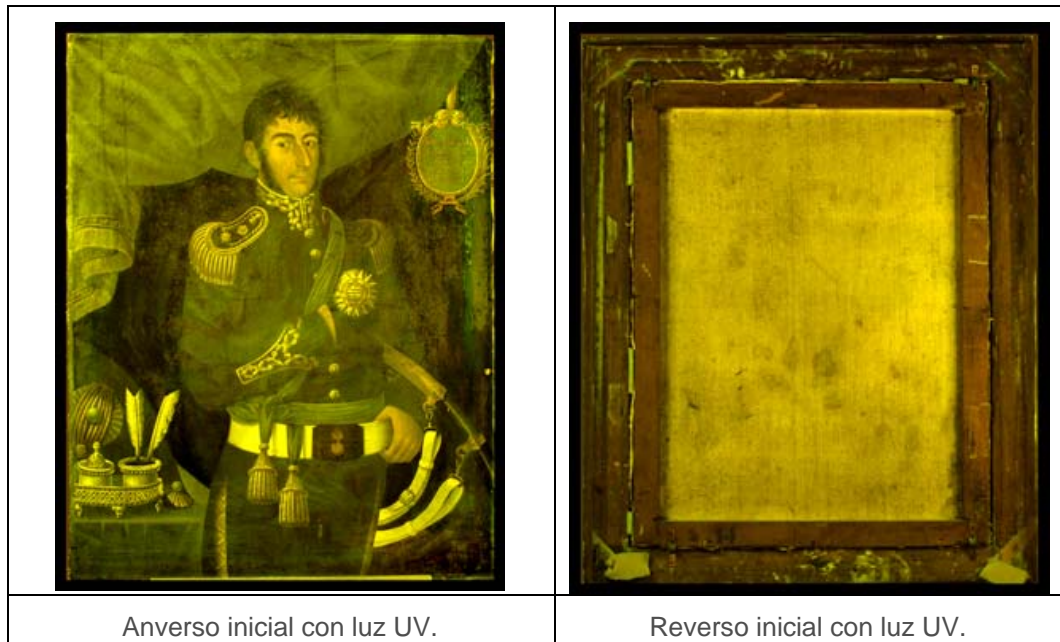
Se observan claramente irregularidades en la capa de protección, zonas que parecen haber sido limpiadas con alguna sustancia que eliminó el barniz. El fondo se ve opaco y oscuro, al igual que la hebilla del cinturón, mientras que la cartela ubicada en el cuadrante superior derecho fluoresce de forma distinta, pareja, y parece estar pintada sobre una zona vertical en el extremo derecho que presenta craqueladuras.

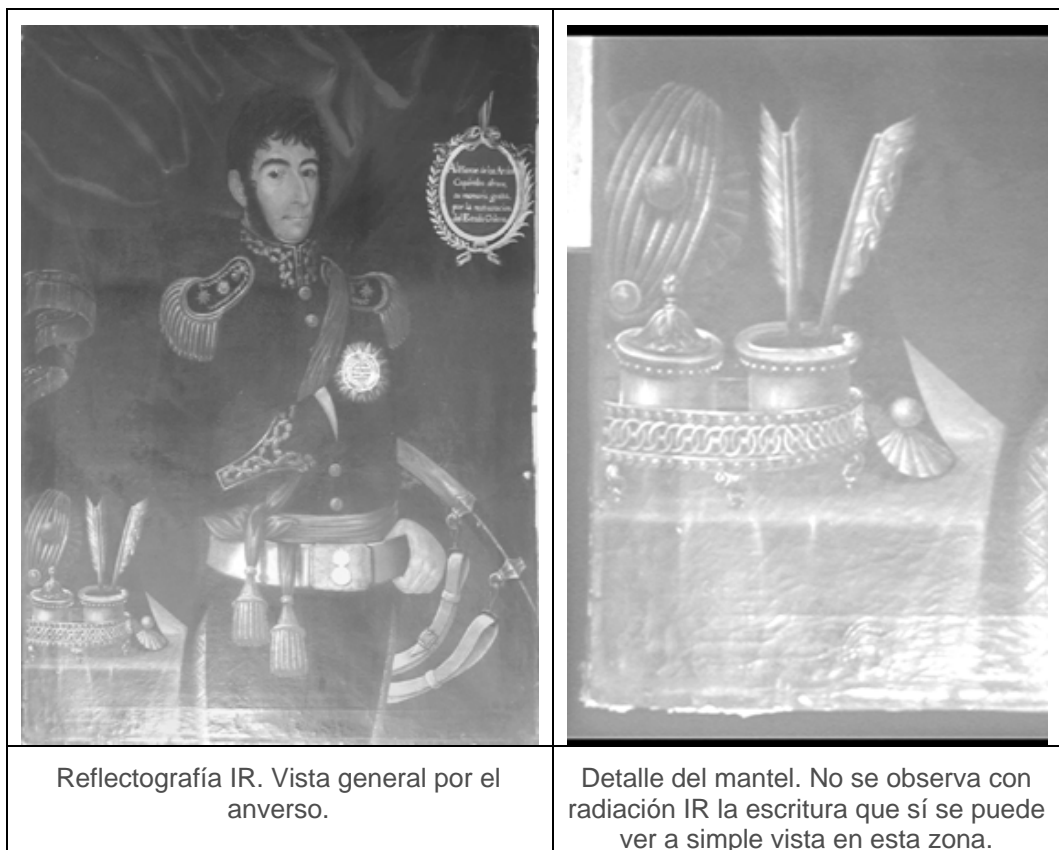
No se observaron dibujos subyacentes ni arrepentimientos del artista. Es posible apreciar unas leves diferencias de brillo en el sector central de la obra, particularmente cerca del brazo derecho de San Martín, al igual que es posible ver el faltante en el ojo derecho y la perforación en el costado derecho de la obra. El texto que se lee por el anverso, en el mantel, no se observa con radiación IR.

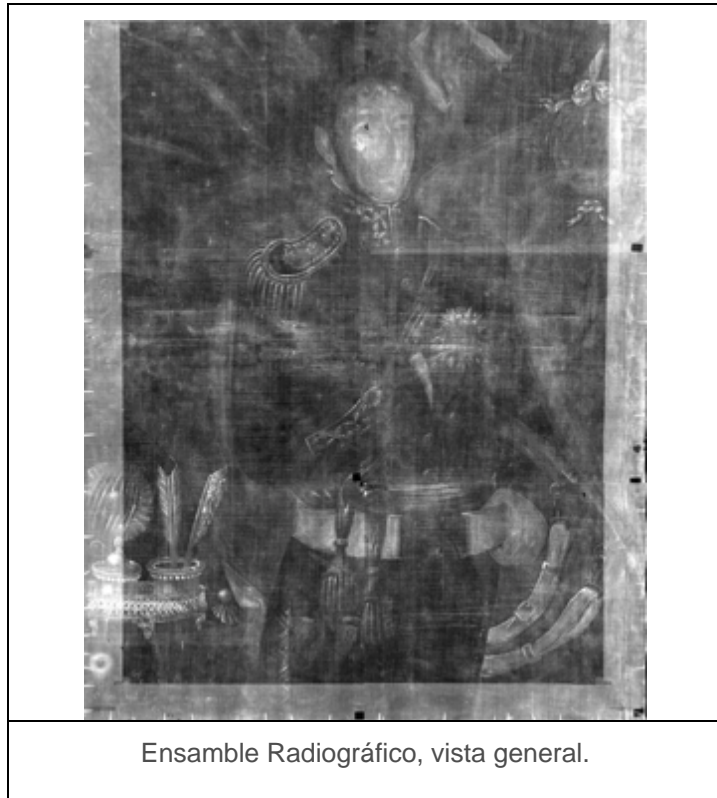
La tela corresponde a una sola pieza, sin uniones. Existe poco contraste entre la figura y el fondo, lo que indicaría la utilización de plomo en las capas de base de preparación, algo usual en la obra de Gil de Castro. Es posible observar el rasgado, faltante de capa pictórica y de base de preparación existente en el ojo derecho, y la perforación con deformación del plano en el costado derecho, sector inferior. El escudo del cuadrante superior derecho casi no se ve, sólo las cintas ubicadas sobre y bajo esta son más visibles.

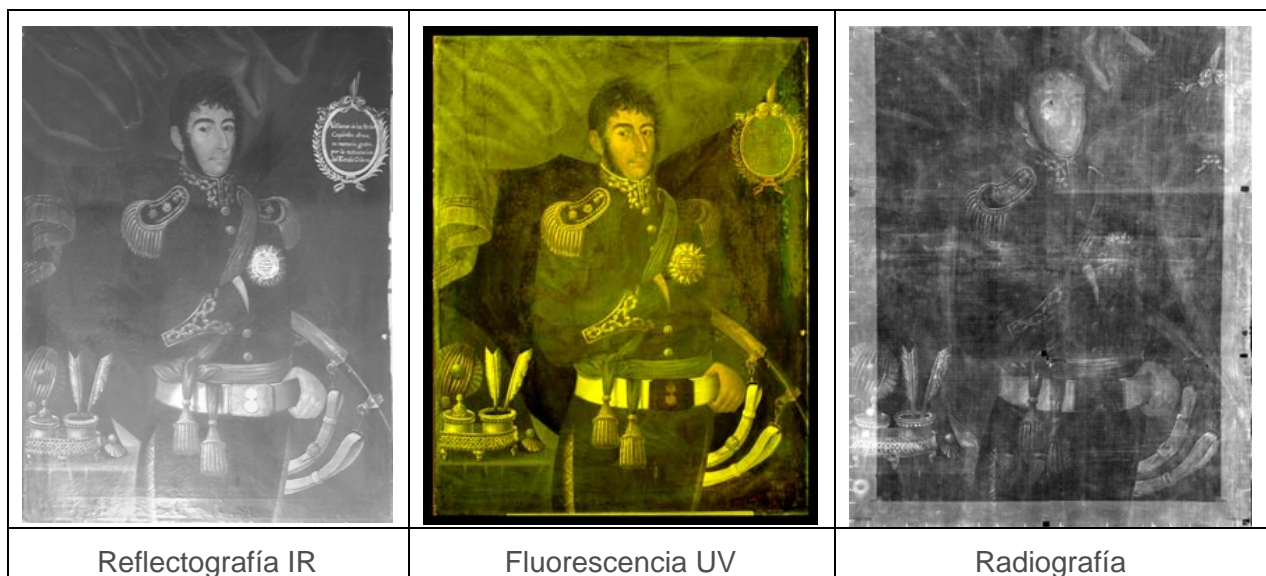
En los tres análisis es posible observar el faltante en el ojo derecho del personaje y la perforación existente en el costado derecho de la obra. No se observan dibujos subyacentes, arrepentimientos o intervenciones anteriores, sin embargo, si es posible distinguir, al menos en dos de los análisis, diferencias de brillo en la capa de protección, que parece haber sido removida en parte durante algún proceso de limpieza.

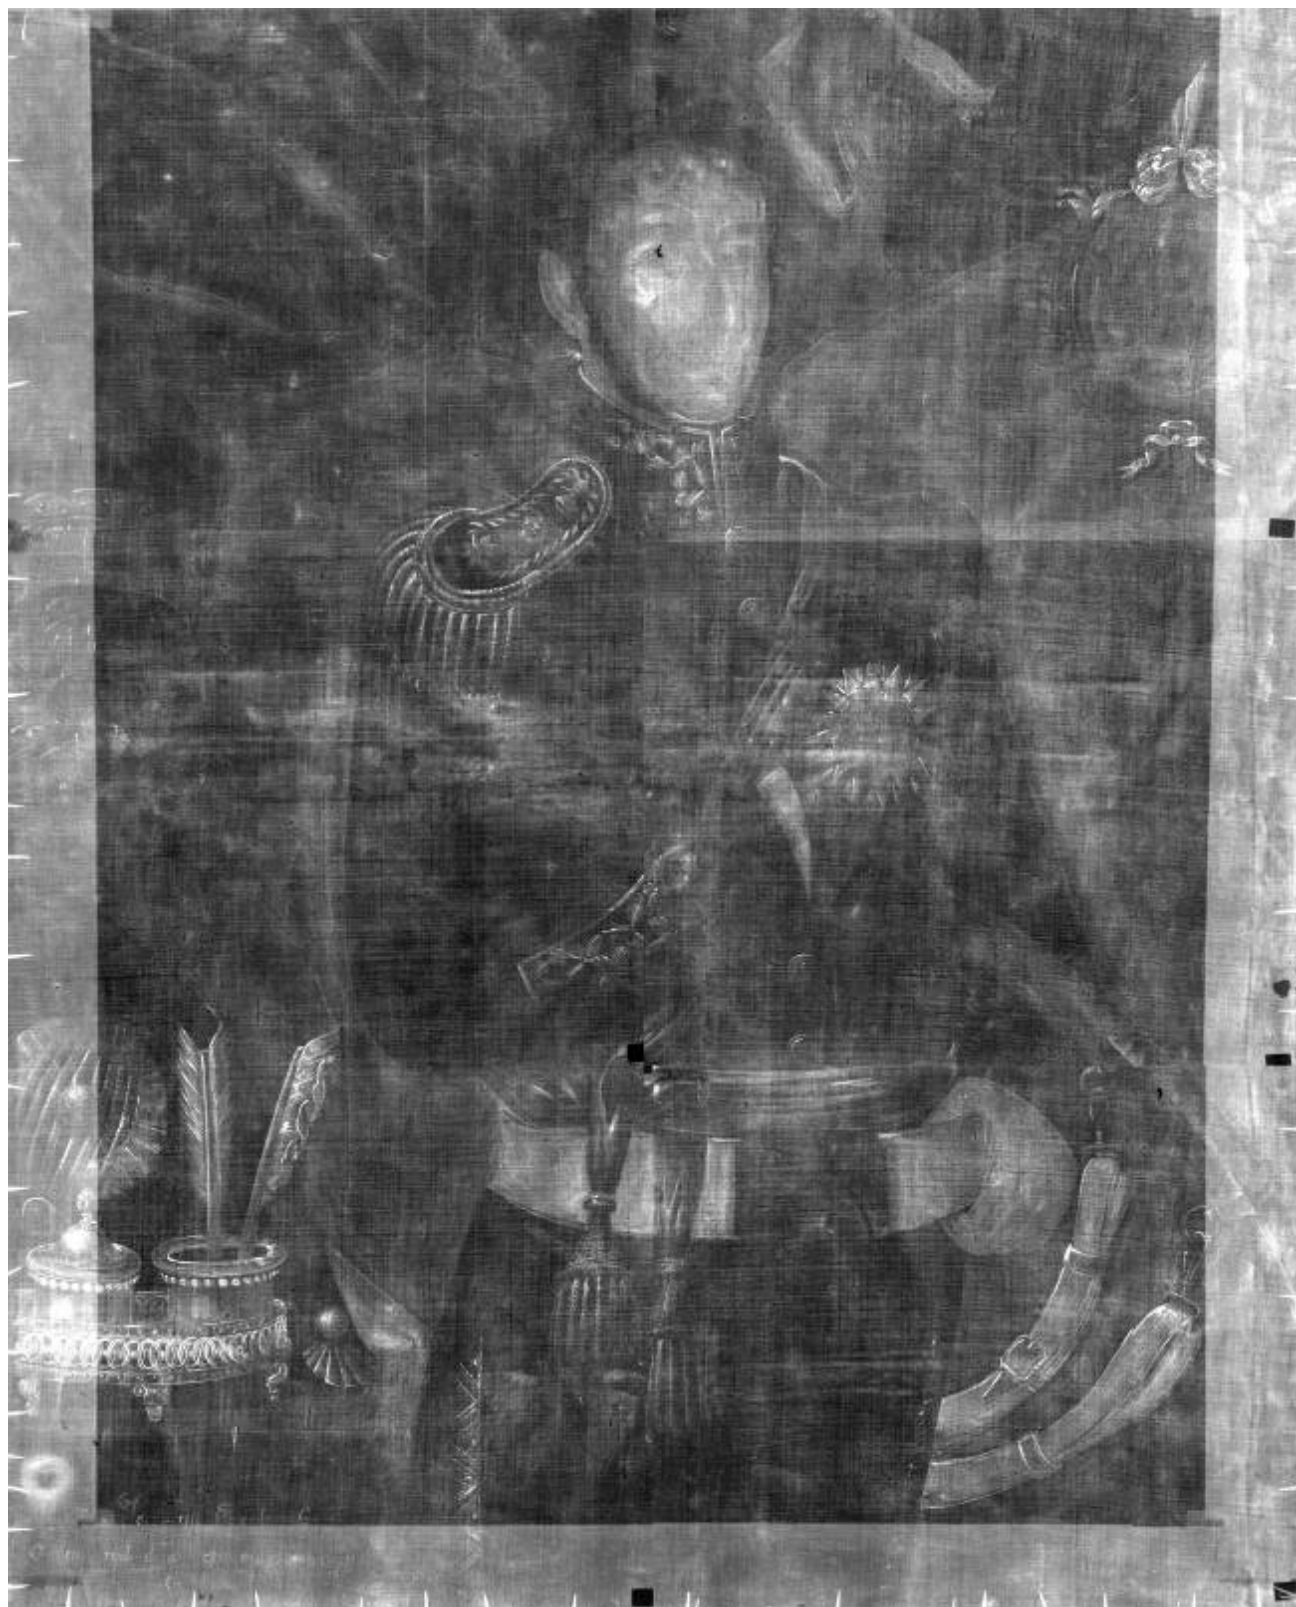
Ensamble radiográfico del retrato completo. No se aprecia imagen subyacente. La obra fue difícil de traspasar por los rayos X y de lograr contrastes, situación repetida en Gil de Castro por el alto contenido de plomo en sus bases de preparación.

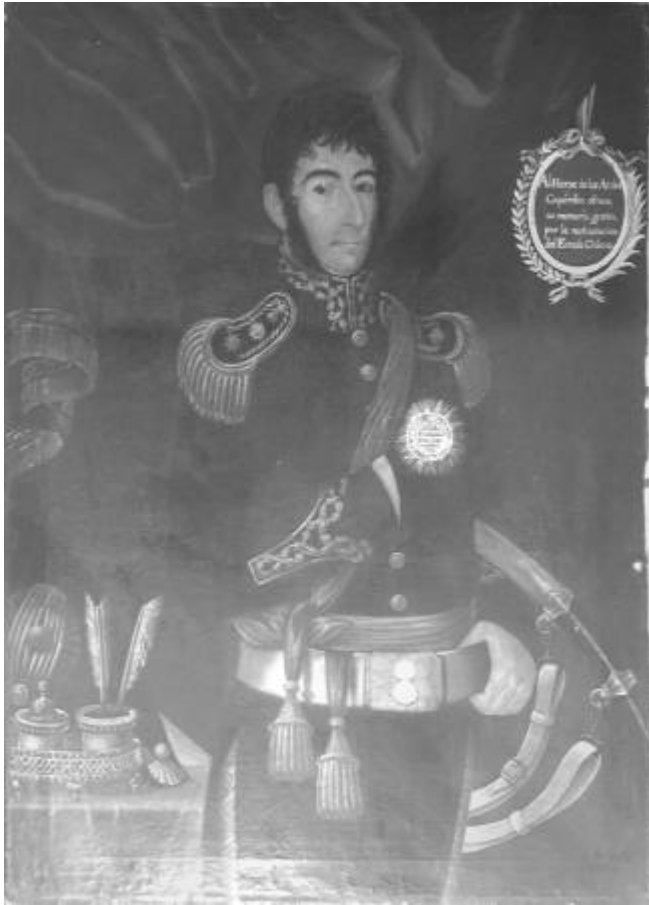
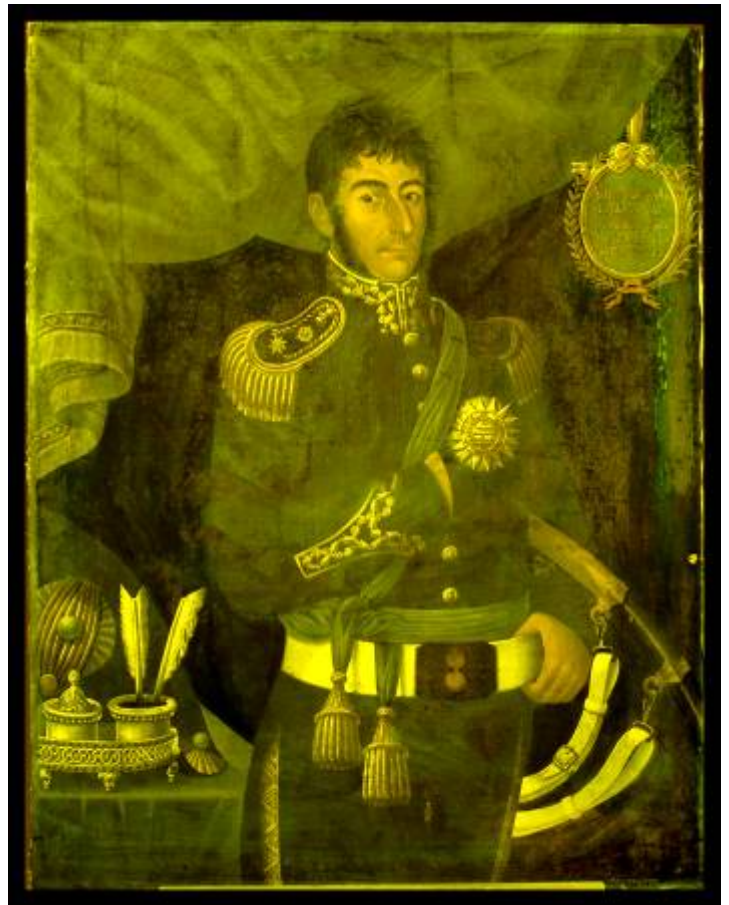
Izquierda: Imagen por reflectografía IR. Derecha: imagen de fluorescencia visible.

Ambas imágenes junto a la radiografía, muestran un retrato en estado muy prístino, con mínimas intervenciones y en muy buen estado de Conservación. El único deterioro importante es en un ojo de San Martín, donde se aprecia un pequeño faltante.

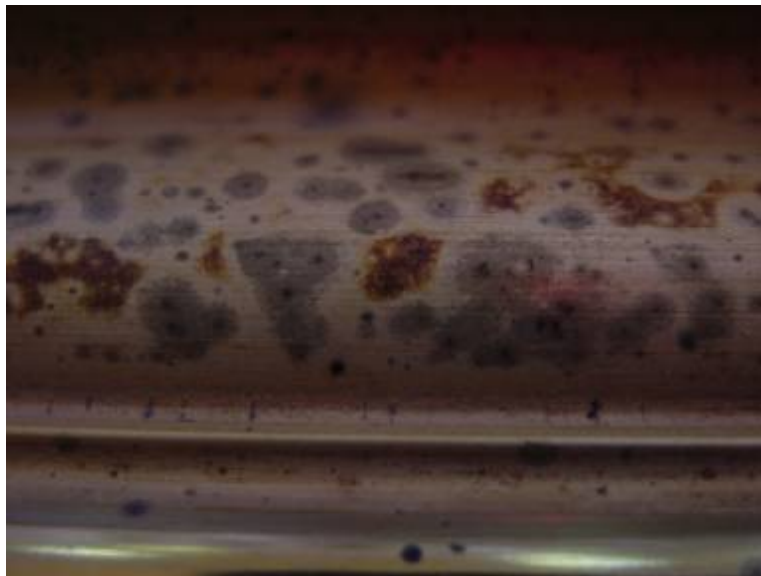
Conclusión de la muestra: Se descarta la acción de hongos. Llama la atención la forma de las manchas, presentan un punto de corrosión central que se expande hacia los lados de forma concéntrica. Da la impresión de que las manchas son causa de la deposición de un material ácido en el centro, el que luego se expandió de forma concéntrica. Podría ser efecto de desechos de algún insecto.

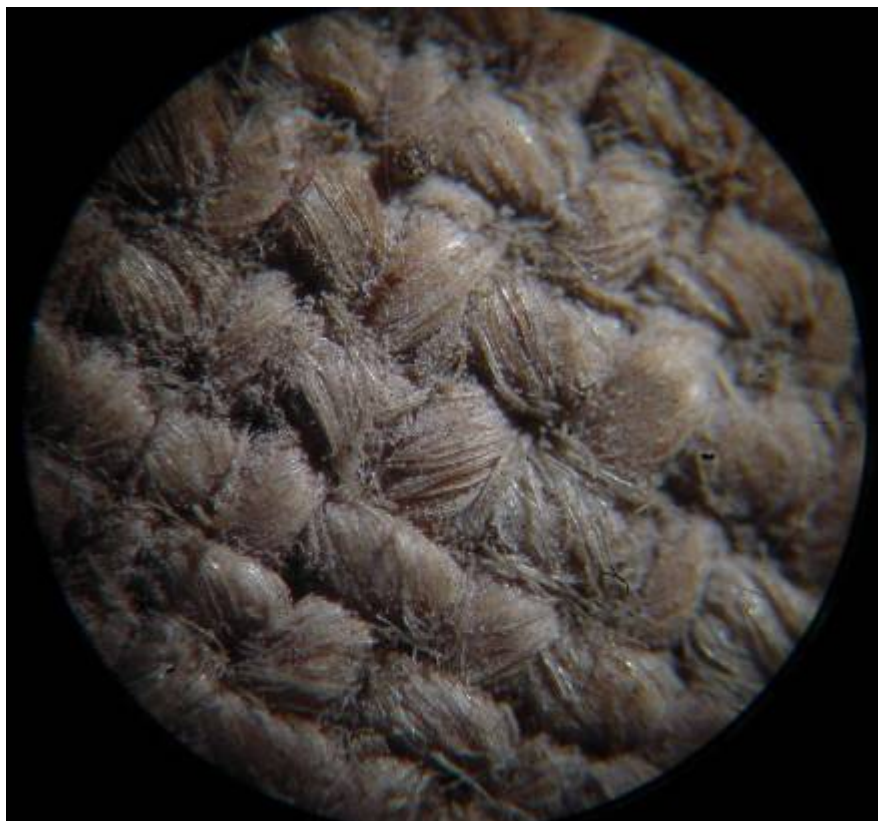
Conclusión de la muestra: No se observaron evidencias de la acción de hongos, ni activos ni pasivos.

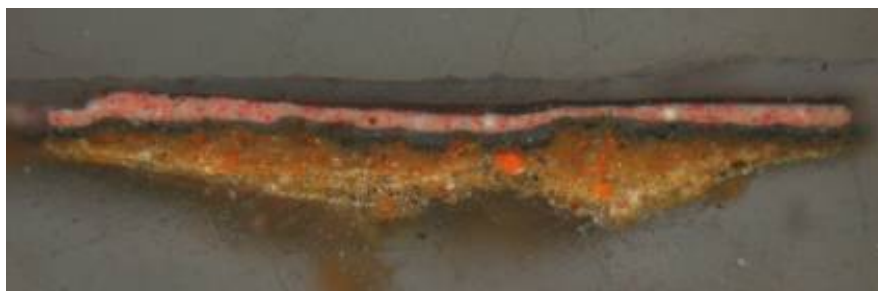
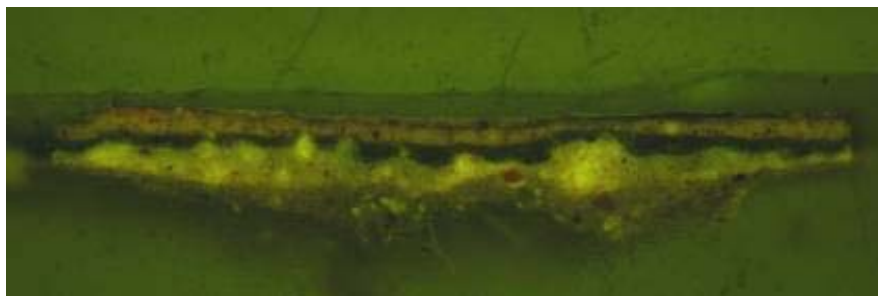
Esta muestra tomada del ojo demuestra la gran complejidad estratigráfica de Gil de Castro en este tipo de detalles. Mantiene los 3 o 4 estratos de preparación en toda la pintura, pero vemos claramente el estrato de carnación rosado cubierto

por el estrato del color del ojo, indicando que el ojo se pintó una vez colocado el estrato de carnación.
