INFORME DE INTERVENCIÓN

Torso masculino
Thomason (?)

Laboratorio de Pintura
Centro Nacional de Conservación y Restauración

17 de Mayo de 2016
Santiago de Chile

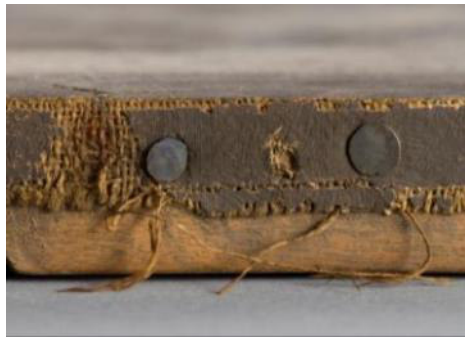
Tuvo al menos una intervención anterior donde se le adhirió un parche en la esquina superior derecha y se repintaron pequeños puntos con el mismo color y material utilizado en el parche. Aparentemente habría sufrido una quemadura en el sector inferior, lo que obligó a cortar la tela, ya que la pintura llega hasta los bordes de esta, y tiene marcas del bastidor en los cuatro lados, sin embargo, estas marcas no coinciden con el bastidor actual.

Detalle del borde, se observa pintura hasta el punto de corte de la tela. Fotografía: Rivas, V. 2015. Archivo CNCR.

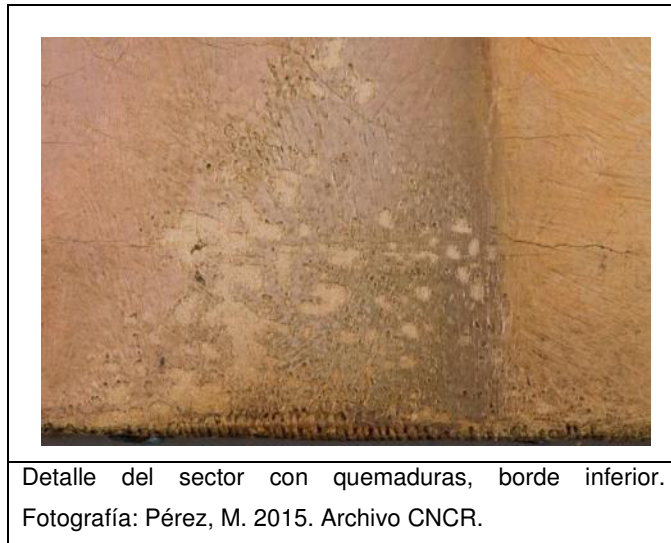
- Se observó una zona en el sector inferior central donde había faltantes de capa pictórica, algunos en forma de burbujas o cráteres, que dejaban a la vista la base de preparación. En algunos casos los bordes se veían levemente levantados, indicando pérdida de adherencia.

- Es probable que los faltantes de capa pictórica en forma de burbujas o ampollas se hayan producido como consecuencia de un fuego o quemadura con un objeto caliente, como una vela o una plancha, respectivamente. Es posible que esto mismo ocasionara que la pintura fuera cortada para eliminar gran parte de la quemadura, lo que explicaría las marcas del bastidor anterior, que no coinciden con el actual, y que uno de los números de la fecha aparezca cortado a ras del borde de la tela.

En primer lugar se debería intervenir la pérdida de adherencia en la zona de faltantes, para evitar que estos aumenten de tamaño y dificulten la lectura de la obra.

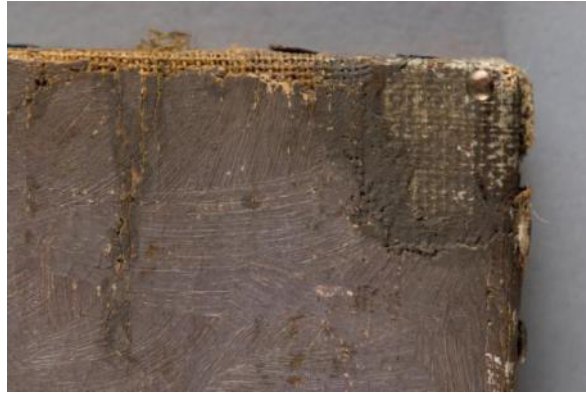
- Se observó un parche en la esquina superior derecha, que no tenía base de preparación o era muy delgada, de modo que se observaba claramente la textura de la tela, a diferencia del resto de la pintura. La reintegración cromática de esta zona estaba desajustada, al igual que algunos repintes de color más oscuro que el fondo, observados en la mitad derecha de la obra. También en esta zona se observaban pequeños faltantes de capa pictórica y base de preparación.

Esquina superior derecha. Se observa el parche y un clavo.
Fotografía: Pérez, M. 2015. Archivo CNCR.

- El parche que tenía en la esquina superior izquierda fue aplicado en una intervención anterior pero no se nivelaron los estratos ni se ajustó exactamente el color, o este viró a un tono más oscuro que el original.

En segundo lugar se ha decidido eliminar el parche de la esquina superior derecha para evitar que deforme la tela original circundante, y en su lugar aplicar un injerto. Se deberán poner orlos para volver a tensar la obra en el bastidor, y ubicar este último de modo que lado que tiene chaflán quede hacia el reverso de la tela, para evitar que se marque.

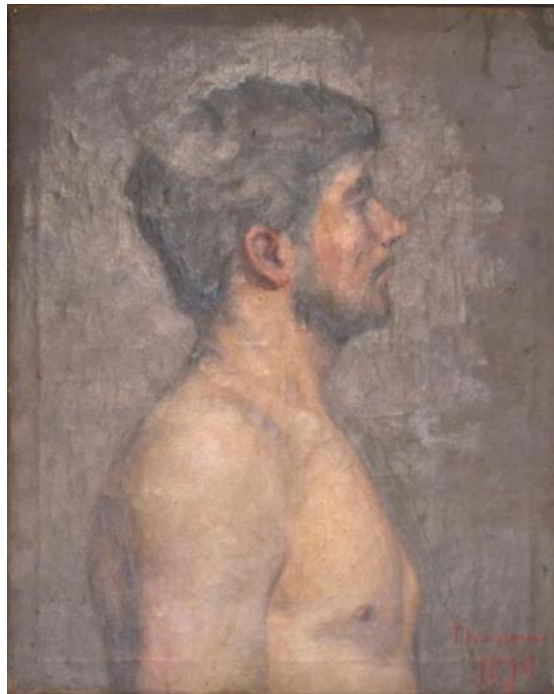
- La capa de protección no parecía ser homogénea, dado que el costado derecho y el borde superior se observaban más opacos que el izquierdo, y de un color más grisáceo.

Fotografía con luz axial incidente. Se observa irregularidad en la capa de protección, vista como opacidad en el costado derecho y borde superior.
Fotografía: Correa, C. 2015. Archivo CNCR

- La diferencia de brillo que presentaba la obra aparentemente se debería a una aplicación irregular de barniz. Los cortes estratigráficos mostraron que, aunque parecía que la capa pictórica observada en la zona opaca había sido aplicada con posterioridad al resto, como repinte, en realidad este sector tenía menos estratos que las muestras tomadas de zonas con mayor brillo,

específicamente una capa pictórica adicional y un estrato de protección. Por lo tanto, se podría pensar que el barniz fue aplicado de forma poco regular, dejando zonas sin protección.

Luego se realizará la nivelación de estratos tanto en el injerto como sobre los pequeños faltantes de capa pictórica y base de preparación. Posteriormente se realizará la reintegración cromática y la aplicación de una capa de protección final. No se ha considerado eliminar la capa de protección existente dado que no está modificando de forma desfavorable la imagen, no se observa amarilleada ni oscurecida.

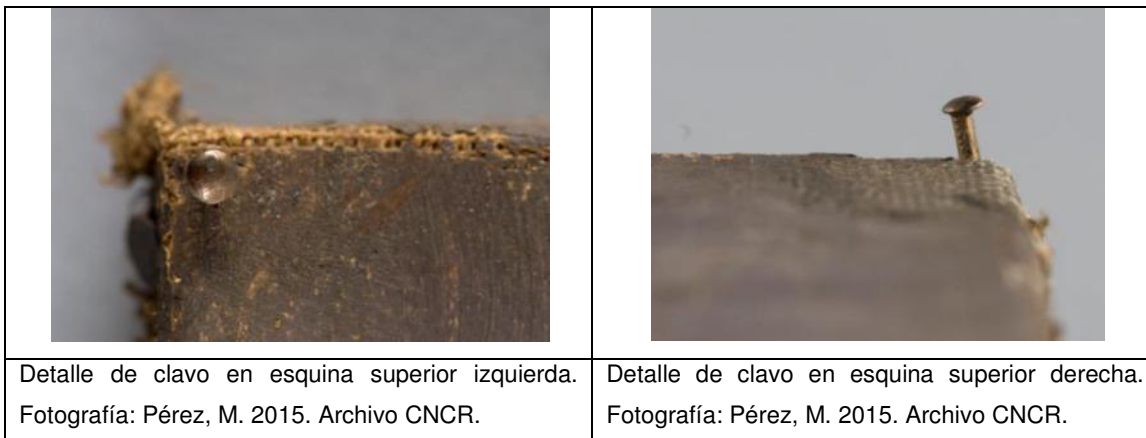
- Había dos clavos en las esquinas superiores, y posiblemente hubo también en las esquinas inferiores, porque en su lugar había dos perforaciones.
- Existía pérdida de tensión y una leve deformación del plano en el sector central de la pintura, en forma de ondulaciones.

- Los clavos que había en las esquinas probablemente fueron puestos para evitar que la pintura se abrasionara en contacto con el marco.
- La pérdida de tensión se debía probablemente a que los dueños anteriores no habían apretado las cuñas, y esto produjo las deformaciones del plano en forma de ondulaciones.

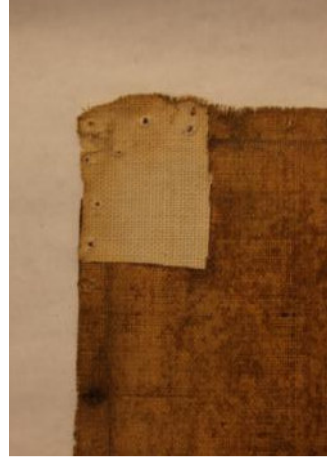
Detalle del parche aplicado en una intervención anterior, esquina superior izquierda (reverso). Fotografía: Pérez, M. 2015. Archivo CNCR.

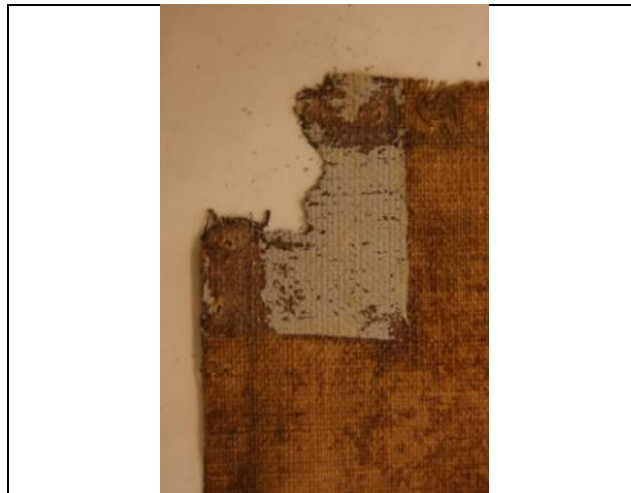
Detalle del faltante ubicado bajo el parche. Fotografía: Pérez, M. 2015. Archivo CNCR.

- El primer tratamiento realizado a esta obra fue la limpieza de suciedad superficial en seco, con un plumero muy suave, con especial cuidado en la zona de faltantes. Posteriormente se realizó la consolidación de este sector con cola de conejo al 10%, papel seda y espátula térmica, para evitar desprendimientos posteriores.
- Se separó la pintura del bastidor para poder recuperar el plano en el sector de deformaciones. Para esto se utilizaron compresas de algodón levemente humedecido, vidrios y peso.
- Se eliminó el parche de la esquina superior derecha, de forma mecánica y se aplicó un hisopo con agua para eliminar restos de adhesivo. Luego se confeccionó un injerto con la forma del faltante.

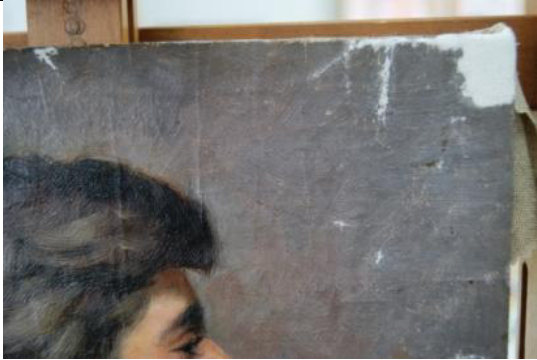
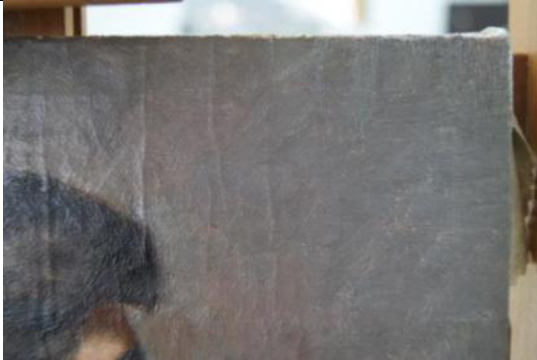
Detalle del parche en la esquina superior derecha. Fotografía: Pérez, M. 2015. Archivo CNCR.	La misma zona después de desmontar la pintura. Fotografía: Pérez, M. 2015. Archivo CNCR.

El mismo sector después de la aplicación del injerto y el resane. Fotografía: Pérez, M. 2015. Archivo CNCR.	La esquina superior derecha después de la reintegración cromática. Fotografía: Pérez, M. 2015. Archivo CNCR.

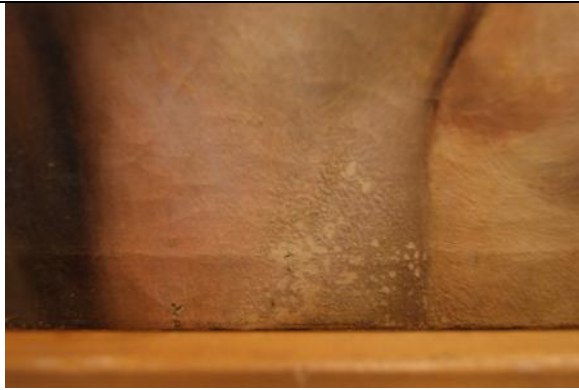
Detalle quemadura en borde inferior: antes del tratamiento.
Fotografía: Pérez, M. 2015. Archivo CNCR.
