## INFORME DE INTERVENCIÓN

Paisaje con vacas  
Alfredo Helsby (1862-1933)

Laboratorio de Pintura  
Centro Nacional de Conservación y Restauración

06 de Febrero de 2019  
Santiago de Chile

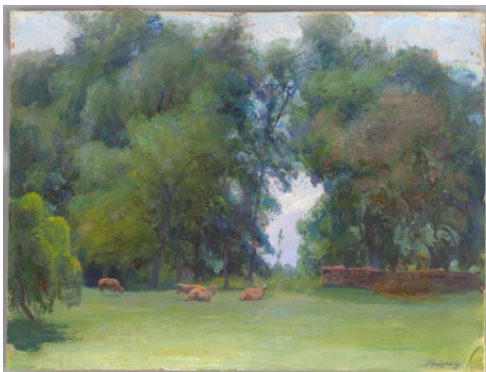
En general se encontraba en buen estado de conservación, aunque presentaba un rasgado de pequeñas dimensiones en el borde inferior y una esquina desprendida. El passepartout era de papel delgado, y se encontraba oscurecido y acidificado.

Anverso inicial. (Fotografía: Correa, C., 2015. LFD1338.02)

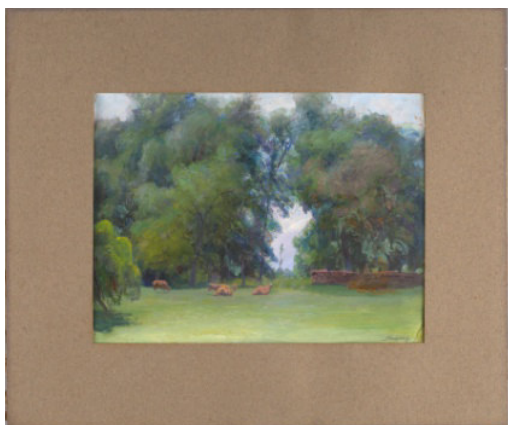
Anverso inicial con passepartout oscuro.  
LFD1338.02. (Fotografía: Correa, C. 2015.)

Se decidió cambiar también el passepartout por una material libre de ácido, y hacer una carpeta de conservación que permitiera su exhibición en las condiciones óptimas.

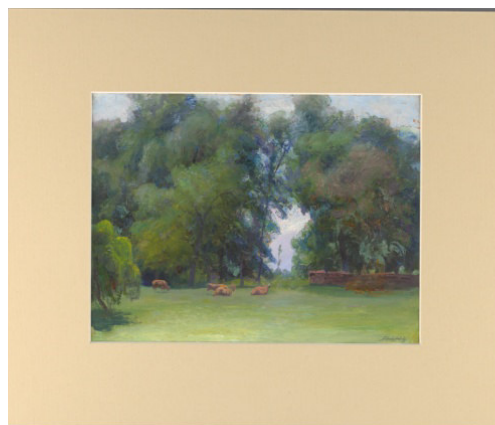
Anverso final con carpeta de conservación libre  
de ácido. LFD1338.53. (Fotografía: Ormeño, L.  
2016.)

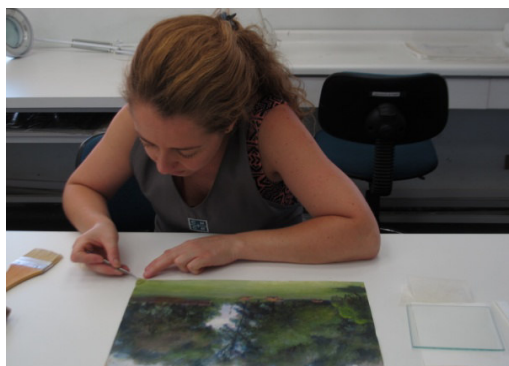
- **Tipificación y caracterización de síntomas:** Se observa un rasgado de pequeñas dimensiones en el borde inferior, y un desprendimiento en la esquina inferior derecha. Dado que el montaje presentaba un vidrio, la obra no se veía afectada por gran cantidad de suciedad superficial. La esquina desprendida estaba adherida con papel japonés.
- **Identificación y origen del síntoma:** El reverso de la obra se observa bastante amarilleado, lo que indicaría una acidificación del papel de pasta mecánica. Esto produce un debilitamiento de este y facilita la aparición de deterioros como rasgados. El soporte trasero es un cartón delgado que también aportó acidez al papel.

Proceso de adhesión de la esquina desprendida. LPCD717.010. (Fotografía: Pradenas, C. 2016. Archivo CNCR.)

| Problema | Método | Técnica | Materiales | Resultado |
|---|---|---|---|---|
| Esquina desprendida | Readhesión | Aplicación de papel japonés para unir ambas zonas del soporte | Papel japonés, engrudo de almidón de trigo, metilcelulosa | Se recuperó la continuidad del plano y se aseguró el segmento desprendido |

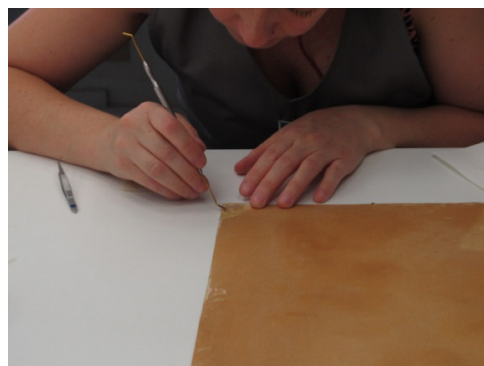
Proceso de adhesión de la esquina desprendida, reverso. LPCD717.015. (Fotografía: Pradenas, C. 2016. Archivo CNCR.)

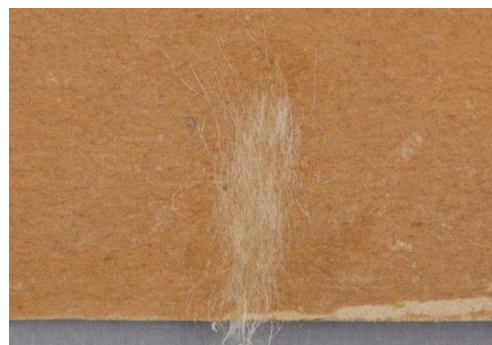
Detalle de refuerzo en rasgado, después  
de la intervención. LFD1338.61.  
(Fotografía: Pérez, T., 2016. Archivo  
CNCR.)

El rasgado se unirá con papel japonés, al igual que el sector desprendido.

| Problema | Método | Técnica | Materiales | Resultado |
|---|---|---|---|---|
| Rasgado | Unión | Adhesión de refuerzo | Papel japonés, engrudo de almidón de trigo, metilcelulosa | Se recuperó la continuidad del plano |

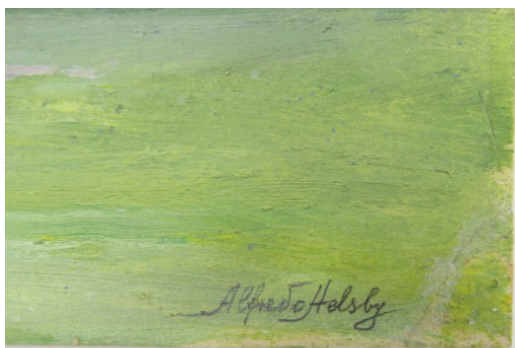
Detalle del injerto de papel japonés en  
esquina inferior derecha. LPCD717.022.  
(Fotografía: Pérez, M. 2016. Archivo  
CNCR.)

| Problema | Método | Técnica | Materiales | Resultado |
|---|---|---|---|---|
| Injerto de papel japonés por el anverso | Reintegración cromática | Mimética, puntillismo | Lápices de colores Prismalo Aquarelle Caran D'Ache; Acuarela Cotman de Winsor & Newton | El injerto se reintegró cromáticamente, disimulándose exitosamente |

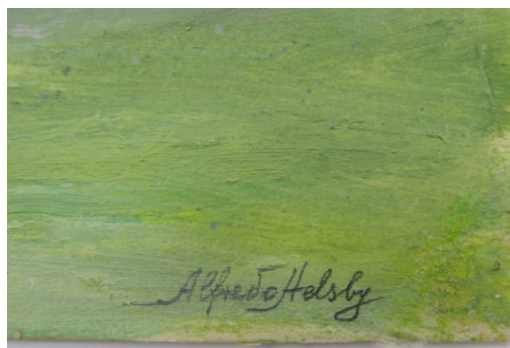
El mismo sector después de la  
reintegración cromática. LPCD717.025.  
(Fotografía: Pérez, M., 2016. Archivo  
CNCR.)

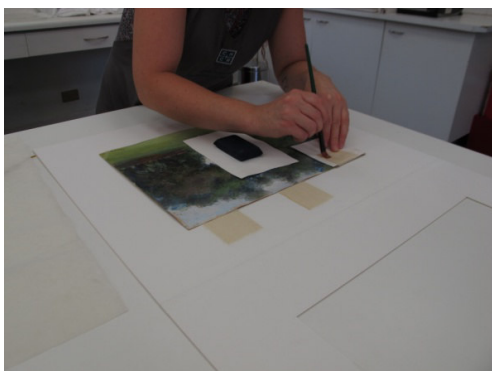
Proceso de adhesión de bisagras de papel para realizar montaje en carpeta libre de ácido que permitiera la exhibición. LPCD717.019. (Fotografía: Pradenas, C., 2016. Archivo CNCR.)

| Problema | Método | Técnica | Materiales | Resultado |
|---|---|---|---|---|
| Soporte sin fijar<br>Passepartout de papel delgado y oxidado<br>Soporte secundario de cartón ácido | Nuevo montaje | Bisagras de papel | Papel japonés, engrudo de almidón de trigo, metilcelulosa | La obra está protegida dentro de una carpeta de conservación que permite su exhibición. |

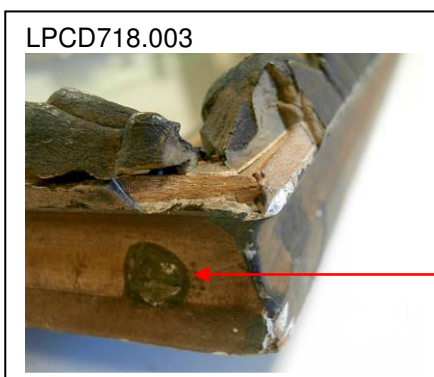
en todos los casos ha implicado desprendimiento, pero se observa con luz rasante el cambio de nivel. Algunas de estas zonas donde posiblemente se encuentren refuerzos de carácter metálico (grapas, clavos, tachuelas, etc) se han intervenido en tres de las cuatro esquinas que presentan un cambio de color sobre el área afectada seguramente por alguna reintegración posterior o reparación posterior al clavado de los refuerzos. Otros elementos metálicos, los encontramos a la vista en la zona del reverso. Los bordes interiores del marco sostienen la obra y la trasera a través de clavos cortos sin cabeza, calvados cada 5 cm aproximadamente y algún caso los clavos presentan oxidación, y otros están ausentes.

Detalle de las zonas abultadas de forma circular, con tonalidad más oscura, Seguramente este levantamiento de la preparación coincide con algún tipo de refuerzo interior de tipo tachuela que haya provocado el desprendimiento de la base blanca y haya sido reparado.

- Consolidación de las zonas de preparación debilitadas: Se han tratado aquellas zonas donde la pérdida de la moldura (seguramente por impacto) ha provocado el debilitamiento o el arranque parcial del estrato de preparación grueso sobre el que se adhiere. Se aplican concentraciones al 75% de cola blanca mediante inyección ya que los estratos a cohesionar a parte del grosor excesivo que presentan, son casi impermeables.
- Consolidación de bordes en faltantes: se ha aplicado una capa de cola blanca al 25% en aquellos bordes que presentan fractura pero no presentan pérdidas de cohesión con el estrato subyacente a fin de sellar y reforzar la zona de las fracturas que hayan podido quedar más debilitadas.

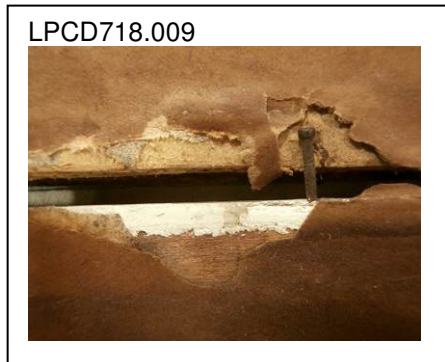
Detalle del reverso en la zona de los clavos donde el papel adhesivo ha sido sesgado y vista general del anverso con trasera de protección.

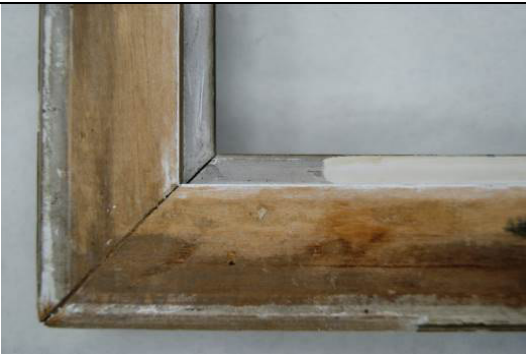
Presentan tanto anverso como reverso suciedad superficial general con pequeñas motas oscuras puntuales de poca relevancia, y algunos cercos de color oscuro que pueden ser cúmulos de alguna sustancia protectora de tipo corla o barniz.

| | | | Soler, N. (2015) LPCD718.012 Detalle de la suciedad superficial en el reverso. | | |
