MEMORIA DE INTERVENCIÓN
Conservación - Restauración

Dibujos

Retrato de Don Francisco Arriagada, Primeros Pasos, Hacendado, Montmatre, Dos Croquis y
Pescadores
Raymond Quinsac Monvoisin

31 de Diciembre de 2021
Santiago de Chile

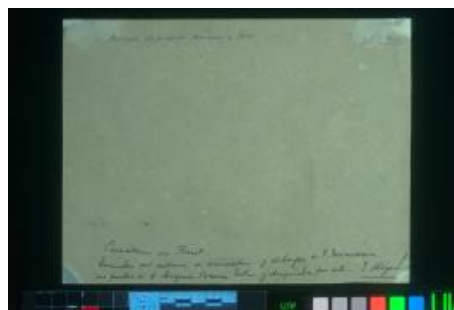
Figura 32: Pescadores reverso inicial con radiación UV, intervención anterior en borde superior. (Fotografía: Monteverde, P. 2020. Archivo CNCR)

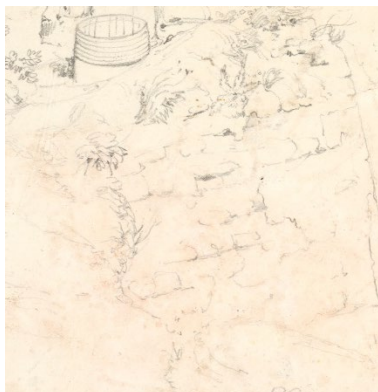
El soporte presenta suciedad superficial por anverso y reverso, tiene manchas de elementos sustentados y otras manchas producidas posiblemente por roce durante la manipulación o el almacenamiento. Se observan restos de papel, tipo japonés, que podrían ser residuos de alguna bisagra utilizada para un antiguo montaje.

Figura 36: Montmatre anverso antes del tratamiento, detalle de mancha por roce. (Fotografía: Pérez, T. 2019. Edición: Pradenas, C. 2021. Archivo CNCR)

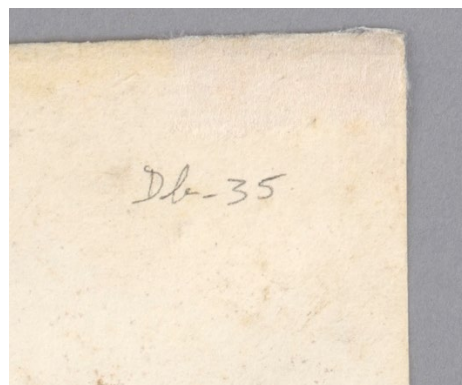
Figura 37: Montmatre reverso antes del tratamiento, detalle de intervención anterior. (Fotografía: Pérez, T. 2019. Edición: Pradenas, C. 2021. Archivo CNCR)

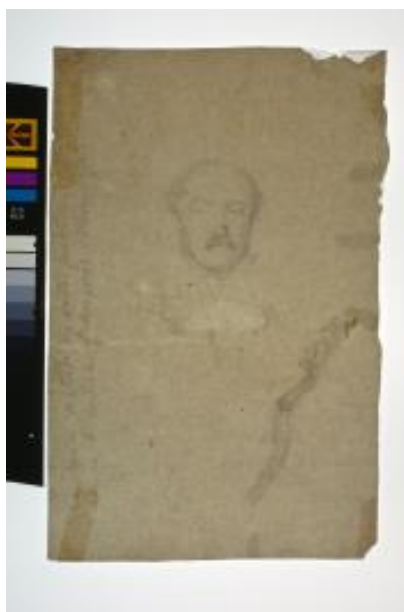
Figura 45: Retrato de don Francisco Arriagada anverso antes del tratamiento con luz transmitida, se visualizan intervenciones anteriores. (Fotografía: Monteverde, P. 2020. Archivo CNCR)

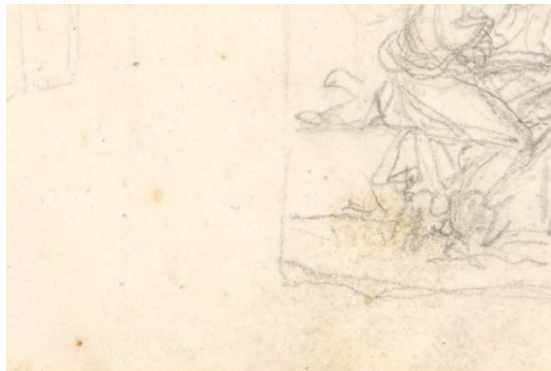
Figura 46: Dos Croquis anverso antes del tratamiento, detalle de foxing y manchas de elementos sustentados. (Fotografía: Pérez, T. 2019. Edición: Pradenas, C. 2021. Archivo CNCR)

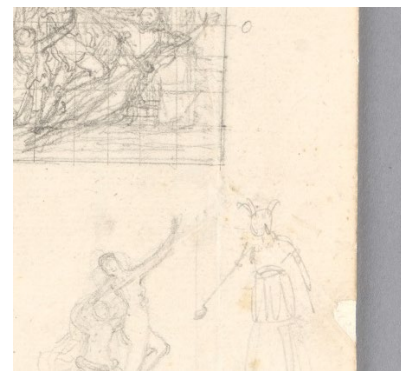
Figura 47: Dos Croquis anverso antes del tratamiento, detalle intervención anterior. (Fotografía: Pérez, T. 2019. Edición: Pradenas, C. 2021. Archivo CNCR)

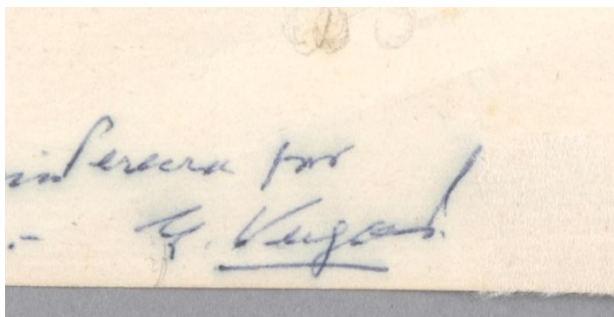
En el elemento sustentado de una de las inscripciones, que es bolígrafo azul, se nota corrimiento de la tinta.

Figura 48: Dos Croquis anverso antes del tratamiento, detalle de corrimiento de tinta en inscripción. (Fotografía: Pérez, T. 2019. Edición: Pradenas, C. 2021. Archivo CNCR)

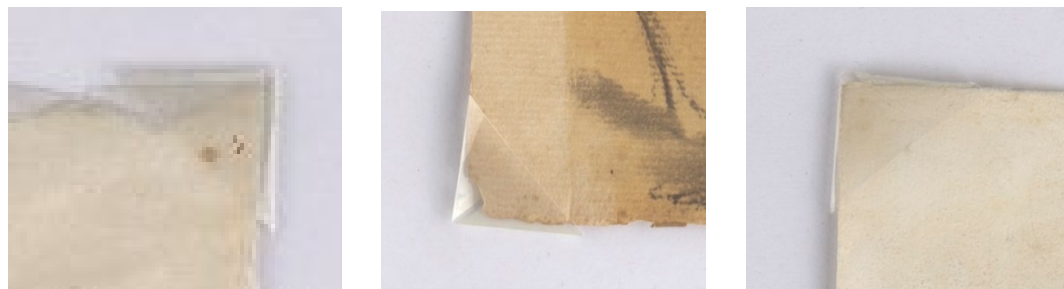
La carpeta presenta suciedad superficial, y como es de color blanco la suciedad presente es más evidente. La forma de montaje es incompatible con el tipo de obra, ya que el plástico pone en riesgo al objeto de papel, pues cualquier tipo de manipulación inadecuada podría ocasionar rasgados y faltantes.

Figuras 50, 51 y 52: anversos generales iniciales de Retrato de don Francisco Arriagada, Hacendado y Montmatre dentro de carpeta simple, detalle de montaje con esquineros. (Fotografía: Pérez, T. 2019. Edición: Pradenas, C. 2021. Archivo CNCR)
