INFORME DE RESTAURACIÓN

Escultura/San Miguel Arcángel

**Centro Nacional de Conservación y Restauración
Laboratorio de Monumentos**

Diciembre de 2006

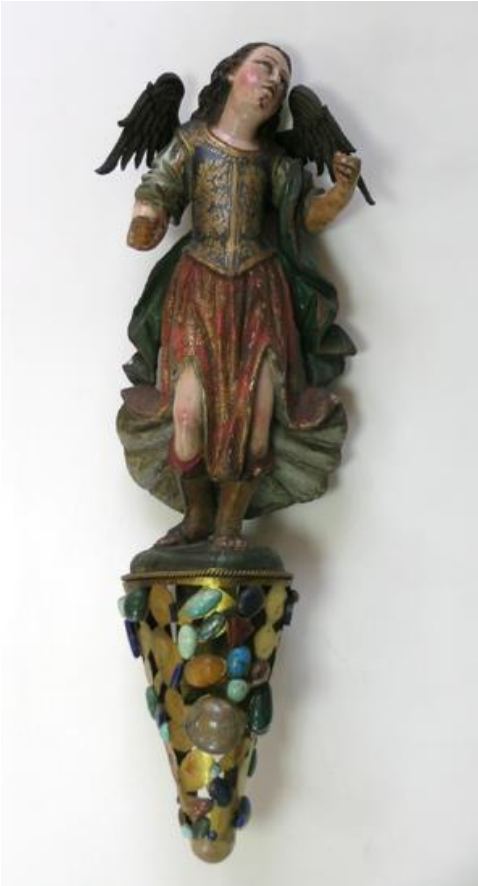
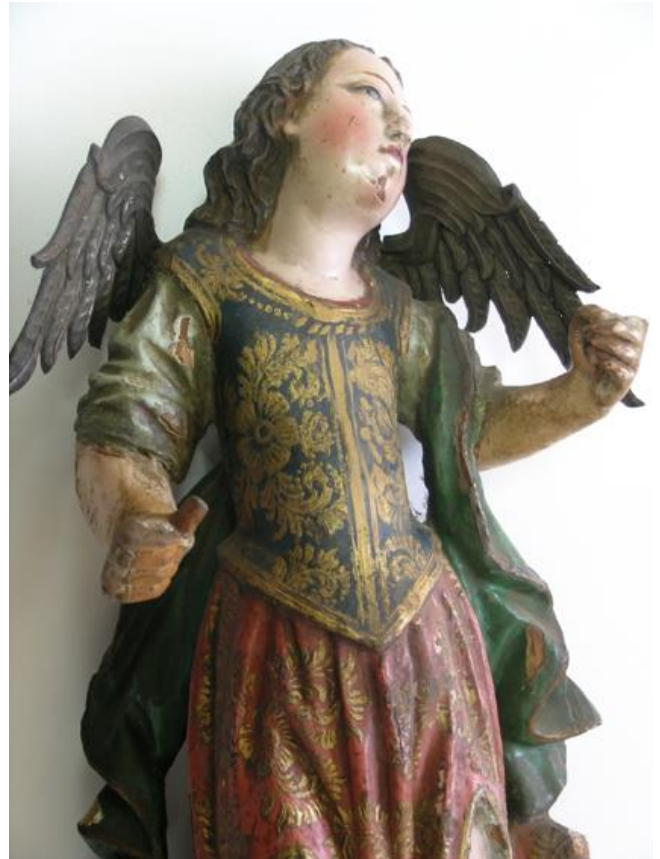
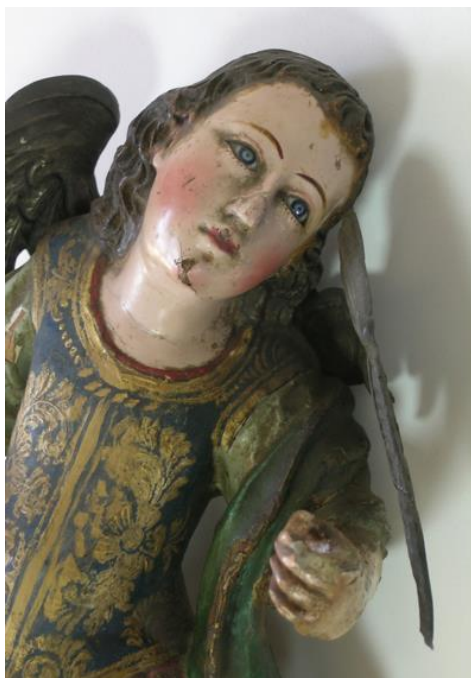
2.1. Estado Inicial del Objeto

Se encuentra en regular estado de Conservación. Presenta suciedad, y faltantes de policromía en toda la obra, con desprendimiento de capa pictórica en las zonas circundantes a los faltantes. La estructura metálica adosada le impide su apoyo en su base, ya que esta se agregó para ponerla contra un muro. Presenta repintes de color y textura muy distintos al original. Falta el dedo índice de la mano izquierda.
