INFORME DE INTERVENCIÓN

Escultura
Busto Manuel Montt / Demetrio Garini / 1864

Laboratorio de Monumentos
Centro Nacional de Conservación y Restauración

08 de Agosto de 2012
Santiago de Chile

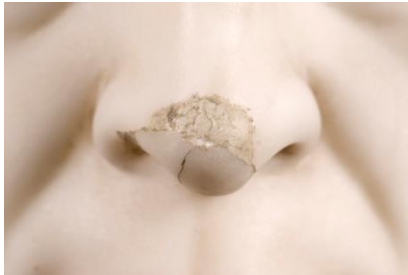
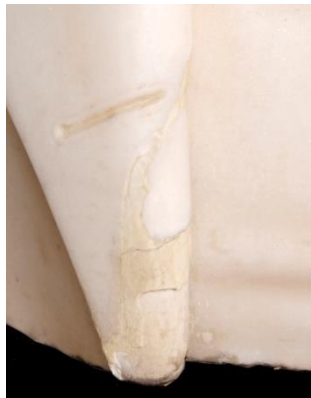
Tiene dos resanes en diferentes ubicaciones de la superficie. Uno irregular en la parte inferior derecha de la chaqueta de aproximadamente 5 cm. de alto, y otro ubicado en la punta de su nariz de 2.5 cm. x 2.0 cm.

Para la reconstitución de faltantes de soporte se utilizará un resane a base de polvo de mármol blanco, sulfato de calcio y un aglutinante sintético. Finalmente se nivelarán y reintegrarán los resanes con pigmentos y aglutinante acrílico con el fin de igualar lo más posible el tono y color de estos con el soporte original. Sabido es que esta operación es complicada ya que la transparencia propia del mármol es difícilmente imitable, de manera que se cuenta con que las intervenciones serán en algún grado reconocibles a simple vista.

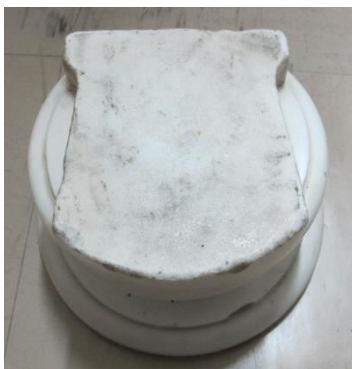
El plinto (base circular) presenta abrasiones en los bordes que se deben al estrés del mármol quedando erosionado en la zona donde se apoya el busto.

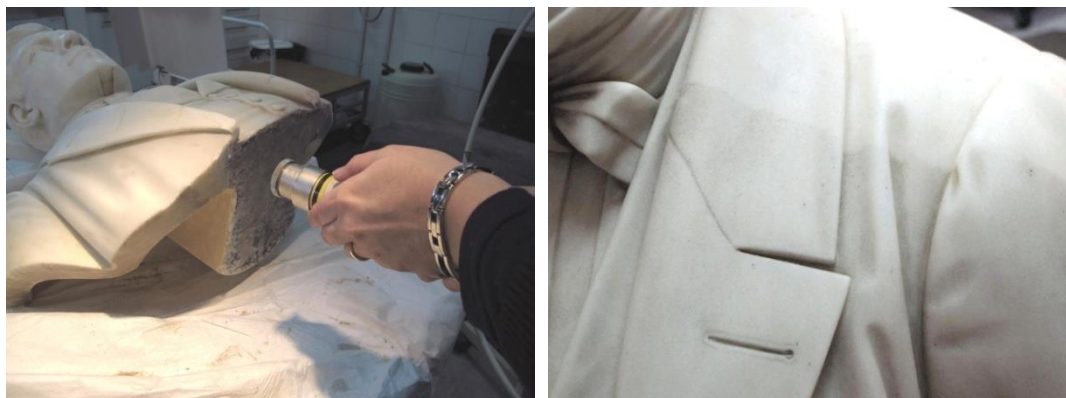
Limpieza con equipo láser.
Archivo CNCR. Neyra G, 2012.

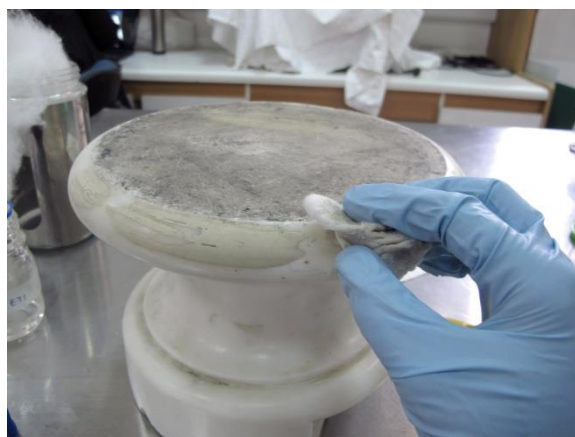
Eliminación de manchas de pintura con solvente.
 Archivo CNCR. Soffia AM, 2012.

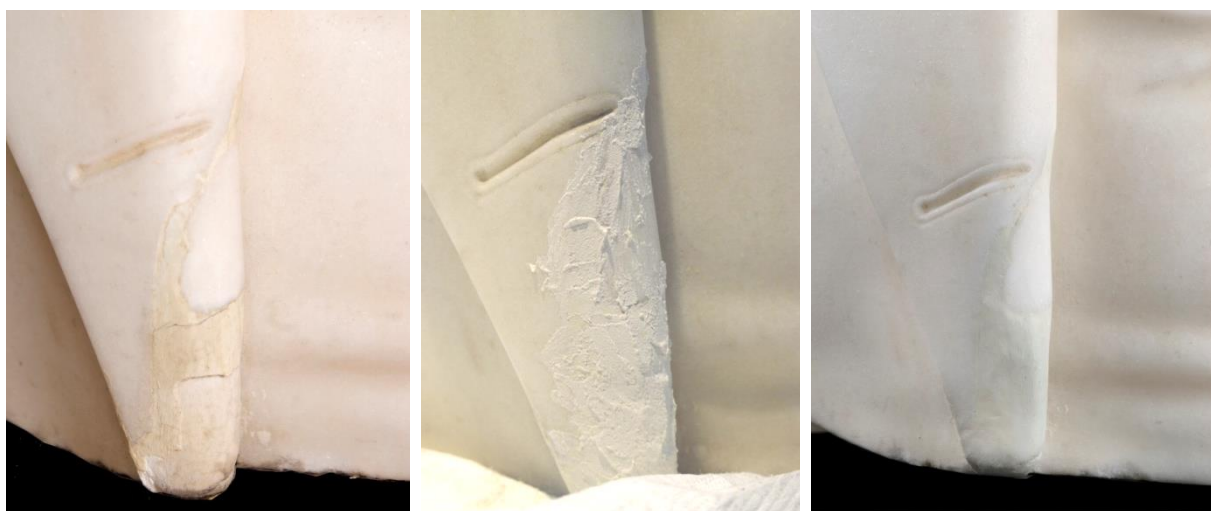
Mejoramiento del resane existente en la parte inferior de la solapa.
 (Soffia, AM, 2012, Archivo CNCR)

Problema	Método	Técnica	Materiales	Resultado
Resane irregular en nariz y solapa	Resane y modelado.	Aplicación de resane sobre resane existente, previa nivelación.	Acril 33, polvo de mármol, pigmento blanco titanio, sulfato de calcio	Reconstrucción volumétrica de la nariz y solapa
Irregularidad en la superficie del resane	Nivelación	Nivelación del resane con lija y bisturí.	Lija y bisturí.	Nivelación óptima del resane.
Diferencia cromática entre el resane y el soporte original	Reintegración cromática.	Aplicación de color con pincel, con técnica imitativa.	Pigmento blanco de titanio, blanco de zinc, ocre y tierra verde. Acril 33.	Integración cromática de las zonas resanadas. Se mantiene una leve diferencia de color con el original.

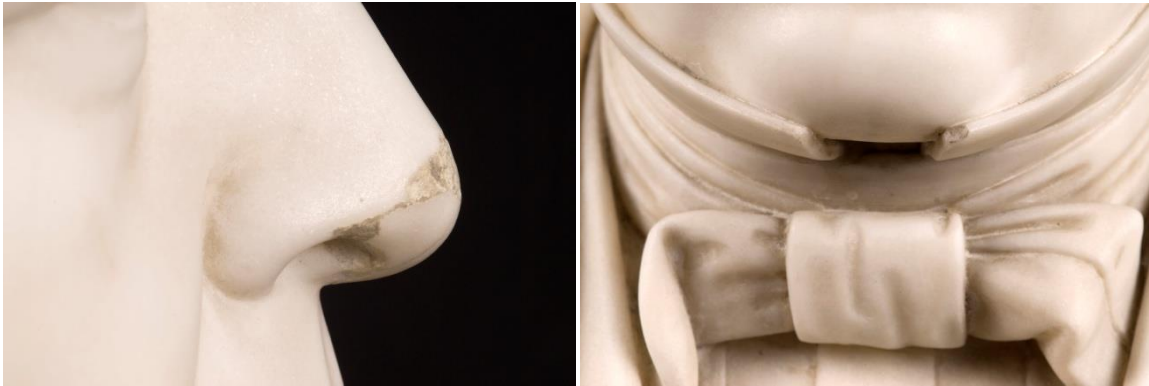
Detalle del resane existente en la nariz

Acumulación de suciedad en intersticios.

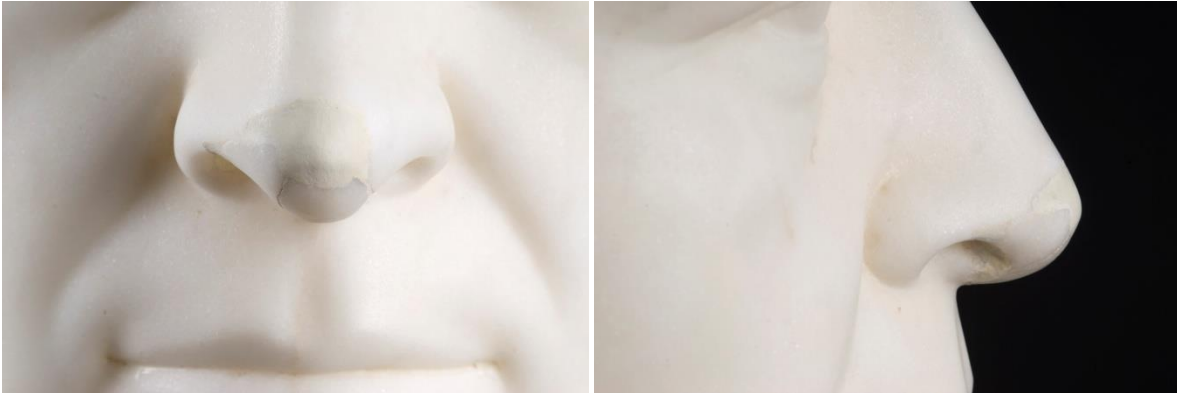
Detalle de la nariz de frente y perfil, después de la intervención.
(Rivas V. 21012, Archivo CNCR)

Por otra parte se logró recuperar la volumetría de la nariz cuya discontinuidad afectaba la lectura de la obra por ser parte fundamental del rostro.

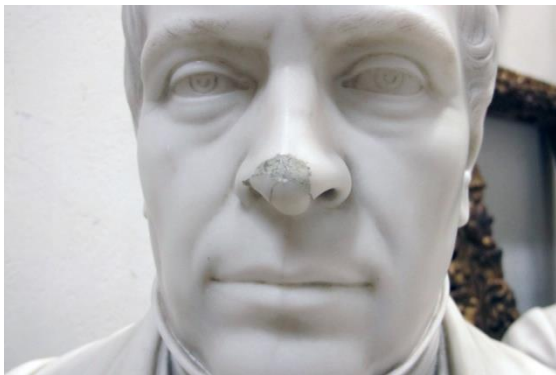
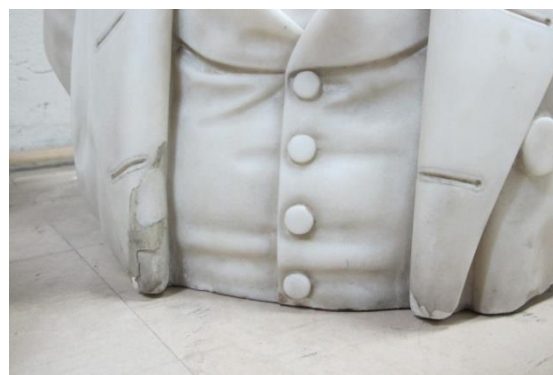
- La punta de la nariz presenta un resane con un material que parece ser yeso.
- El extremo inferior de solapa derecha del chaqué presenta un resane con material que parece ser yeso.

Busto Manuel Montt, detalle nariz y solapa. (Seelengerger M, 2012, Archivo CNCR.)

- Eliminación de la suciedad superficial con láser.
- Eliminación mecánica de la suciedad acumulada en intersticios y posteriormente con agua y cepillado.
- Resane de faltantes en áreas resanadas con anterioridad. Se utilizó sulfato de calcio, pigmento blanco de titanio y polvo de mármol, con Acril 33.
- Nivelación de los resanes con lija.
- Reintegración cromática de resanes con pigmentos aglutinados en Acril 33.

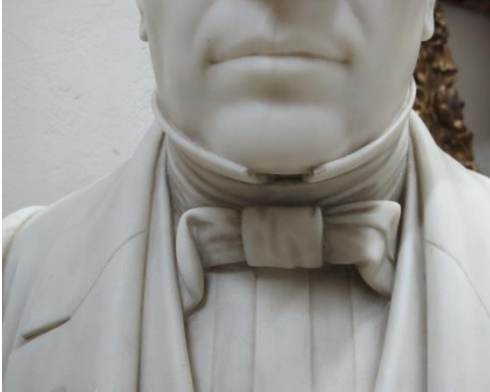
- Presenta suciedad superficial generalizada, adherida particularmente en intersticios y dobleces.

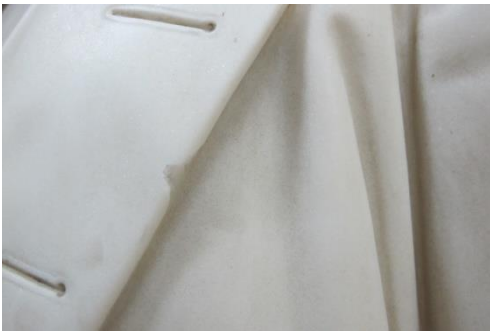
- La solapa derecha presenta un pequeño faltante

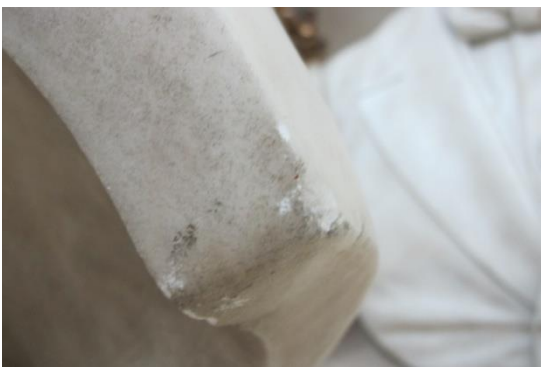
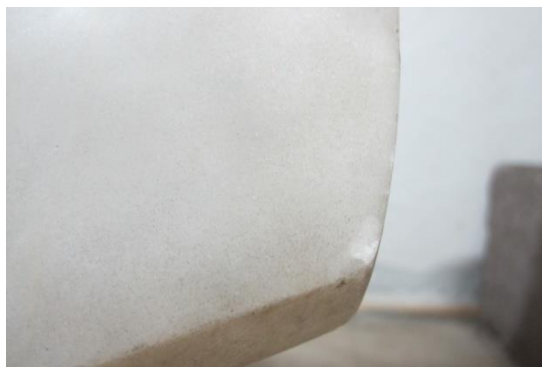
- Se observan abrasiones menores y superficiales en los bordes en general
