INFORME DE INTERVENCIÓN

Retrato del Presidente Jorge Montt Álvarez
Luis Eugenio Lemoine / 1924

Laboratorio de Pintura
Centro Nacional de Conservación y Restauración

27 de Diciembre de 2013
Santiago de Chile

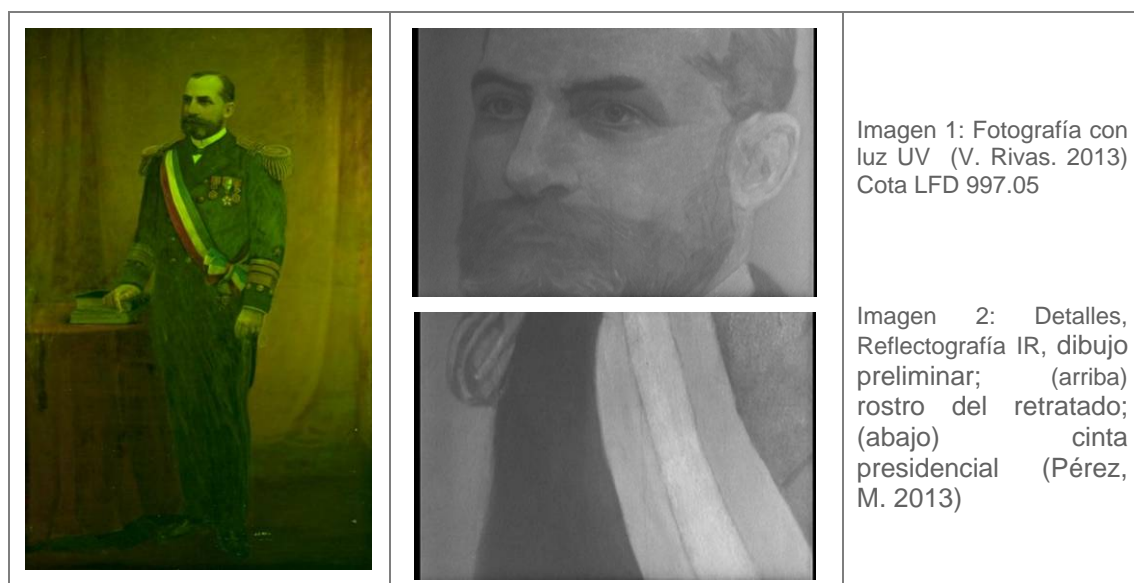
La fotografía con luz UV muestra una capa de protección irregular, con múltiples manchas blanquecinas distribuidas por toda la obra y que abarcan aproximadamente el 95% de la obra, además de dos manchas más oscuras que podrían ser identificadas como repintes, tal como lo señala la fotografía UV (Imagen 1).¹⁰ En cambio la Reflectografía IR, dio cuenta de algunas líneas de dibujo preliminar del artista (Imagen 2).¹¹

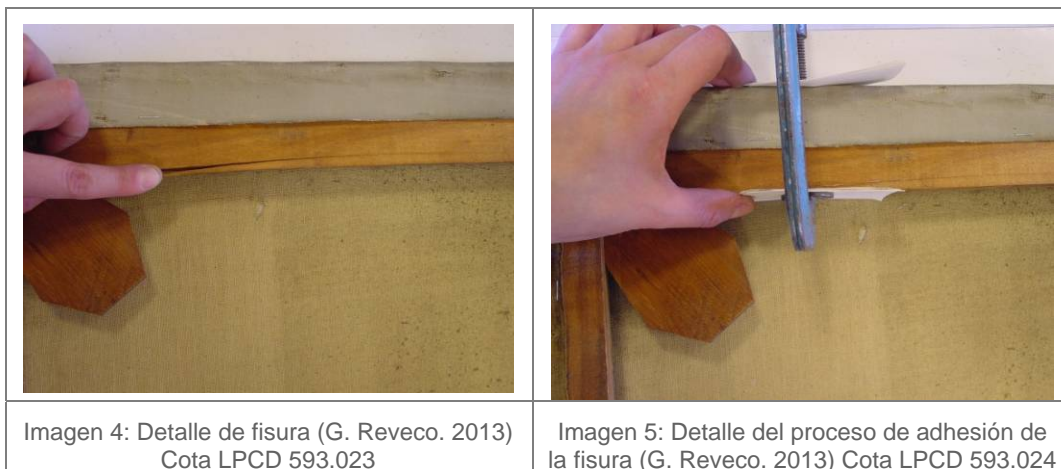
Una vez iniciado el proceso de sujeción de los bordes de tensado nos dimos cuenta que existía una pequeña fisura en el bastidor, la cual se trabajó con PVA y presión (Imágenes 4 y 5).

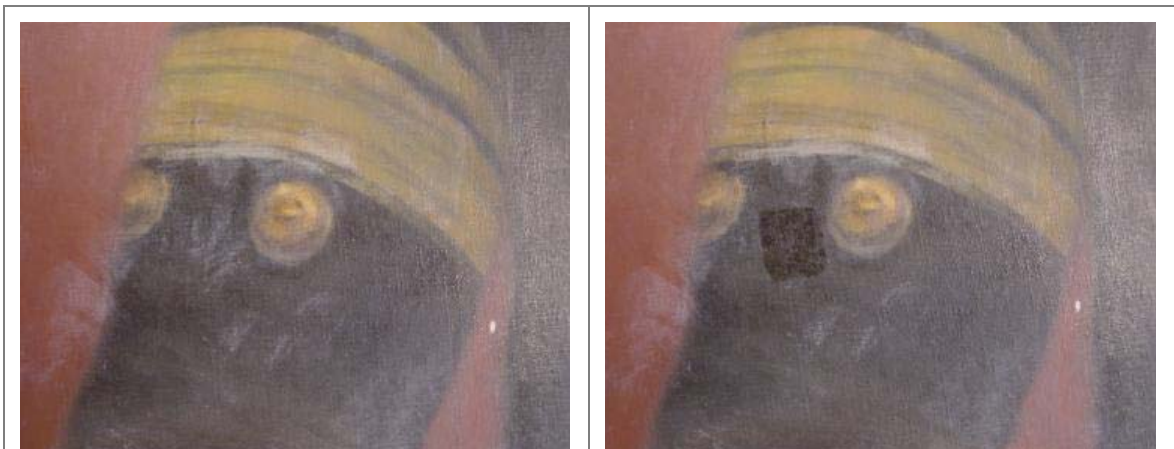
- 1) Barniz de retoque: Rápida absorción y penetración, no regenera apropiadamente la capa de protección.

Detalle, pruebas con barniz de retoque antes (izquierda) y después de la muestra (derecha). (G. Reveco. 2013). Cota LPCD 593.027 y 030

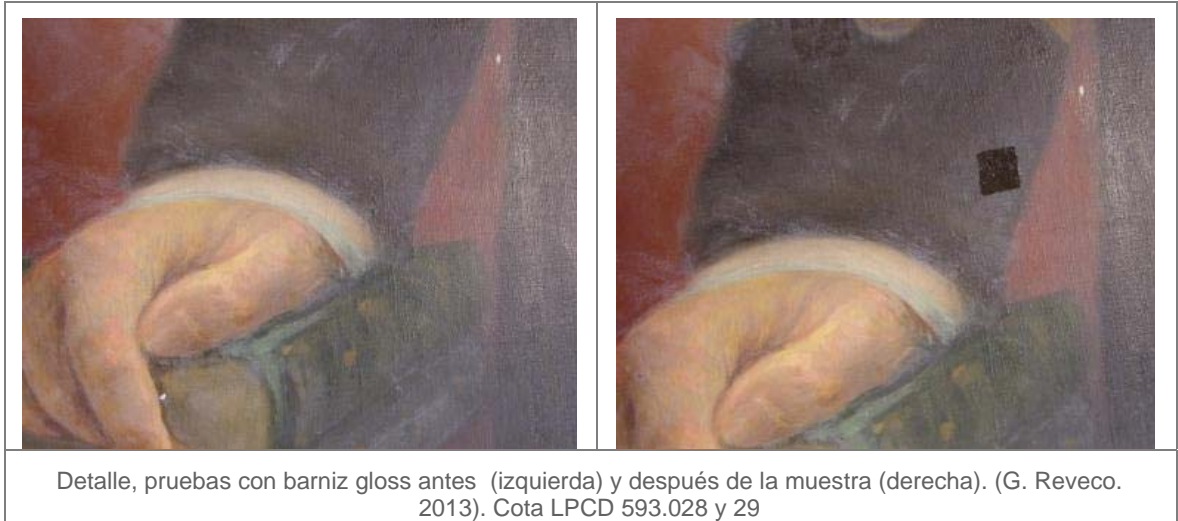
2) Barniz gloss: Escasa penetración debido a gran densidad, y presenta un acabado extremadamente brillante.

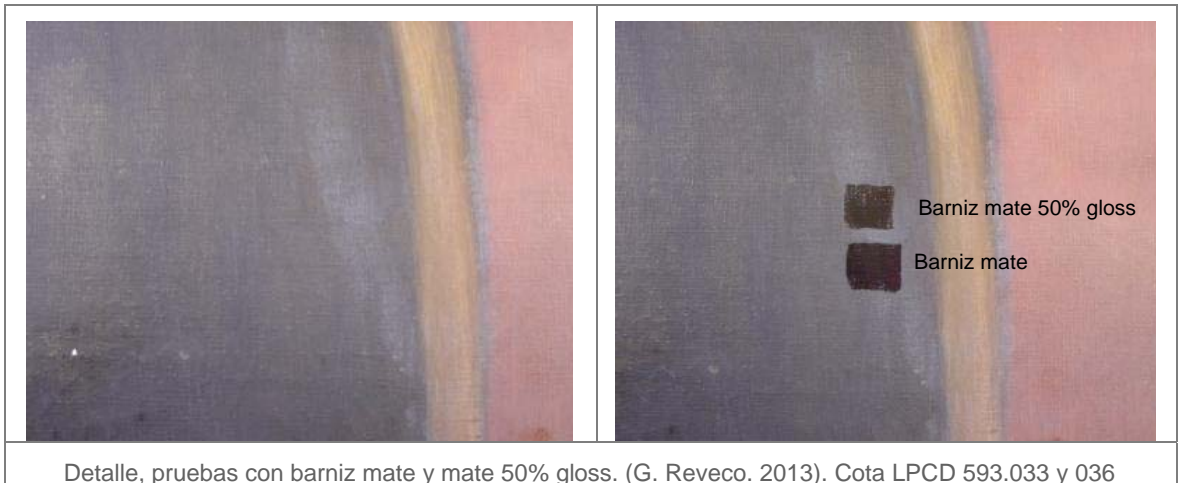
4) Barniz mate 50% gloss: Satura con un acabado denso.

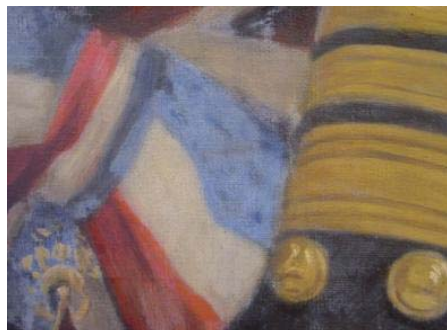
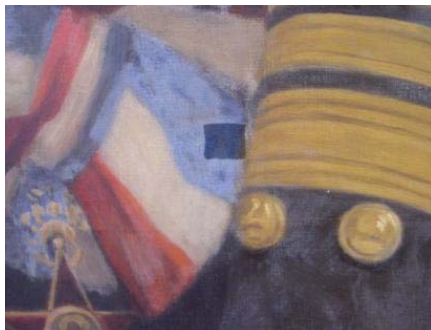
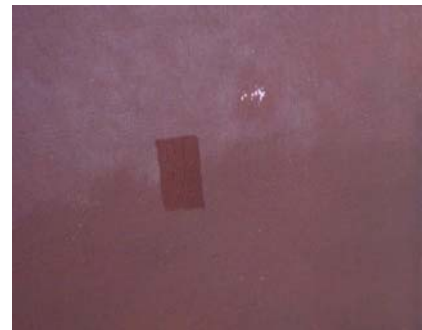
5) Barniz mate rebajado 90% con White spirit 10%: Satura, cubre y regenera apropiadamente la superficie.

Detalle, pruebas con barniz mate 90% con alifático 10%. (G. Reveco. 2013). Cota LPCD 593.038 y 41

Detalle, pruebas con barniz mate 90% con alifático 10% en el fondo. (G. Reveco. 2013). Cota LPCD 593.040

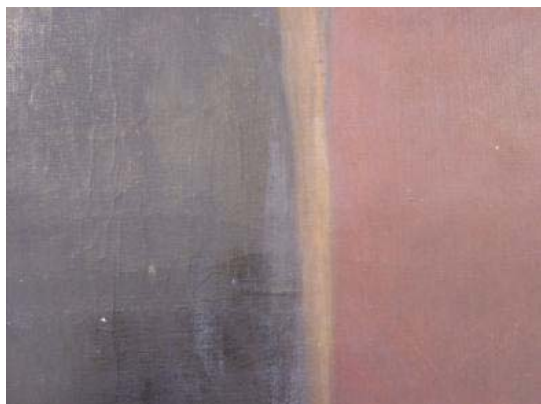
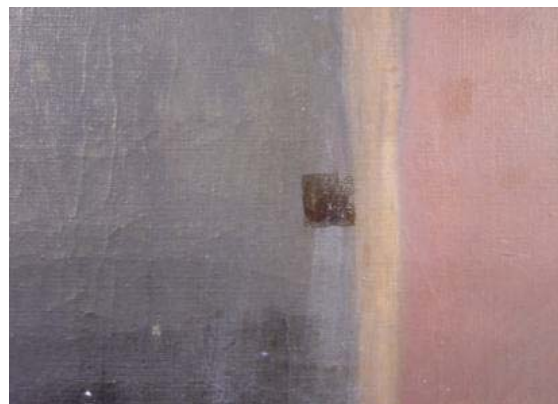
6) Barniz mate rebajado 50% con White spirit: Resulta ser demasiado ligero y no satura apropiadamente la superficie.

Detalle, pruebas con barniz mate 90% con alifático 10%. (G. Reveco. 2013). Cota LPCD 593.033 y 036

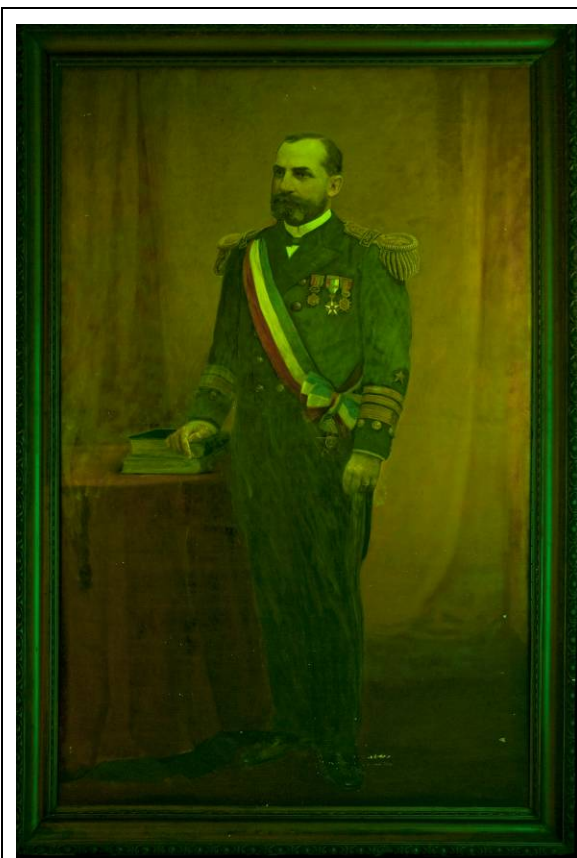
Imagen 1: Fotografía de fluorescencia UV
(Rivas, V. 2013) Cota LFD 997.05

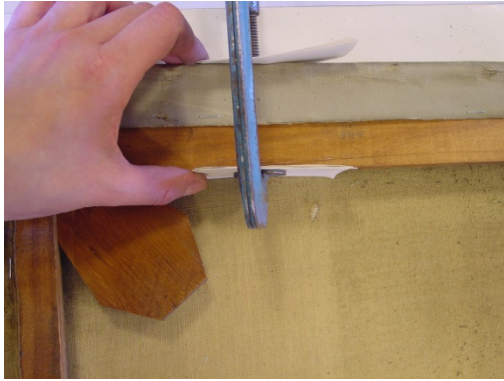
Detalle del proceso de adhesión de la fisura
(G. Reveco. 2013) Cota LPCD 593.024

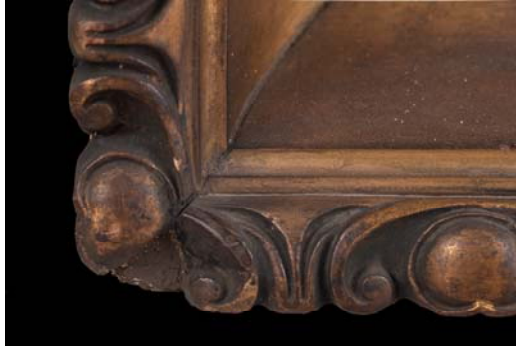
Detalle de faltante en esquina inferior izquierda (Rivas, V. 2013). Cota LFD 997.20

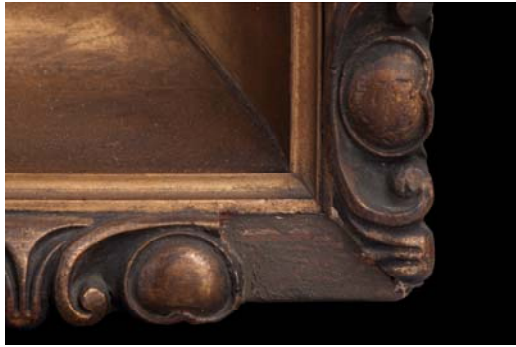
Detalle de faltante en esquina derecha izquierda (Rivas, V. 2013). Cota LFD 997.22
