## INFORME DE INTERVENCIÓN

Identificación objeto  
Escultura / San Antonio de Padua / Desconocido / Siglo XVIII - XIX

Laboratorio Monumentos  
Centro Nacional de Conservación y Restauración

21 de Enero de 2013  
Santiago de Chile

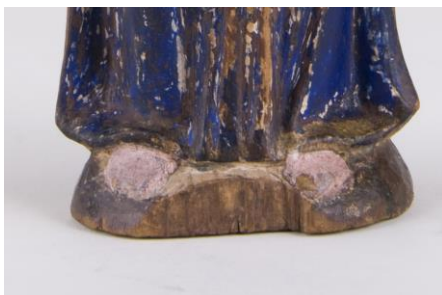
Actualmente, la escultura continua incompleta, poseyendo el faltante de la base en la zona del frente entre los pies, lo cual no impide que la escultura se mantenga en pie. Además le falta uno de sus ojos de vidrio, específicamente el ojo izquierdo. Se cree que la pérdida del ojo puede haber ocurrido por la fatiga del adhesivo, el cual pudo envejecer por la acción de la luz y/o la temperatura, perdiendo su capacidad de adhesión.

Base con faltante de madera (Archivo CNCR, Rivas, V., 2012)

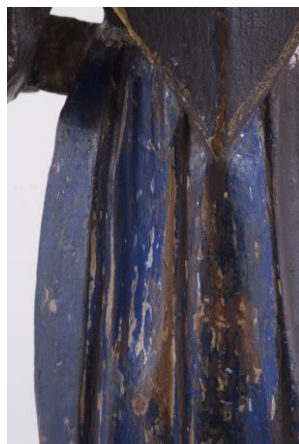
En la superficie de la sotana presenta repintes de color café, aplicados sobre la capa pictórica anterior de color azul.

Repintes color café sobre policromía azul (Archivo CNCR, Rivas, V., 2012)

Debido a que se comenzó con la remoción de los repintes, se propone continuar con esta acción, con el fin de dejar la policromía original. Por lo tanto se propone realizar test de solubilidad de los pigmentos del repinte, para determinar los solventes y sus proporciones. Una vez retirado los repintes, se propone realizar resanes en las zonas donde la madera se encuentre a la vista, con la finalidad de crear una base de preparación que soporte la reintegración cromática.

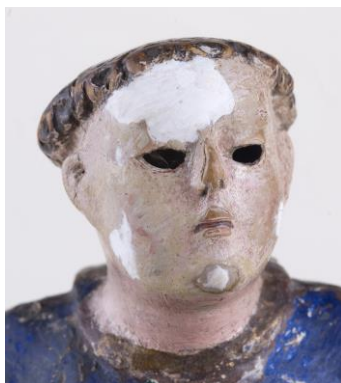
En el rostro, manos y pies, presenta repintes de color rosado sobre la policromía de color crema. También se observan repintes de color rosado en los atributos, principalmente en la superficie del libro. Esta segunda capa pictórica de pintura es de mayor espesor que la primera policromía.

Repintes rosados principalmente sobre el cuello  
(Archivo CNCR, Rivas, V., 2012)

Los repintes pertenecen a una intervención posterior a la conclusión de la escultura, modificando de forma importante el original. Cabe la posibilidad de que pueda constituir una adición de interés histórico, una adaptación de la imagen al gusto de una determinada época, ya que el repinte no busca copiar el original. También se cree que los repintes no fueron hechos por una persona experta en policromía, ya que el acabado es poco prolijo.

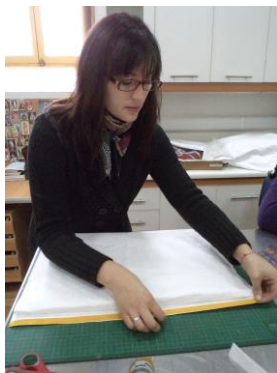
Elaboración cama (Archivo CNCR, Chamoux, C., 2012)

Problema	Método	Técnica	Materiales	Resultado
Falta soporte para realizar la intervención	Elaboración de cama soporte	Napa forrada con papel tyvek	Napa, tyvek y cinta doble contacto	Cama soportante del objeto durante el proceso de intervención
Suciedad superficial adherida sobre la base y el atributo libro	Limpieza	Aplicación de solvente orgánico con hisopo de algodón	Enzimas naturales	Eliminación de la suciedad superficial
Falta capa de protección	Aplicación de barniz protector	Impregnación con compresor	Paraloid en material por definirse	Superficie de la obra protegida

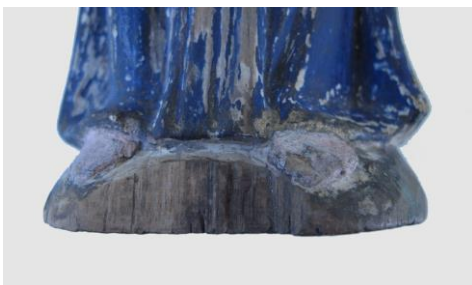
Limpieza base de madera (Archivo CNCR, Hevia, C., 2012)

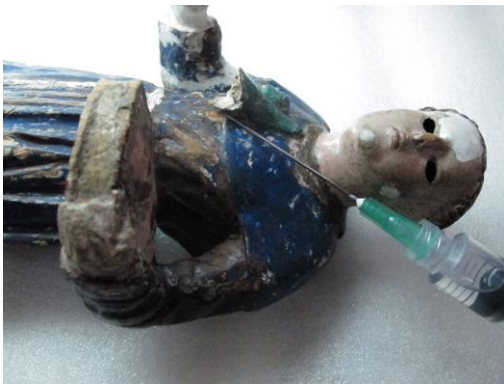
Aplicación solvente para remover atributo vegetal  
(Archivo CNCR, Hevia, C., 2012)

Problema	Método	Técnica	Materiales	Resultado
Atributo vegetal adherido sobre el pecho	Remoción	Aplicación de solvente orgánico con jeringa	Xilol	Extracción de atributo vegetal
Repinte de color café sobre la sotana.	Limpieza química	Aplicación de solvente orgánico con hisopo de algodón.	Solución de amoníaco al 10% en agua destilada.	Eliminación parcial de la capa de pintura café.
Repinte de color café sobre la sotana.	Limpieza	Limpieza mecánica	Bisturí quirúrgico	Eliminación del repinte café.
Faltantes de capa de protección y desniveles.	Resanes puntuales	Aplicación de pasta resane y nivelación mecánica	Cola de conejo Sulfato de calcio Pincel Lijas	Superficie resanada, nivelada y preparada para recibir la reintegración cromática.

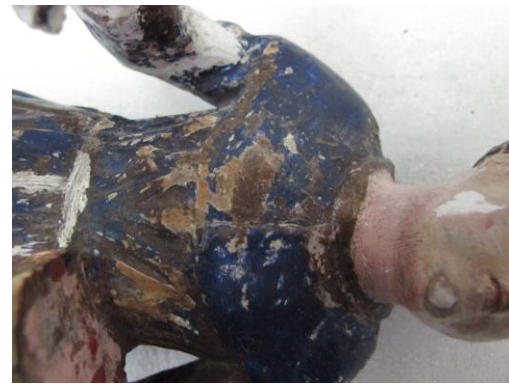
Remoción atributo vegetal  
(Archivo CNCR, Hevia, C., 2012)

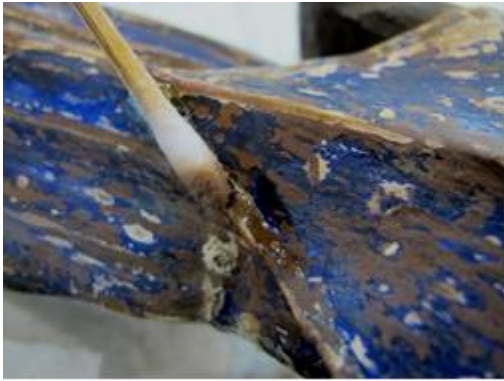
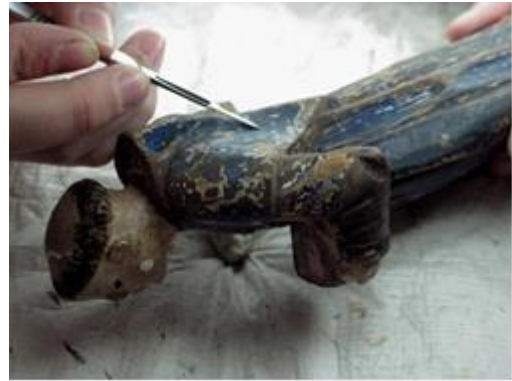
Remoción química de repinte café  
(Archivo CNCR, Hevia, C., 2012)

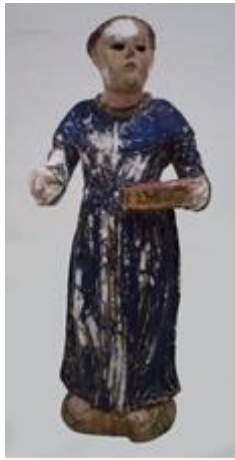
Resanes puntuales  
(Archivo CNCR, Hevia, C., 2012)

Faltante en atributo vegetal	Resane puntual	Aplicación de pasta resane y nivelación mecánica	Cola de conejo Sulfato de calcio Pincel Lijas	Superficie resanada, nivelada y preparada para recibir la reintegración cromática.
Adhesión de atributo vegetal sobre mano derecha	Pegado	Aplicación de cola de conejo	Cola de conejo	Atributo adherido sobre la mano derecha.
Faltante de capa pictórica en la sotana	Reintegración cromática sobre la base de preparación	Aplicación de acuarela con técnica de rigatino	Acuarela Pinceles	Unicidad cromática
Faltante de capa pictórica en las carnaciones de la cabeza, rostro	Reintegración cromática sobre la base de preparación	Aplicación de acuarela con técnica mimética	Acuarela Pinceles	Unicidad cromática
Faltante de capa pictórica en atributo vegetal	Reintegración cromática sobre la base de preparación	Aplicación de acuarela con técnica mimética	Acuarela Pinceles	Unicidad cromática

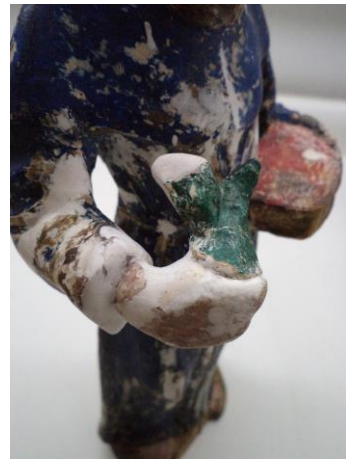
Adhesión atributo vegetal sobre la mano derecha  
(Archivo CNCR, Hevia, C., 2012)

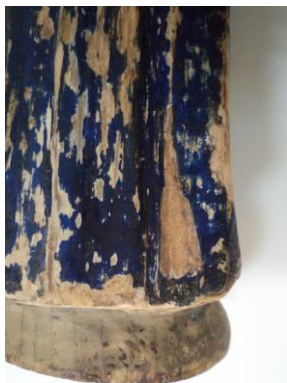
Resanes antes de la reintegración cromática  
(Archivo CNCR, Hevia, C., 2012)

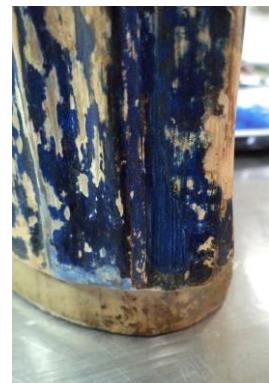
Reintegración cromática con técnica de rigatino  
(Archivo CNCR, Hevia, C., 2012)

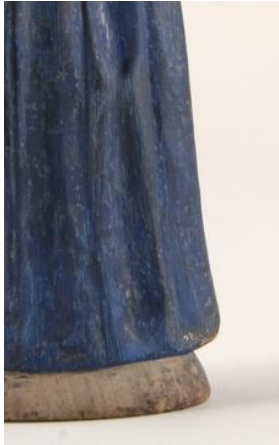
Detalle reintegración cromática sotana reverso  
(Archivo CNCR, Rivas, V, C., 2012)

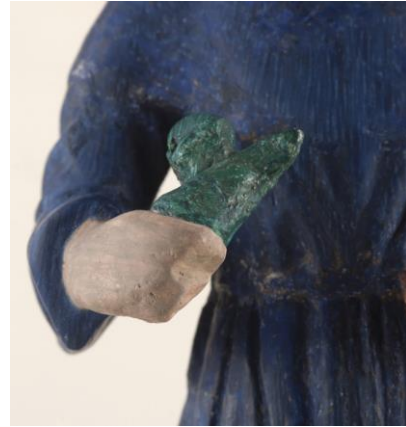
Detalle reintegración cromática atributo  
(Archivo CNCR, Rivas, V, C., 2012)

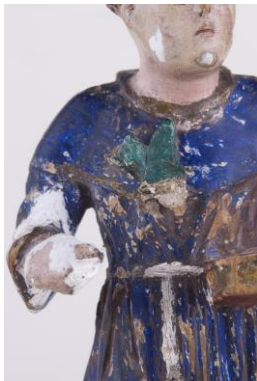
Inicial, detalle atributo vegetal  
(Archivo CNCR, Rivas, V., 2012)

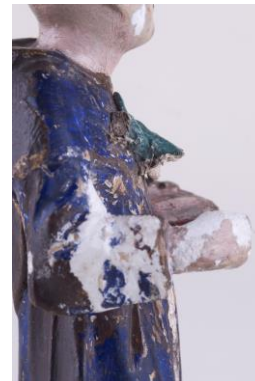
Inicial, detalle antebrazo derecho  
(Archivo CNCR, Rivas, V., 2012)

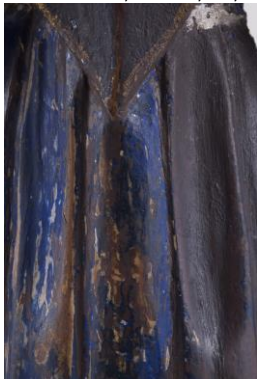
Inicial, detalle reverso repinte café  
(Archivo CNCR, Rivas, V., 2012)
