INFORME DE RESTAURACIÓN

Abate Juan Ignacio Molina
Historiador de Chile
Anónimo

LABORATORIO DE PINTURA

30 de julio de 2008
SANTIAGO DE CHILE

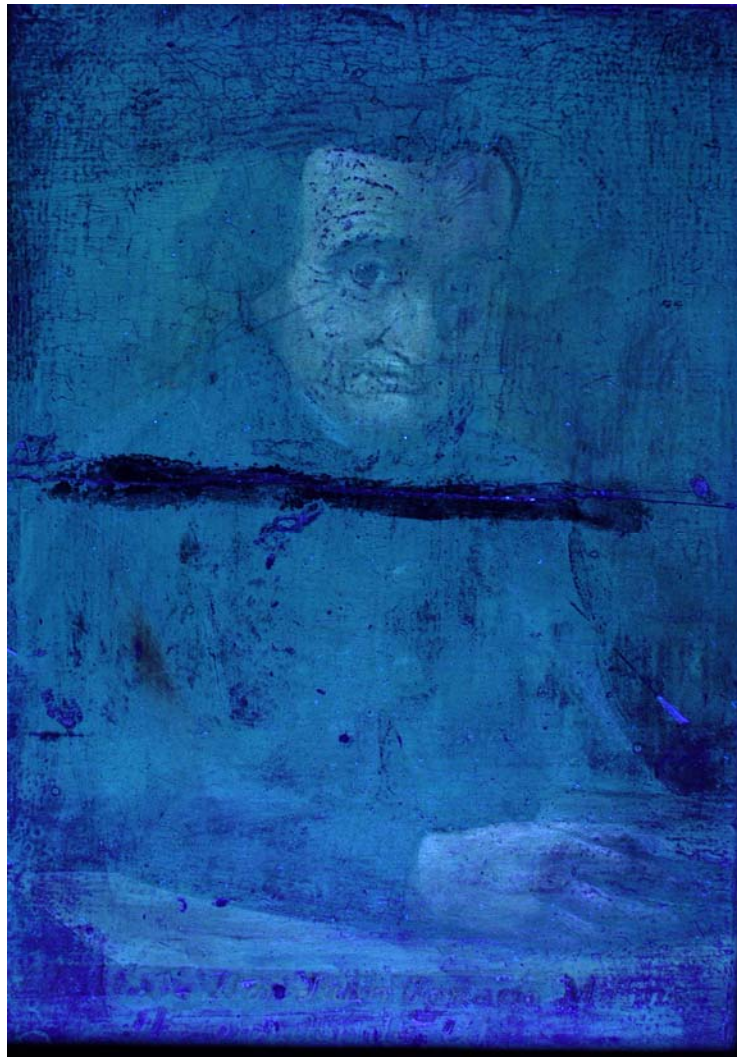
Nº de Cota : LFD258.01.tif

La imagen de la obra con luz UV nos muestra claramente un repinte en la zona central de la obra, la parte de la grieta. El barniz entrega una fluorescencia poco pareja y densa.

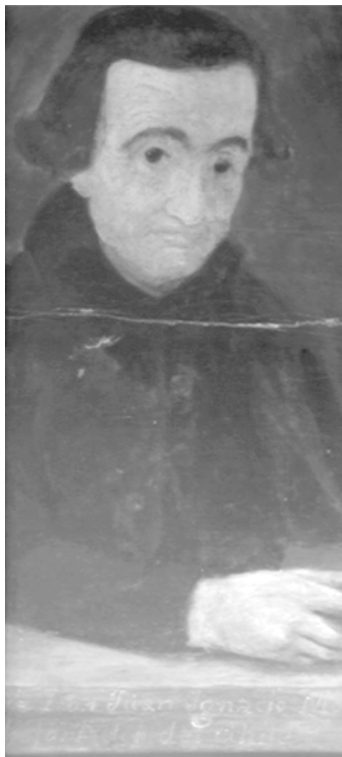
El análisis por reflectografía IR no mostró ni dibujo preliminar, ni la presencia de nuevos repintes, salvo los detectados por luz UV. Se observa que la zona de faltantes es bastante menor a la zona de repintes.

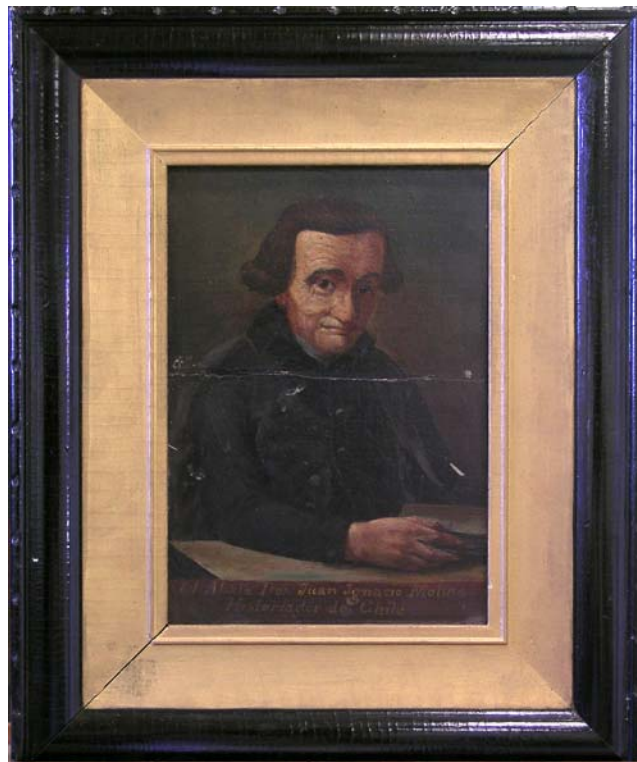
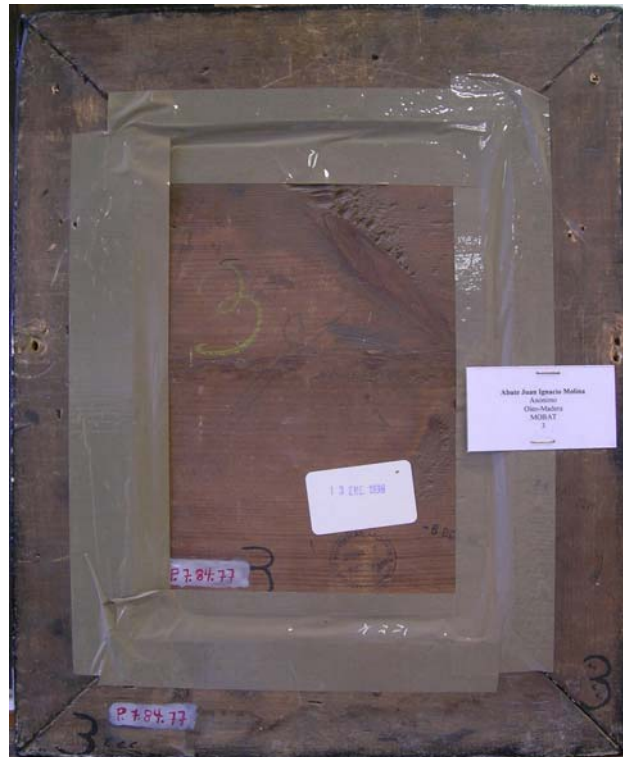
Bastidor	: ----
Soporte	: presenta deformaciones, faltantes parciales en el reverso y una grieta horizontal de la madera en el centro de la obra que va de lado a lado.
Base de Preparación	: pérdidas coincidentes con la grieta del estrato inferior.
Capa Pictórica	: pérdidas coincidentes con el deterioro del estrato inferior, además de pérdidas en otras zonas. Se observan marcas de golpes, los que han producido pérdida de parte del estrato.
Capa de Protección	: suciedad superficial, capa oscurecida.
Marco	: en buen estado.

LPCD 209.001 y LPCD 209.004 anverso y reverso iniciales de la obra

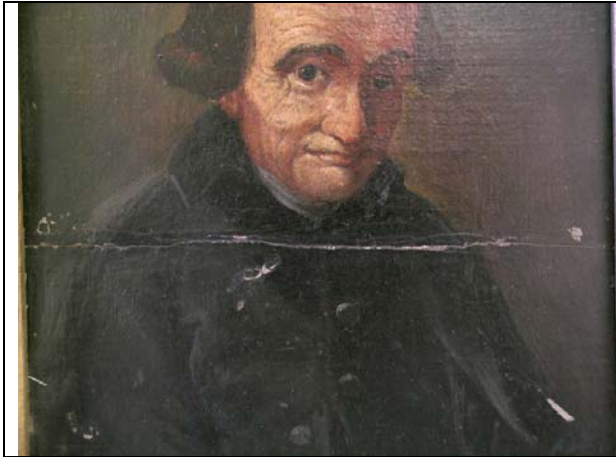
LPCD209.002.jpg. Detalle de la grieta del soporte lo que ha provocado la pérdida de base de preparación y capa pictórica en el centro de la obra.

- Se resanaron los faltantes de base de preparación y capa pictórica de la zona de la grieta con pasta de resane en base a carbonato de calcio y yeso al 50% aglutinados con cola de conejo al 10%.
- Se realizó reintegración cromática de las lagunas de imagen por medio de pigmentos de restauración Maimeri aglutinados al barniz..
- Se aplicó un estrato de barniz final en spray Winsor & Newton satinado.

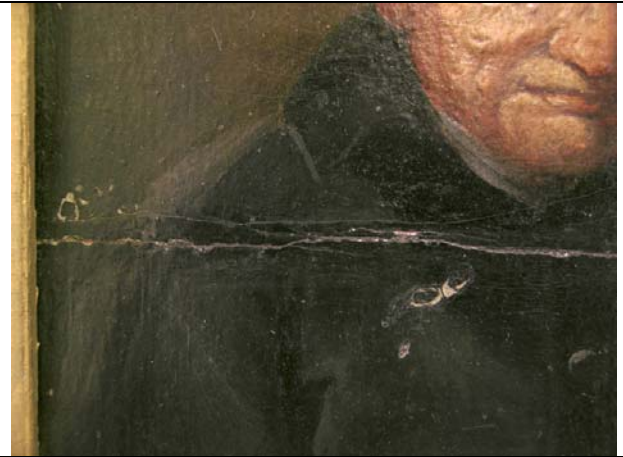
LPCD209.003.jpg Detalle de los faltantes de base de preparación y capa pictórica.

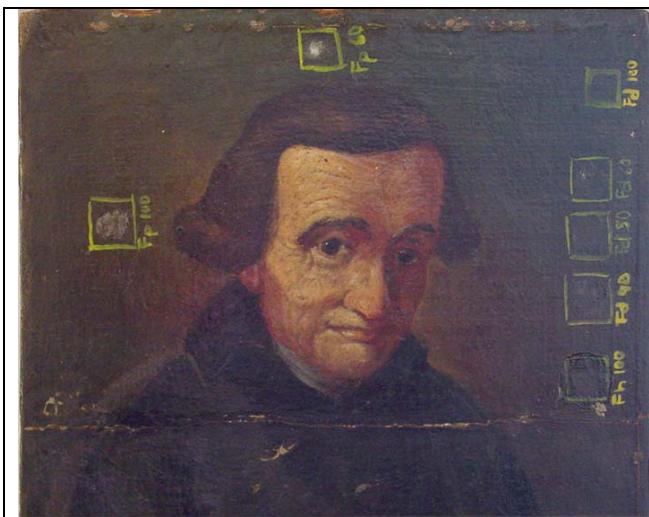
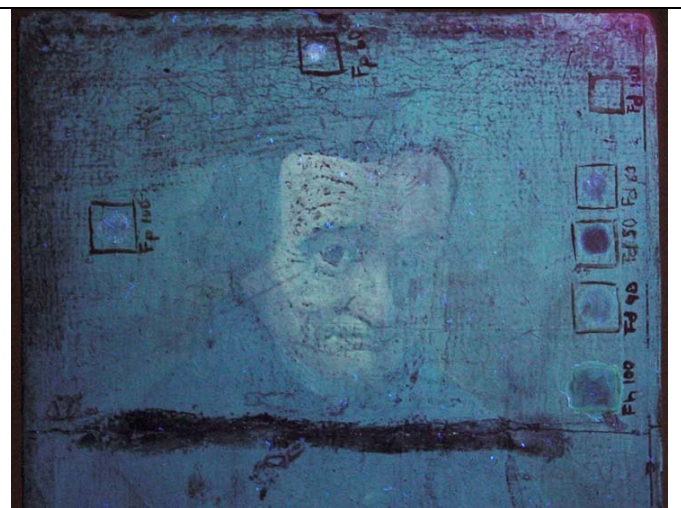
Detalles del test de solubilidad del barniz con luz normal (LPCD209.006.jpg) y con luz ultravioleta (LPCD209.007.jpg) donde además se observa el gran repinte que presenta la obra en su parte central.

- Se realizó el Test de Solubilidad acuoso para limpieza superficial, que determinó realizar la primera limpieza superficial con enzimas naturales y agua destilada.
- Terminada la limpieza superficial se realizó el Test de Solubilidad del Barniz, determinándose trabajar con el solvente Fd60v.
- Se inició la segunda etapa de limpieza, esta se realizó en forma parcial debido especialmente a la debilidad que presentaba los colores del fondo.

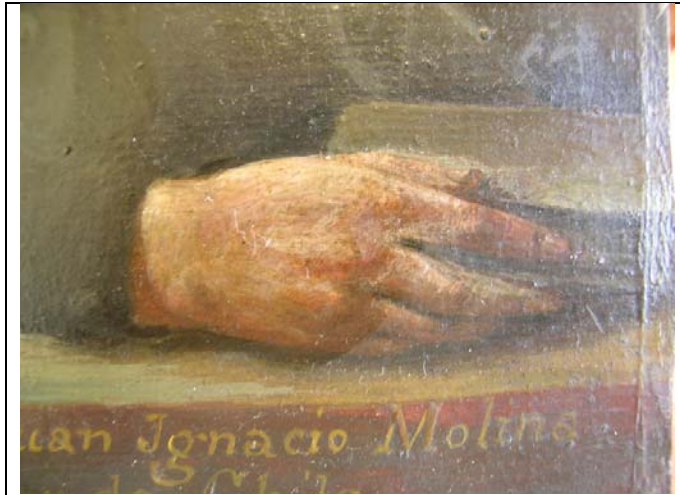
LPCD209.013.jpg. Detalles del avance en el proceso de limpieza

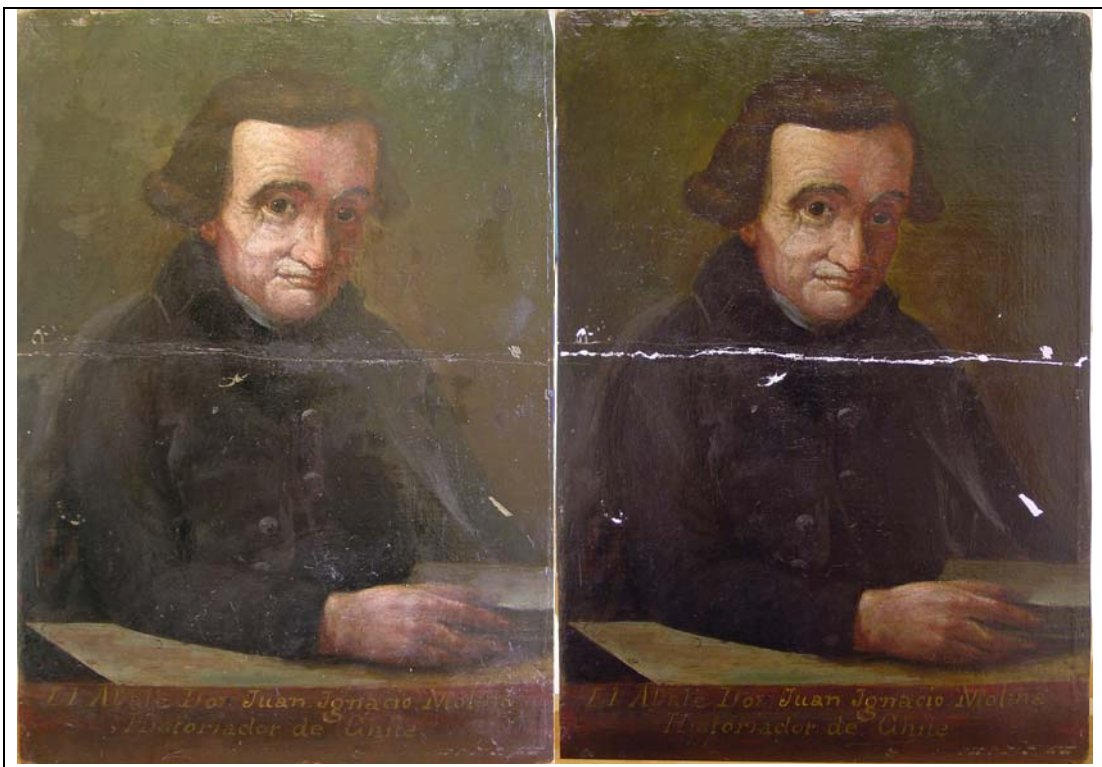
LPCD209.014.jpg Anverso obra finalizada la limpieza y LPCD209.018.jpg la obra resanada y barnizada

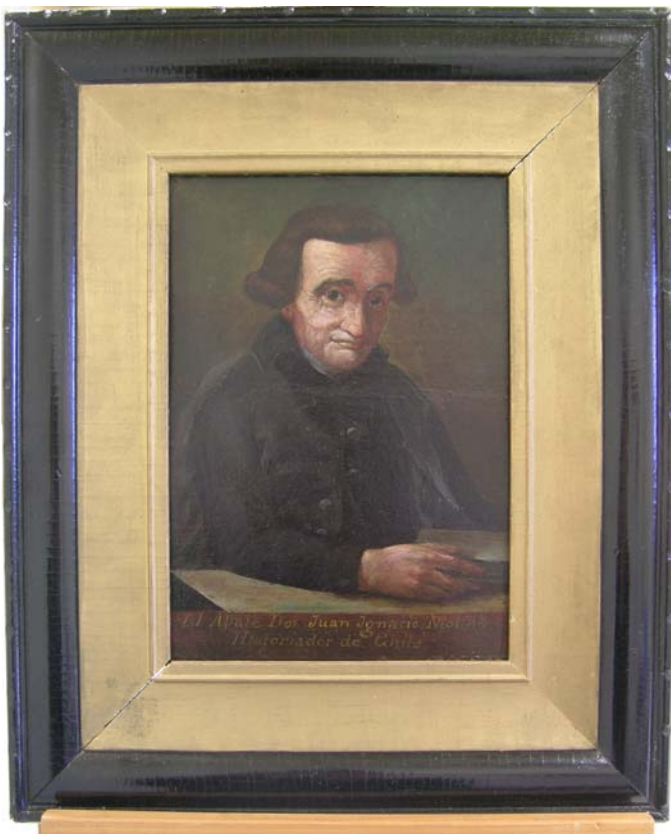
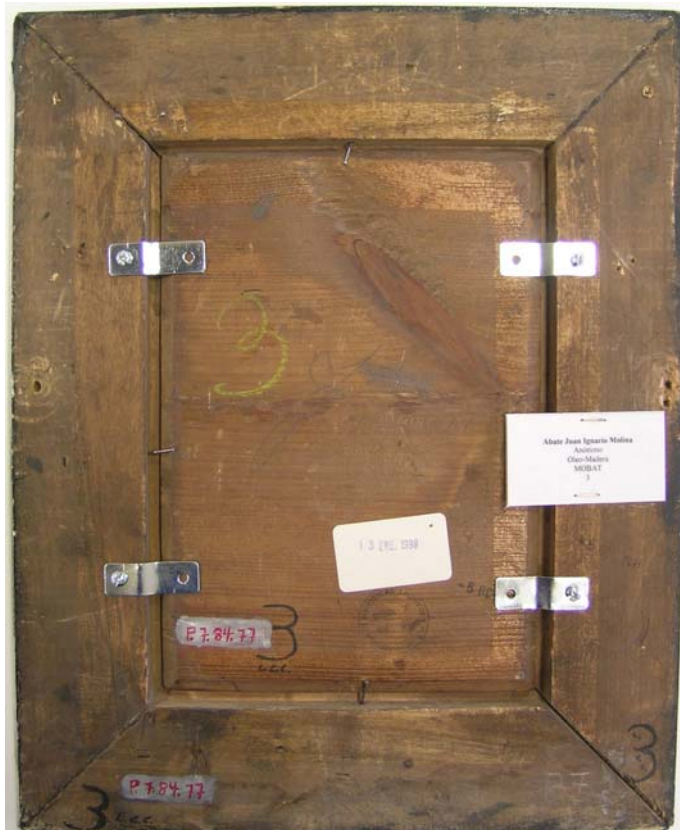
LPCD 209.027.jpg y LPCD 209.024.jpg. Anverso y reverso finales de la obra
