FICHA TÉCNICA REGISTRO/ESTADO DE CONSERVACIÓN

“Del Mundo Vegetal al Mundo Simbólico”

OBJETO: Casulla	Nº Inventario: 97.0093.a	FICHA N° 33
	Nº Registro: 101 - 198

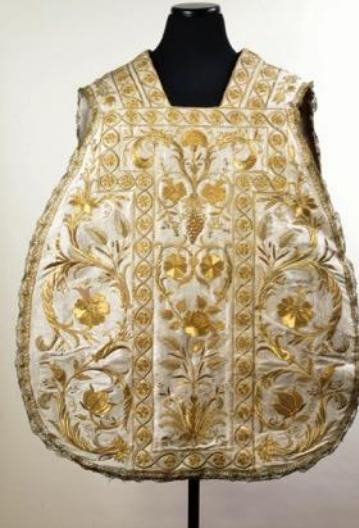
Estado de Conservación	Muy Bueno	Bueno	Regular	Malo	Muy Malo
Deterioros:					
Suciedad superficial/adherida	<input checked="" type="radio"/>	Abrasión	<input checked="" type="radio"/>	Quemaduras	<input type="radio"/>
Friabilidad	<input checked="" type="radio"/>	Desprendimientos	<input checked="" type="radio"/>	Ataque biológico	<input type="radio"/>
Pulverulencia	<input type="radio"/>	Deshilachado	<input checked="" type="radio"/>	Restos adhesivos	<input type="radio"/>
Oxidación	<input checked="" type="radio"/>	Rotos/rasgados	<input type="radio"/>	Restos orgánicos	<input type="radio"/>
Manchas	<input checked="" type="radio"/>	Faltantes	<input checked="" type="radio"/>	Presencia organismos vivos	<input type="radio"/>
Decoloración	<input checked="" type="radio"/>	Deformación	<input checked="" type="radio"/>	Intervenciones anteriores	<input checked="" type="radio"/>
Diagnóstico:					
Pieza en mal estado de conservación. En ella es posible apreciar presencia de suciedad superficial y adherida, manchas y decoloración. La tela se encuentra friable, abrasionada (se observan pérdidas de material metálico del tisú), con desprendimientos, deshilachados y faltantes. Los elementos metálicos presentan oxidación, faltantes y deformación. Son evidentes en la pieza intervenciones anteriores de índole restaurativa.

Observaciones:					
Durante el proceso de fichaje y registro la pieza fue sometida a limpieza superficial con brocha, aspirado de baja succión y limpieza con esponja de poliuretano.

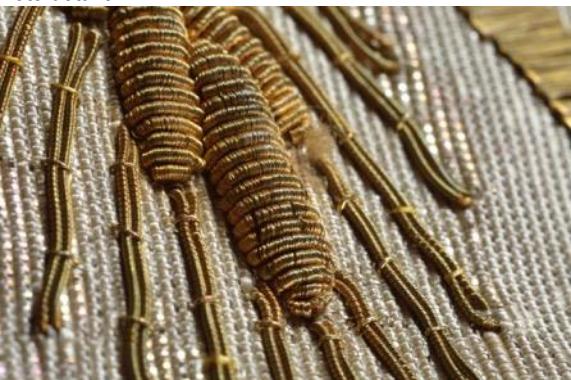
TELÁ <p>Diseño: Acanthus mollis / Acanto Petrorhagia aff. Nanteuilii / Clavelito Lilium candidum? / Lirio Vitis vinifera / Vid Dianthus caryophyllus / Clavel Rosa sp. / Rosa Triticum aestivum / Trigo Material: seda, fibra vegetal, hilo metálico, hilo entorchado metálico, aplicaciones metálicas.</p>
