Datos del objeto				
Nº DE INVENTARIO	24.23.37			
NOMBRE O DESIGNACIÓN	<input checked="" type="checkbox"/> Asignado		De fábrica	original
	Por tradición      Otro:			
OBTENCIÓN:	Donación			
PROPIETARIO ORIGINAL:	Rodolfo Becker Celís			
LUGAR DE RECEPCIÓN	Servicio Nacional de Patrimonio Cultural (SERPAT)			
DIMENSIONES	Alto:	16,1 cm [alto total] 2 cm [alto de las patas]		
	Ancho:	11 cm		
	Diámetro:	11 cm		
	Espesor:	7 mm [labio] 1mm [borde tapa]		
	Peso:			
INSCRIPCIÓN / MARCA / SELLO		Presenta		
	<input checked="" type="checkbox"/> No presenta			
	<b>Especificaciones:</b>			
	Registro fotográfico:			
TIPO DE OBJETO	<input checked="" type="checkbox"/> Doméstico		Etnográfico	Religioso
	<input checked="" type="checkbox"/> Decorativo	<input checked="" type="checkbox"/> Artesanía		Industrial
	Estructura relacionada a otro objeto		Otro:

FICHA DE DIAGNÓSTICO DE ESTADO DE CONSERVACIÓN  
CONSERVADORA RESPONSABLE: MARCELA PAVEZ CORRIAL

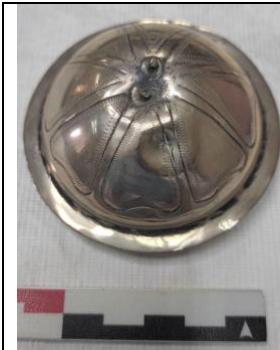
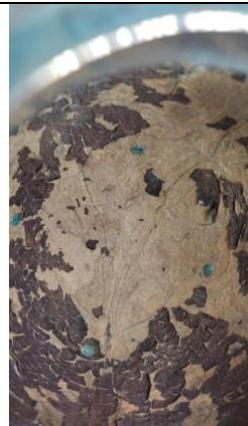
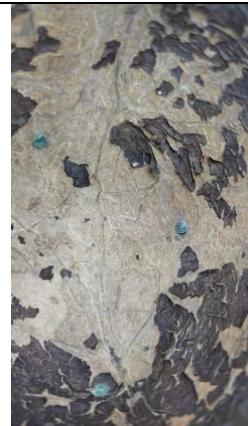
EL OBJETO ESTÁ		Completo					
	<input checked="" type="checkbox"/>	Incompleto					
		Objeto fragmentado					
		<b>Observaciones:</b> La tapa presenta un faltante en su parte más alta.

Corrosión		
Oxidación	<b>X</b>	en la parte interna del cuerpo del objeto, producida por los remaches que unen el metal al objeto de madera.
Pérdida de pátina	<b>X</b>	
Alteración de color	<b>X</b>	áreas de ennegrecimiento debido a la sulfuración en ciertas partes del objeto. Además, en la parte superior del cuerpo de la bombilla, se pueden apreciar zonas de color iridiscente.
Sulfuración	<b>X</b>	áreas de ennegrecimiento debido a la sulfuración en ciertas partes del objeto.

Fotografías de detalle de la tapa metálica y detalle de oxidación de remaches en el interior del cuerpo del objeto.
