ANTECEDENTES GENERALES DEL OBJETO

Nº DE INVENTARIO	24.23.52																
NOMBRE O DESIGNACIÓN	<table border="1"><tr><td><input checked="" type="checkbox"/></td><td>Asignado</td><td></td><td>De fábrica</td><td></td><td>original</td></tr><tr><td></td><td>Por tradición</td><td>Otro:</td><td></td><td></td><td></td></tr></table>					<input checked="" type="checkbox"/>	Asignado		De fábrica		original		Por tradición	Otro:			
<input checked="" type="checkbox"/>	Asignado		De fábrica		original												
	Por tradición	Otro:															
OBTENCIÓN:	Donación																
PROPIETARIO ORIGINAL:	Rodolfo Becker Celís																
LUGAR DE RECEPCIÓN	Servicio Nacional de Patrimonio Cultural (SERPAT)																
DIMENSIONES	Alto:	42,5 cm [con tapa] 26,3 cm [cuerpo sin tapa] 16.2 [tapa]															
	Ancho:	12 cm [cuerpo] 18 cm [tapa con asa]															
	Diámetro:	cuerpo: 10.9 cm. Gollete/cuello [tapa]: 4.9 cm.															
	Espesor:	1 mm [cuerpo]															
	Peso:																
INSCRIPCIÓN / MARCA / SELLO	<input checked="" type="checkbox"/>	Presenta															
		No presenta															
	Especificaciones:																
	<p>-En la parte interna de la base se pued

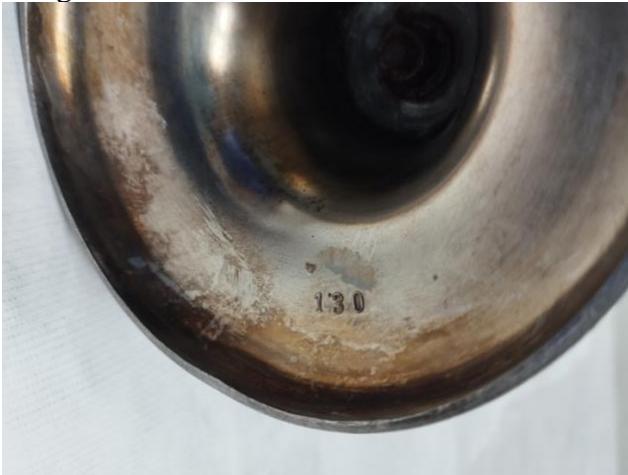
Registro fotográfico:

Observaciones: Se distingue residuos de materiales de limpieza inadecuados [posiblemente cremosos] aplicados sobre la superficie del metal.

DAÑOS FÍSICOS		
		Observaciones
Suciedad superficial	<input checked="" type="checkbox"/>	
Deslustre (tarnished)	<input checked="" type="checkbox"/>	Leve
Abrasiones / marcas /rayaduras	<input checked="" type="checkbox"/>	Leve
Pérdida de relieves o detalles		
Deformación		
Faltantes		
Fisuras		
Manchas	<input checked="" type="checkbox"/>	Residuales, de productos inadecuados de limpieza, en distintas zonas internas y externas del objeto.
Perforación (es)		
Soldaduras defectuosas		
Ensambles deteriorados		
Marcas / rayaduras	<input checked="" type="checkbox"/>	Leves
Desgaste	<input checked="" type="checkbox"/>	
Abrasion	<input checked="" type="checkbox"/>	Leve
Pulverulencia	<input checked="" type="checkbox"/>	
Fragmentación		
Ensambles deteriorados		
Decohesión		
Inestabilidad		
Desprendimientos

Craqueladuras		
Desprendimientos		
Opacidad	X	Presenta algunas zonas ennegrecidas en diferentes partes de la pieza.
DAÑOS QUÍMICOS		
Corrosión		
Oxidación	X	Principalmente en la parte interna de la base, se distingue un tono verdoso alrededor del tornillo que conecta la base con el cuerpo, lo cual sugiere la presencia de posible óxido de cobre, y, de color anaranjado [posible óxido de hierro].
Pérdida de pátina	X	
Alteración de color	X	Iridiscencia localizada en algunas zonas, específicamente en la base, junto con áreas ennegrecidas en un 95% del objeto.
Sulfuración		
DAÑOS BIOLÓGICOS		
Ataque biológico		
Oxidación		
Pérdida de patina		
Alteración del color
