## FICHA CLÍNICA N° 063

Arcón 24.02.18

Artfacto

Diciembre 2017

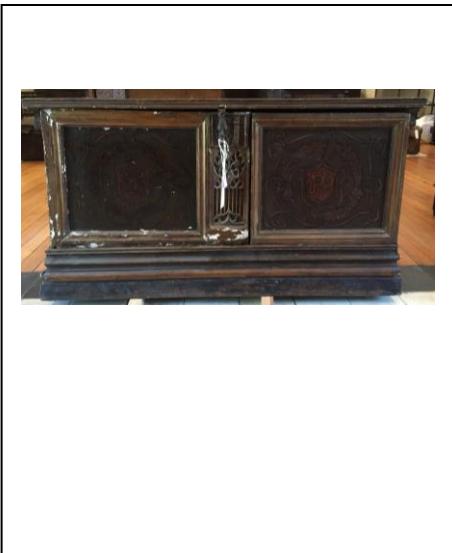
Anverso

Presenta suciedad, quemadura, manchas, fisuras, faltantes, orificios, separaciones.

- Suciedad superficial y adherida.
- Se observa que hubo presencia de agentes bióticos.
- La cubierta de la tapa se encuentra deshidratada, con orificios, rayaduras, con faltantes, aparentemente quemada y dañada presumiblemente, por algún tipo de corrosivo.

- El interior de la tapa se encuentra sucia, con manchas, con faltantes.
- El mueble presenta manchas en la parte interior.
- Posee una fisura en el centro del lateral derecho.

- Presenta faltantes en el borde del segundo cajón.
- Se observan además faltantes en la parte posterior del mueble, en la base, en la zona frontal del soporte.

- Faltantes en la policromía y dorado.
- Posee orificios y fisuras en la base.
- Separaciones en los extremos derecho e izquierdo de la base y en los bordes derechos e izquierdos del interior de la tapa.

- Puerta y cajones se abren con dificultad.
- Mueble se encuentra sensible al tacto en algunas zonas policromadas y en el dorado.

1. Limpieza mecánica con brocha por arrastre en toda la pieza.

1. Limpieza química con algodón y aguarrás vegetal con mezcla de hidrocarburos, en proporción 1:2
2. Hidratación de la madera con aceite de linaza y aguarrás vegetal, en proporción 1:3
3. Consolidación de la pieza con cola de conejo.
4. Rehabilitación de la puerta y de todos los cajones con materiales adecuados a la pieza.
5. Adhesión de las separaciones que presenta en la base.
6. Reintegración cromática en la policromía y en el dorado.
