MEMORIA DE INTERVENCIÓN

Buques de la Escuadra Chilena
Álvaro Casanova Zenteno

Laboratorio de Pintura
Centro Nacional de Conservación y Restauración

22 de Marzo de 2016
Santiago de Chile

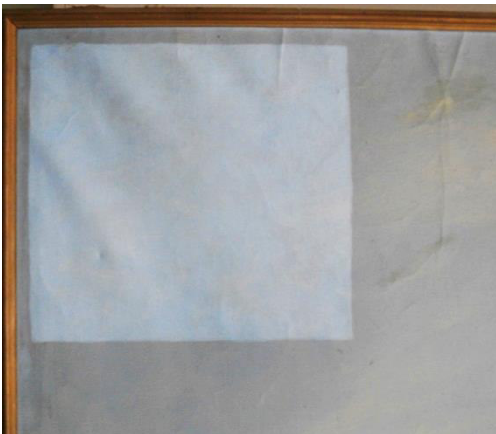
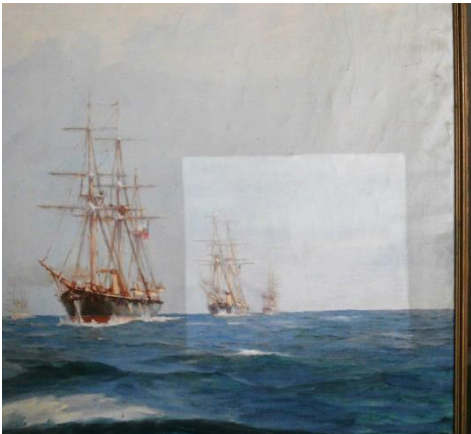
Suciedad superficial: se observa un tono apagado y oscurecido de toda la superficie. En algunas zonas parece clarearse esta suciedad de forma irregular coincidiendo con señales de arrastrado. Una vez removido la moldura que hace las funciones de marco, podemos observar un tono mucho más oscuro en todo el perímetro.

Detalle de las ventanas de limpieza de la suciedad superficial. Soler, N (2016) LPCD812.020	Detalle de las ventanas de limpieza de la suciedad superficial. Soler, N (2016) LPCD812.019

Las demás propuestas van estar relacionadas con la recuperación de la imagen en cuanto al color. El test de solubilidad determina como efectivo la retirada de smog con enzimas y se aprecia que el barniz se encuentra en un estado estable frente a la oxidación, por tanto el proceso seleccionado será este por la inocuidad y control que permite este tipo de limpiezas y habiendo comprobado que es eficiente en cuanto a los resultados esperados.

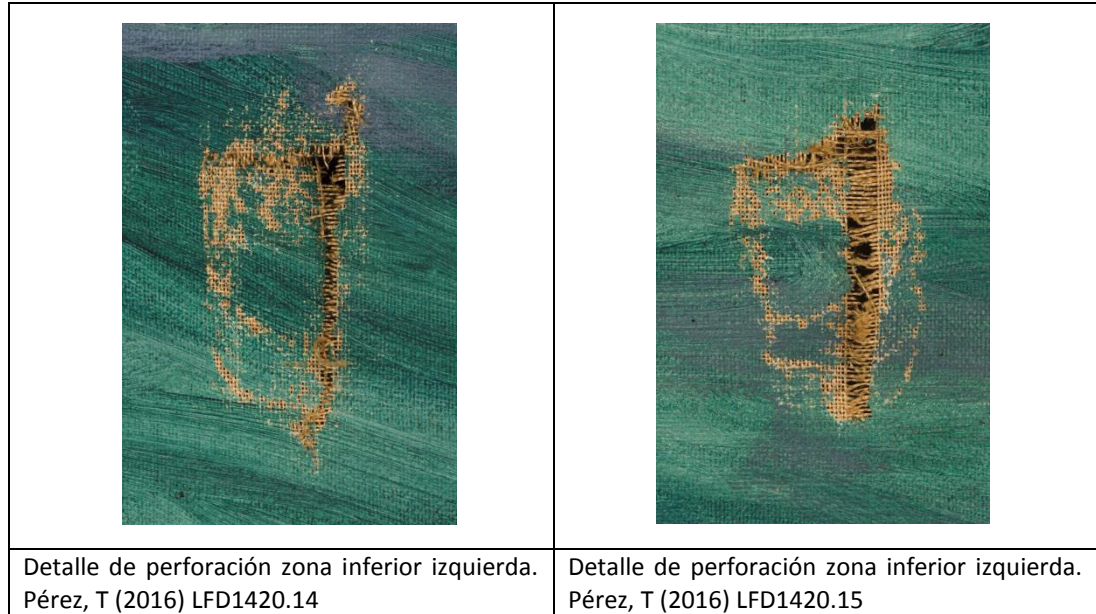
Perforaciones y rasgados: presenta tres rasgados de entre 5 y 3 en longitudes máximas localizados en el tercio inferior (dos hacia el lateral izquierdo y uno hacia el derecho) El perímetro de los rasgados presenta una fractura irregular de hilos sueltos que van adelgazando sus fibras hacia la punta.

Finalmente, se trabajarán por el anverso las áreas rasgadas y con faltantes de estratos, con tratamientos de resane y de reintegración cromática con el ajuste de brillos que corresponda.

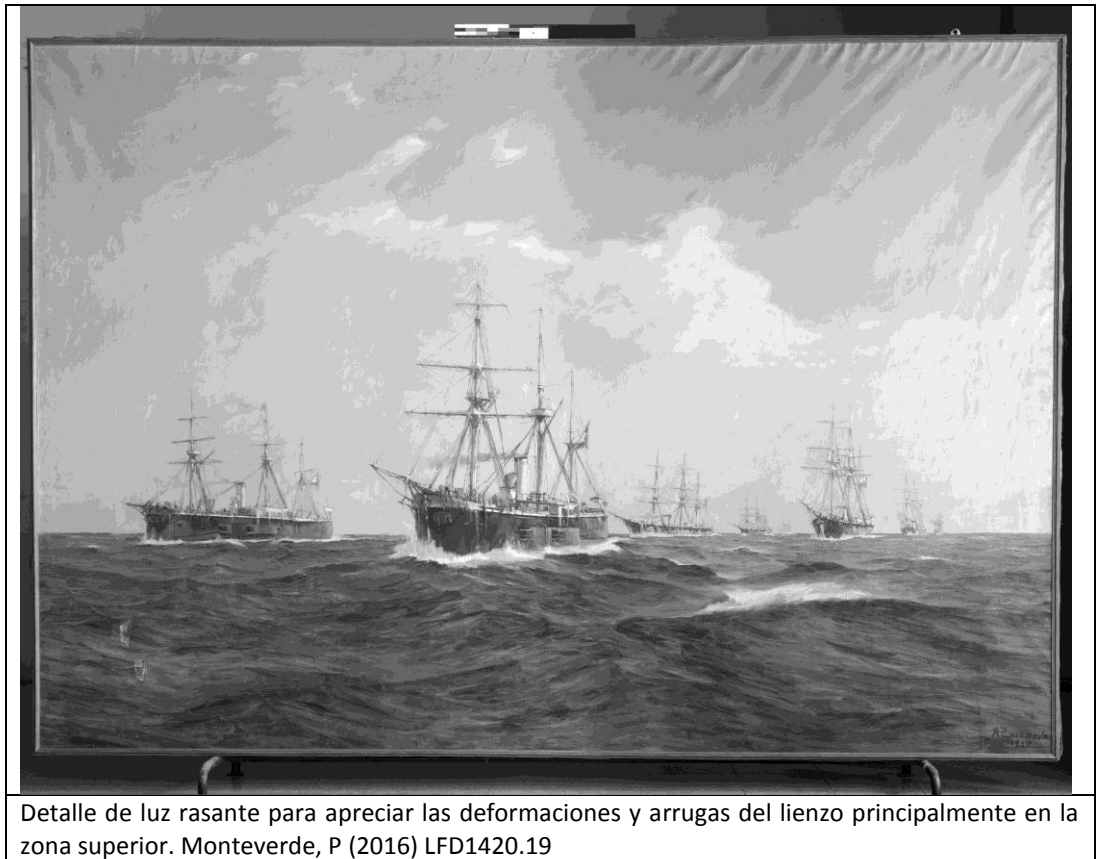
Pérdida del plano: El cuadro presenta numerosas alteraciones del plano. Se observan arrugas muy marcadas en la zona superior de la obra que parten de todo el perímetro superior pero principalmente de las esquinas y se extienden a modo de cortina casi hasta unos 25 a 30 cm al interior del cuadro. En algunas

arrugas, vemos que la zona superior del doblez ha empezado a abrirse por lo marcado de la forma y la debilidad del soporte.

Concluyendo con todos los aspectos evaluados hasta el momento, se determina intervenir principalmente sobre la estabilidad del soporte. Una vez limpio el reverso, la intervención se centrará en darle continuidad al lienzo, ya que los rasgados provocan la debilidad del lienzo en su conjunto y de los estratos superpuestos. Para ello, no sólo es necesario reparar la continuidad de los rasgados en la fibra, sino también, devolver al cuadro un tensado adecuado que libere a la obra de arrugas y deformaciones. El tratamiento de los rasgados del soporte se va a trabajar con injertos y parches de muselina. Para la recuperación del plano, es necesario aplicar orlos de tensado. La tela va a ser el centro de atención y preocupación de este proceso, por tanto, el tensado se llevará al punto máximo que permita su estado sin producir excesos en las tensiones de las arrugas más marcadas. En acuerdo con los encargados del MHN no se aplicará posteriormente el marco que presentaba para impedir la inmovilidad natural del lienzo.

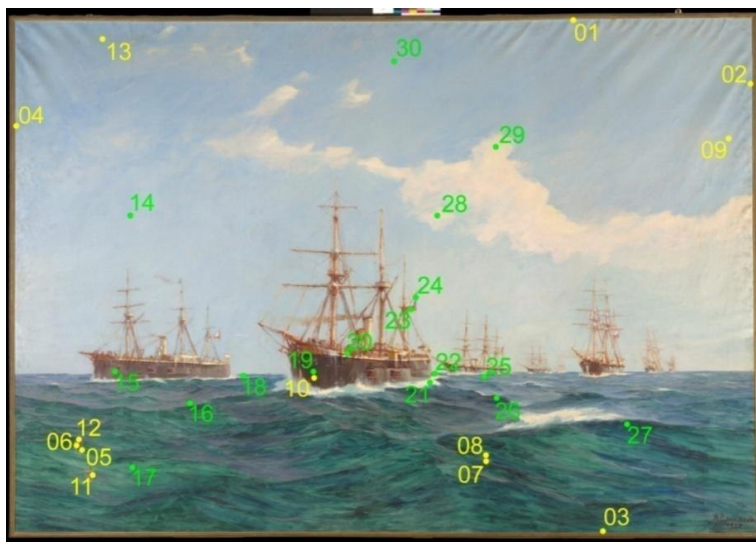
Figura 1. Zonas de toma de muestra de la obra LAN-092. Los puntos en amarillo corresponden a muestras y los puntos en verde a mediciones de fluorescencia de rayos X (Archivo fotográfico CNCR. Fotógrafo: C. Correa, 2016).

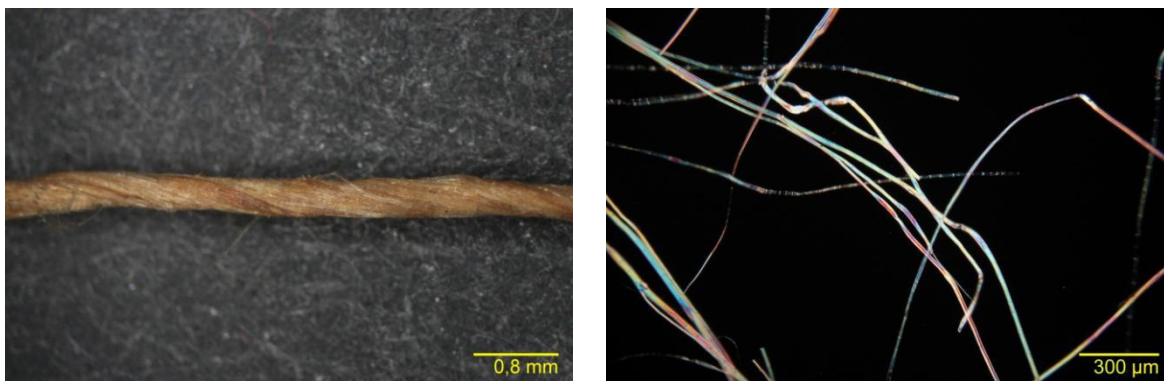
Resultado: Se observó un hilo deshidratado, con algunas fracturas de fibras y algo friable. Presenta adherencias de base de preparación, un material orgánico oxidado y algo de suciedad. Se observa una coloración heterogénea, probablemente por algún material orgánico oxidado. El perfil del hilo es más bien tableado con grosor de entre 250 y 300, y ancho de entre 500 y 650 µm. El hilo presenta torsión Z y un ángulo aproximado de 70-78 grados (Figura 2, izquierda).

Resultado: Se identificaron fibras de origen vegetal, que muestran estriaciones y marcas cruzadas características de las fibras de tallo. Las fibras presentan mayormente aisladas y con diámetros de entre 5 y 25 µm, respectivamente. En base a los resultados del test modificado de Herzog, las fibras tienen giro S, por lo que podría tratarse de lino o ramio (Figura 2, derecha).

Figura 2. Observación de la muestra LAN-092-01. Izquierda: Observación del hilo bajo luz normal, por microscopio Stemi 2000-C. Derecha: Observación de la sección longitudinal por luz polarizada transmitida. Microscopio Axioskop 40. (Archivo fotográfico CNCR. Fotógrafo: T. Aguayo, 2016).

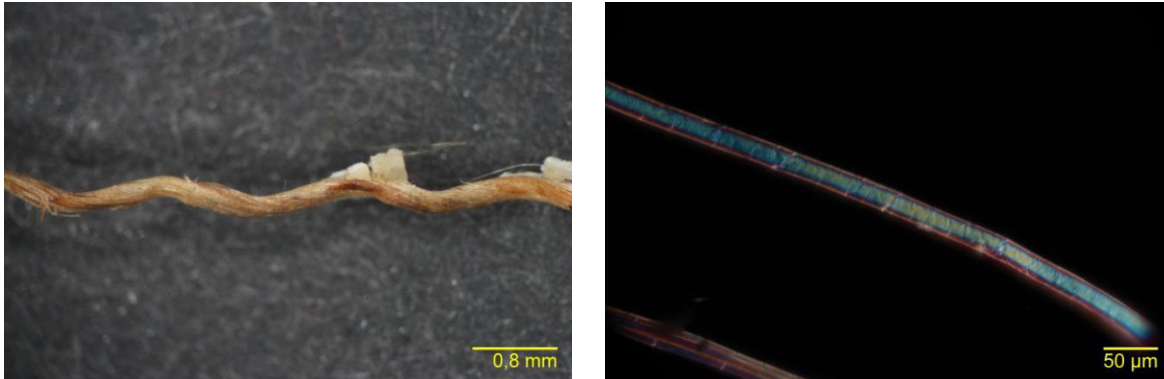
Resultado: Se observó un hilo deshidratado de perfil ondulado (algo tableado) con gran cantidad de material pictórico, algún material orgánico adherido y suciedad moderada. El hilo parece tener un color relativamente homogéneo y que la diferencia de color está asociada al material orgánico oxidado. Se observan más fracturas en las fibras que en la muestra anterior, pero aun así no se observa muy friable. El hilo tiene un grosor de 200 a 250 µm y un ancho de 400 a 600 µm, y presenta torsión Z con un ángulo de entre 80 y 90 grados.

Resultado: Se identificaron fibras de origen vegetal, que presentaron estriaciones y marcas cruzadas características de las fibras de tallo. Con material adherido distribuidos de forma heterogénea. Las fibras aparecen aisladas con diámetro variable entre 5-25 µm. En base a los

resultados del test modificado de Herzog, las fibras tienen giro S, por lo que podría tratarse de lino o ramio (Figura 3, derecha).

Figura 3. Observación de la muestra LAN-092-02. Izquierda: observación del hilo bajo luz normal, por microscopio Stemi 2000-C. Derecha: observación de la sección longitudinal por luz polarizada transmitida, por microscopio Axioskop 40. (Archivo fotográfico CNCR. Fotógrafo: T. Aguayo, 2016).

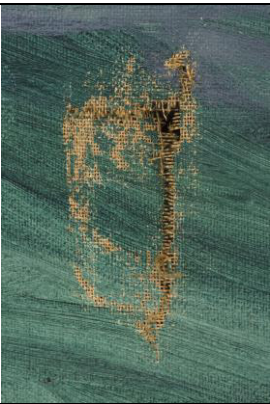
<p>Detalle de rasgado. Archivo CNCR: LFD1420.14. Ormeño, L.(2016)</p>	<p>Proceso de Limpieza. Archivo CNCR: LFD1420.28. Soler, N.(2016)</p>	<p>Proceso de Limpieza. Archivo CNCR: LFD1420.37. Soler, N.(2016)</p>
