INFORME DE INTERVENCIÓN

Plato Ornitomorfo, Inca Cusqueño, Agroalfarero Tardío

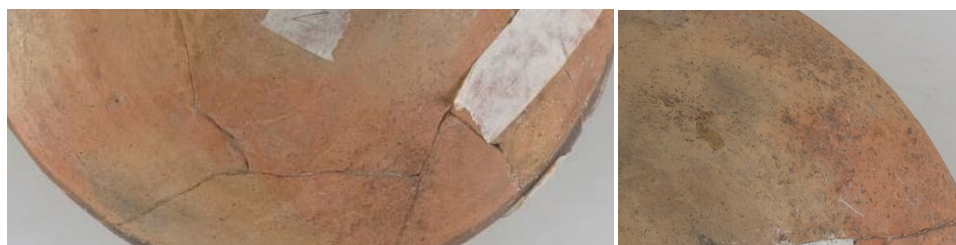
Fig. 9: Detalle de Microastillamiento disperso en la base exterior de la pieza de estudio. (Fotografía, L. Ormeño. 2018. Archivo CNCR)

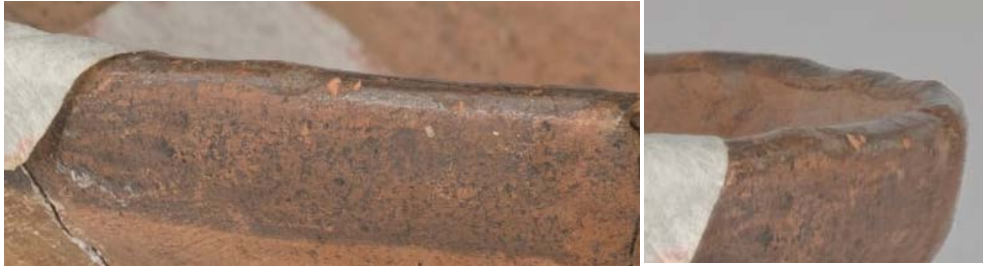
Fig. 10: Detalle de Desportillamiento, ubicado en la zona del labio de la pieza de estudio. (Fotografía, L. Ormeño. 2018. Archivo CNCR)

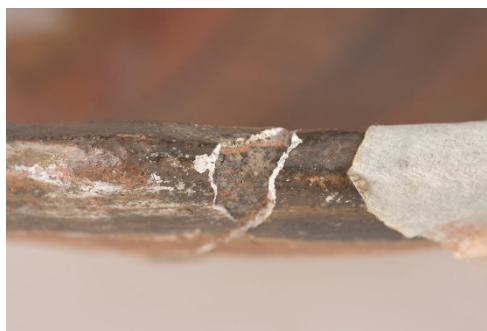
Fig. 12: Detalle de zona faltante, ubicada en el labio. (Fotografía, T. Pérez. 2018. Archivo CNCR)

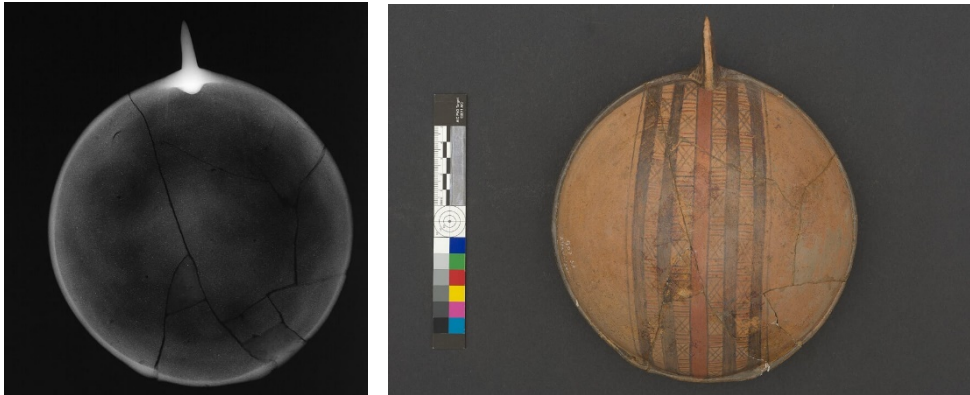
Fig. 13: Izquierda, radiografía de la pieza que muestra extensión de unión de fragmentos. Derecha, pieza de estudio bajo luz visible, que muestra extensión de la alteración identificada. (Fotografía. C. Correa y P. Monteverde, 2018)

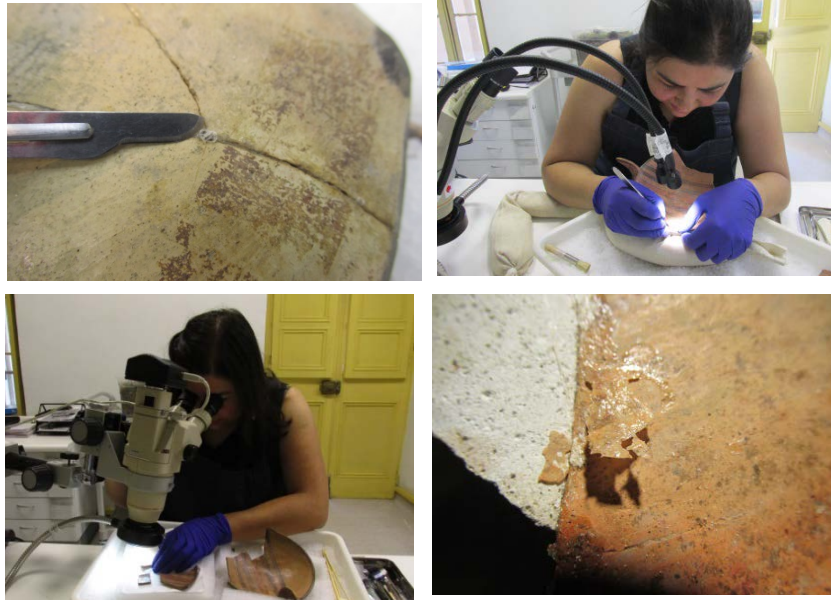
Fig. 20: Proceso de remoción mecánica en seco (Fotografía: M. Dinator, 2018. Archivo CNCR)

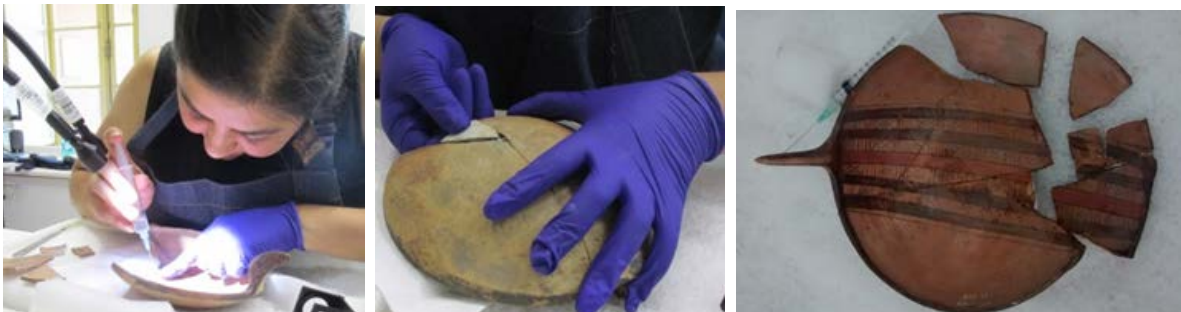
Fig. 21: Proceso de separación parcial de fragmentos. (Fotografía: N. Naranjo, 2018. Archivo CNCR)
