**Programa de Monitoreo de Condiciones Ambientales, 12ª entrega**  
MUSEO REGIONAL DE LA ARAUCANÍA

**Diciembre de 2025**  
*María José Rodríguez Muñoz*  
*Conservadora - Museo Regional de la Araucanía*

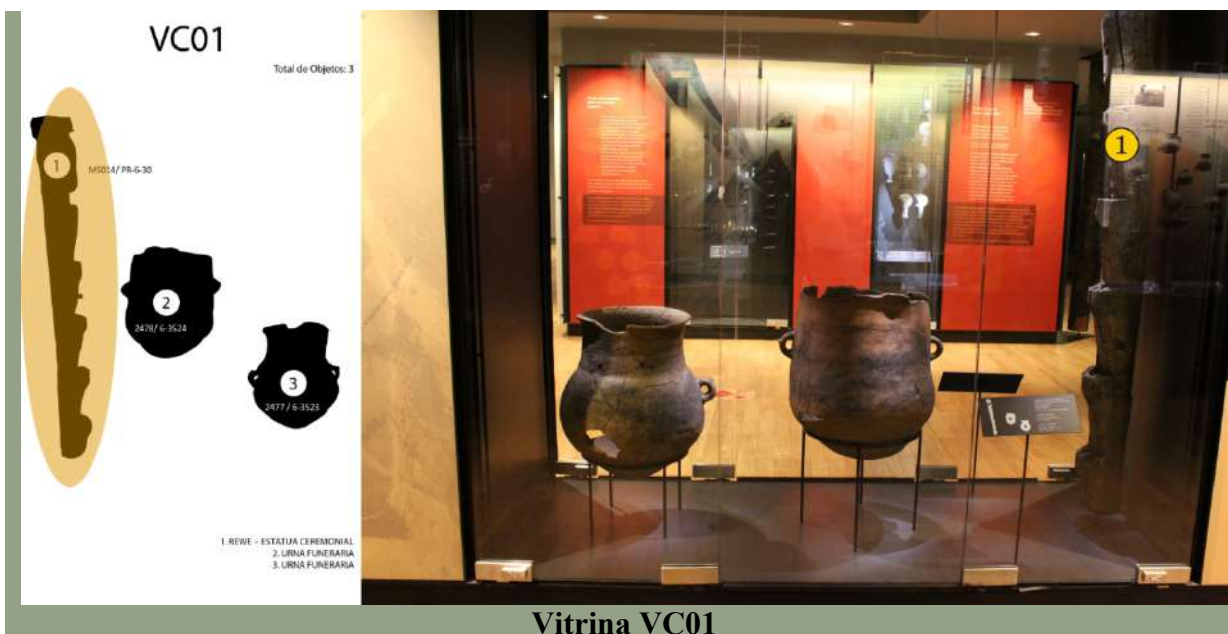
Imagen 77: Medición radiaciones lumínicas VC01

de tendencia central, la mediana disminuyó de 80 a 70 lux. El valor máximo registrado también disminuyó, pasando de 831 lux (2024) a 700 lux (2025), asociado al objeto “Rewe” (VC01).

| N° | Medición Anual |
|---|---|
| 1. | 700 lux |
