FICHA CLÍNICA

Nº de Ficha Clínica : 04 - 2020
Nº de Inventario : PCH - 0417
Nº de registro SUR : 2 - 214
Institución Responsable : Museo Nacional de Bellas Artes
Propietario : Museo Nacional de Bellas Artes
Nombre Común : Pintura sobre lienzo
Título : *Costumbres Italianas*
Creador : Ernesto Molina
Fecha de creación : c.1891
Periodo : s. XIX
Firma : Sí
Marco : Sí

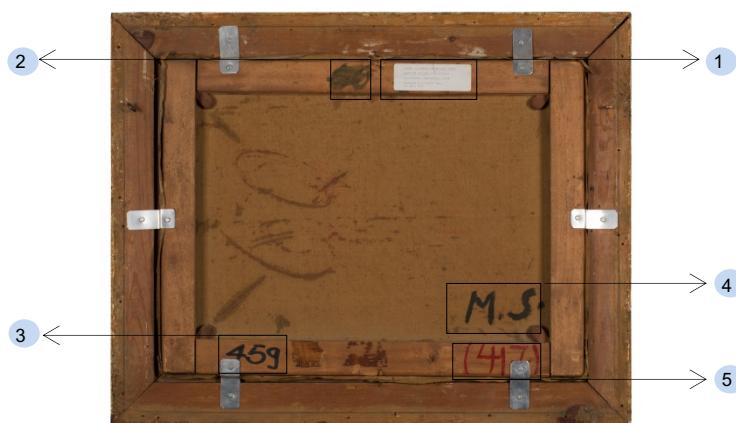
Inscripciones y marcas :

- 1 **Etiqueta adhesiva blanca**
Museo Nacional de Bellas Artes
Ernesto Molina (1857 – 1904)
Costumbres Italianas, 1894
Oleo / Tela - 41 x 56 cm
N.Inv 417

- 2 **Inscripcion con plumón negro**
60

- 3 **Inscripcion con plumón negro**
459

- 4 **Inscripcion con plumón negro**
M.S

- 5 **Inscripcion con plumón rojo**
(417)

- 6 **Inscripcion con plumón rojo**
60
