FICHA DE DIAGNÓSTICO

INSTITUCIÓN RESPONSABLE: MUSEO DE ARTES DECORATIVAS		Nº DE FICHA 24.16.30			
Nº INVENTARIO: 24.16.30	Nº REGISTRO SUR: 24 - 1723	FOTO FINAL			
COLECCIÓN: Mobiliario MAD					
OBJETO: Joyero, guardajoyas					
MATERIAL: Madera, marfil, piedra, textil					
TÉCNICA: Tallado, ensamblado, enchapado, taracea, marquertería					
DIMENSIONES: Ancho: 21,2 cm Alto: 27,0 cm Profundidad: 11,8					
ESTADO DE CONSERVACIÓN:					
Evaluación visual:	MB	B	R	M	MM
		X			
ALTERACIONES ¹ :					
Código	Síntoma	Soporte	Estrato superficie		
1	Abrasión				
2	Alteraciones cromáticas				
3	Amarillamiento				
4	Corrosión				
5	Craqueladuras	x	x		
6	Decoloración				
7	Deformaciones				
8	Desprendimiento				
9	Disociación				
10	Eflorescencia salina				
11	Faltante	x	x		
12	Fractura				
13	Grafiti				
14	Grietas y fisuras	x	x		
15	Incrustaciones				
16	Intervención inadecuada				
17	Manchas				
18	Hongos e insectos				
19	Parte suelta o desconectada

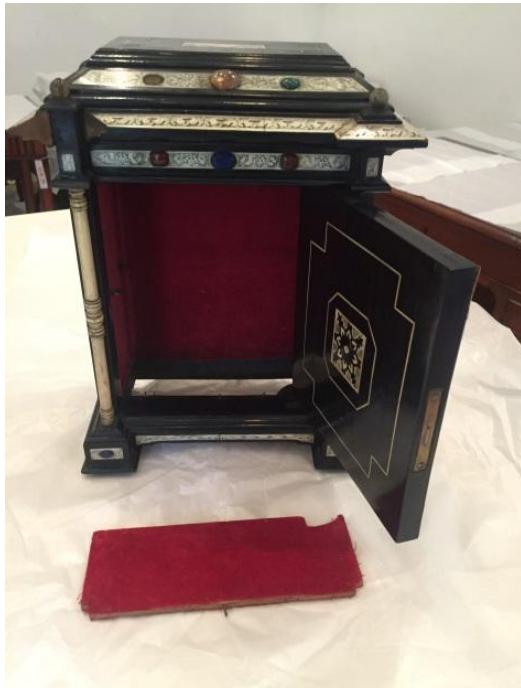
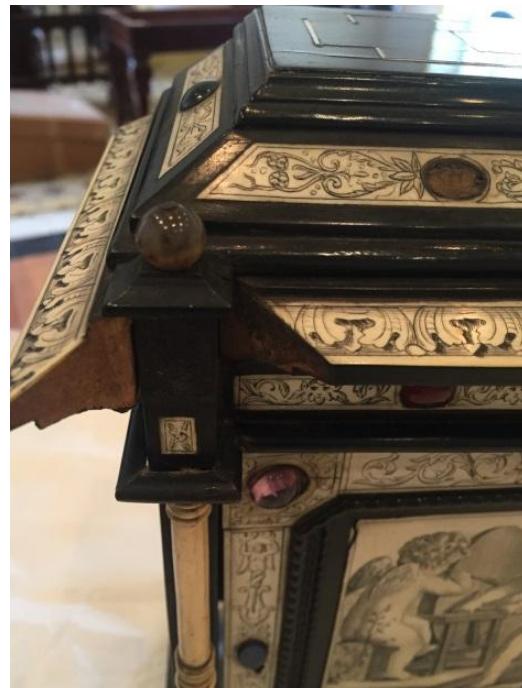
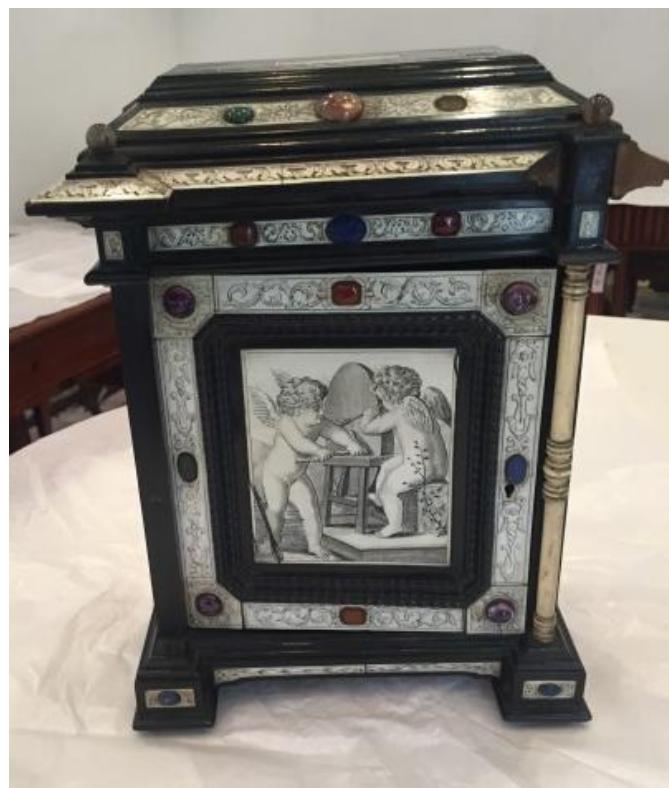
Registro Fotográfico:

Pieza se encuentra en buen estado de conservación.

Se observa un timbre en la parte posterior que aparentemente dice FERD BOGLIANI MILANO. En el centro del timbre también posee una escritura, pero está ilegible. Presenta suciedad superficial y adherida.

Posee craqueladuras en el encapado.

Presenta un orificio en el centro de la parte posterior, que se debe a un clavo que afirma la repisa del interior.

Posee 2 rayaduras en el decorado de la puerta.
