FICHA DE DIAGNÓSTICO

INSTITUCIÓN RESPONSABLE: MUSEO DE ARTES DECORATIVAS		N° DE FICHA 24.17.2										
N° INVENTARIO: 24.17.2	N° REGISTRO SUR: 24 - 3914	FOTO FINAL

COLECCIÓN: Mobiliario MAD												
OBJETO: Armario												
MATERIAL: Madera, metal												
TÉCNICA: Ensamblado, tallado, torneado												
DIMENSIONES: Ancho: 54 cm Alto: 202,5 cm Largo 124 cm		OBSERVACIONES:										
ESTADO DE CONSERVACIÓN:												
Evaluación visual:	<table border="1"> <tr> <td>MB</td> <td>B</td> <td>R</td> <td>M</td> <td>MM</td> </tr> <tr> <td></td> <td>X</td> <td></td> <td></td> <td></td> </tr> </table>		MB	B	R	M	MM		X			
MB	B		R	M	MM							
	X											
ALTERACIONES ¹ :												
Código	Síntoma		Soporte	Estrato superficie								
1	Abrasión											
2	Alteraciones cromáticas											
3	Amarillamiento											
4	Corrosión											
5	Craqueladuras											
6	Decoloración	x										
7	Deformaciones											
8	Desprendimiento											
9	Disociación											
10	Eflorescencia salina											
11	Faltante	x										
12	Fractura		x									
13	Grafiti											
14	Grietas y fisuras	x	x									
15	Incrustaciones											
16	Intervención inadecuada											
17

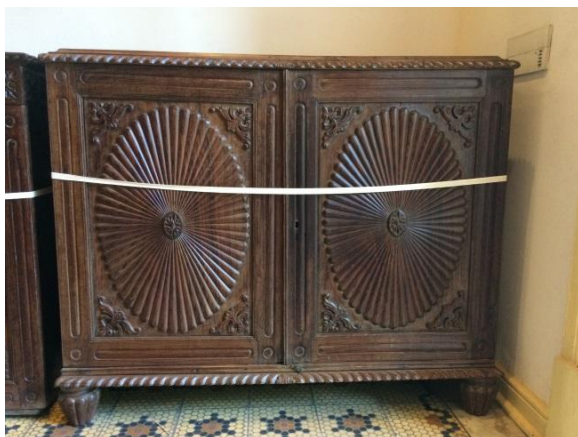
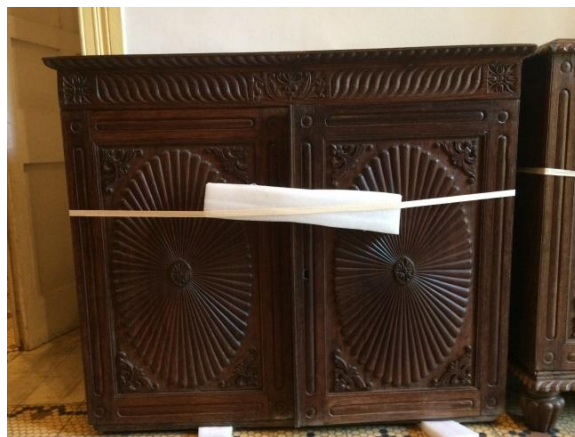
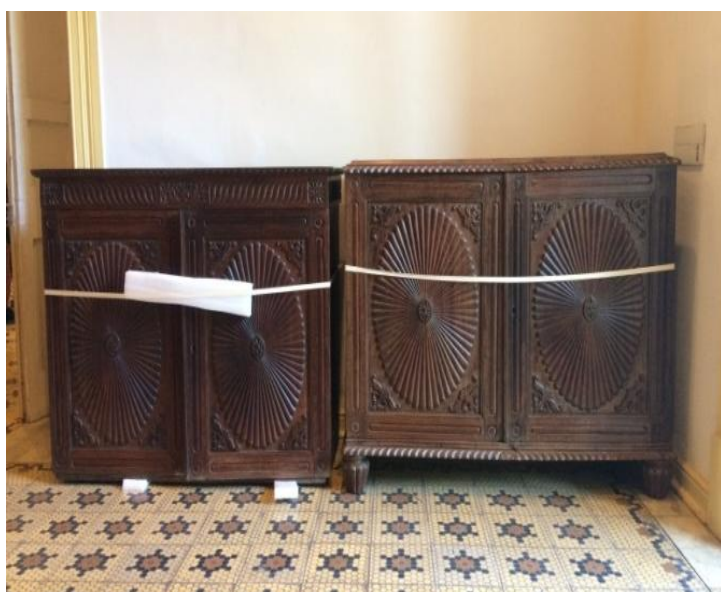
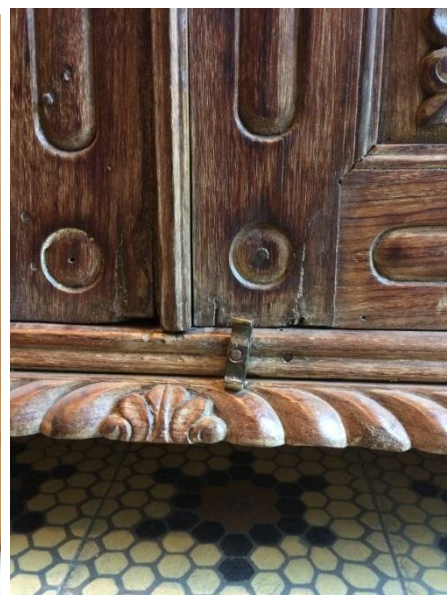
Registro Fotográfico:

El mueble se encuentra en buen estado de conservación.

Presenta suciedad adherida y superficial

Cuerpo inferior: decoloración en el soporte, ambas puertas zona frontal.

Faltante menor en esquina superior derecha.

Presenta fisuras, las que se encuentran en su cubierta y todo el contorno del mueble.

Bisagra suelta de puerta derecha.

Cuerpo superior: se observan fisuras en la superficie, en su cubierta y contorno

Manchas al interior zona inferior frontal y en la zona posterior, hacia la esquina superior derecha.

Posee perforaciones en la zona frontal de pequeña dimensión repartidos de forma aleatoria.
