## FICHA DE DIAGNÓSTICO

INSTITUCIÓN RESPONSABLE: MUSEO DE ARTES DECORATIVAS		Nº DE FICHA 24.83.24			
Nº INVENTARIO: 24.83.24	Nº REGISTRO SUR: 24-24	FOTO FINAL

COLECCIÓN: Móvilario MAD					
OBJETO: Papelero					
MATERIAL: Madera, metal					
TÉCNICA: Ensamblado, torneado, tallado, calado					
Dimensiones: Alto: 152,0 cm Ancho: 108,0 cm Profundidad: 46,5 cm					
ESTADO DE CONSERVACIÓN: Evaluación visual:	MB	B	R	M	MM
		X			
ALTERACIONES <sup>1</sup> :					
Código	Síntoma	Soporte	Estrato superficial		
1	Abrasión				
2	Alteraciones cromáticas				
3	Amarillamiento				
4	Corrosión				
5	Craqueladuras				
6	Decoloración				
7	Deformaciones				
8	Desprendimiento				
9	Disociación				
10	Eflorescencia salina				
11	Faltante	X	X		
12	Fractura				
13	Grafiti				
14	Grietas y fisuras		X		
15	Incrustaciones				
16	Intervención inadecuada				
17	Manchas				
18	Hongos e insectos				
19	Parte suelta o desconectada				
20	Pátina				
21	Pérdida de contexto

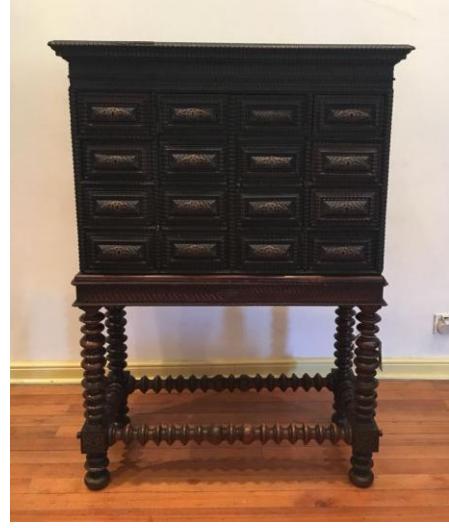
Estado de conservación bueno.

Presenta suciedad superficial y adherida.

Posee un faltante menor en la parte frontal hacia el lado derecho.

Presenta dos faltantes en el soporte, uno se encuentra en una de sus patas y el otro en uno de sus pies.

No presenta llaves

- Se efectúa limpieza mecánica con brocha por arrastre en toda la pieza.
- Limpieza mecánica y química con algodón y aguarrás vegetal con mezcla de hidrocarburos 1:2
