FICHA DE DIAGNÓSTICO

INSTITUCIÓN RESPONSABLE: MUSEO DE ARTES DECORATIVAS		Nº DE FICHA 24.83.39										
Nº INVENTARIO: 24.83.39	Nº REGISTRO SUR: 24 - 39	FOTO FINAL										
COLECCIÓN: Mobiliario MAD												
OBJETO: Mesa												
MATERIAL: Madera												
TÉCNICA: Marquetería, enchapado, ensamblado												
DIMENSIONES: Alto: 79,8cm Ancho: 132,7 cm Profundidad: 63,5 cm.												
ESTADO DE CONSERVACIÓN:												
Evaluación visual:	<table border="1" style="display: inline-table; vertical-align: middle;"> <tr> <td>MB</td> <td>B</td> <td>R</td> <td>M</td> <td>MM</td> </tr> <tr> <td></td> <td>X</td> <td></td> <td></td> <td></td> </tr> </table>		MB	B	R	M	MM		X			
MB	B	R	M	MM								
	X											
ALTERACIONES¹:												
Código	Síntoma	Soporte	Estrato superficie									
1	Abrasión											
2	Alteraciones cromáticas											
3	Amarillamiento											
4	Corrosión											
5	Craqueladuras											
6	Decoloración											
7	Deformaciones											
8	Desprendimiento											
9	Disociación											
10	Eflorescencia salina											
11	Faltante		X									
12	Fractura											
13	Graffiti											
14	Grietas y fisuras	X										
15	Incrustaciones

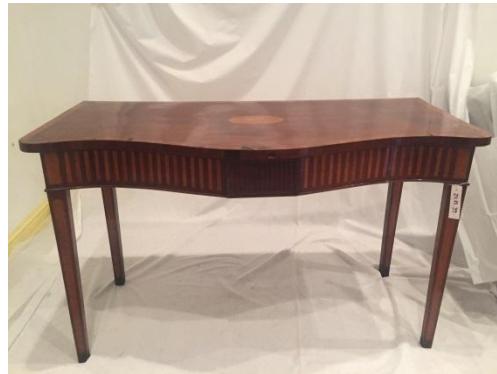
Se encuentra en buen estado de conservación, presenta lo siguiente:

Presenta suciedad superficial y adherida.

Presenta rayaduras leves en el soporte.

Manchas y rayaduras en la cubierta.

Se observan faltantes en el encapado de la cubierta, en los laterales derecho e izquierdo y zona frontal.

Presenta faltantes en la decoración frontal de la pieza.

Posee fisuras en la zona frontal del soporte.

- Limpieza con brocha por arrastre por toda la pieza.
- Limpieza química con algodón e hisopos y aguarrás vegetal con mezcla de hidrocarburos (bencina blanca) 1:2
