FICHA DE DIAGNÓSTICO

INSTITUCIÓN RESPONSABLE: MUSEO DE ARTES DECORATIVAS		Nº DE FICHA 24.83.413										
Nº INVENTARIO: 24.83.413	Nº REGISTRO SUR 24 - 413	FOTO FINAL

COLECCIÓN: Mobiliario MAD												
OBJETO: Cofre guardajoyas												
MATERIAL: madera, nácar, piedra , metal, textil												
TÉCNICA: ensamblado, marquetería, taracea, enchapado												
DIMENSIONES: Alto: 13,2 cm Ancho: 19,0 cm Profundidad: 13 cm												
ESTADO DE CONSERVACIÓN:												
Evaluación visual:	<table border="1" style="display: inline-table; vertical-align: middle;"> <tr> <td>MB</td> <td>B</td> <td>R</td> <td>M</td> <td>MM</td> </tr> <tr> <td></td> <td>X</td> <td></td> <td></td> <td></td> </tr> </table>		MB	B	R	M	MM		X			
MB	B	R	M	MM								
	X											
ALTERACIONES¹:												
Código	Síntoma	Soporte	Estrato superficie									
1	Abrasión											
2	Alteraciones cromáticas											
3	Amarillamiento											
4	Corrosión											
5	Craqueladuras											
6	Decoloración											
7	Deformaciones											
8	Desprendimiento											
9	Disociación											
10	Eflorescencia salina											
11	Faltante	X	X									
12	Fractura											
13	Graffiti											
14	Griet

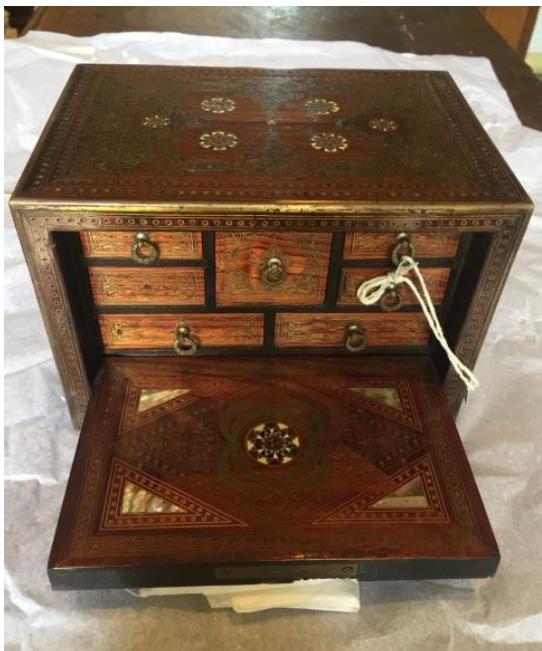
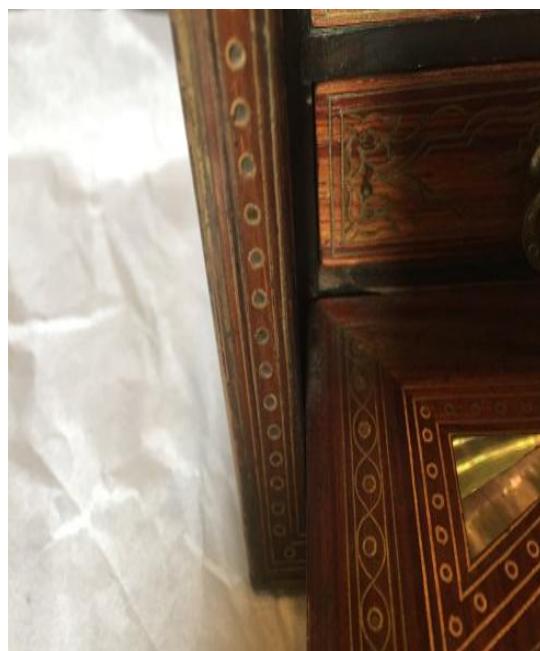
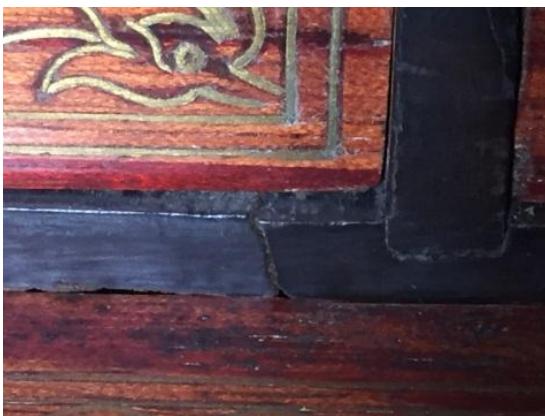
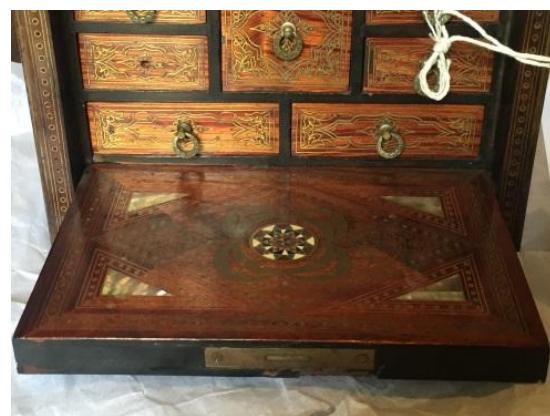
Registro Fotográfico:

La pieza se encuentra en buen estado de conservación, presenta lo siguiente:

Se observa superficial y adherida.

Posee rayaduras leves en la superficie y zona frontal

Presenta un faltante de metal, un tirador de los siete cajones que posee ubicado al lado izquierdo en la zona frontal.

Se observa una pequeña faltante en el borde de un cajón del lado izquierdo (esa faltante existe).

Además presenta una faltante en el decorado del lado lateral izquierdo (centro)

Se observan algunas separaciones leves en los enchapados.
