**FICHA DE DIAGNÓSTICO**

<b>INSTITUCIÓN RESPONSABLE: MUSEO DE ARTES DECORATIVAS</b>		<b>N° DE FICHA 24.83.45</b>										
N° INVENTARIO: 24.83.45	N° REGISTRO SUR: 24-45	<p>FOTO FINAL</p>

COLECCIÓN: Mobiliario MAD												
OBJETO: Mesa Costurero												
MATERIAL: Madera, metal, textil												
TÉCNICA: tallado, torneado, ensamblado												
Dimensiones: Ancho: 50,0cm Alto: 63,0cm Profundidad: 41,0cm.												
ESTADO DE CONSERVACIÓN:	<table border="1"> <tr> <td>MB</td> <td>B</td> <td>R</td> <td>M</td> <td>MM</td> </tr> <tr> <td></td> <td>X</td> <td></td> <td></td> <td></td> </tr> </table>	MB	B	R	M	MM		X				<p><b>OBSERVACIONES:</b></p>
MB	B	R	M	MM								
	X											
Evaluación visual:												
<b>ALTERACIONES<sup>1</sup>:</b>												
<b>Código</b>	<b>Síntoma</b>	<b>Soporte</b>	<b>Estrato superficial</b>									
1	Abrasión											
2	Alteraciones cromáticas											
3	Amurallamiento											
4	Corrosión											
5	Craqueladuras											
6	Decoloración											
7	Deformaciones											
8	Desprendimiento											
9	Disociación											
10	Eflorescencia salina											
11	Faltante		X									
12	Fractura											
13	Grafiti											
14

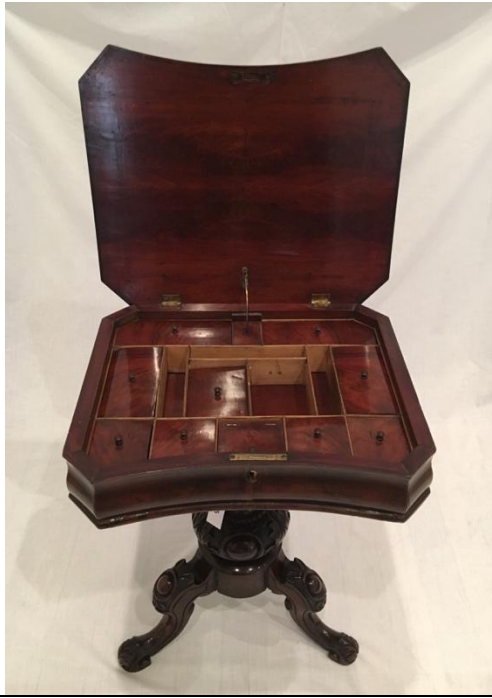
Pieza se encuentra en buen estado de conservación.

Presenta suciedad superficial y adherida.

Presenta cerradura, no posee llaves.

El sistema de sujeción que posee la tapa, tiene en uno de sus extremos un clavo no adecuado sujeto con hilo, probablemente de intervención anterior.

Faltan dos tapas en el interior del objeto.

- Se realizó una limpieza mecánica con brocha por arrastre.
- Se efectúa limpieza química en todo el mueble con algodón e hisopos con aguarrás vegetal con mezcla de hidrocarburos (bencina blanca) 1:2.
