FICHA DE DIAGNÓSTICO

INSTITUCIÓN RESPONSABLE: MUSEO DE ARTES DECORATIVAS		N° DE FICHA 24.86.5										
N° INVENTARIO: 24.86.5	N° REGISTRO SUR 24-2307	FOTO FINAL

COLECCIÓN: Mobiliario MAD												
OBJETO: Petaca												
MATERIAL: Cuero, madera, metal												
TÉCNICA: Talabartería cosida a mano												
DIMENSIONES: Ancho: 60,5 cm Alto: 37,3 cm Profundidad: 44,1cm												
ESTADO DE CONSERVACIÓN:												
Evaluación visual:	<table border="1"> <tr> <td>MB</td> <td>B</td> <td>R</td> <td>M</td> <td>MM</td> </tr> <tr> <td></td> <td></td> <td>X</td> <td></td> <td></td> </tr> </table>	MB	B	R	M	MM			X			
MB	B	R	M	MM								
		X										
ALTERACIONES¹:												
Código	Síntoma	Soporte	Estrato superficie									
1	Abrasión											
2	Alteraciones cromáticas											
3	Amarillamiento											
4	Corrosión											
5	Craqueladuras											
6	Decoloración	x	X									
7	Deformaciones	x	X									
8	Desprendimiento											
9	Disociación											
10	Eflorescencia salina											
11	Faltante	x	x									
12	Fractura											
13	Grafiti											
14	Grietas y fisuras											
15	Incrustaciones											
16	Intervención inadecuada											
17	Manchas

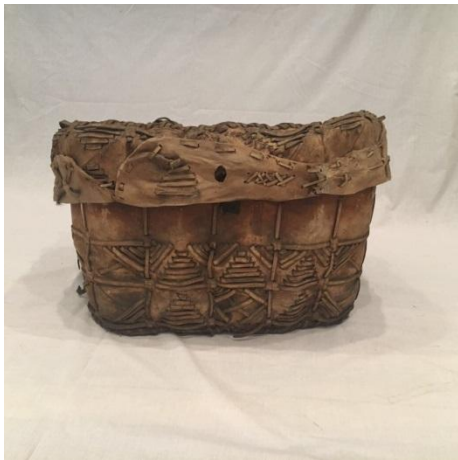
La pieza se encuentra en regular estado de conservación.
Se observa superficial y adherida.
Presenta decoloración en toda la pieza
Se observa deformación del objeto producto de la sequedad.
Posee faltante en la parte posterior izquierda, en la cubierta y en la zona frontal.
Presenta faltantes en el cuero que se usó como hilo para coser la pieza.
Se observan manchas de pintura en la superficie, zona frontal y base.
Presenta rayaduras leves en el interior y exterior de la pieza.

- Limpieza con brocha por arrastre por toda la pieza y aspirado suave.
