INFORME DE INTERVENCIÓN

Escultura / Buda *Dainichi Naylorai* / Anónimo / Época Meiji, Japón

Laboratorio de Escultura y Monumentos
Centro Nacional de Conservación y Restauración

30 de Abril de 2014
Santiago de Chile

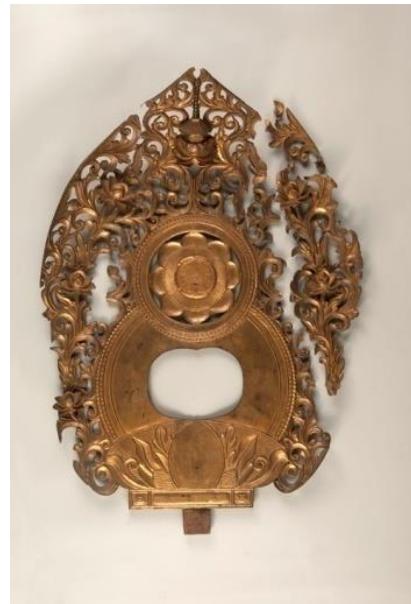
En el mismo momento, el Halo ingresa al Laboratorio de Monumentos del CNCR en este estado de conservación.
(Archivo CNCR, Rivas, V. 2012)

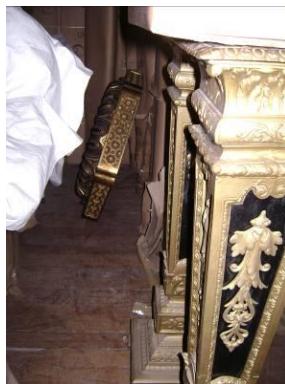
Se observa el segundo nivel de base, apoyado en uno de sus costados, en un rincón del depósito, sin embalaje ni protección contra el polvo, la luz, etc.¹¹ (Imas, 2006)

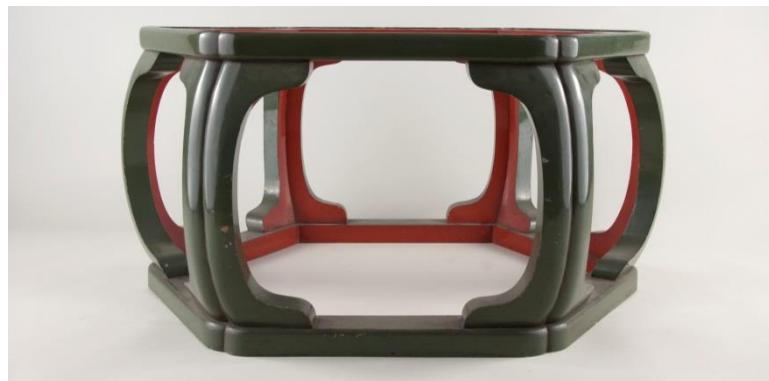
Estado inicial de la base – mesa. Las estructuras hexagonales superior e inferior están conformadas por seis listones cada una. Para las seis patas, no se pudo identificar si cada una está compuesta de un solo bloque o de dos bloques unidos. (Archivo CNCR, Rivas, V., 2013)

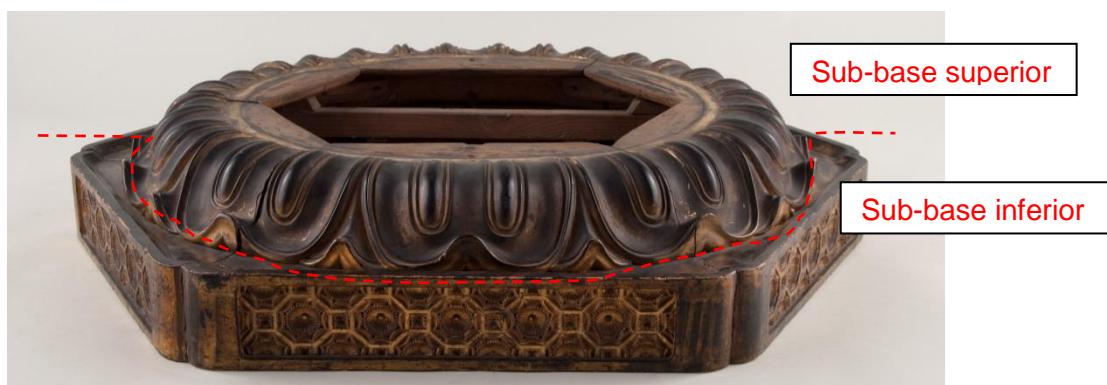
Vista frontal de la base hexagonal, antes de la intervención. (Archivo CNCR, Rivas, V., 2013)

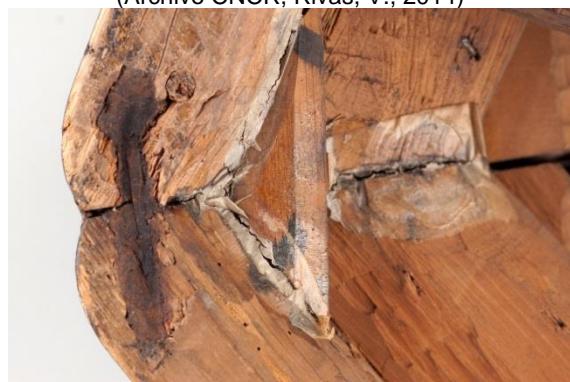
Sub-base inferior: se nota el grapado, la adhesión de cuñas triangulares para reforzar la unión de bloques y la presencia de refuerzo de papel en las junturas de bloques. (Archivo CNCR, Rivas, V., 2013)

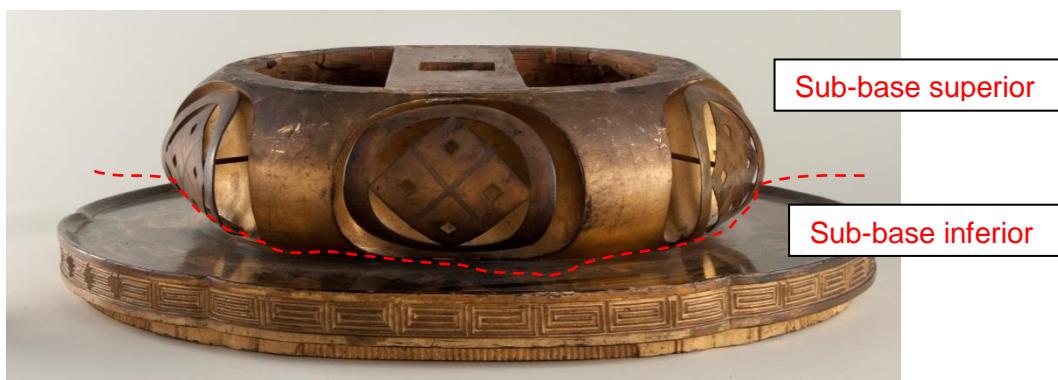
Vista frontal de la base circular, antes de la intervención. (Archivo CNCR, Rivas, V., 2013)

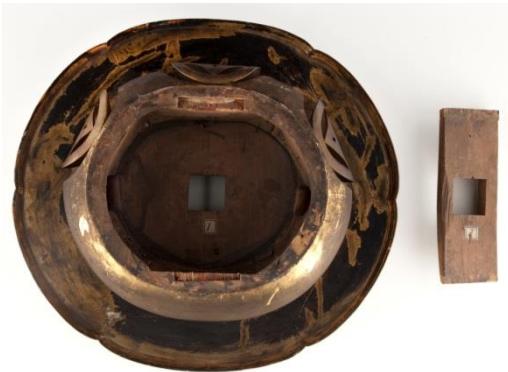
Vista superior, estado inicial. Se nota la tabla superior en sentido anverso reverso (aquí separada). (Archivo CNCR, Rivas, V., 2013)

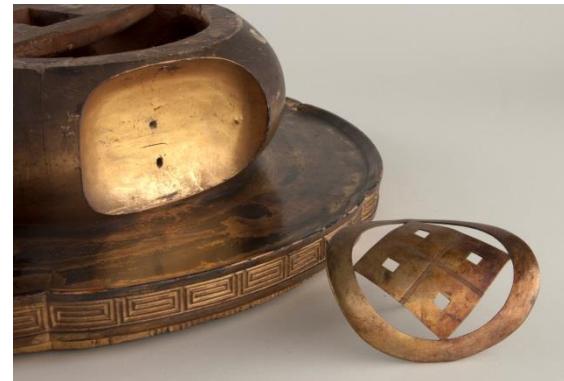
Elemento metálico suelto y el orificio dejado por su clavo en la base. (Archivo CNCR, Rivas, V., 2013)

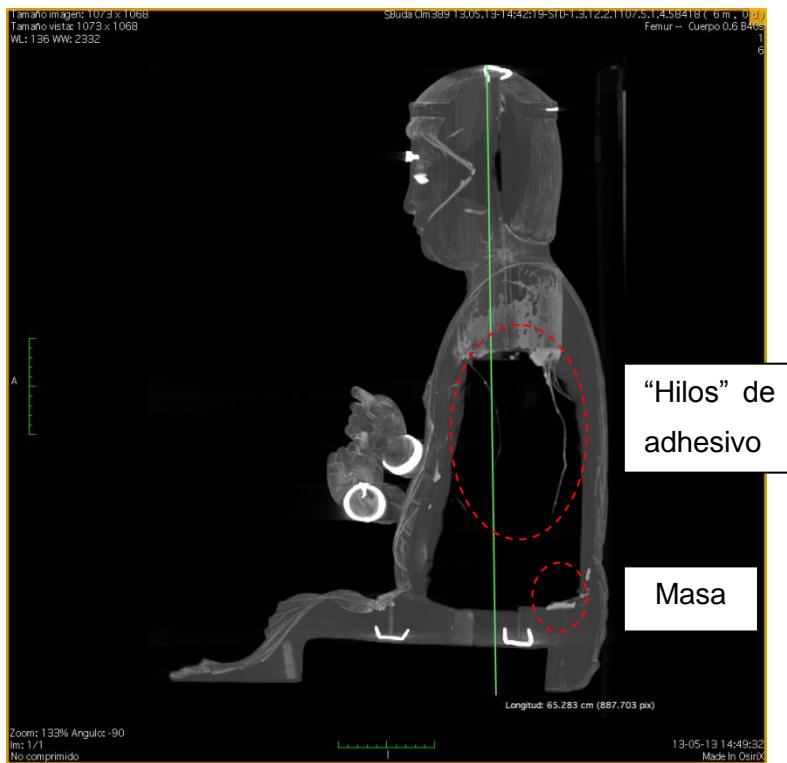
En el interior se observan dos hilos que bajan desde el cuello hasta el bloque inferior. En el fondo del vaciado se observa también una masa de densidad mayor a la madera. En el estudio imagenológico, utilizando los filtros de densidades que provee el programa Osirix®, se notó que esta masa se aproxima a la densidad de una piedra volcánica, según el informe entregado³⁴. Sin embargo, por lo observado, se concluye que los hilos corresponden al goteo solidificado del adhesivo del cuello, y que la masa visible está formada por residuos de éste adhesivo.

En esta imagen observamos los “hilos” de adhesivo y la masa en el fondo del vaciado. Estos residuos se plantearon en un comienzo como posible ofrenda. (Tomografía computarizada: Hospital Clínico de la Universidad de Chile /Archivo CNCR, 2013)

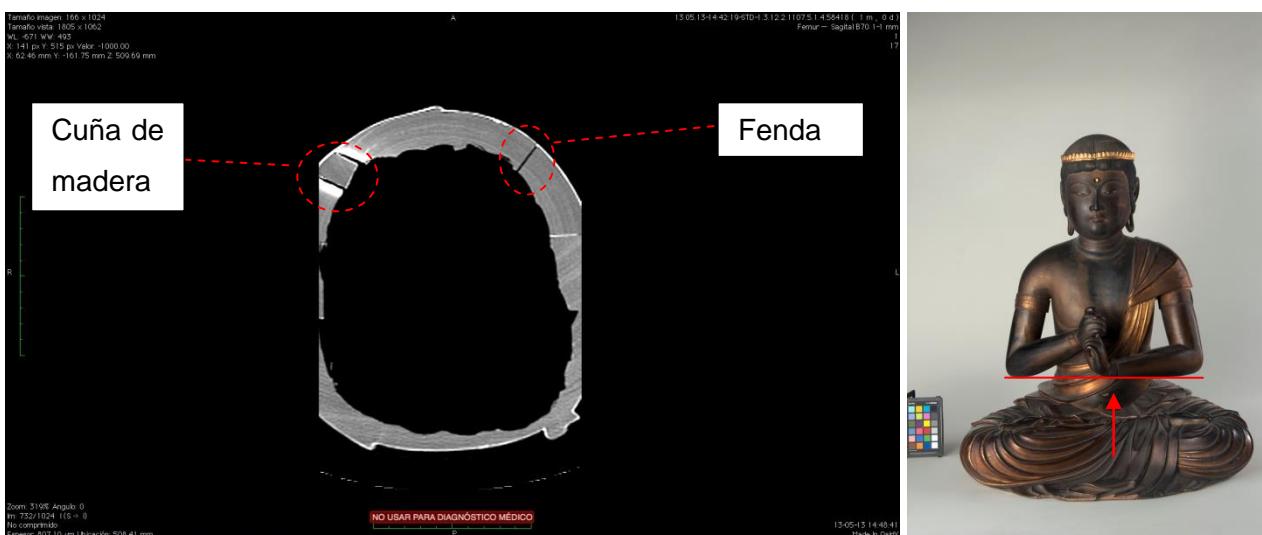
Buda: Corte axial (altura del ombligo).

En el costado derecho de Buda, se observa que durante la manufactura se tuvo que agregar una cuña de madera, posiblemente por la presencia de un nudo o consecuentemente a un problema de manufactura. Una fenda atraviesa desde el vientre (lado izquierdo) hasta la parte inferior del Buda.

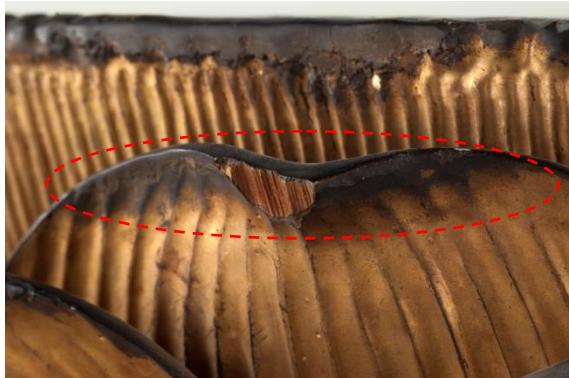
Capa superficial marrón oscuro presente en la punta de los pétalos de la Base flor de loto. (Archivo CNCR, Rivas, V. 2013)

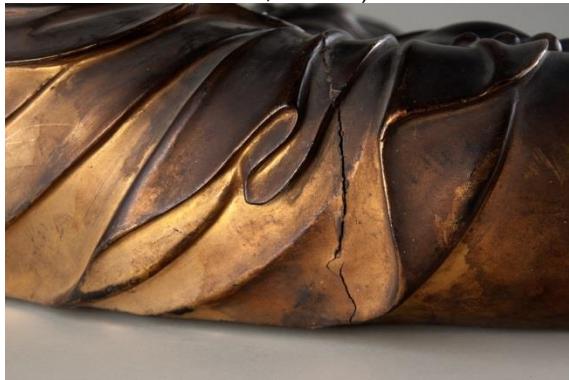
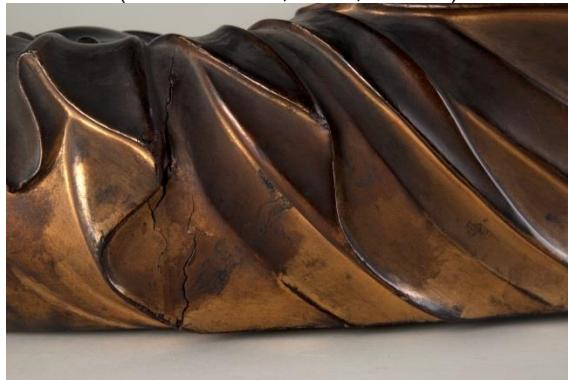
Detalle de los límites de aplicación en ambas rodillas de la figura de Buda. (Archivo CNCR, Rivas, V. 2013)

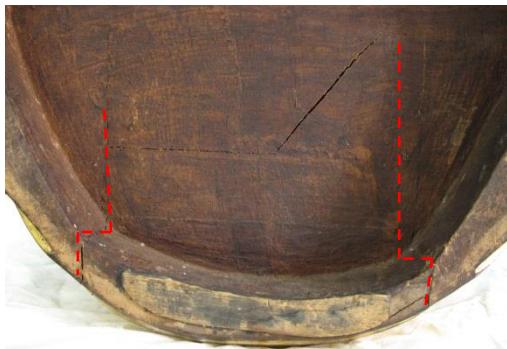
Se observa la separación de los bloques laterales de la figura (que forman el volumen de la cadera y pierna por ambos lados), con el bloque posterior. Esta separación de bloques también se observa en la parte inferior, como lo vemos en las imágenes siguientes.

Separación de los bloques laterales, vista desde la parte inferior de Buda. (Archivo CNCR, Chamoux, C. 2013)

Para la estabilización del soporte, se propone la consolidación de las zonas de grietas y separación de bloques con la inyección de Paraloid B72 ®, sin nivelación de estratos.

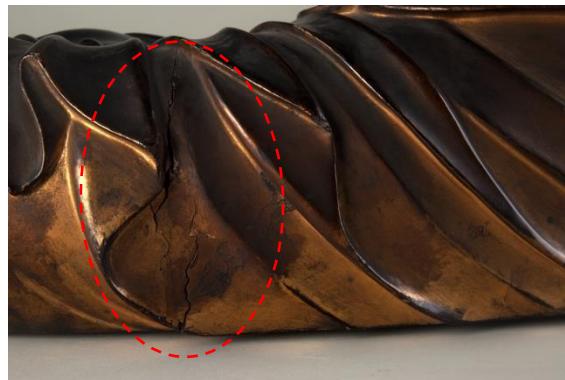
Separación del bloque que forma la cadera izquierda. (Archivo CNCR, Rivas, V. 2013)

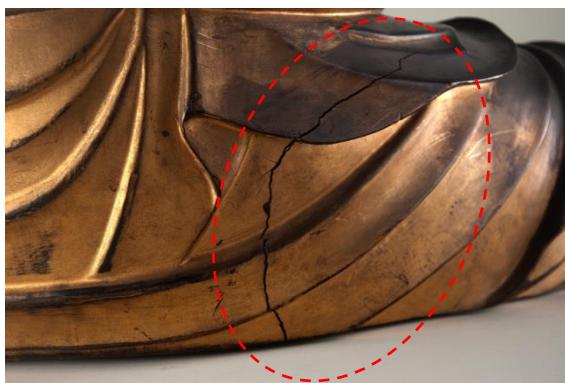
Separación del bloque de la cadera derecha, en dos zonas. (Archivo CNCR, Rivas, V. 2013)

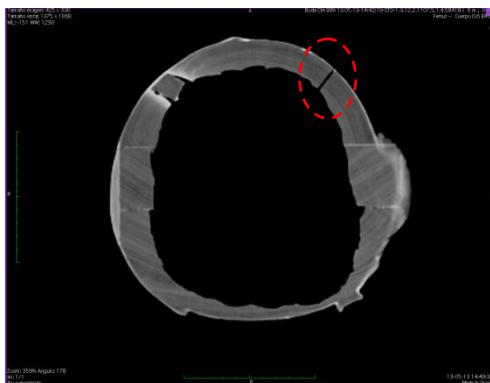
Por otra parte, observamos una fenda de la madera ubicada en la parte anterior del vientre de Buda.

Fenda radial de la madera, ubicada en el bloque anverso que forma el vientre. (Tomografía computarizada: Hospital Clínico de la Universidad de Chile /Archivo CNCR, 2013)

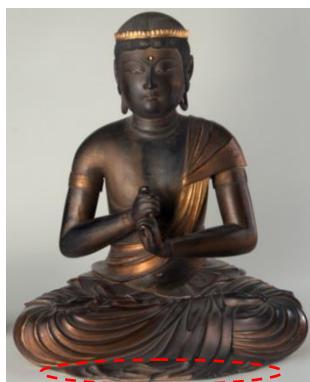
El soporte de madera también está debilitado en la parte anterior, siendo más delgada. Presenta una fisura a lo largo de la tabla anterior y también pérdida de madera.

Ubicación de la fisura y pérdida de soporte. (Archivo CNCR, Rivas, V. 2013)

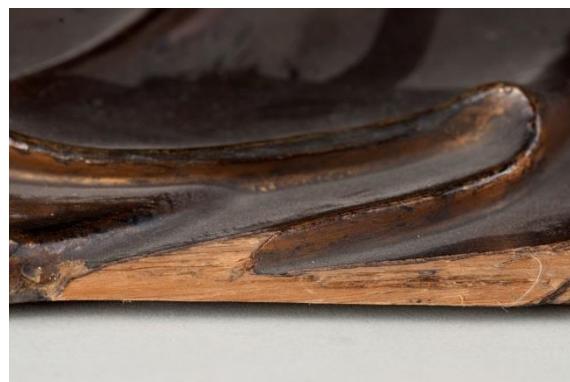
Faltante de madera en la parte anterior. (Archivo CNCR, Rivas, V. 2013)

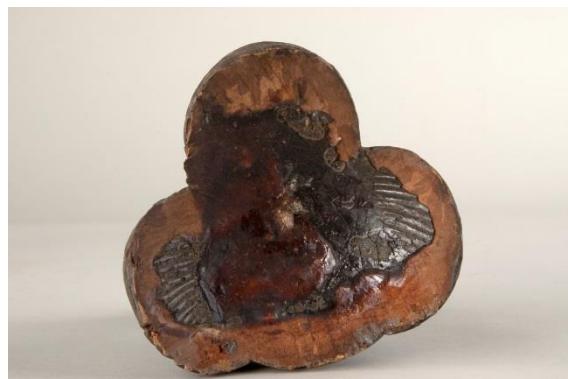
Otra alteración del soporte se ubica en la zona de unión del pelo (móvil) a la cabeza: esta zona presenta excesos de adhesivo que levantan el pelo de unos 8mm y no permiten el buen encaje del tarugo en la parte superior de la cabeza.

Residuos de adhesivo en la parte inferior del pelo. (Archivo CNCR, Rivas, V. 2013)

- Eliminación mecánica de los residuos de adhesivo en la parte inferior del pelo, con compresas de agua tibia y escalpelo.
- Rebaje del tarugo del pelo. Sobran 8mm.
- Limpieza mecánica en la parte inferior. (goma)
- Consolidación del soporte por inyección de Paraloid B72 al 10% en acetato de etilo en las grietas.
- Unión de las telas levantadas en la base, con cola de conejo al 10% aplicada caliente y planchada.
- Refuerzo de la parte inferior frontal con papel japonés y cola de conejo al 10%.

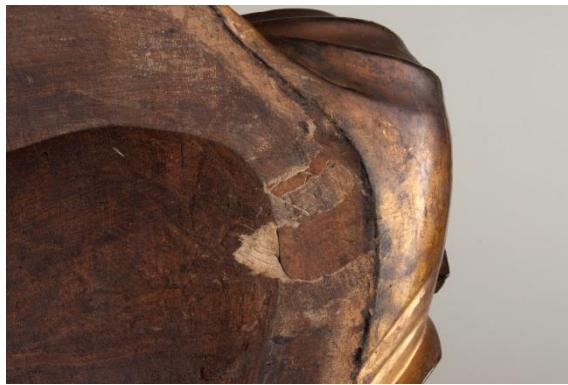
Finalmente, la parte inferior de la base de Buda presenta desgarre y pérdida de la tela adherida a la madera.

Desgarre y pérdida de tela encolada en la parte inferior de Buda. (Archivo CNCR, Rivas, V. 2013)

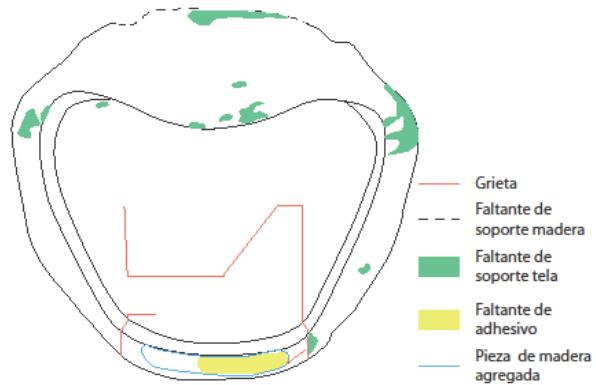
Esquema de alteraciones en la parte inferior de la base. (Chamoux, C. 2013)

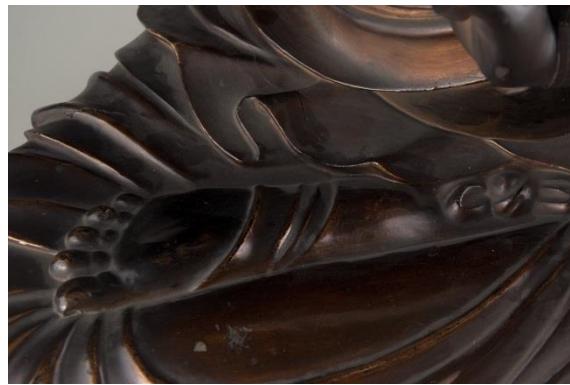
Suciedad superficial y adherida. Alteración cromática generalizada y discontinuidad del color. (Archivo CNCR, Rivas, V. 2013)

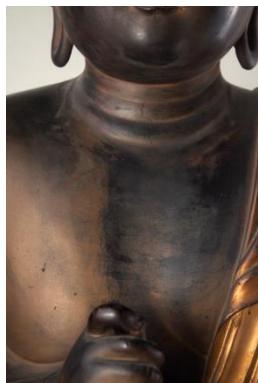
Pérdida del dorado (laca negra a la vista) en la mitad izquierda del pecho, por abrasión provocada por el collar. (Archivo CNCR, Rivas, V. 2013)

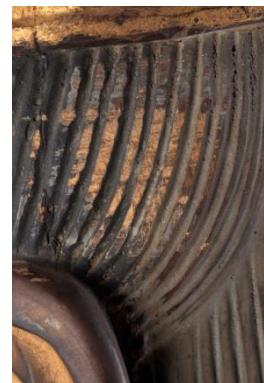
Pérdida del color del pelo, por abrasión.
(Archivo CNCR, Rivas, V. 2013)

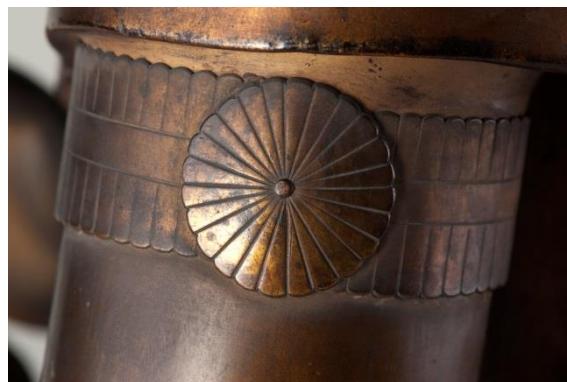
No presentan problemas estructurales, solamente alteraciones superficiales relativas a su oscurecimiento, por presencia de pátina de envejecimiento y probablemente por elementos químicos en el ambiente, otorgando un aspecto manchado y opaco a estos accesorios.

El brazalete izquierdo presenta manchas y opacidad. (Archivo CNCR, Rivas, V. 2013)

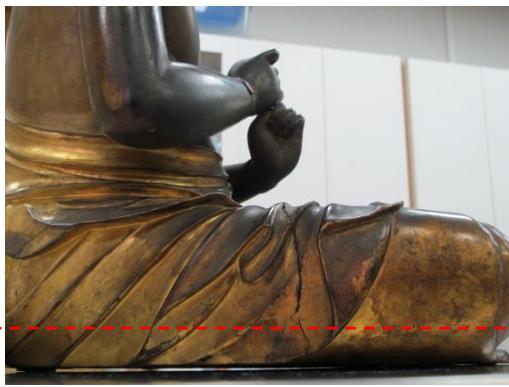
Se reconocen intervenciones anteriores en esta figura. En la parte inferior, se agregó una tabla para levantar la parte posterior de Buda. Se deduce que se trata de una intervención ya que la tabla está adherida por sobre la tela. Esta tablilla presenta hoy problemas de adhesión al soporte.

La tabla posterior levanta la figura de Buda y concentra las fuerzas en la parte anterior muy delgada.
(Archivo CNCR, Chamoux, C. 2013)

La parte anterior de la túnica de Buda está levantada en comparación a la parte posterior, lo que provocó su fractura en el pasado.	Realización de una estructura de espuma que levante la parte anterior de Buda.	Ethafoam® Silicona Tyvek®	La espuma se encaja en la parte inferior delantera del Buda y lo deja levantado de algunos milímetros.
El pelo de Buda es un elemento aparte y móvil. Corre riesgos de perderse.	Inclusión del Pelo en la caja de los accesorios.	Ethafoam® Caja de cartón corrugado. Silicona Tyvek®	La caja contiene todos los elementos móviles pertenecientes a esta escultura.

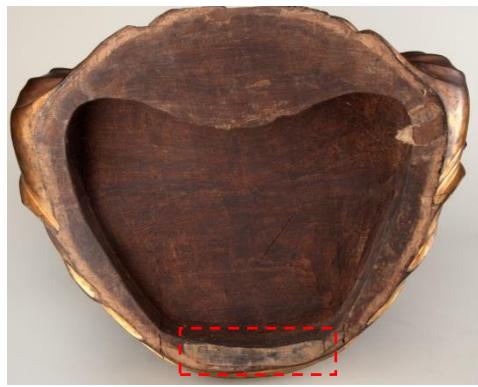
Ubicación de la tabla adherida sobre la tela, en la parte inferior posterior de Buda.
(Archivo CNCR, Rivas, V. 2013)

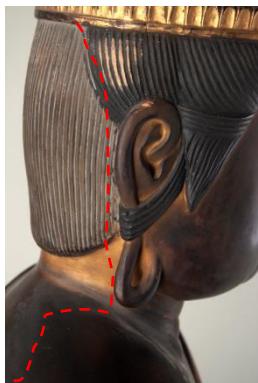
En toda la superficie anterior se observan huellas de una pátina artificial aplicada a la brocha. Se manifiesta de un color oscuro, oxidado en algunas partes. La consideramos intervención posterior a la manufactura por el aparente poco cuidado de su aplicación en comparación a la delicadeza de la manufactura original.

Límite de aplicación en la parte superior. El pelo en la parte anterior es mucho más oscuro que en el reverso.
(Archivo CNCR, Rivas, V. 2013)

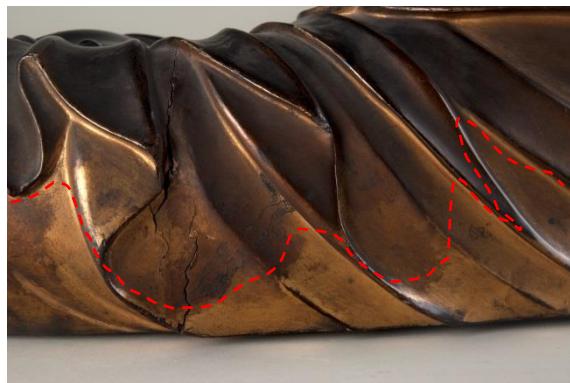
Límite de la pátina aplicada en intervención anterior.
(Archivo CNCR, Rivas, V. 2013)

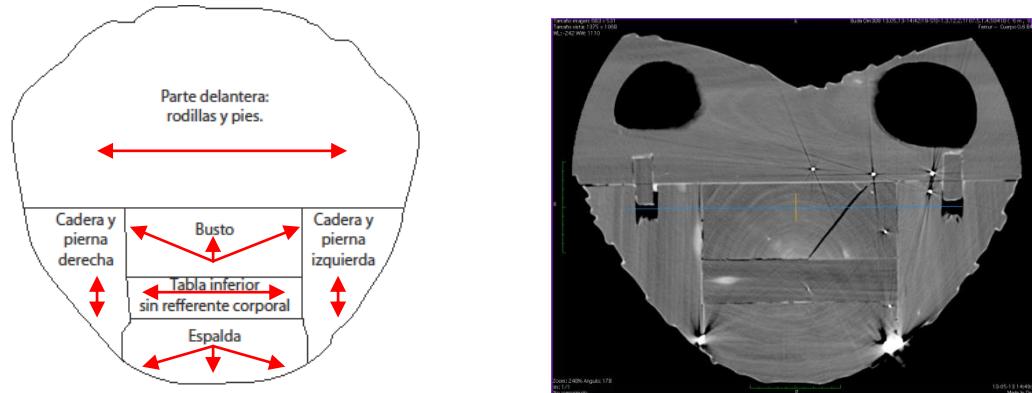
La manufactura de la pieza condicionó la separación de bloques, debido a la yuxtaposición y unión de bloques de madera con distintas direcciones de fibras. Al contrario, la fisura que se observa en la parte izquierda del vientre correspondería a una fenda provocada por potencialmente la falta de secado de los bloques, o bien por el microclima presente en esta

parte ahuecada. Esta fenda se puede observar también en la tabla inferior, y se debe probablemente a su mayor espesor.

Esquema y tomografía de la dirección de las fibras de la madera en los bloques de Buda. (Tomografía computarizada: Hospital Clínico de la Universidad de Chile /Archivo CNCR, 2013)

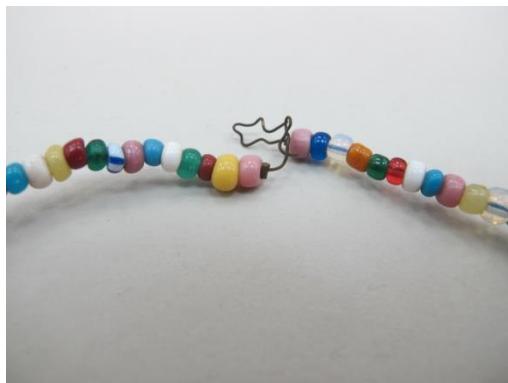
Los hilos metálicos que soportan las cuentas presentan oxidación, torsión y rigidez. El cierre del collar está en mal estado de conservación, el alambre enrollado sobre sí mismo no permite cerrar correcta ni seguramente, además su forma irregular provoca abrasión en la parte posterior del cuello de Buda.

El cierre del collar. (Archivo CNCR, Csillag, C., 2013).

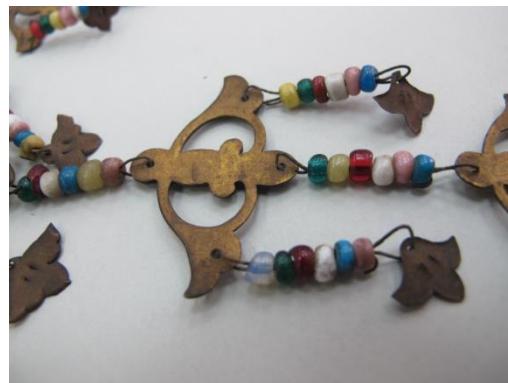
Deformación de los alambres y suciedad. (Archivo CNCR, Csillag, C., 2013)

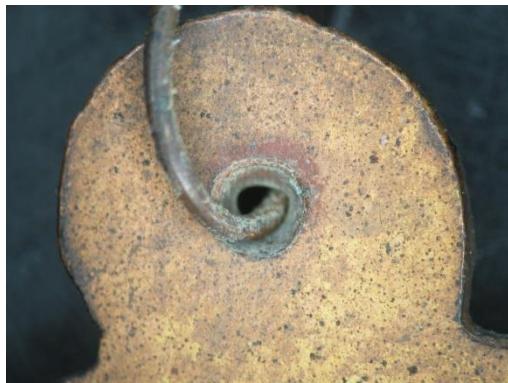
Oxidación del alambre, contaminando el orificio. Vista bajo microscopio óptico Stemi 2000-C, con aumento 5x. (Archivo CNCR, Chiostergi S., 2013)

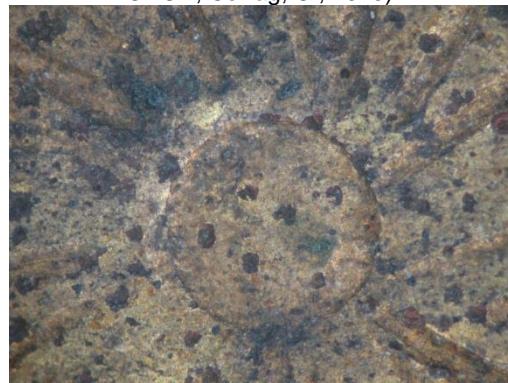
Estado superficial con aumento. Parte central de la pieza metálica principal. Vista bajo microscopio óptico Stemi 2000-C, con aumento 5x (Archivo CNCR, Chiostergi S., 2013).

Se puede observar una alteración cromática de toda la superficie por presencia de suciedad superficial y corrosión.

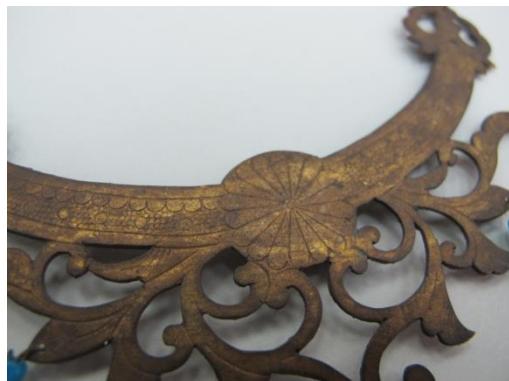
Por otra parte, reconocemos la presencia de una pátina aplicada al pincel, como intervención anterior de probable protección del metal.

Huellas de pincel en la pieza principal, correspondientes a la aplicación de una pátina.
(Archivo CNCR, Csillag, C., 2013)

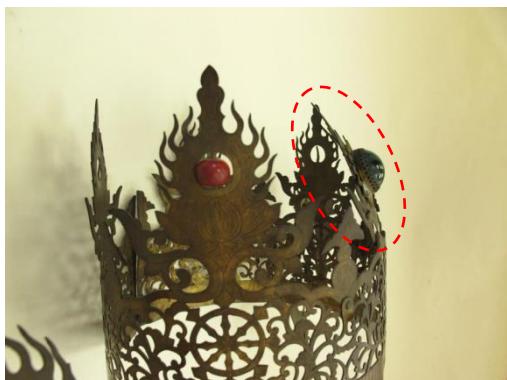
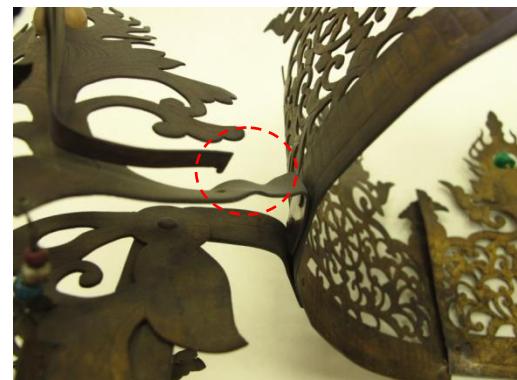
Se registra una deformación de los planos, tanto en la pieza principal como en los elementos laterales colgantes.

Deformación de los planos en la pieza central y lateral (Archivo CNCR, Chamoux, C., 2013)

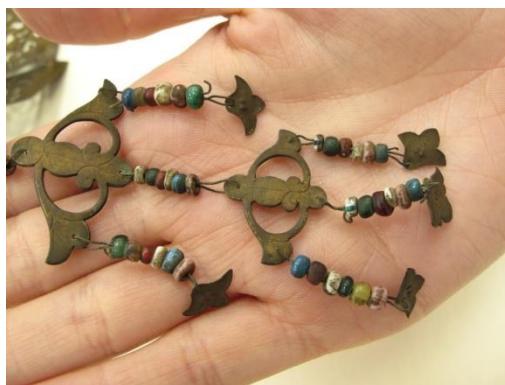
Una capa de suciedad está adherida en toda la superficie del metal y de las cuentas. Además se observa la pérdida del estrato dorado en algunas áreas, por abrasión.

Suciedad del metal y de las cuentas
(Archivo CNCR, Chamoux, C., 2013)

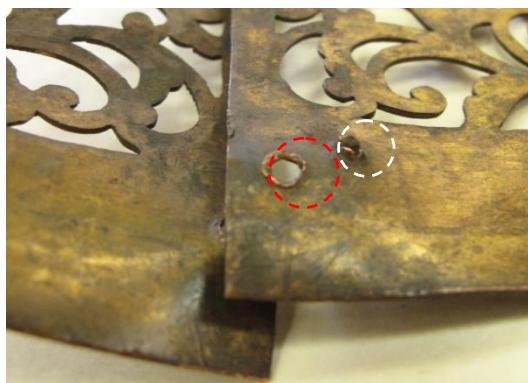
En ambas mitades anterior y posterior de la pieza central, se observan dos orificios perforados posteriormente a la creación, para fijar la corona en la cabeza de Buda. Se diferencian de los dos orificios posteriores de cierre, por su aspecto en la parte interna de la corona: los originales presentan rebarbas pequeñas mientras los otros presentan evidencia de aplicación de fuerza directa.

Orificios: en rojo el orificio para cierre, en blanco la perforación para fijar la corona a la cabeza.
(Archivo CNCR, Csillag, C., 2013)

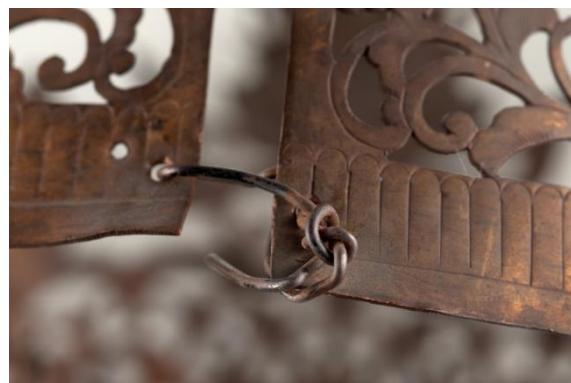
En la parte posterior de la corona la presencia de un alambre grueso, torcido, se identifica como una intervención anterior para reponer el cierre original perdido.

El cierre de la corona, producto de una intervención anterior. (Archivo CNCR, Rivas, V., 2013)

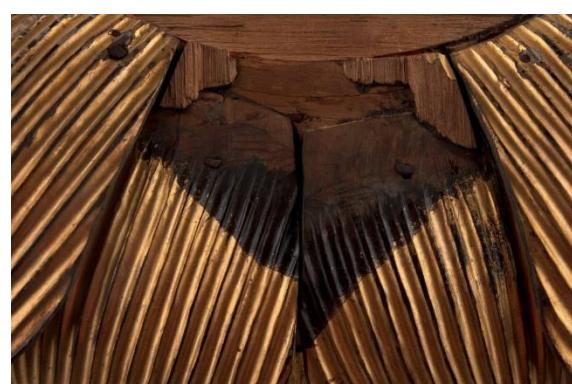
Zona del pétalo faltante. Quedan fragmentos de su madera adheridos a la parte inferior de la base. Este faltante nos permite apreciar el sistema de fijación interno de los pétalos. (Archivo CNCR, Rivas, V., 2013)

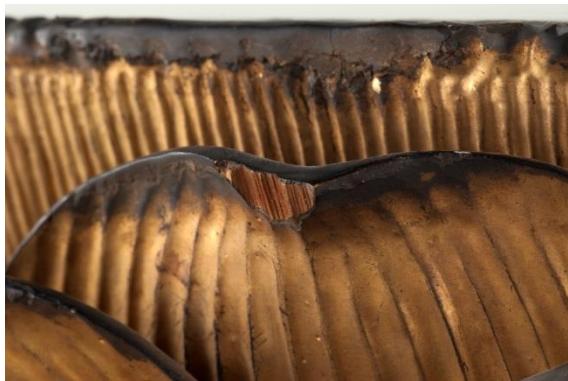
Punta faltante de un pétalo del rango superior. (Archivo CNCR, Rivas, V., 2013)

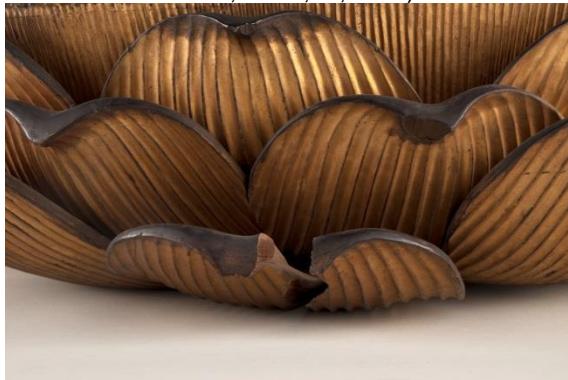
Pétalo fragmentado en dos partes en el rango inferior.
(Archivo CNCR, Rivas, V., 2013)

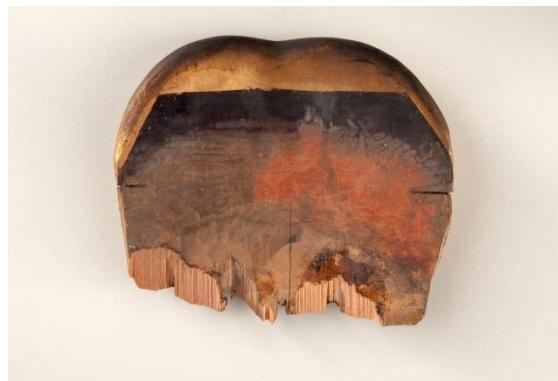
Pétalo desprendido perteneciente al rango superior de pétalos. Se ubica en la parte posterior de la base. La forma del corte muestra que se fragmentó primero, y luego se separó del soporte.
(Archivo CNCR, Rivas, V., 2013)

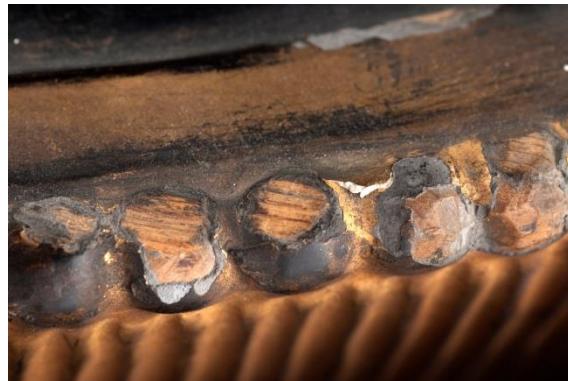
Pérdida de soporte en la parte superior de la base cónica. (Archivo CNCR, Rivas, V., 2013)

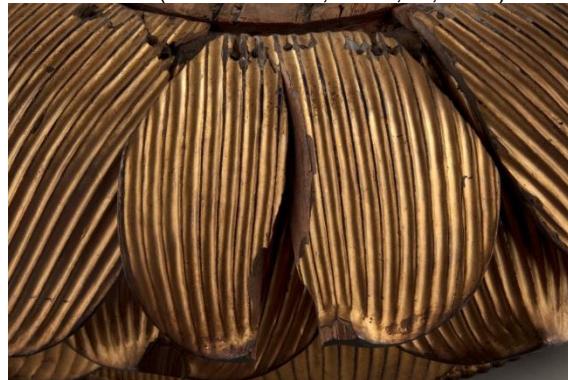
Otra vista del pétalo fragmentado. Podemos observar que las dos partes se mantienen fijas gracias a los clavos. (Archivo CNCR, Rivas, V., 2013)

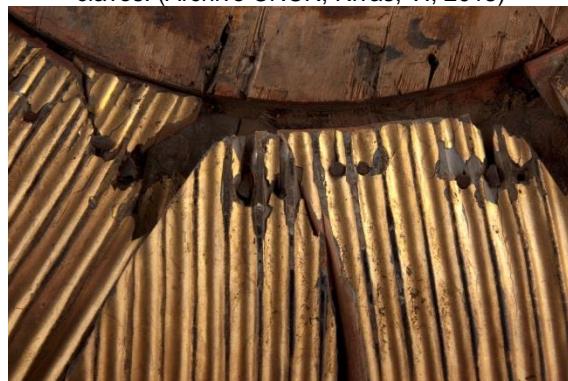
En la parte cónica central, las orillas también presentan pérdida de material, dejando la madera soporte a la vista. Por otra parte, la madera de la tabla inferior muestra huellas de abrasión, pérdida superficial del soporte; y los clavos presentes en esta zona inferior están corroídos y algunos fracturados.

Zona inferior de la base. Se aprecian los pequeños faltantes del soporte, la madera dañada por abrasión y las facturas que provocan los clavos oxidados. (Archivo CNCR, Rivas, V., 2013)

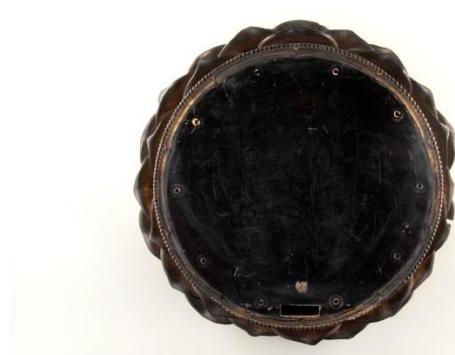
La principal alteración superficial es la pérdida del dorado en toda la parte superior sobre la cual se asienta la figura de Buda: la laca negra pulida queda a la vista.

Pérdida del dorado en la parte superior de la base.
(Archivo CNCR, Rivas, V., 2013)

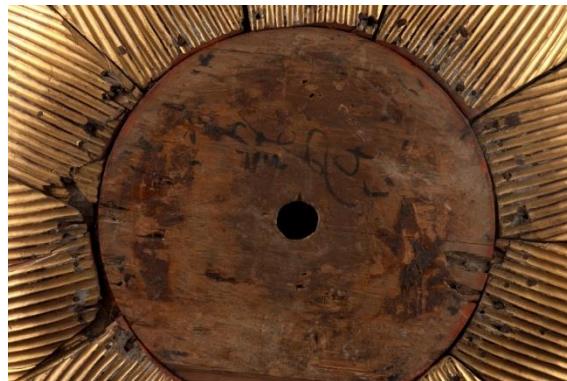
Presencia de suciedad y residuos de adhesivo en la parte inferior de la base. (Archivo CNCR, Rivas, V., 2013)

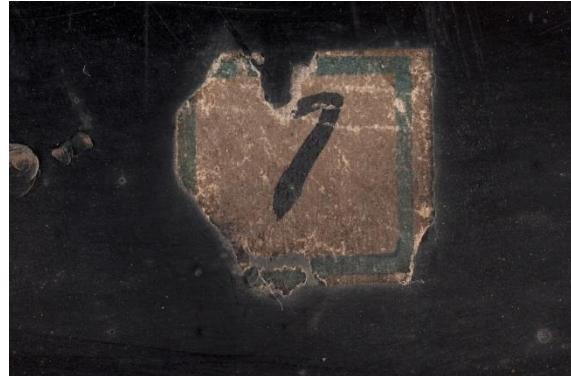
Suciedad adherida a la etiqueta y pérdida de parte del papel. (Archivo CNCR, Rivas, V., 2013)

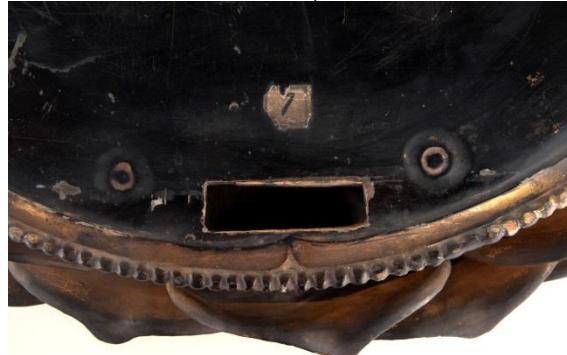
Suciedad superficial y adherida en la laca y en los pétalos. Oscurecimiento de la superficie. (Archivo CNCR, Rivas, V., 2013)

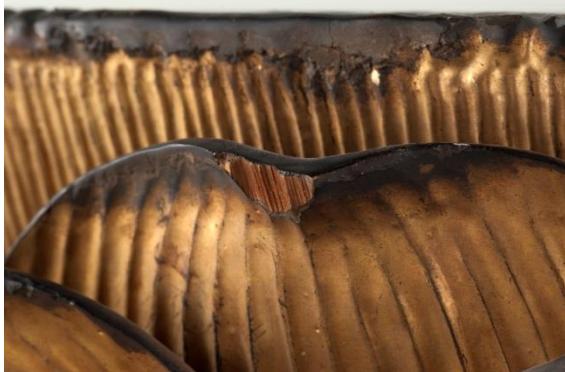
Oscurecimiento de las puntas de pétalos y orilla superior, por la aplicación de pátina de envejecimiento u de repinte de purpurina.
(Archivo CNCR, Rivas, V., 2013)

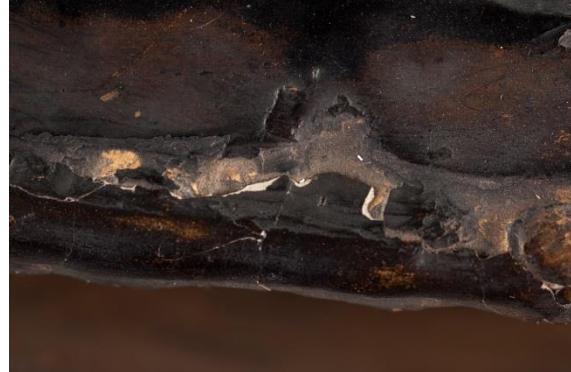
Se observan también intervenciones de nivelación en la parte superior, con la presencia de un resane blanco y liso que se desprende, cubierto por un material metalizado oscuro identificado a simple vista como purpurina.

Resane (nivelación) sobre madera a la vista. El resane es de color blanco, cubierto por color oxidado y de textura lisa, lo cual contrasta con la base misma (negra y con relieves). (Archivo CNCR, Rivas, V., 2013)

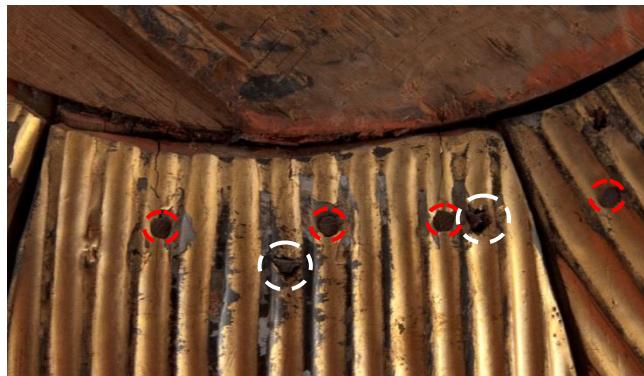
Finalmente, en una etapa anterior se reforzó la estructura de esta base complementando la fijación de los pétalos con algunos clavos y tornillos adicionales, los cuales se diferencian fácilmente de los originales por su forma.

En blanco, los clavos originales, de sección cuadrada y terminación aplastada; en rojo los clavos circulares instalados durante una intervención anterior. (Archivo CNCR, Rivas, V., 2013)

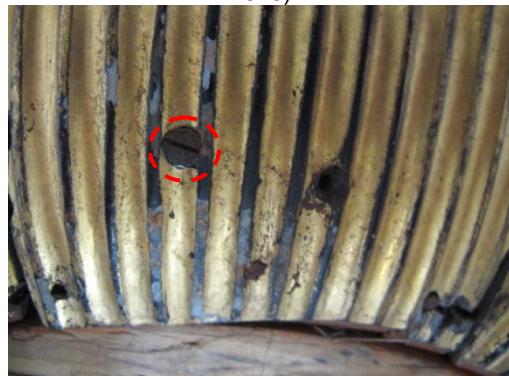
Tornillo moderno presente en uno de los pétalos.
(Archivo CNCR, Chamoux, C., 2013)

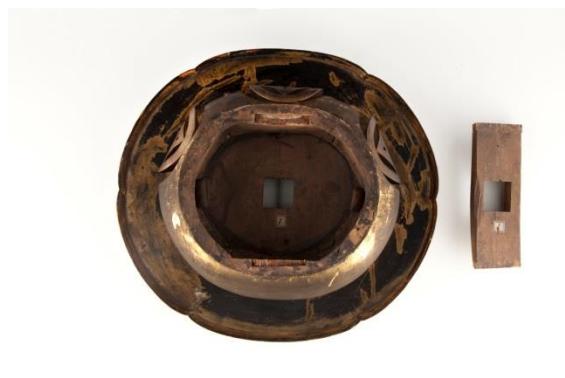
La tabla superior que sustenta la flor de loto ya no está adherida al soporte. (Archivo CNCR, Rivas, V., 2013)

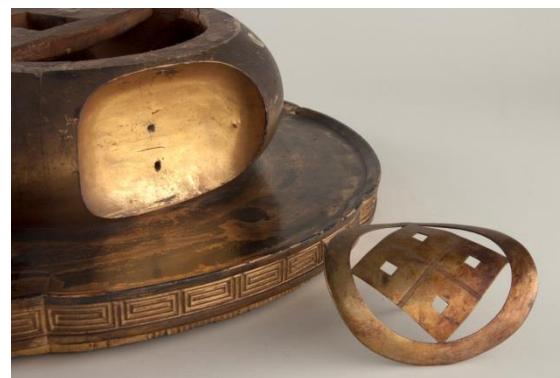
El elemento metálico izquierdo está suelto.
(Archivo CNCR, Rivas, V., 2013)

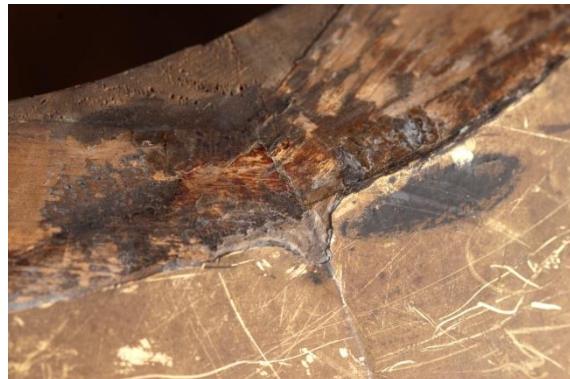
Se encuentran problemas de mal encaje con la Base flor de loto (superior), por los excesos de adhesivo presentes en toda la parte superior de la base.

Los excesos de adhesivo en la parte superior de la base no permiten el encaje correcto de la Base flor de loto.
(Archivo CNCR, Rivas, V., 2013)

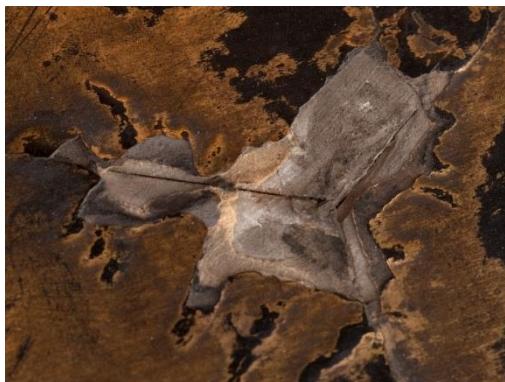
Podemos observar puntualmente el levantamiento de la laca, en la parte inferior de la base. Ésta se presenta bajo la forma de ondulaciones de la superficie, específicamente en una zona de unión de tablas.

La conversación y visita al taller de una experta en uso de laca japonesa (aplicado a joyería contemporánea) nos permitió conocer mejor las técnicas de manufactura: estos pliegues se producen por la falta de secado entre la aplicación de las distintas capas de laca.

Ondulaciones superficiales de la laca y pérdida de material por falta de adhesión en la parte inferior de la base circular.
(Archivo CNCR, Rivas, V., 2013)

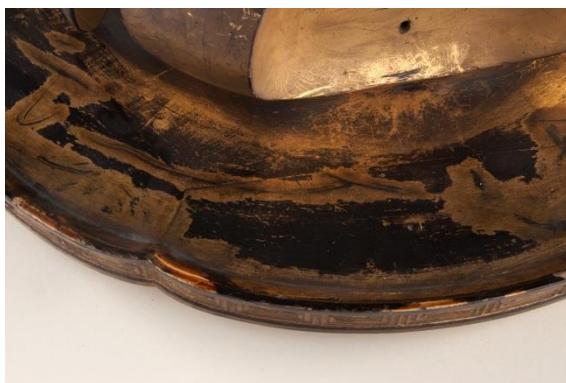
Pérdida del oro y repintes de purpurina en la parte inferior de la base (Archivo CNCR, Rivas, V., 2013)

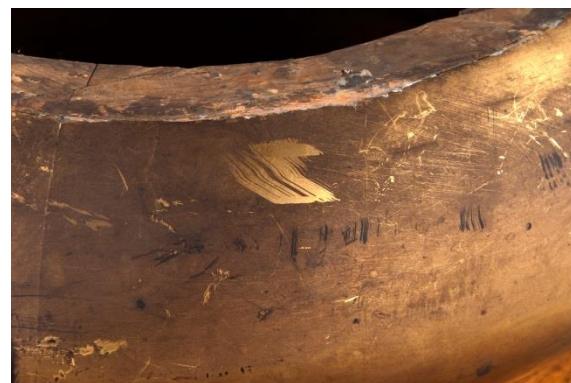
Rayas en la superficie que atraviesan la capa de suciedad y dejan aparecer la terminación dorada inicial (Archivo CNCR, Rivas, V., 2013)

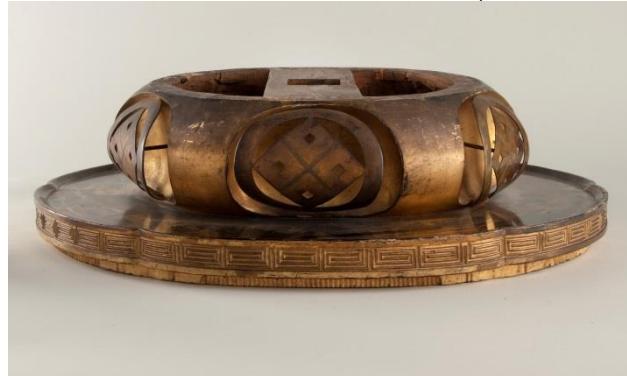
Finalmente, destaca la suciedad superficial de dos de los tres elementos metálicos, por presencia de un repinte oxidado sobre el metal. El tercer elemento metálico parece limpio debido a una intervención anterior.

Suciedad de los elementos metálicos (Archivo CNCR, Rivas, V., 2013)

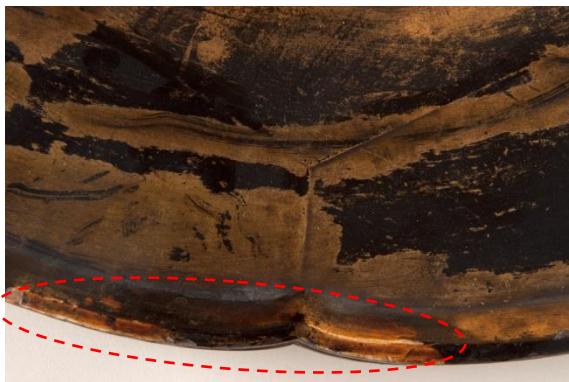
En rojo, el resane blanco sobre el cual se repintó parcialmente la base. Se observa el aspecto oscuro de estos repintes (marrón) en comparación al dorado original. (Archivo CNCR, Rivas, V., 2013)

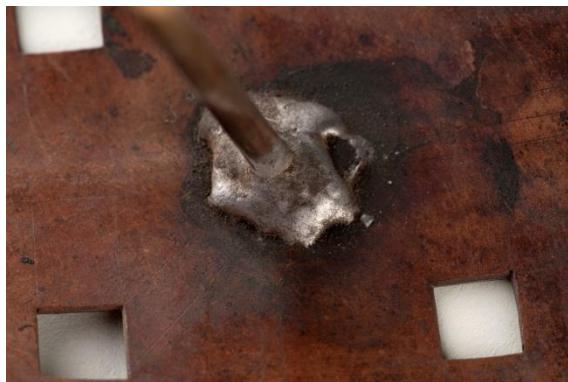
En términos estructurales, se ve una intervención de soldadura del eje metálico al elemento cóncavo izquierdo, suelto, probablemente realizado antes de su adhesión (ineficiente). Probablemente al mismo tiempo se limpió superficialmente este elemento metálico, ya que presenta netamente menos suciedad adherida que los dos otros.

Soldadura interna de un elemento metálico, producto de una intervención anterior.
(Archivo CNCR, Rivas, V., 2013)

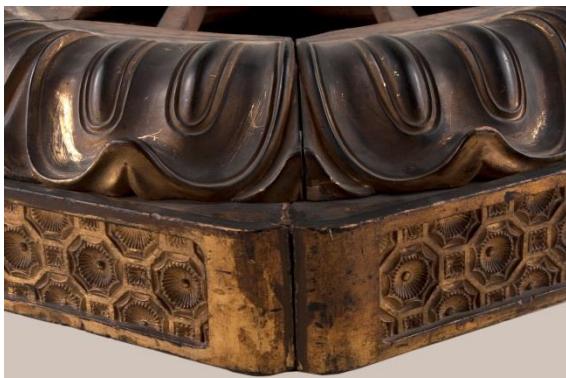
Se puede ver la separación de bloques en cinco de las seis esquinas inferiores. Además, dos de los cuatro travesaños están sueltos, uno inferior y uno superior, que provocan el movimiento de los bloques externos. Estos travesaños son importantes ya que mantienen la forma general de la base y fijan todos los bloques uno al otro, a presión.

Separación de bloques en cinco de los seis ángulos
Esta separación fue inducida por movimiento de la
madera y provocó la pérdida de los estratos superiores
(papel, laca y oro). (Archivo CNCR, Rivas, V., 2013)

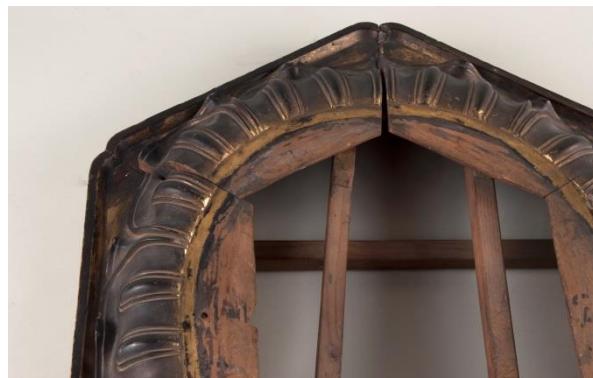
A la izquierda se observa el travesaño superior suelto:
ya no mantiene fijos los bloques.
(Archivo CNCR, Rivas, V., 2013)

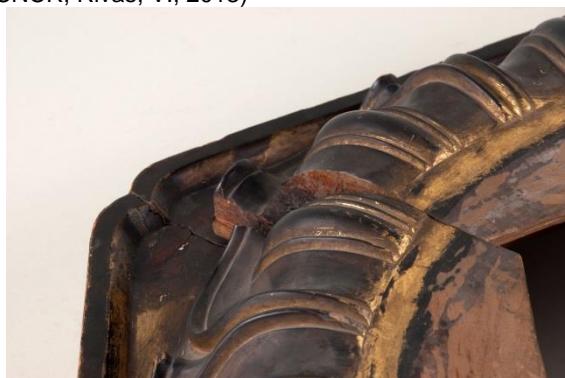
El desprendimiento del travesaño provocó el movimiento de este bloque superior, totalmente desprendido de la
parte inferior. (Archivo CNCR, Rivas, V., 2013)

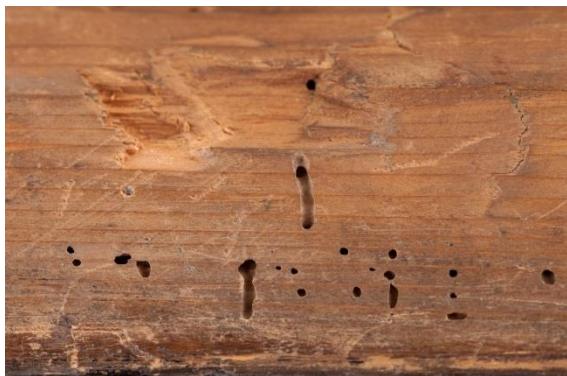
En la parte interna de esta base, se encuentran problemas de ataque biológico: un listón inferior posterior presenta orificios de salida de insectos xilófagos, y en los tres listones posteriores se observan manchas donde la madera está más oscura y blanda, con fibras cortadas. Esto corresponde a un ataque microbiológico que provocó la llamada pudrición blanda. Al parecer ninguno de los dos ataques está activo.

Detalle de los orificios de salida de insectos en el listón afectado.. (Archivo CNCR, Rivas, V., 2013)

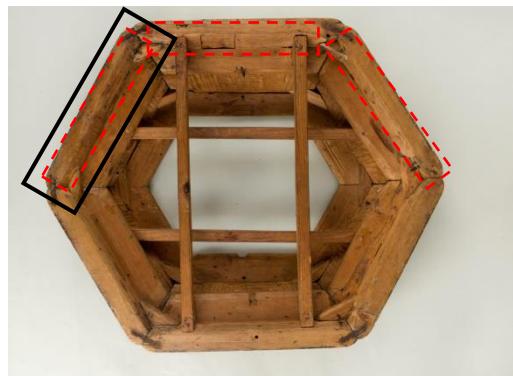
Ubicación del ataque xilófago (negro), y del ataque microbiológico (rojo). (Archivo CNCR, Rivas, V., 2013)

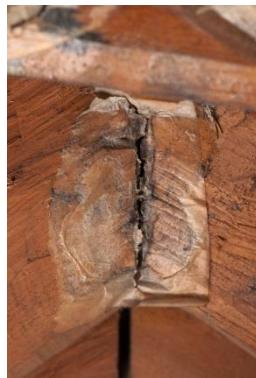
En todos los ángulos externos existen parches de papel en mal estado de conservación (con desgarre, mala adhesión, friabilidad y amarillamiento).

Uno de los parches de papel que sirven de refuerzo en los ángulos internos. Presenta ruptura de fibras y desprendimiento del soporte de madera (Archivo CNCR, Rivas, V., 2013)

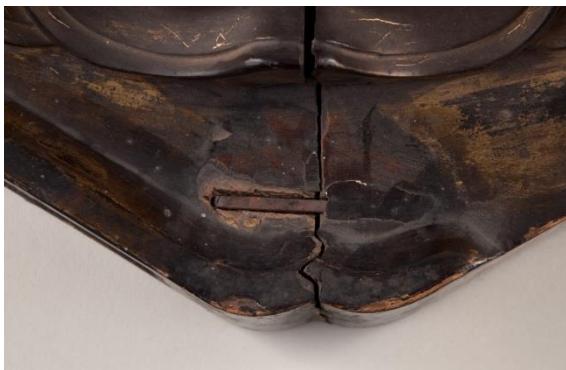
En las zonas de uniones de bloques, separadas, los estratos superficiales también presentan separación, levantamiento o pérdida de la base y del dorado, dejando a la vista laca, papel, o madera, según el grado de pérdida. La superficie dorada se ha perdido también en algunos de los relieves de hojas y parte horizontal, donde se observan picaduras y rayados.

La separación de bloques provoca la pérdida de los estratos superficiales en estas zonas. (Archivo CNCR, Rivas, V., 2013)

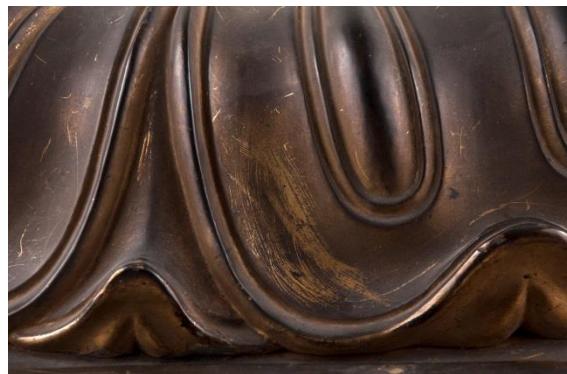
Se observa una gran cantidad de suciedad superficial y adherida que provoca un oscurecimiento general de la base.

Rayas en la superficie que revelan el color y brillo del dorado, debajo de la suciedad adherida. (Archivo CNCR, Rivas, V., 2013)

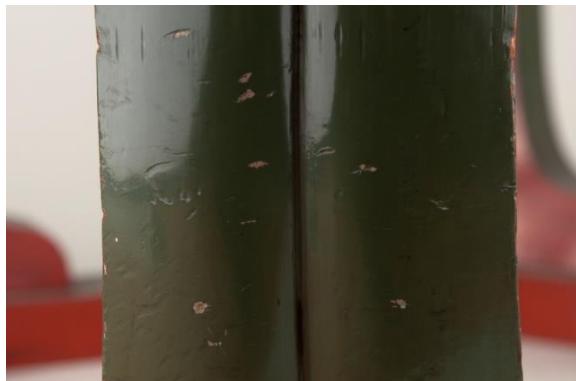
Las alteraciones se ubican en la superficie y consisten en pérdida de la capa pictórica bajo la forma de picaduras de la pintura en las patas de la mesa y en algunas fisuras muy finas en la pintura verde.

Picaduras en la pintura (Archivo CNCR, Rivas, V. 2013)

Estas alteraciones son producto de la manipulación de la obra, de su falta de embalaje en depósito o su mala ubicación en sala, ya que principalmente se deben haber producido por golpes.

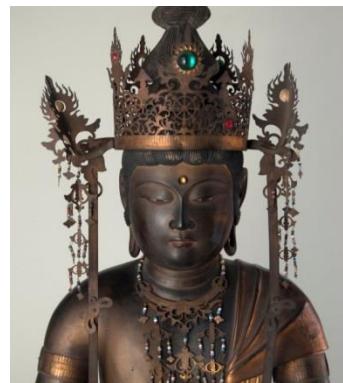
Estado inicial, primer semestre 2013
(Archivo CNCR, Rivas, V. 2013)

La solución utilizada para la limpieza (EDTA en agua destilada), fue probada en distintos porcentajes y con varios tiempos de aplicación. Fue finalmente aplicada con compresas de algodón, entre 30 segundos y 2 minutos según las zonas, y permitió devolver a la corona y al collar su color y su brillo característicos.

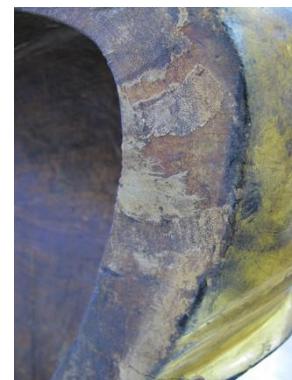
La tela encolada a toda la superficie inferior de Buda presenta desgarres y falta de adhesión puntual con el soporte de madera.	Adhesión de la tela.	Cola de conejo caliente, al 10%. Alcohol etílico. Pinceles. Espátula térmica.	La tela se volvió a adherir a la base.
Un pequeño trozo de madera agregado para levantar la imagen en su parte posterior está a punto de desprenderse.	Adhesión del trozo de madera.	Cola fuerte al 10%. Pinceles Elásticos para tensar.	Se volvió a adherir este pedazo de madera.
El soporte de madera presenta separación de	Consolidación en frío del soporte, por	Paraloid B72® al 10% en acetato de	Se consolidó la estructura, previniendo la separación total

Consolidación de la tela levantada, por aplicación de adhesivo y calor. (Archivo CNCR, Chamoux, C.,2013)
