INFORME DE INTERVENCIÓN

Escultura / Buda *Dainichi Naylorai* / Anónimo / Época Meiji, Japón

Laboratorio de Escultura y Monumentos
Centro Nacional de Conservación y Restauración

30 de Abril de 2014
Santiago de Chile

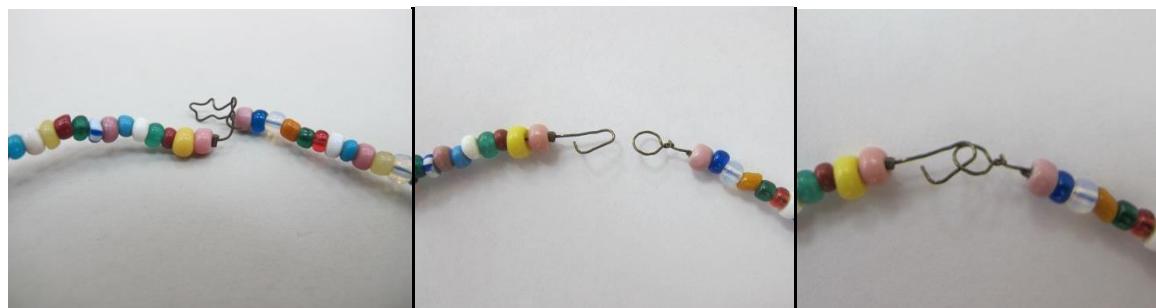
Problema	Método y técnica	Materiales	Resultado
Los hilos metálicos que sirven de cierre al collar presentan deformación, y rigidez.	Apertura de los enganches de los hilos en las partes metálicas. Enderezamiento de los hilos.	Alicate	Caída más fluida de los hilos.
Falta de cierre adecuado, dificultad de manipulación.	Elaboración de un cierre con estos mismos hilos: formación de un anillo de un lado y un enganche del otro.	Alicate	El collar se puede cerrar de forma simple y segura.

Secuencia de enderezamiento del cierre del collar. (Archivo CNCR, Chamoux, C.,2013)

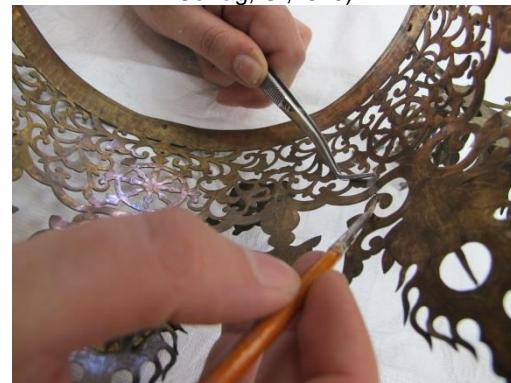
En la pieza central se observa la fracturación de varias zonas del metal	Unión de zonas fracturadas.	Crepelina de seda natural, previamente teñida con té. Paraloid B72® al 10% en acetato de etilo. (pigmento ocre para uniformar el color)	Las uniones están aseguradas, no se perderá material.

Aplicación de refuerzo de crepelina de seda encolla en las partes internas separadas para consolidarlas y evitar pérdida de material. (Archivo CNCR, Csillag, C.,2013)

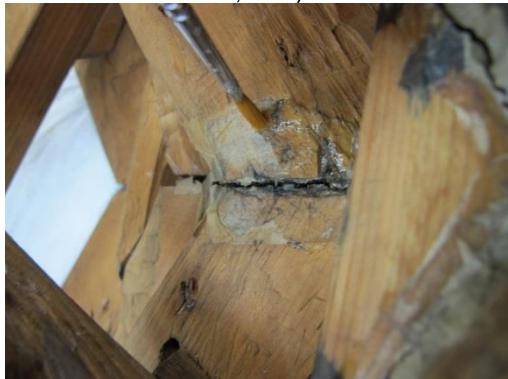
Los papeles que sirven de refuerzo en las uniones de tablas, en la parte inferior, presentan rupturas y desprendimientos.	Encolado	Cola de conejo al 10%	Se trató el desprendimiento, no las rupturas.
La grapa externa a la vista	Limpieza	Lijas y aspirado.	La grapa a pesar de

Consolidación de los parches de papel, por nuevo encolado. (Archivo CNCRMorales, M.,2013)

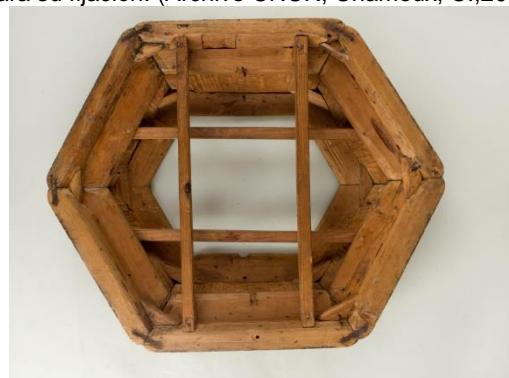
Estado final de la base, parte interna. (Archivo CNCR, Rivas, V., 2014)

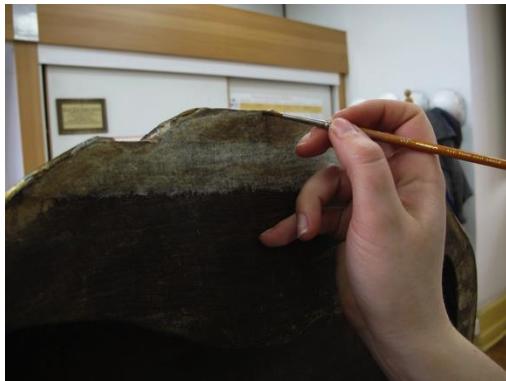
El papel japonés agregado para consolidar la base presenta un color distinto al de la base.	Reintegración cromática	Pigmentos PVA-AYAF© al 7,5% en alcohol etílico.	El color del parche se integra con el color de la tela.
Las cuatro pulseras metálicas están oscurecidas, no tienen el brillo característico del metal, y no se integran bien con el resto de los accesorios metálicos (corona y collar).	Limpieza de las pulseras.	EDTA al 2,5% en agua destilada. Agua destilada Compresas de algodón Hisopos	Las pulseras volvieron a su color y brillo característicos y se integran bien a nivel estético con los otros elementos metálicos.

Reintegración del color en el papel japonés de refuerzo inferior. (Archivo CNCR, Morales, M.,2013)

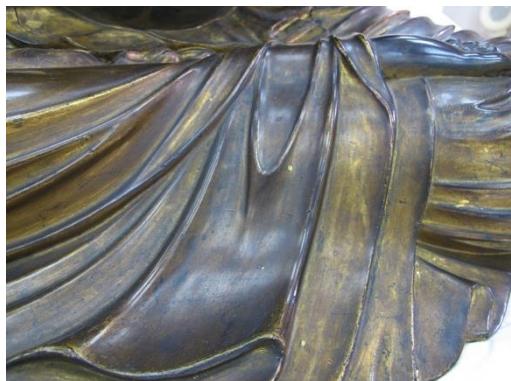
Resultado de la primera limpieza con gel. Presenta irregularidades. (Archivo CNCR, Chamoux, C.,2013)

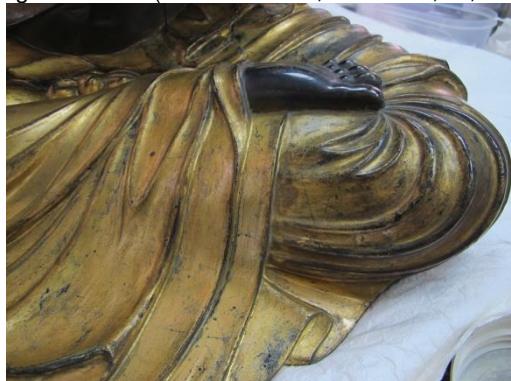
Resultado de la limpieza con solución acuosa y compresas. Presenta mayor homogeneidad. (Archivo CNCR, Chamoux, C.,2013)

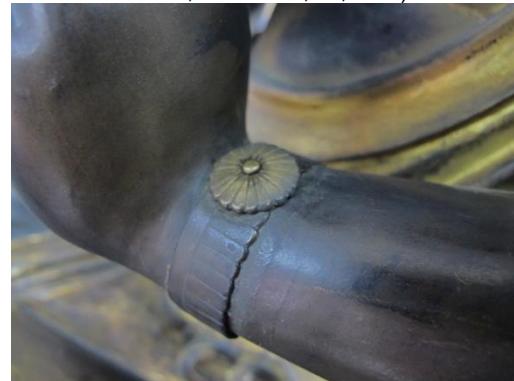
Limpieza parcial de la pulsera. La flor central está limpia mientras la pulsera sigue sucia: se observa la recuperación del color del metal gracias a la limpieza. (Archivo CNCR, Chamoux, C.,2013)

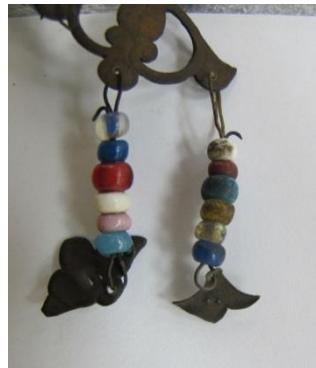
Proceso de limpieza de las cuentas: las cuentas de la izquierda tras la limpieza, las cuentas de la derecha sin tratamiento. (Archivo CNCR, Chamoux, C.,2013)

Problema	Método y técnica	Materiales	Resultado
Suciedad de las cuentas	Limpieza de las cuentas e hilos.	Cepillo. Alcohol etílico. Hisopos	La variedad de colores de las cuentas se reveló gracias a la limpieza.
Suciedad del metal: alteración de su color y brillo.	Limpieza del metal.	EDTA al 2,5% en agua destilada. Agua destilada Compresas de algodón. Hisopos	El metal dorado recuperó su color y brillo.

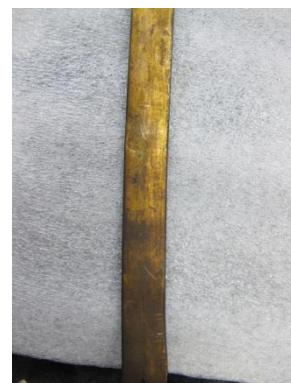
En proceso de limpieza del metal: la parte superior está limpia, recuperó su color y brillo. (Archivo CNCR, Chamoux, C.,2013)

Problema	Método y técnica	Materiales	Resultado
Suciedad de las cuentas	Limpieza de las cuentas e hilos	Cepillo. Alcohol etílico. Hisopos	La variedad de colores de las cuentas se reveló gracias a la limpieza.
Suciedad del metal: alteración de su color y brillo.	Limpieza del metal	EDTA al 2,5% en agua destilada. Agua destilada Compresas de algodón. Hisopos	El metal dorado recuperó su color y brillo.
El cierre nuevo, de plata, contrasta con el color dorado de la corona.	Reintegración cromática de la placa y clavos nuevos del cierre.	Pigmento Kremer Raw ambar. Paraloid B72® al 5% en Acetato de etilo.	Las piezas agregadas se integran cromáticamente al total.

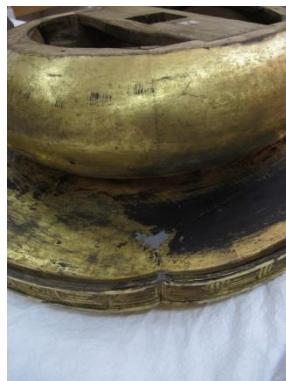
Los faltantes de dorado y capa de preparación dejan la madera a la vista y pueden llegar a fragilizarse.	Aplicación de resane negro en los faltantes.	Sulfato de calcio, cola de conejo y pigmento <i>Ivory Black</i> de Kremer ®.	La superficie se niveló, el soporte queda protegido por el resane.

Nivelación de la superficie con resane negro. (Archivo CNCR, Chamoux, C.,2013)

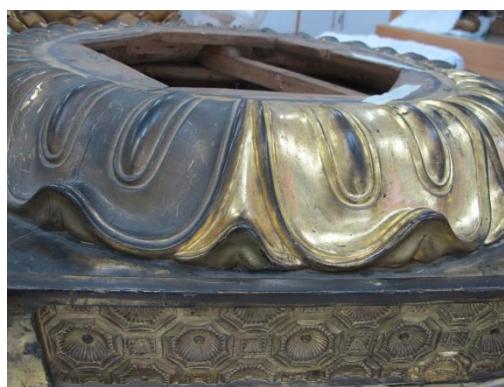
Problema	Método y técnica	Materiales	Resultado
Presencia de suciedad superficial.	Limpieza mecánica	Brocha de pelo suave.	Se eliminó el polvo superficial
La superficie presenta alteración del dorado por acumulación de suciedad superficial y adherida.	Limpieza húmeda y con gel.	Hisopo Agua destilada Enzimas naturales Gel de ácido cítrico ph 6.5	El dorado se puede apreciar. El agua destilada fue suficiente para eliminar la suciedad adherida, mientras el gel fue necesario para eliminar los repintes de purpurina oxidados.

Proceso de limpieza del dorado. (Archivo CNCR, Chamoux, C.,2013)

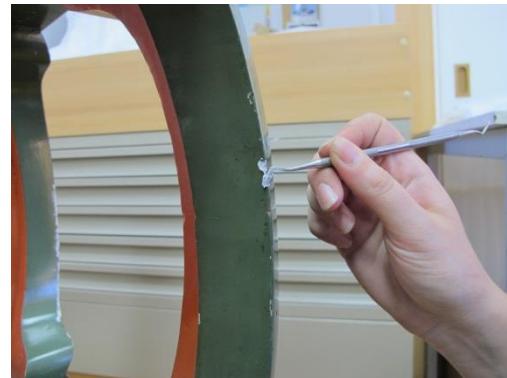
superficial.	mecánica	suave.	
Manchas adheridas en la superficie.	Limpieza química	Enzimas naturales Hisopo	Se eliminaron las manchas y se mejoró el brillo de la pintura.
Pequeños faltantes de pintura en las patas de la mesa.	Nivelación con resane blanco, reintegración cromática y protección.	Resane (sulfato de calcio en cola de conejo al 10%) Acuarela Winsor & Newton © Picture Varnish Matt de Talens©	Las zonas niveladas y reintegradas se integran al total. El barniz mate protege la acuarela y otorga un brillo similar al de la pintura de la mesa.

Aplicación de resane para nivelar.
(Archivo CNCR, Chamoux, C.,2013)

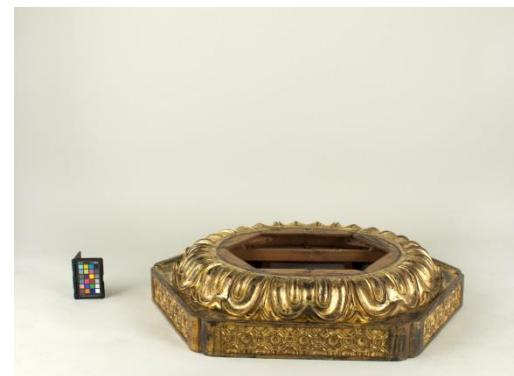
Vista frontal del estado final de la Base hexagonal (Archivo CNCR, Rivas, V.,2014)

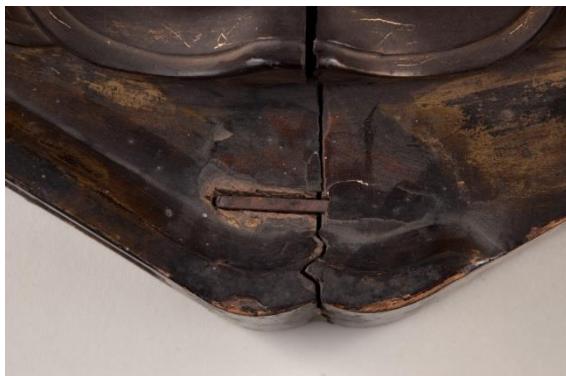
Detalle de una unión de bloques de la Base hexagonal, estado inicial (Archivo CNCR, Rivas, V.,2013)

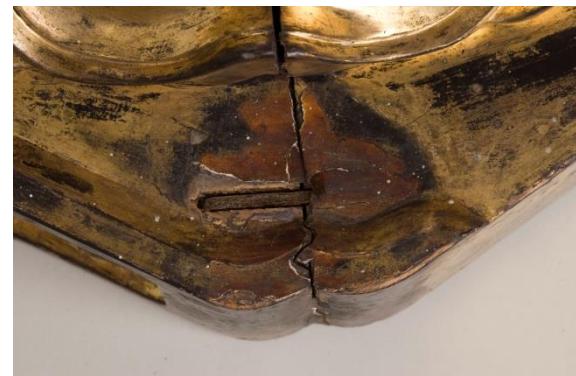
Detalle de una unión de bloques de la Base hexagonal, estado final (Archivo CNCR, Rivas, V.,2014)

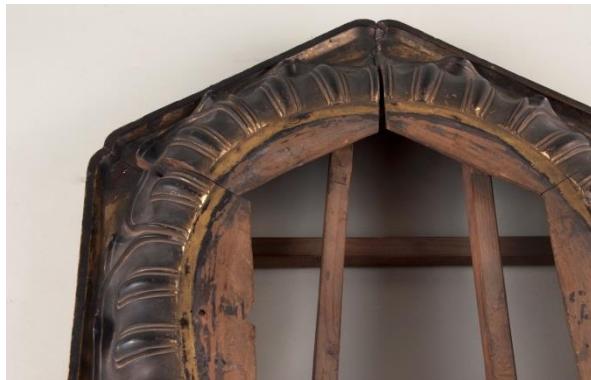
Estado inicial

Vista superior de la Base hexagonal, en su estado inicial
(Archivo CNCR, Rivas, V.,2013)

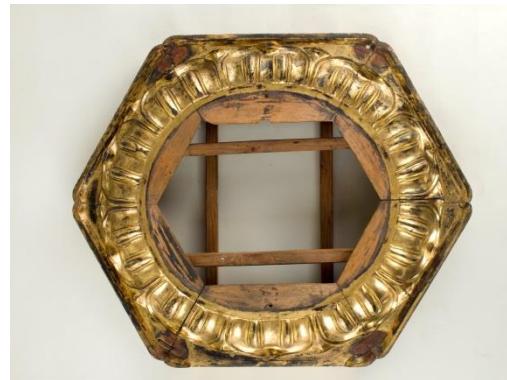
Estado final

Vista superior de la Base hexagonal, en su estado final
(Archivo CNCR, Rivas, V.,2014)

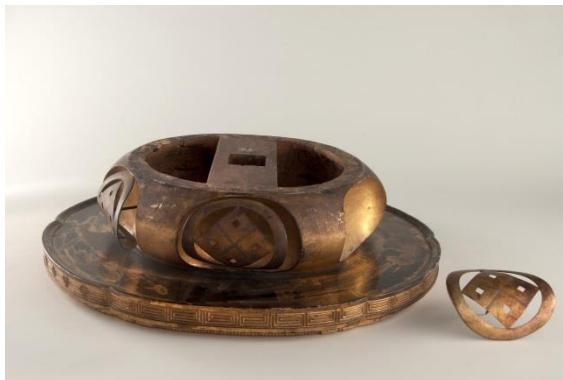
Vista frontal del estado inicial de la Base circular
(Archivo CNCR, Rivas, V.,2013)

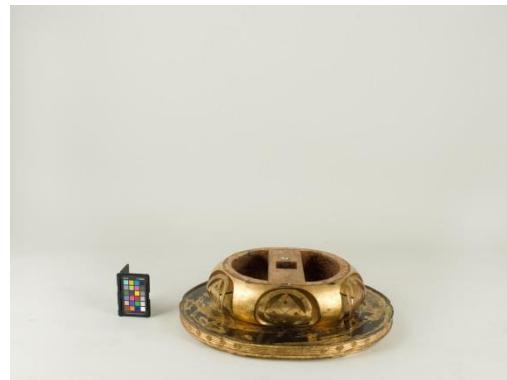
Vista frontal del estado final de la Base circular
(Archivo CNCR, Rivas, V.,2014)

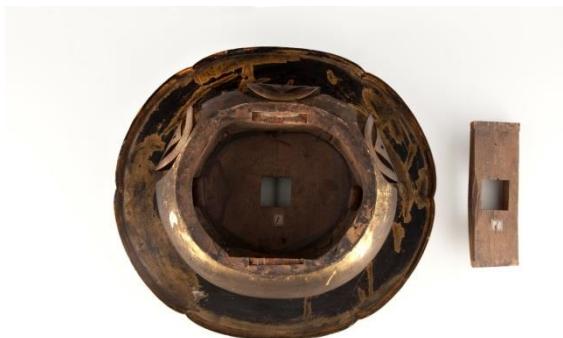
Vista superior de la Base circular, en su estado inicial
(Archivo CNCR, Rivas, V.,2013)

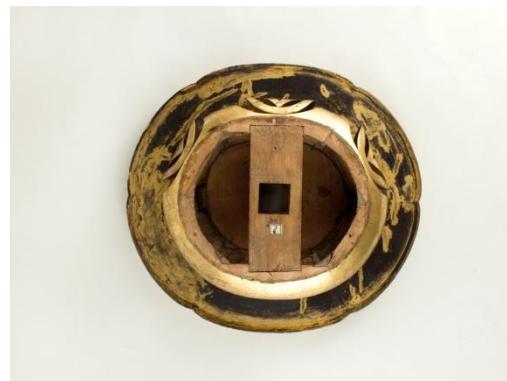
Vista superior de la Base circular, en su estado final
(Archivo CNCR, Rivas, V.,2014)

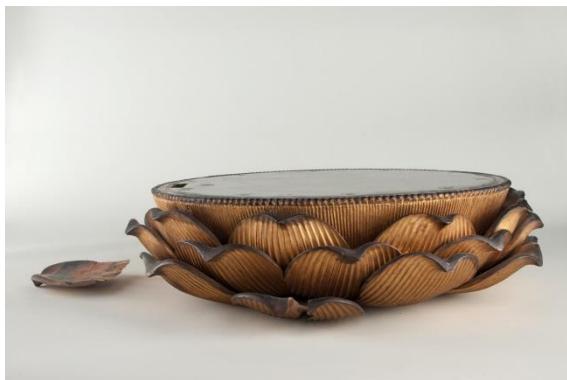
Estado inicial

- partes faltantes: Estás corresponden a un pétalo entero (rango inferior, zona posterior), las puntas de dos pétalos, y la base de varios pétalos en la parte inferior.
- fracturas del soporte: hay un pétalo fracturado en dos partes en el costado derecho de la flor, rango inferior;
- elementos sueltos: un pétalo está desprendido del soporte cónico, y varios, en todos los rangos, presentan unión floja.

Vista frontal del estado inicial de la Base flor de loto
(Archivo CNCR, Rivas, V.,2013)

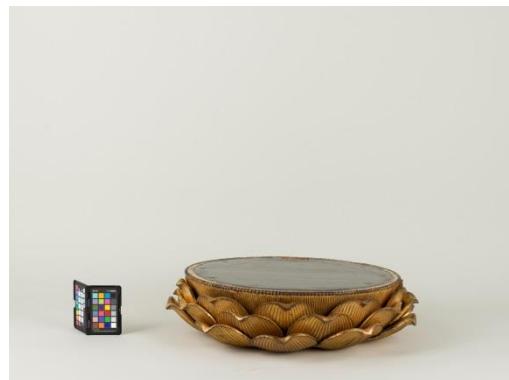
Estado final

Vista frontal del estado final de la Base flor de loto
(Archivo CNCR, Rivas, V.,2014)

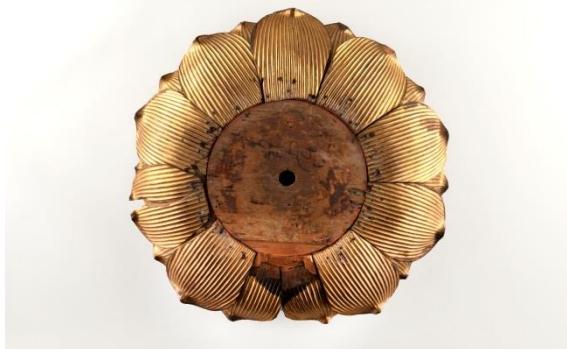
En la parte cónica central, las orillas también presentan pérdida de material, dejando la madera soporte a la vista. Por otra parte, la madera de la tabla inferior muestra huellas de abrasión, pérdida superficial del soporte; y los clavos presentes en esta zona inferior están corroídos y algunos fracturados.

Vista inferior de la Base flor de loto, en su estado inicial
(Archivo CNCR, Rivas, V.,2013)

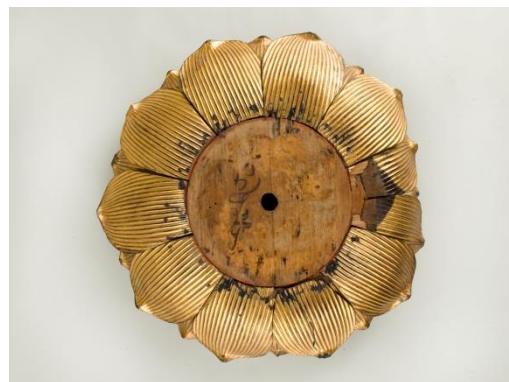
Vista inferior de la Base flor de loto, en su estado final
(Archivo CNCR, Rivas, V.,2014)

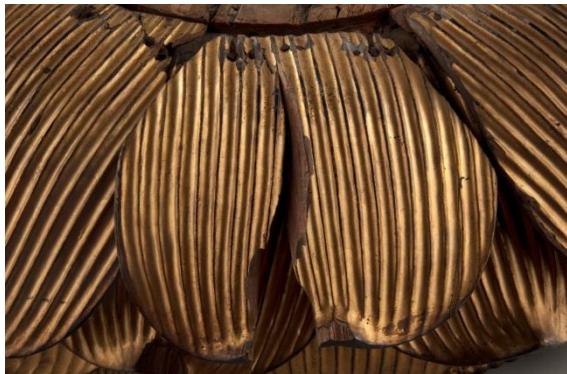
Detalle de un pétalo fragmentado de la Base flor de loto,
en su estado incial (Archivo CNCR, Rivas, V.,2013)

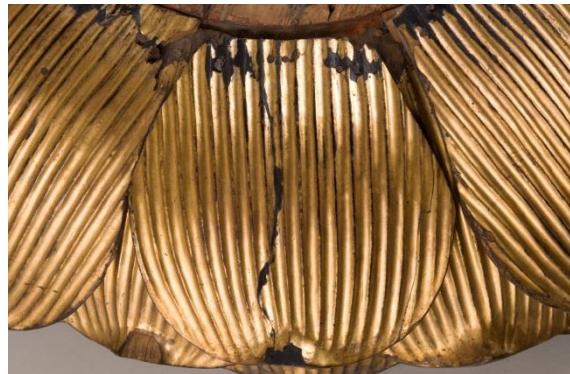
Detalle del pétalo adherido de la Base flor de loto, en su
estado final (Archivo CNCR, Rivas, V.,2014)

Problema	Método y técnica	Materiales	Resultado
Presencia de residuos de adhesivo en la parte inferior, que producen relieves inadecuados al buen encaje de los elementos.	Limpieza húmeda y mecánica	Compresas de algodón Agua destilada caliente Escarpelo	Se eliminaron los residuos y se despejó el texto parcialmente conservado.
La madera presenta suciedad adherida en su parte inferior.	Limpieza de la madera	Alcohol etílico.	Se eliminó la suciedad adherida a la madera.
Un pétalo (rango inferior, izquierda) está fracturado en dos partes, pero sigue unido a la base.	Unión de fragmentos	Cola fuerte al 30%.	Se adhirió y se devolvió la forma del pétalo.

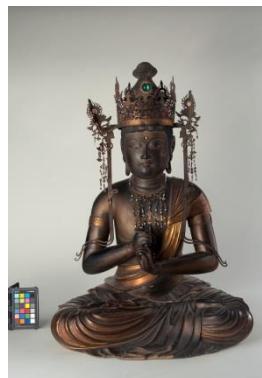
Estado inicial

Vista frontal de Buda con joyas, en su estado inicial
(Archivo CNCR, Rivas, V.,2013)

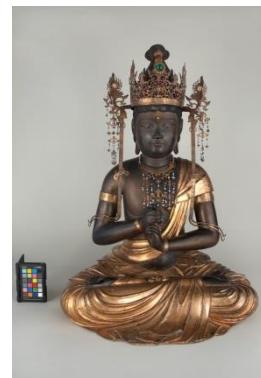
Estado final

Vista frontal de Buda con joyas, en su estado final
(Archivo CNCR, Rivas, V.,2013)

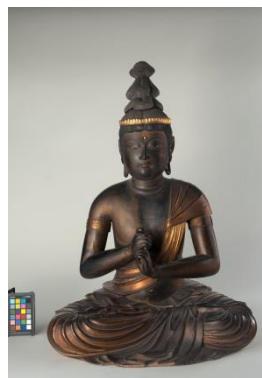
Vista frontal de Buda sin joyas, en su estado inicial
(Archivo CNCR, Rivas, V.,2013)

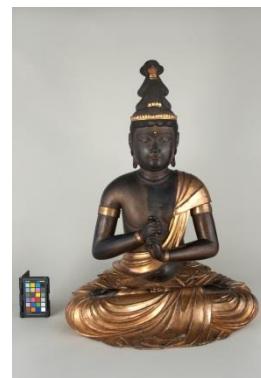
Vista frontal de Buda sin joyas, en su estado final
(Archivo CNCR, Rivas, V.,2013)

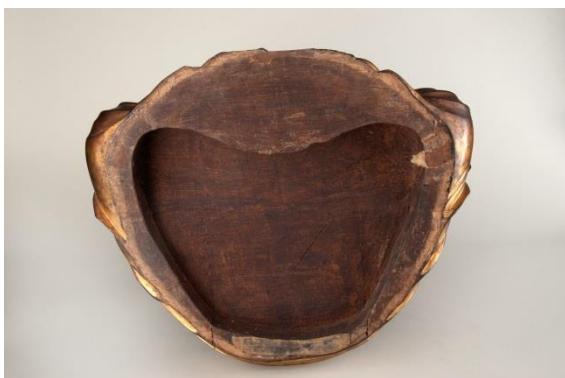
Vista inferior de Buda, estado inicial
(Archivo CNCR, Rivas, V.,2013)

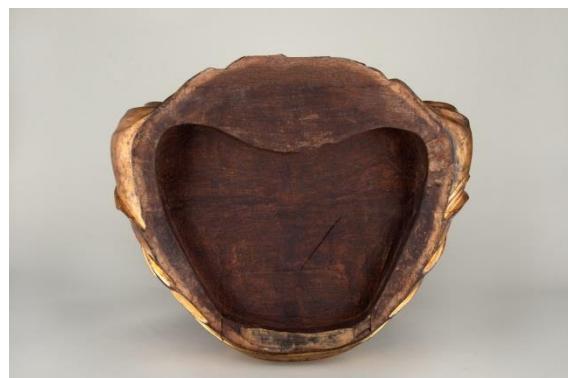
Vista inferior de Buda, estado final
(Archivo CNCR, Rivas, V.,2013)

La parte anterior de la túnica de Buda está levantada en comparación a la parte posterior, lo que provocó su fractura en el pasado.	Realización de una estructura de espuma que levante la parte anterior de Buda.	Ethafoam® Silicona Tyvek®	La espuma se encaja en la parte inferior delantera del Buda y lo deja levantado de algunos milímetros.
El pelo de Buda es un elemento aparte y móvil. Corre riesgos de perderse.	Inclusión del Pelo en la caja de los accesorios.	Ethafoam® Caja de cartón corrugado. Silicona Tyvek®	La caja contiene todos los elementos móviles pertenecientes a esta escultura.

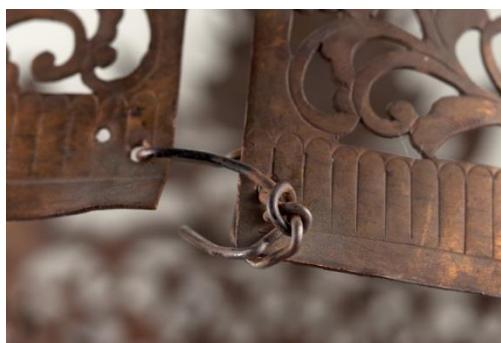
Detalle del cierre de la Corona, estado inicial
(Archivo CNCR, Rivas, V.,2013)

- Fijación de la parte posterior de la corona con la creación de un broche.
- Enderezamiento de los planes deformados.
- Enderezamiento de los alambres que llevan las cuentas.
- Realización de embalaje de conservación.
- Unión de las partes fracturadas, con crepelina.

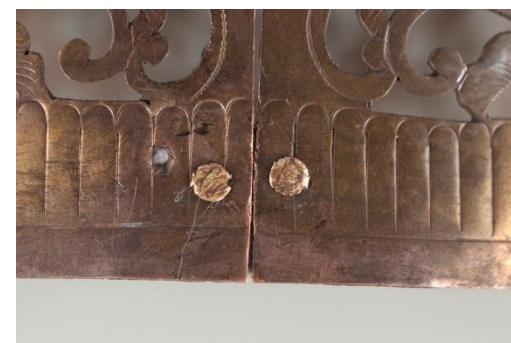
Detalle del cierre de la Corona, estado final
(Archivo CNCR, Rivas, V.,2013)

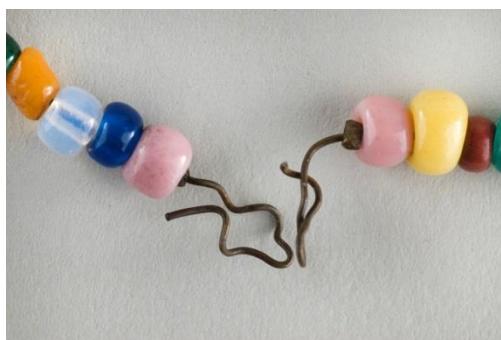
Detalle del cierre del Collar, estado inicial (Archivo CNCR, Rivas, V.,2013)

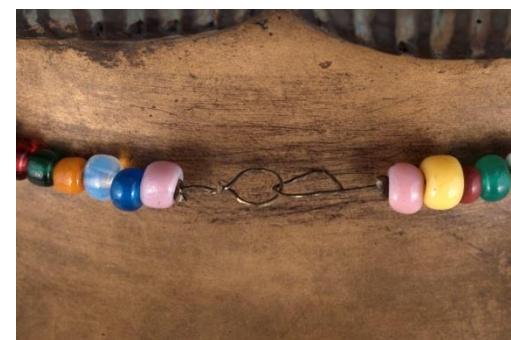
Detalle del cierre del Collar, estado final
(Archivo CNCR, Rivas, V.,2013)

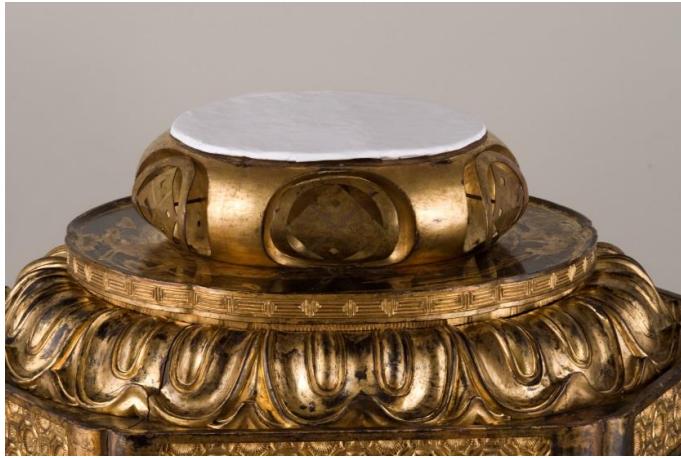
Este elemento de montaje permite un mejor calce entre la Base circular y la Base flor de loto.
(Archivo CNCR, Rivas, V. 2014)

Para facilitar el montaje, se realizaron dos sistemas de espumas (ethafoam® cubierto en tyvek®) para colocar uno en la parte inferior de Buda, levantando la parte anterior y evitando la creación de fuerzas mecánicas en esta parte muy delgada. El otro elemento sirve de transición entre la Base flor de loto y la base circular. Permite el mejor calce de las dos piezas. Sin embargo, cuando el Museo considere la posibilidad de integrar la obra a la exhibición permanente, se podría pensar otro tipo de elemento para afirmar estas dos bases. La presencia de orificios en el medio de ambas piezas permitiría la integración de un vástago interno para evitar el movimiento.

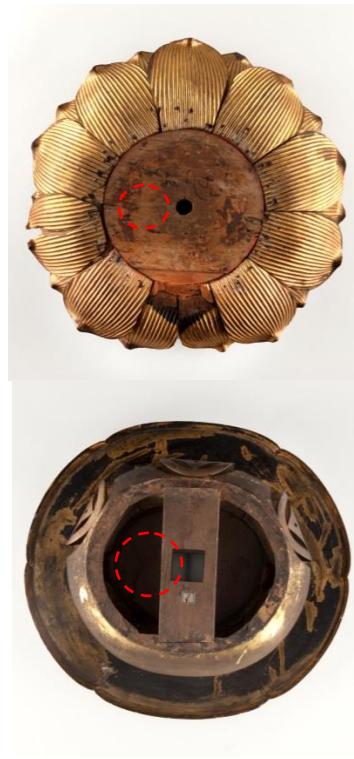
Ambas bases tienen orificios (originales) que permitirían instalar un vástago móvil que las sujeten una a la otra.
(Archivo CNCR, Rivas, V. 2014)

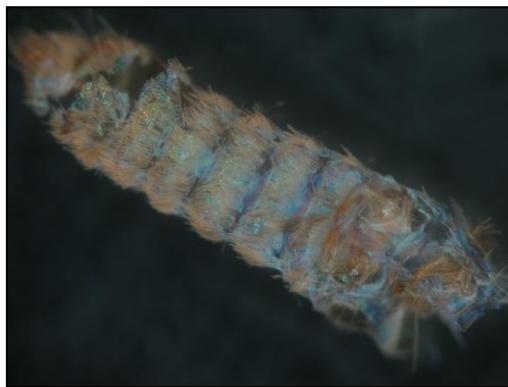
Resultados: Exoesqueleto de larva vacío. Presenta vellosidades doradas, las cuales se hacen más largas hacia la zona posterior. En los primeros fragmentos se alcanzan a apreciar dos pares de patas (Figura 9). La morfología de este exoesqueleto hace presumir que se trata de alguna especie del género *Attagenus*, comúnmente conocidos como escarabajos de las alfombras.

Figura 9. Exoesqueleto de insecto, LM-059-08, bajo estereomicroscopio.

Biodeterioro y residuos: se observan restos de un exoesqueleto de insecto (probablemente *Attagenus* sp.) y fecas de ratón. Ambos deterioros parecen inactivos, de todas formas se sugiere la revisión de los espacios para descartar la presencia de ratones en el depósito de dónde provino la obra.

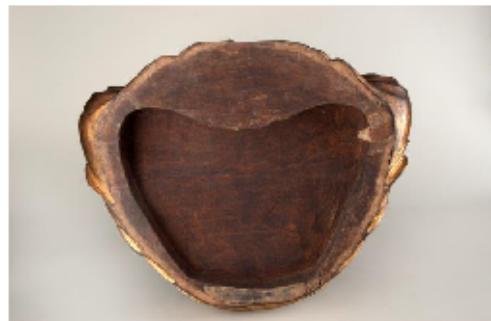
Tela en la parte inferior de Buda (Archivo CNCR, Rivas, V., 2013)

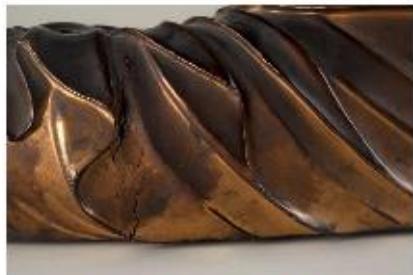
Fisura en la rodilla izquierda
(Archivo CNCR, Rivas, V., 2013)

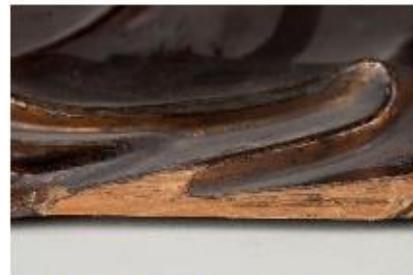
Faltante de madera en la parte delantera
(Archivo CNCR, Rivas, V., 2013)

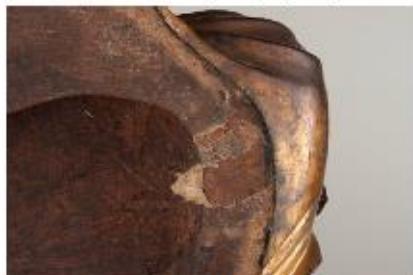
Desgarre de la tela soporte inferior
(Archivo CNCR, Rivas, V., 2013)

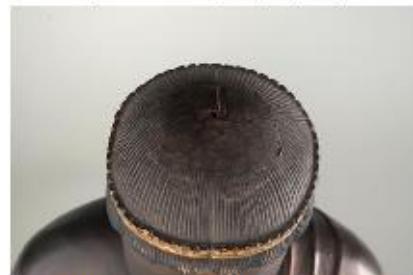
Perdida de adhesión entre la cabeza y el moño
(Archivo CNCR, Rivas, V., 2013)

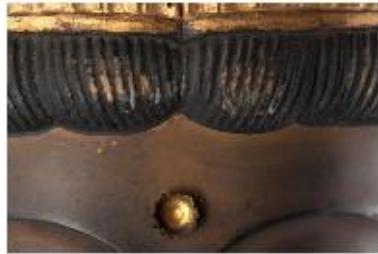
Zona de roce entre el pelo y la corona: se perdió parte de la capa pictórica y de la base.
(Archivo CNCR, Rivas, V., 2013)

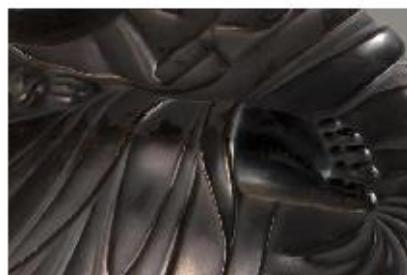
- Presenta heterogeneidad del acabado con: faltantes de dorado, repintes con purpurina, presencia de capa oscura (patina artificial).
- Se observan lagunas de dorado (laca negra a la vista) en las zonas de fricción: pelo, cuello, torso, antebrazo, brazo y rodilla derechos, pies, principalmente en el anverso.

Pérdida del dorado en el pie.
(Archivo CNCR, Rivas, V., 2013)

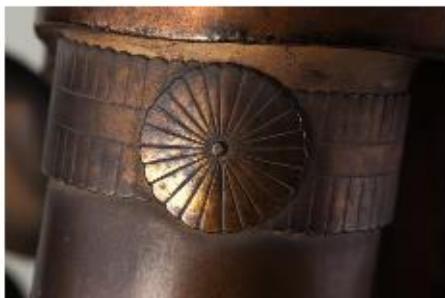
Suciedad de una de las pulseras
(Archivo CNCR, Rivas, V., 2013)

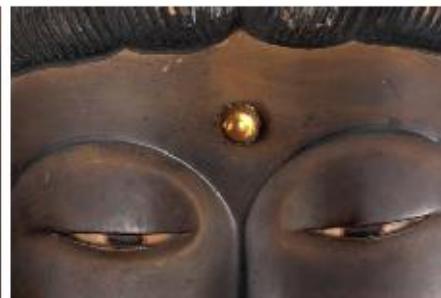
Piedra del engaste del tercer ojo perdida
(Archivo CNCR, Rivas, V., 2013)

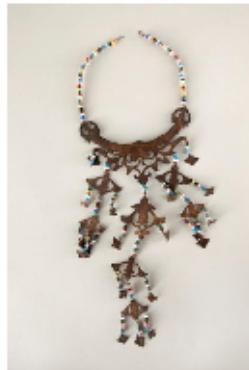
- Faltante de un sistema de cierre.
- Suciedad.
- Deformación de los planos, rigidez y fragilidad de los alambres de cobre.

Suciedad y rigidez de los elementos metálicos (Archivo CNCR, Rivas, V., 2013)

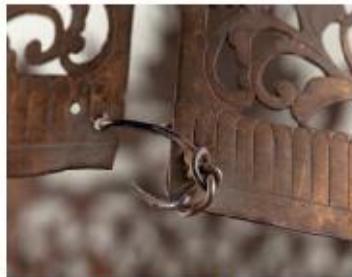
La parte posterior de la corona está entre abierta, y amarrada por un alambre de metal, que no logra unir completamente la corona.

Detalle posterior corona, Buda Dainichi Nayoral
(Archivo CNCR, Rivas, V, 2013)

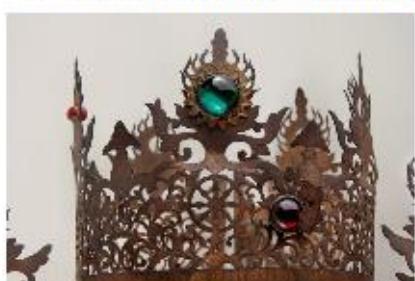
La ausencia de simetría nos indica la pérdida de pedrería en la corona (Archivo CNCR, Rivas, V., 2013)

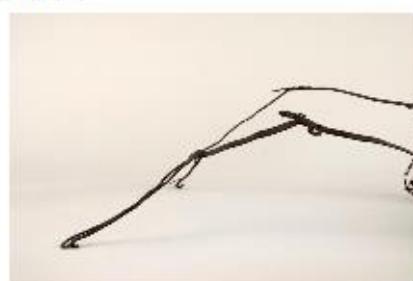
Deformación de los planos (Archivo CNCR, Rivas, V., 2013)

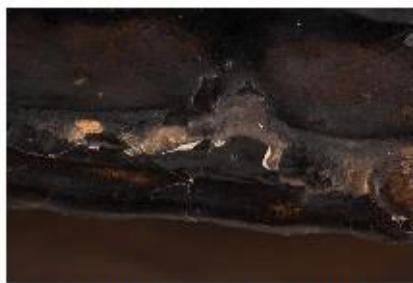
Repintes en la parte superior sobre base blanca agregada.

Repinte (Archivo CNCR, Rivas, V., 2013)

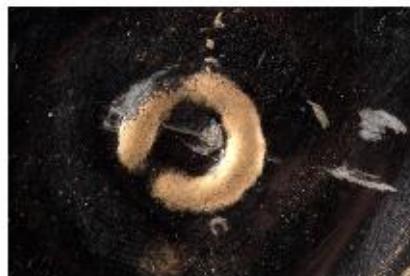
Limpieza excesiva en la parte superior de la flor de loto: lo que provocó la pérdida del dorado. Se observan los restos de oro en los relieves.

Restos de oro en los relieves de la parte superior de la base. (Archivo CNCR, Rivas, V., 2013)

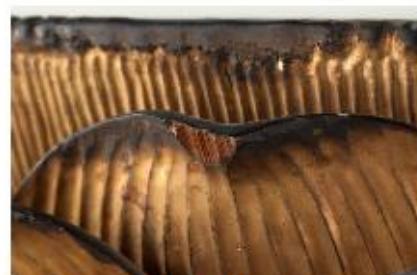
Faltante de la punta de un pétalo
(Archivo CNCR, Rivas, V., 2013)

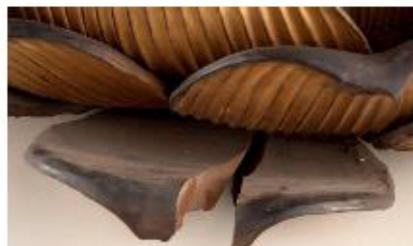
Pétalo fragmentado (Archivo CNCR, Rivas, V., 2013)

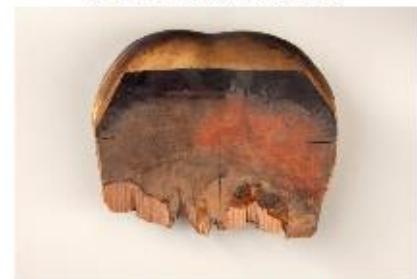
Pétalo suelto (Archivo CNCR, Rivas, V., 2013)

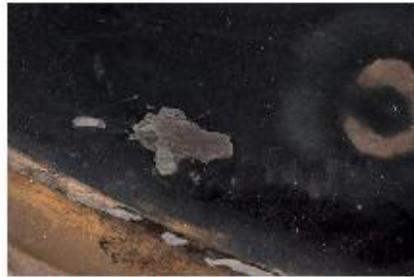
Lagunas de laca en la parte superior.
(Archivo CNCR, Rivas, V., 2013)

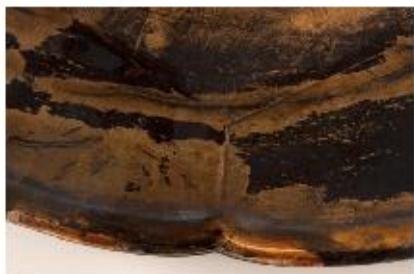
Repintes con purpurina en la parte superior de la bandeja, directamente sobre la laca o sobre una base blanca.

Repintes de purpurina en la parte superior de la base circular (Archivo CNCR, Rivas, V., 2013)

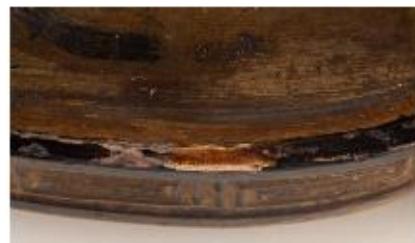
Repinte sobre base blanca. (Archivo CNCR, Rivas, V., 2013)

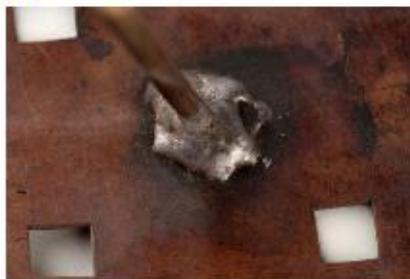
Soldadura de clavo moderno al elemento metálico izquierdo, y fijación no original de ambos elementos metálicos laterales.

Soldadura en la parte posterior del elemento metálico suelto de la base 3 (Archivo CNCR, Rivas, V., 2013)

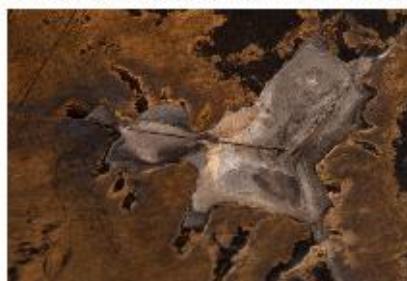
- Presenta suciedad superficial (polvo) en las zonas donde queda a la vista.
- Presenta disminución de su espesor por abrasión y probable limpieza excesiva.
- Desconsolidación entre la base y el dorado: levantamiento en la Base 3.

Levantamiento de la laca

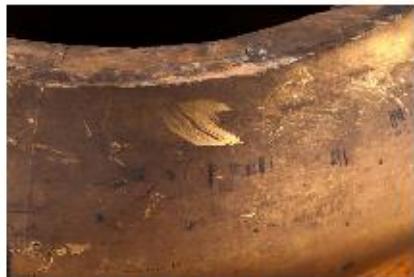
- Presenta heterogeneidad del acabado con: faltantes de dorado, repintes con purpurina, presencia de capa oscura en ciertas zonas. Las lagunas se encuentran en la parte superior de la bandeja.
- Presenta suciedad superficial y adherida.

Suciedad acumulada sobre el dorado
(Archivo CNCR, Rivas, V., 2013)

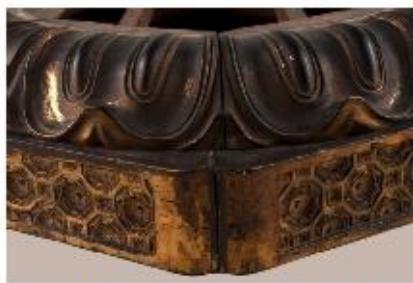
Repintes en cinco de los ángulos inferiores.

Repintes en los ángulos (Archivo CNCR, Rivas, V., 2013)

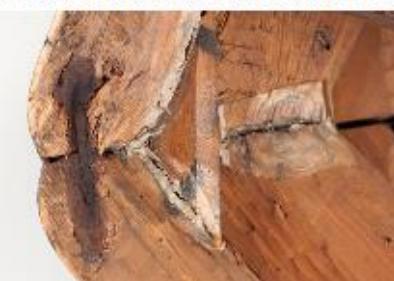
Presencia de parches de papel en la parte inferior de la base 2, consolidando las uniones de elementos

Parches y grapa en la parte inferior de la base 2
(Archivo CNCR, Rivas, V., 2013)

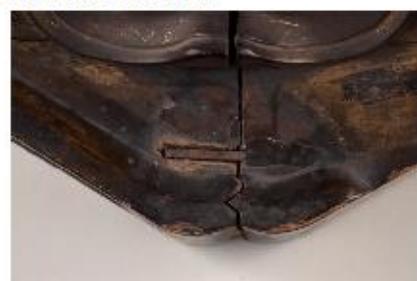
Presencia de grapas metálicas cubiertas por resane blanco repintado.

Grapa en la base 2 y resane.
(Archivo CNCR, Rivas, V., 2013)

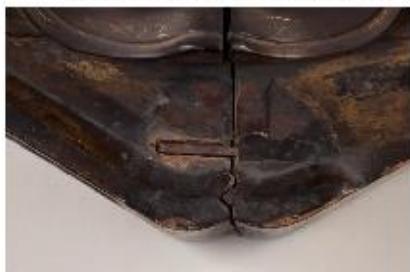
Fisura en el ángulo (Archivo CNCR, Rivas, V., 2013)

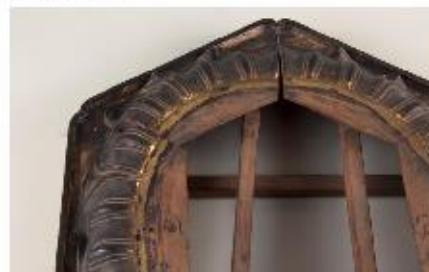
Elementos sueltos, desplazados (Archivo CNCR, Rivas, V., 2013)

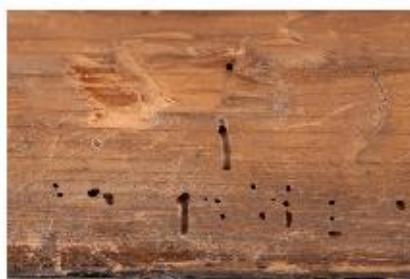
Orificios de salida de insectos (Archivo CNCR, Rivas, V., 2013)

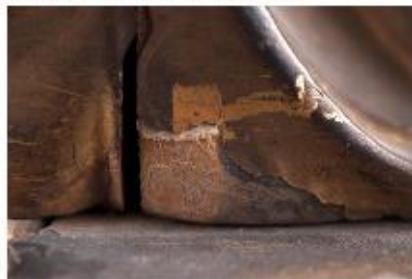
- Presenta fisuras junto con el soporte en los ángulos.
- Levantamiento y/o pérdida de la laca y del dorado por presencia de grapas metálicas y por el movimiento intrínseco de los materiales.

Fisura en un ángulo y levantamiento de la base y del dorado.
