INFORME DE INTERVENCIÓN**Escultura / Ángel / Desconocido / Siglo XVIII – XIX**

Laboratorio de Escultura y Monumentos
Centro Nacional de Conservación y Restauración
29 de Septiembre de 2016
Santiago de Chile

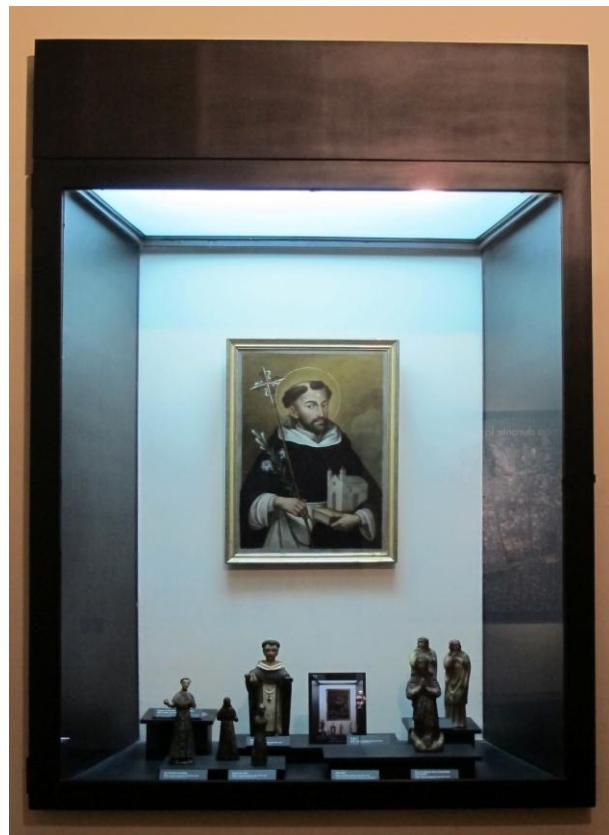
El nicho, si bien no es estanco, se encuentra **protegido por un vidrio de seguridad**. Recibe **iluminación indirecta** desde la parte superior, la cual presenta un **filtro difusor de radiación ultravioleta**.

Figura 1. Nicho en el que se ubica la obra dentro de la Sala 1 del Museo, junto a otras obras, dos de las cuales no aparecen en la imagen puesto que en el momento de la toma se encontraban en proceso de restauración en el Laboratorio de Escultura y Monumentos del Centro Nacional de Conservación y Restauración (Fotografía: Royo, C. 2016. Archivo CNCR).

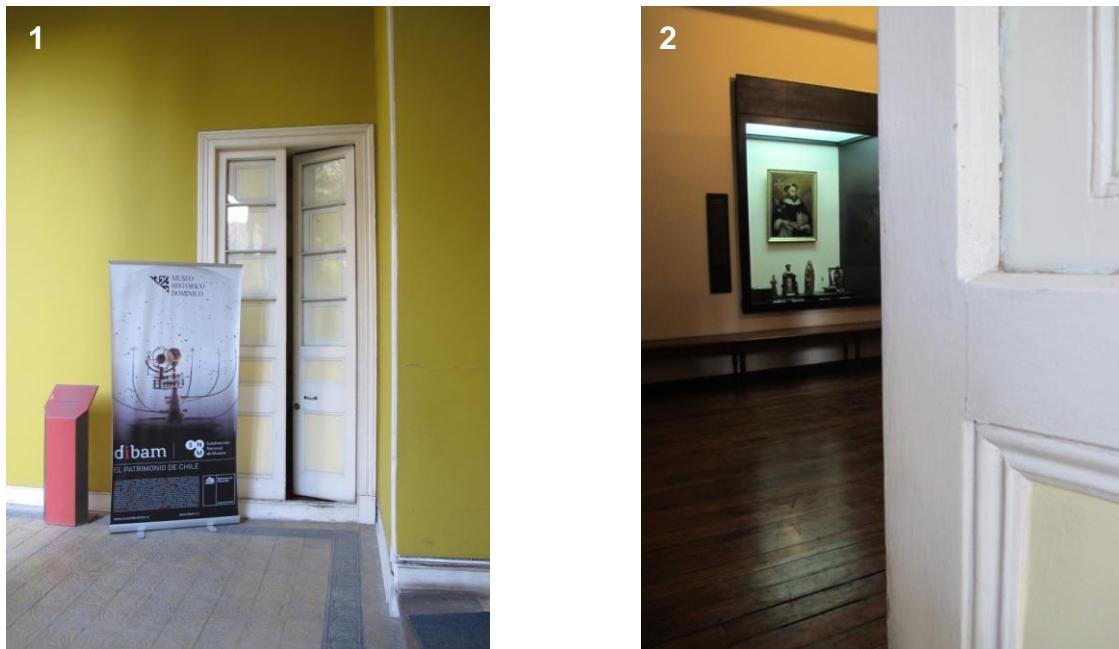
Figura 2. (1) Puerta del Museo entreabierta, (2) Nicho donde se sitúa la obra “Ángel” visto a través de ella (Fotografías: Royo, C. 2016. Archivo CNCR).

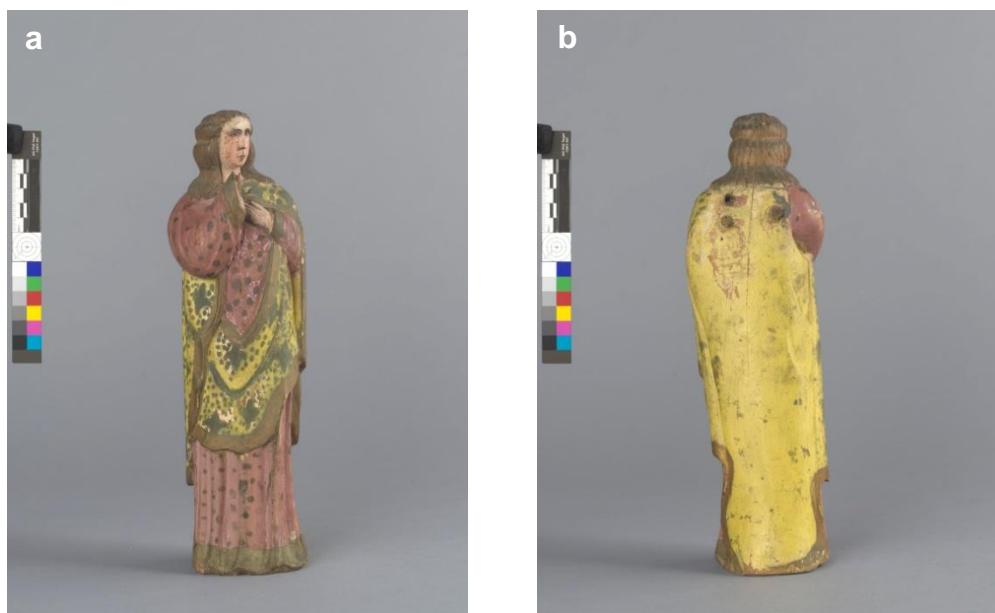
Figura 3. (a) Vista frontal total inicial, (b) Vista posterior total inicial (Fotografías: Rivas, V. 2015. Archivo CNCR).

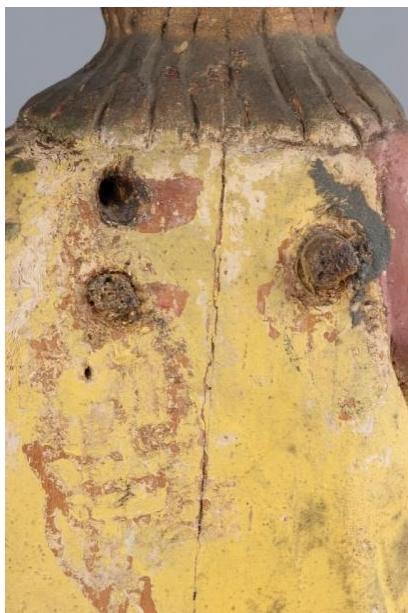
En el caso de la obra CLM444, **este atributo no aparece. Sin embargo**, como puede observarse en la Figura 8, en la zona superior central de la espalda **aparecen tres orificios**, dos de los cuales presentan un tarugo de madera incrustado y un refuerzo con lo que parece ser una sustancia adhesiva (ver apartado 3.4.1 Manufactura y materiales). Por todo ello, se cree que el ángel pudo contar con dos alas originalmente, actualmente perdidas, que se unirían al bloque a través de dichos ensambles.

Figura 8. Orificios con tarugos de madera de la parte posterior, a través de los cuales probablemente se unieron las alas al bloque principal (Fotografía: Rivas, V. 2015. Archivo CNCR)

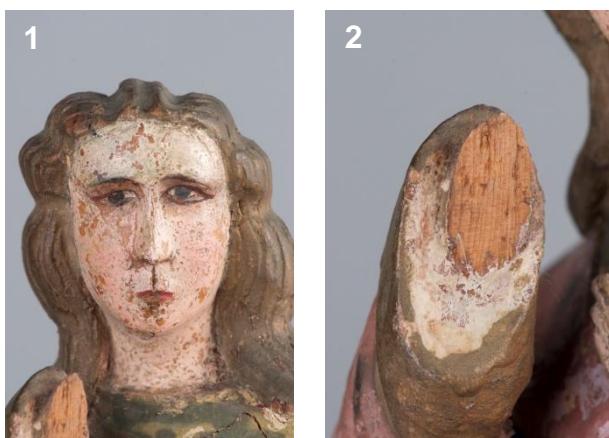
Como se especificaba en párrafos anteriores, no hay información histórico-contextual de la obra. Este hecho unido a la pérdida de los posibles atributos que presentaba la escultura, además de la mano derecha (Figura 9 y 10), dificulta concluir con qué **función** fue concebida la figura. Según L. Réau (1996: 54) **las funciones de los ángeles son muy diversas**, “en general puede decirse que son instrumentos de la voluntad divina. Así como una herramienta es la prolongación de la mano humana, ellos prolongan y acaban por reemplazar en la iconografía a la *Mano de Dios*...”. Además, en otras ocasiones están al servicio de los hombres. En base a ello, se les divide en dos grandes grupos: “**los ángeles al servicio de Dios**” y “**los ángeles al servicio de los hombres**” (Réau, 1996: 54-55). Sin embargo, el autor también afirma que:

Figura 9. (1) Cabeza y mano de la obra “Ángel” (CLM444), (2) Mano derecha (Fotografías: Rivas, V. 2015. Archivo CNCR).

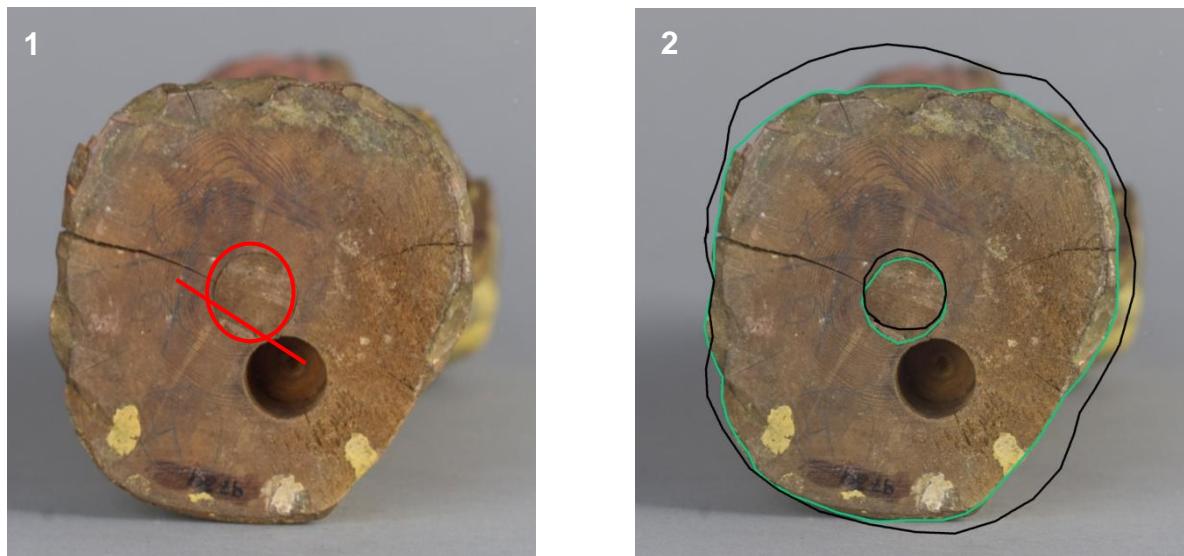
Mediante la observación de la base de la escultura, se puede deducir que la obra fue realizada en una **madera de conífera**, ya que se distingue la madera temprana y la madera tardía por su diferente coloración (Figura 16.1).

Además, en la base se observa la presencia de lo que parece responder a un **tarugo de madera**, dispuesto **ocupando el hueco de la médula**, la cual habitualmente se ahueca y es rellenada, o bien se saca junto con los nudos para evitar alteraciones futuras. También se aprecia una pequeñísima cuña en la zona inferior, que probablemente responde a un fragmento del propio tarugo, cortado en la dirección de la veta (Figura 16.1). Una vez introducido el tarugo, se insertaba esta cuña y se incrustaba ejerciendo presión, golpeándola con alguna herramienta tipo mazo, consiguiendo así un encaje perfecto y que no requería de adhesivos ni materiales de relleno. Dicho proceso podría explicar el mayor deterioro superficial de la cuña respecto del resto del tarugo.

Figura 16. Base de la escultura: (1) Se observa la madera temprana de color claro y la madera tardía de color más oscuro. Además, un tarugo de madera en la ubicación de la médula, anillos concéntricos que se distancian entre sí hacia el exterior y radios coincidentes con las fendas longitudinales. En color rojo se muestra la ubicación de la cuña procedente del propio tarugo; (2) En color verde se delinea el contorno de la base y la ubicación de la médula, en color negro los respectivos de la obra CLM445, los cuales se presentan superpuestos en base a la ubicación de las fendas, avalando la hipótesis de que la obra CLM444 procede de una parte más estrecha de la misma rama (Fotografías (detalle): Rivas, V. 2015. Archivo CNCR).

Alrededor de la zona de la médula aparecen **anillos de crecimiento concéntricos**, que se van distanciando entre sí conforme se ubican en la parte más externa. Por otra parte, se observan grietas coincidentes con la dirección de los radios de la madera (Figura 16.2) (que responden a fendas longitudinales – ver apartado 4.2.1. Tipificación y caracterización de alteraciones-). Por todo ello, se piensa que se trata del **corte transversal** de una **rama**. Dicha hipótesis se avala también por el reducido diámetro de la base. Cabe especificar que es probable que la escultura CLM444 y CLM445 respondan a cortes transversales de la misma

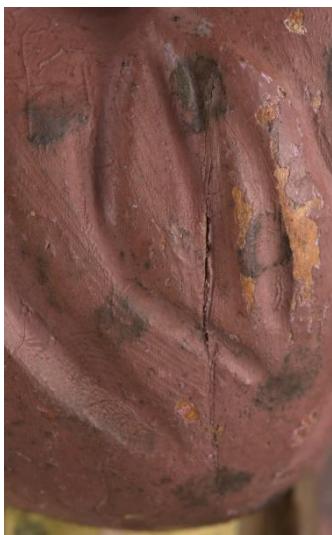
La obra se compone de un **bloque principal**, al que se une otro de menor tamaño que abarca el brazo derecho desde el codo (Figura 17), que parece estar únicamente adherido por la cara interna sin el uso de ensambles. Se ha observado que la superficie interior de ambos bloques no se presenta lisa, motivo por el que la unión es parcial, dejando un espacio entre ambos en la parte superior del ensamble.

Figura 17. Zona de unión entre el bloque principal y el brazo, observable gracias a la fisura de la policromía (Fotografía: Pérez, T. 2016. Archivo CNCR).

En este sentido, en la zona de unión del bloque principal y el bloque del brazo se observa una grieta de los estratos superiores de policromía, probablemente generada por influencia de las condiciones ambientales antes mencionadas: en cada uno de los bloques de madera se pueden haber producido diversos procesos de contracción-dilatación, generando una tensión en los estratos superiores más rígidos, llegando a agrietarlos.

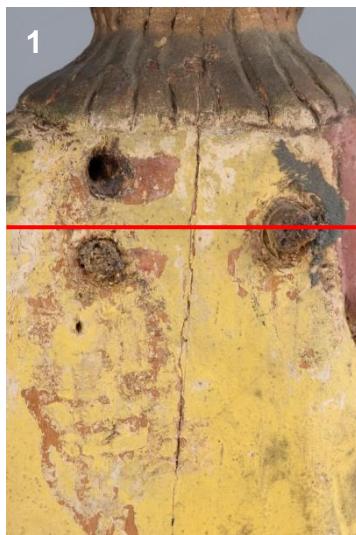
Al bloque principal se unirían los posibles atributos de la figura. En el caso de las alas, a través de **tarugos de madera incrustados a hueso y reforzados con una sustancia adhesiva**. Como puede observarse en la Figura 18.1, en la espalda aparecen dos orificios en el lado izquierdo (uno debajo del otro) y un tercero en el lado derecho, aproximadamente a la altura que corresponde al espacio que separa los otros dos. En el orificio izquierdo inferior y el orificio derecho se observan dos tarugos de madera incrustados que sobresalen del plano, cuya superficie es irregular, probablemente porque han sido golpeados con alguna herramienta similar a un martillo o mazo.

Figura 18. Orificios y tarugos de madera incrustados: (1) Obra CLM444, presenta tres orificios, dos en el lado izquierdo y uno en el derecho, que no se presentan alineados, (2) Obra CLM445, presenta dos orificios alineados (Fotografías: Rivas, V. 2015. Archivo CNCR).

Se desconoce la función del orificio superior que no presenta tarugo de madera, si bien es cierto que comparando esta imagen con una de la misma zona de la escultura CLM445 (Figura 18.2), destaca que en ésta sólo aparecen dos orificios y se presentan alineados. En

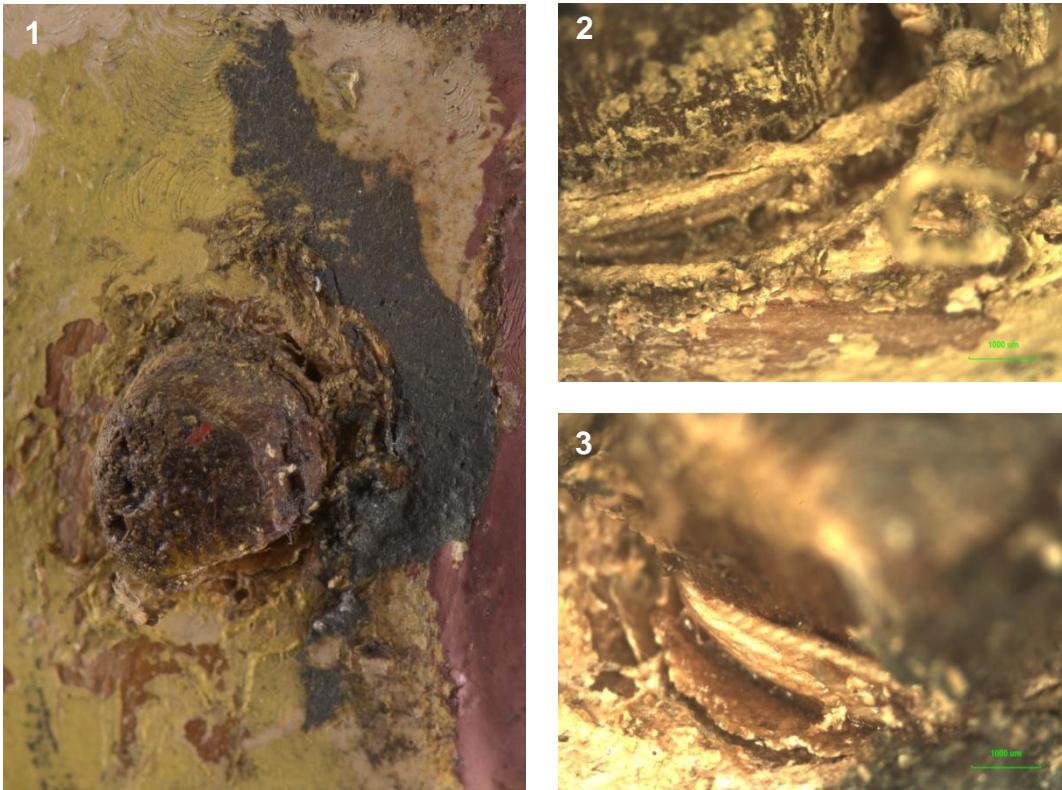
En la zona perimetral de los tarugos de madera se observa la presencia de una sustancia de color marrón translúcido, que *a visu* parece ser **cola de conejo o cola fuerte**. Además, un **hilo enrollado** en el tarugo derecho (Figura 20.1) y embebido en la misma sustancia adhesiva (Figura 20.2), del cual se desconoce su función.

Figura 20. Tarugo derecho: (1) Tarugo con sustancia adhesiva en la zona perimetral, (2) Vista de tres hilos superpuestos y el nudo en la parte superior, (3) Vista lateral de los tres hilos enrollados y embebidos en adhesivo (Fotografías: Royo, C. 2016. Archivo CNCR).

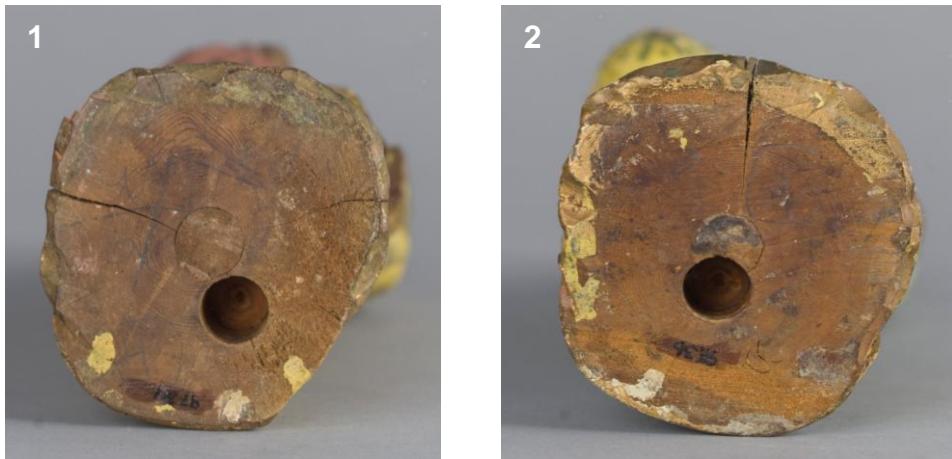
Por último, cabe destacar que el **orificio** que se presenta la **base** de la escultura, también aparece en la obra CLM445 (Figura 21), y en ambas puede observarse al interior la marca característica de un berbiquí. Como ya se explicaba en los apartados introductorios, se cree que dichos orificios podrían responder a la zona de ensamble de las obras en un conjunto mayor, como un altar o pequeño retablo.

Figura 21. Hendidura de un berbiquí en la zona central del orificio de la base: (1) Base de la escultura CLM444, (2) Base de la escultura CLM445 (Fotografías: Rivas, V. 2015. Archivo CNCR).

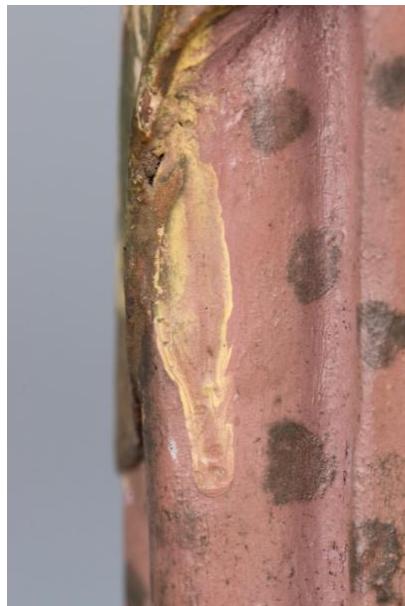
manufactura. De hecho, a través de los faltantes del estrato polícromo y de las zonas de unión de los diferentes elementos de la talla (Figura 23), se observa la superposición de estratos subyacentes que responderían a las policromías anteriores, las cuales también parecen haber sido realizadas con **pigmentos al óleo**.

Figura 23. Escorrimento de pintura amarilla procedente del manto sobre la parte inferior de la túnica de color rosa (Fotografía: Rivas, V. 2015. Archivo CNCR).

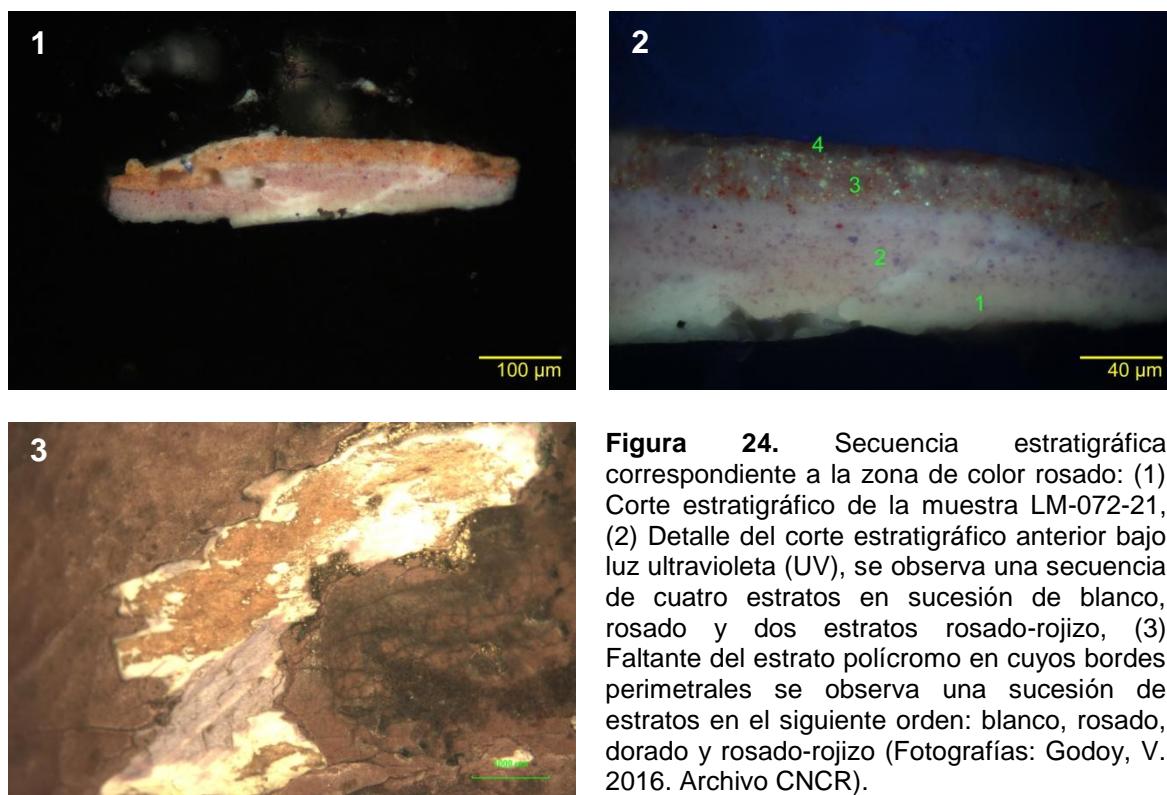
En este caso, las cortes estratigráficos analizados para el estudio de la policromía y los dorados arrojan una secuencia estratigráfica diversa, pero con varios puntos comunes que han permitido establecer que la zona de color rosado presenta los siguientes estratos desde el soporte de madera: **base de preparación, estrato rosado claro** (policromía primaria) y **estrato rosado rojizo** a la vista actualmente (repolicromía) (Figura 24). **Sobre el primer**

El análisis estratigráfico, complementado con RAMAN, mostró que el estrato de color rosado claro primario está realizado con **blanco de plomo** como pigmento base, al cual se añadieron **bermellón y ultramar**. Por su parte, el estrato rosado-rojizo identificado con el estrato de repolicromía, tiene una composición en base a **blanco de plomo y sulfato de bario, además de bermellón y otro pigmento rojo no identificado** en los análisis.

Figura 24. Secuencia estratigráfica correspondiente a la zona de color rosado: (1) Corte estratigráfico de la muestra LM-072-21, (2) Detalle del corte estratigráfico anterior bajo luz ultravioleta (UV), se observa una secuencia de cuatro estratos en sucesión de blanco, rosado y dos estratos rosado-rojizo, (3) Faltante del estrato polícromo en cuyos bordes perimetrales se observa una sucesión de estratos en el siguiente orden: blanco, rosado, dorado y rosado-rojizo (Fotografías: Godoy, V. 2016. Archivo CNCR).

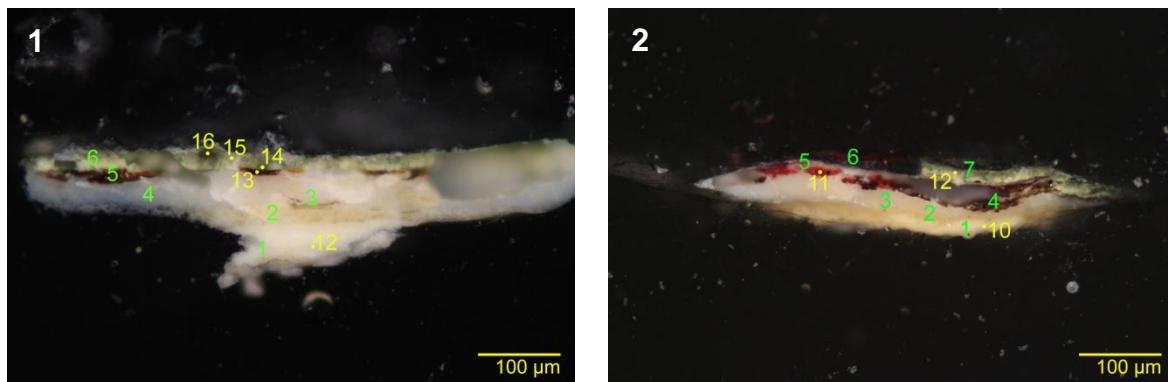
En última instancia, el estrato de color **amarillo** visible actualmente (repolicromía) (Figura 25).

El análisis estratigráfico, complementado con RAMAN, mostró que los estratos blancos primarios contienen **blanco de plomo** y que el estrato de color amarillo tiene una composición en base a **blanco de plomo y sulfato de bario** (igual que la repolicromía rosada-rojiza), **pigmentada con amarillo de cromo**.

Figura 25. Cortes estratigráficos del manto amarillo: (1) LM-072-19, se observan seis estratos, (2) LM-072-23, se observan siete estratos (Fotografías: Godoy, V. 2016. Archivo CNCR).

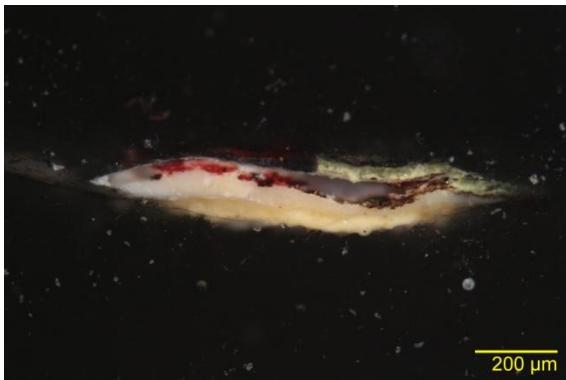
la vista el estrato subyacente de la túnica y los cortes estratigráficos, se ha observado que la lámina metálica de los motivos decorativos está dispuesta directamente sobre el estrato polícromo (Figura 26).

Figura 26. Corte estratigráfico de la muestra LM-072-23, tomada de uno de los motivos decorativos del manto amarillo. Se observa el estrato dorado en la parte superior, dispuesto inmediatamente después del estrato polícromo blanco. Este hecho es un indicio del uso de la técnica de dorado a la sisa, la cual no requiere de un estrato previo de embolado (Fotografía: Godoy, V. 2016. Archivo CNCR).

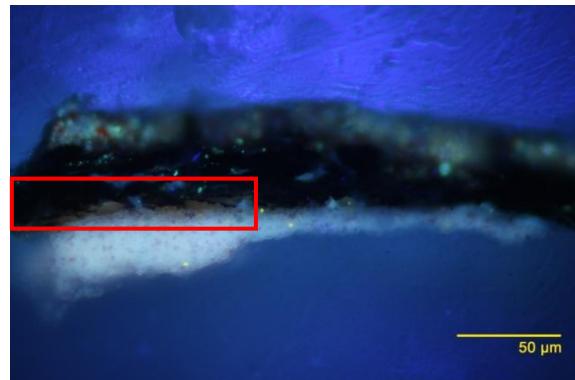
En el corte estratigráfico de la muestra LM-072-04 puede observarse un finísimo estrato, situado entre la policromía de color rosado y la lámina metálica, que bajo luz ultravioleta (UV) azul emite fluorescencia anaranjada (Figura 27), el cual podría interpretarse como la sustancia mordiente descrita en el párrafo anterior.

Figura 27. Corte estratigráfico de la muestra LM-072-04, tomada de uno de los motivos decorativos de la túnica de color rosado-rojizo. Bajo luz ultravioleta (UV), se observa una sustancia que emite fluorescencia anaranjada, la cual ha sido identificada con el mordiente utilizado para adherir la lámina metálica superior al estrato subyacente de policromía (Fotografía: Godoy, V. 2016. Archivo CNCR).

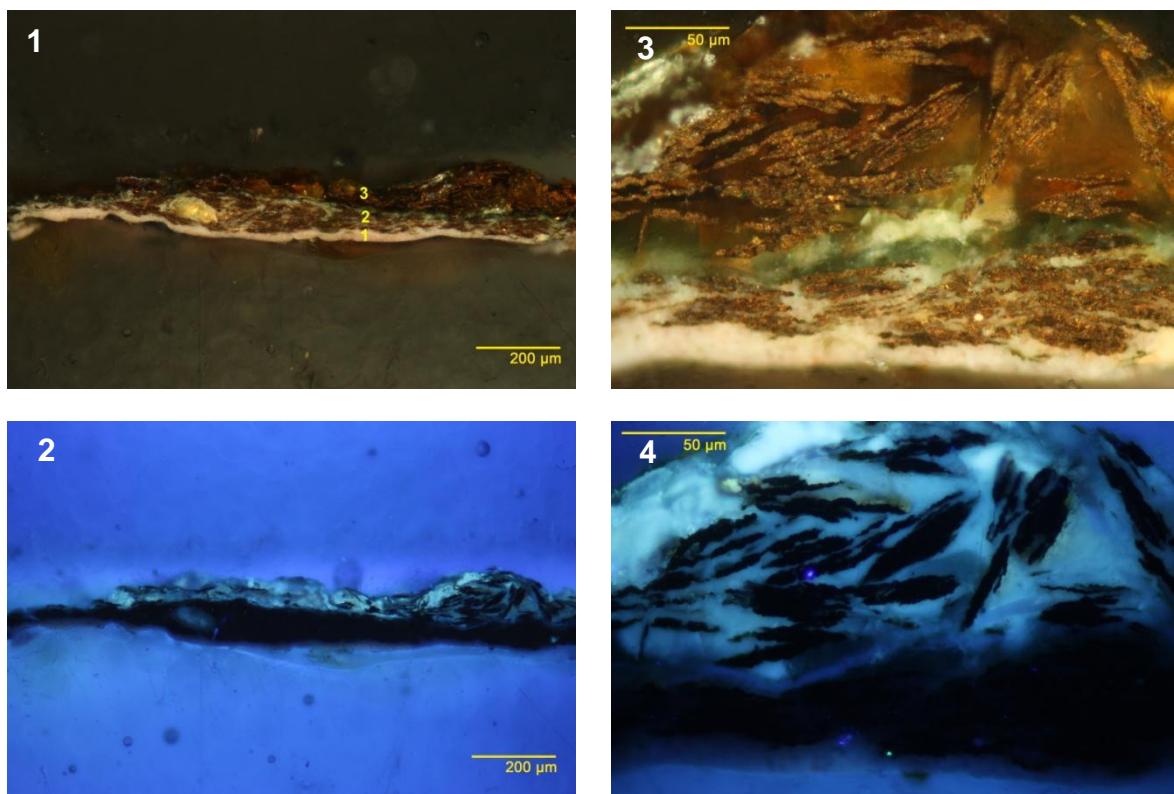
En el caso del cabello y las cenefas, en todos los cortes estratigráficos se observan **dos estratos diferentes de oro**: uno superior de color rojizo con luz visible, en el que se observan fragmentos de láminas metálicas distribuidos irregularmente y embebidos en un material orgánico, de color marrón con luz visible (Figura 28.3) y que emite fluorescencia blanquecina bajo luz ultravioleta (UV) azul, a diferencia de los fragmentos metálicos que la apagan (Figura 28.4).

Figura 28. Muestra LM-072-01, tomada de la cenefa del manto: (1) Corte estratigráfico con luz visible, se observa dorado en los estratos 2 y 3, (2) Corte estratigráfico bajo luz ultravioleta (UV) azul, (3) Detalle de la superposición de dorados bajo luz visible, en el superior se observa la sustancia de color marrón en la que están embebidos los fragmentos de lámina metálica, (4) El mismo detalle bajo luz ultravioleta (UV) azul, se observa que los fragmentos metálicos apagan la fluorescencia en ambos estratos, diferenciándose de la sustancia en la que están embebidos en el estrato superior (Fotografías: Chiostergi, S. 2016. Archivo CNCR).

El estrato subyacente también presenta láminas metálicas, que parecen adoptar una disposición más regular, y que también apagan la fluorescencia bajo radiación ultravioleta (UV) azul (Figura 28.4).

El **estrato inferior**, que responde al **dorado primario**, parece haber sido realizado mediante la **técnica a la sisa**, siguiendo el mismo patrón que en los motivos decorativos de la vestimenta. Por su parte, el **estrato superior de redorado**, no parece responder a esta técnica, sino a un **dorado en polvo**, obtenido “al moler el oro de los panes aplicándose con pincel y un agua cola, goma arábiga, etc.” (Carrasón, 2004: 7), es decir, embebidos en un aglutinante como el que se observa en la Figura 28.2 (luz visible) y la Figura 28.4 (luz UV).

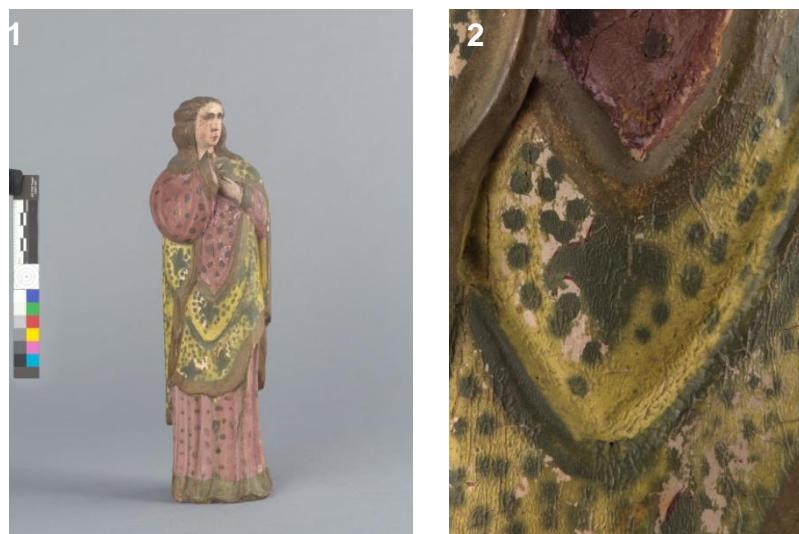
Cabe destacar que, a través de la observación de las manchas verdosas presentes en los pliegues de la zona frontal y el cuello del manto puede deducirse que no todas las cenefas que estaban doradas inicialmente se redoraron (Figura 29).

Figura 29. Cenefas sin redorado: (1) Vista frontal total inicial, (2) Detalle de la parte frontal del manto en la que se observan manchas verdosas recorriendo los bordes de los pliegues, las cuales indican que en el estrato subyacente sí se presentaban doradas (Fotografías: Ormeño, L. 2016. Archivo CNCR (1) y Pérez, T. 2016. Archivo CNCR (2)).

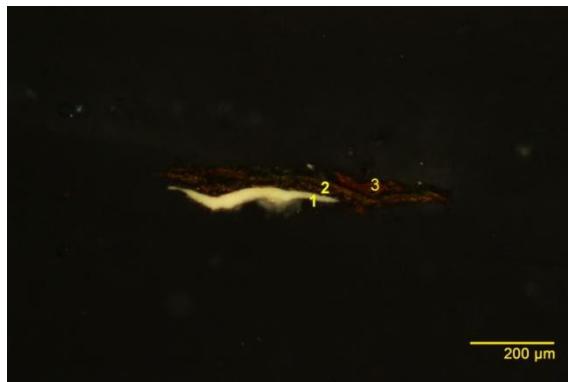
Tanto el redorado de las cenefas como del cabello fue realizado directamente sobre el primer dorado, ya que en los cortes estratigráficos no se aprecia ningún estrato intermedio (Figura 30).

Figura 30. Muestra LM-072-06, tomada del cabello, no aparecen estratos intermedios entre el dorado (estrato nº2) y el redorado (estrato nº3) (Fotografía: Chiostergi, S. 2016. Archivo CNCR).

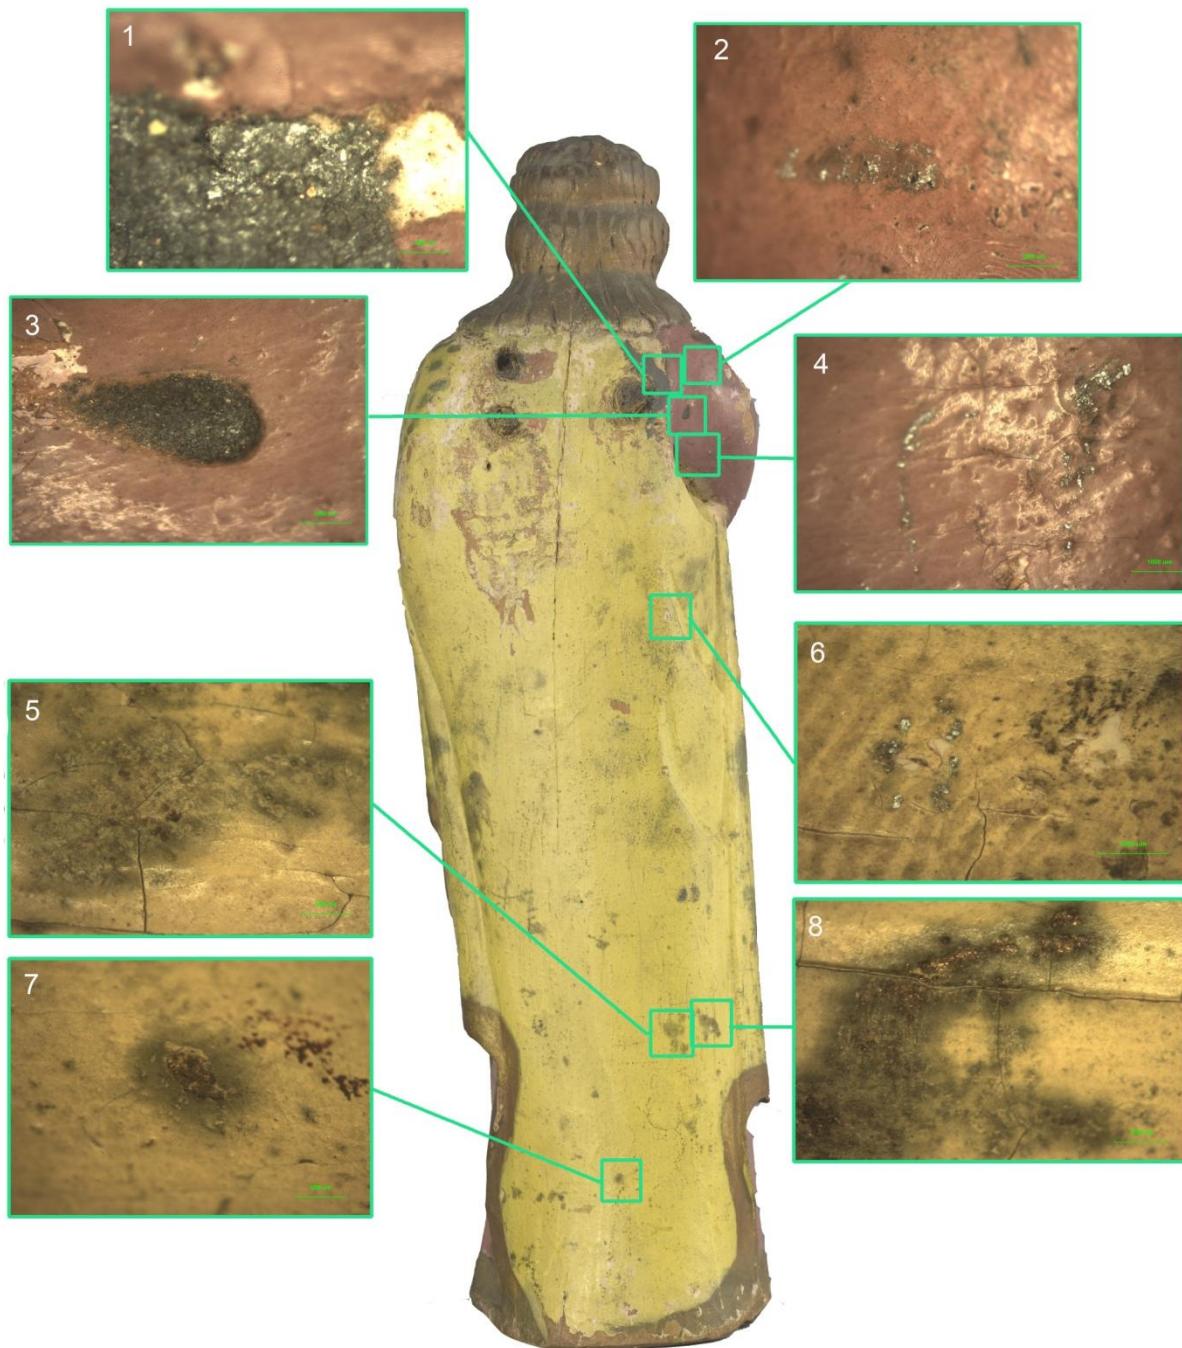
Esquema 1. Testimonios de la presencia de lámina metálica sobre el último estrato de repolicromía presentes en la parte posterior de la obra: (1 y 3) Sustancia de color gris oscuro que no ha podido identificarse con certeza como lámina plateada, (2, 4 y 6) Lámina plateada, (5, 7 y 8) Lámina dorada (Elaboración: Royo, C. 2016. Archivo CNCR).

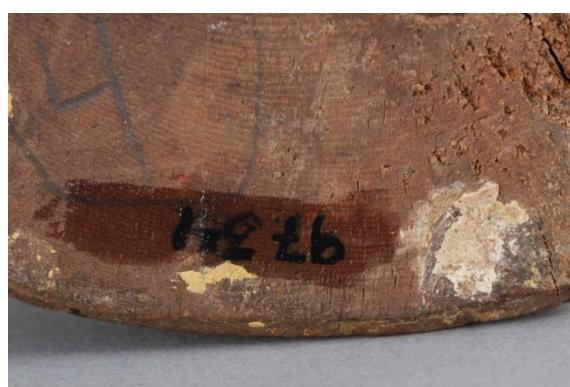
Además, en la base de la escultura se observa un **rotulado** en el que aparece escrito **“97.34”** en color negro sobre lo que parece responder a una resina o esmalte transparente, el cual responde al antiguo número de inventario del Museo (Figura 33).

Figura 33. Rotulado de la base con antiguo número de inventario (97.34) de la institución de procedencia (Fotografía: Rivas, V. 2015. Archivo CNCR).

Figura 56. Rotulado con antiguo número de inventario: (1) Eliminación por frotamiento con hisopos embebidos en acetona, (2) Pincelado de Paraloid B72® al 10% en acetona como capa intermedia, (3) Escritura del número de inventario actual con tinta china blanca, (4) Pincelado de Paraloid B72® al 10% en acetona como capa final (Fotografías: Royo, C. 2016. Archivo CNCR).

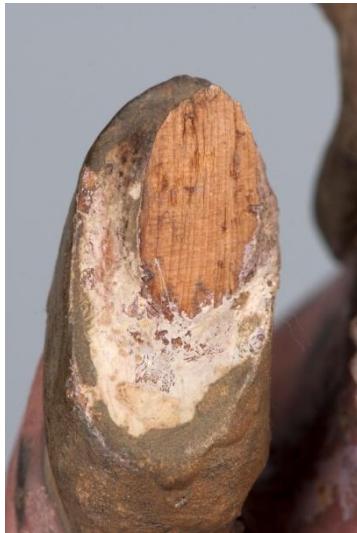
La mano derecha y sus atributos característicos que, en base concluido en los estudios contextuales serían las alas en la parte posterior y una trompeta, se encuentran perdidos. En el caso de la mano, se observa la superficie astillada en la dirección de la veta de la madera de la zona que se correspondería con la muñeca y el inicio del brazo (Figura 35). Por su parte, en la zona de las alas se observan tarugos introducidos en dos de los tres orificios

Figura 35. Superficie astillada en la zona en la que se ubicaría la mano derecha, que probablemente sostendría una trompeta anunciadora (Fotografía: Rivas, V. 2015. Archivo CNCR).

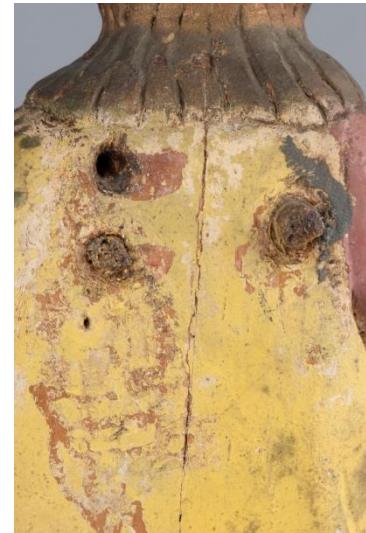
que presenta la pieza en la parte posterior (Figura 36), así como **restos de un posible adhesivo** (cfr. 3.4.1. Manufactura y materiales), que se encuentra **oxidado y oscurecido**.

Figura 36. Parte posterior de la escultura donde se presentan los tarugos de madera incrustados que posiblemente servirían de ensamblaje para las alas (Fotografía: Rivas, V. 2015. Archivo CNCR).

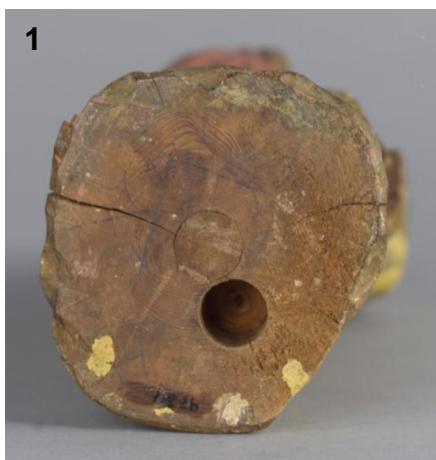
Figura 37. Números y líneas escritos con lápiz mina: (1) Base de la escultura, (2) Representación gráfica de los mismos (Fotografía: Rivas, V. 2015. Archivo CNCR).

Además, en la base aparecen líneas rectas dibujando una **forma similar a un cuadrado** (que deja en el centro el tarugo inserto en la zona de la médula), encima aparece una **línea en zig-zag** y en el lado derecho un **número** similar a un 9, debajo del cual hay un 4 rodeado por un círculo (Figura 37). Todo ello aparece **escrito con lápiz mina**.

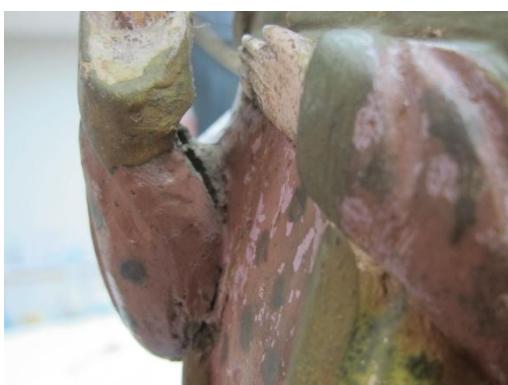
En general, se observa **escasa suciedad superficial no adherida** (polvo y depósitos en suspensión), si bien se presenta **acumulada y compactada** en la zona cóncava formada por la unión entre el bloque principal y el brazo, así como en el **espacio** presente **entre** ambos **bloques** (Figura 38). Además, **suciedad superficial adherida** que ha provocado un leve **oscurecimiento** generalizado de la superficie.

Figura 38. Suciedad superficial acumulada en la zona de unión de los dos bloques del brazo (Fotografía: Rivas, V. 2015. Archivo CNCR).

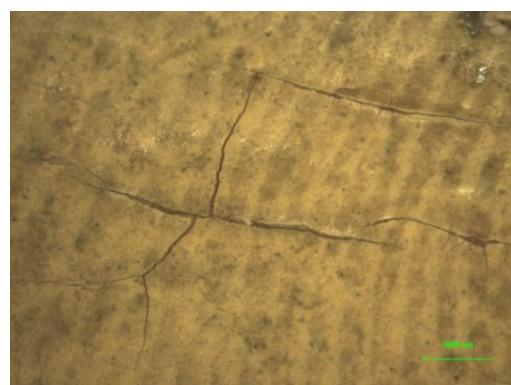
Puntualmente, en la zona posterior se observan **marcas con forma de huella dactilar** (Figura 39). Además, una **mancha de color anaranjado** en la zona frontal inferior del manto.

Figura 39. Marcas con forma de huellas dactilares en la repolicromía de la parte posterior (Fotografía: Royo, C. 2016. Archivo CNCR).

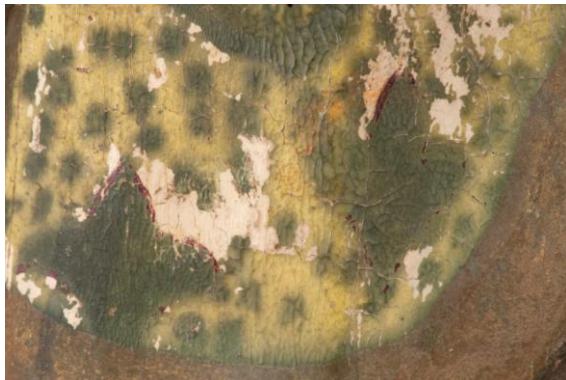
En la vestimenta aparecen **manchas de color verdoso** tiñendo la superficie polícroma, cuya forma parece corresponderse con la de los motivos decorativos circulares y con forma de flor de lis dorados del estrato subyacente (Figura 40). Además, las cenefas doradas presentan una **aureola del mismo color** a lo largo de todos sus bordes (Figura 40). Por otra parte, en la zona del cabello y las cenefas se observan **pequeños puntos verdosos y marronáceos**, distribuidos irregularmente.

Figura 40. Manchas verdosas que se corresponden con la morfología de los motivos decorativos dorados subyacentes, además, a lo largo de los bordes interiores de las cenefas se observa una aureola del mismo color (Fotografía: Rivas, V. 2015. Archivo CNCR).

Gracias al estudio bibliográfico y los análisis estratigráficos, ha podido concluirse que las manchas verdosas parecen estar relacionadas con un proceso de oxidación de la lámina metálica subyacente, utilizada para la ejecución de los motivos decorativos y las cenefas de la vestimenta. Además, con la formación de jabones metálicos por saponificación de los ácidos grasos del aglutinante oleoso. Si bien cabe especificar que los puntos de corrosión activa observados en dicha lámina responden únicamente a un proceso de oxidación y corrosión de la misma en presencia de humedad.

Por otra parte, los análisis de laboratorio han concluido que éste proceso podría haberse visto catalizado, o al menos influenciado, por algún **factor de deterioro externo** que actuara sobre la superficie, como son la **luz visible** o la **radiación ultravioleta**; ya que en los cortes estratigráficos les llamativo que pese a la alteración superficial del estrato superior de repolicromía, se conserva el color amarillo¹⁷ hacia las zonas más internas de la secuencia, las que limitan con el estrato metálico de dorado. Sin embargo, la alteración se evidencia de la misma manera en todas las zonas de color, independientemente del pigmento que las compone.

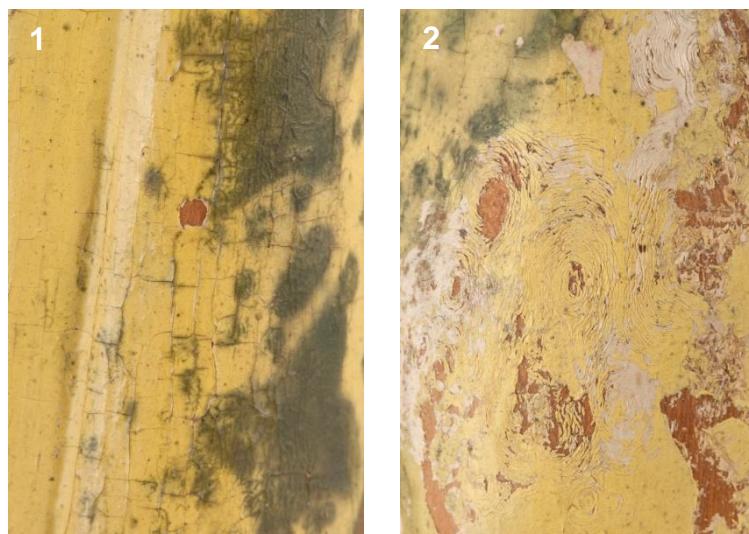
Además, **craqueladuras** distribuidas en la totalidad de la superficie, las cuales presentan **diferentes tipologías** en función de su ubicación. Se observan craqueladuras que siguen un patrón de formas más o menos **cuadrangulares**, en aquellas zonas que

presentan una talla plana, como es la parte posterior o los pliegues que caen longitudinalmente (Figura 41.1); en las zonas cóncavas que forman los pliegues, se presenta un patrón de fisuras con formas **irregulares** que varían en función de la talla; por último, se observan craqueladuras **circulares y concéntricas**, agrupadas en la zona posterior del hombro izquierdo (Figura 41.2), aunque también aparecen puntualmente en el resto de la superficie. Las fisuras por craquelado, en la mayoría de los casos, abarcan todos los estratos a la vista.

Figura 41. Craqueladuras: (1) Cuadrangulares, ubicadas en las zonas planas de la talla, en este caso, uno de los pliegues que cae longitudinalmente; (2) Concéntricas, ubicadas principalmente en la zona posterior del hombro izquierdo (Fotografías: Rivas, V. 2015. Archivo CNCR).

En aquellas zonas que presentan fisuras y craqueladuras con patrones cuadrangulares o irregulares, se observan también **levantamientos en cordillera de carácter leve**.

La presencia de craqueladuras, fisuras y microfisuras se relaciona con los **movimientos de contracción-dilatación** descritos en el acápite anterior para las fendas y grietas del soporte. Las tensiones internas generadas en el soporte también afectan a los estratos superiores, los que además pueden tener mayor o menor resistencia al esfuerzo mecánico, en función de diversas características intrínsecas: composición de los pigmentos, tipo de aglutinante, presencia de secativos o aditivos, etc... Por ejemplo, la presencia de blanco de plomo, un pigmento que acelera el secado en medios oleosos, podría haber generado microfisuras en la policromía primitiva, las cuales serían los puntos de mayor sensibilidad a la fractura durante un proceso de contracción-dilatación del soporte en etapas posteriores.

Es posible que la formación de las craqueladuras irregulares se haya visto potenciada por la acumulación de material colorante en la parte cóncava de la talla, cuyo proceso de secado habría diferido respecto al de aquellas zonas en las que el estrato es más fino y homogéneo. Por otra parte, las craqueladuras concéntricas parecen estar relacionadas con las **características del material de soporte**, teniendo origen en pequeños nudos o defectos de la rama, los cuales pueden observarse también en la deformación de los anillos presentes en la base.

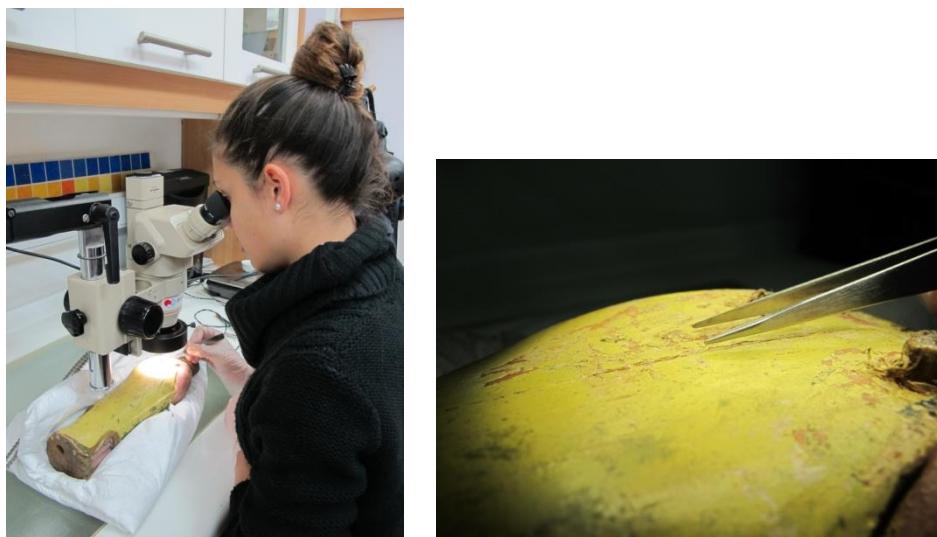
Figura 52. Eliminación de fibras textiles de algodón enganchadas en las escamas de policromía consolidadas de la parte posterior bajo lupa binocular (Fotografías: Royo, C. 2016. Archivo CNCR).

<p>depósitos que presentaban mayor resistencia con bisturí.</p> <p>Limpieza por frotamiento con hisopo de algodón humedecido en agua destilada del espacio hueco entre el brazo y el cuerpo, previa eliminación mecánica en seco de la suciedad.</p>		
Presencia de fibras textiles de algodón enganchadas en las escamas de policromía consolidadas en una intervención anterior.	<p>Eliminación mecánica con bisturí y pinzas quirúrgicas bajo lupa binocular (Figura 52).</p>	<p>Bisturí.</p> <p>Pinzas quirúrgicas.</p>	<p>Se eliminaron las fibras de algodón enganchadas, haciendo especial hincapié en aquellas presentes en la parte posterior.</p>

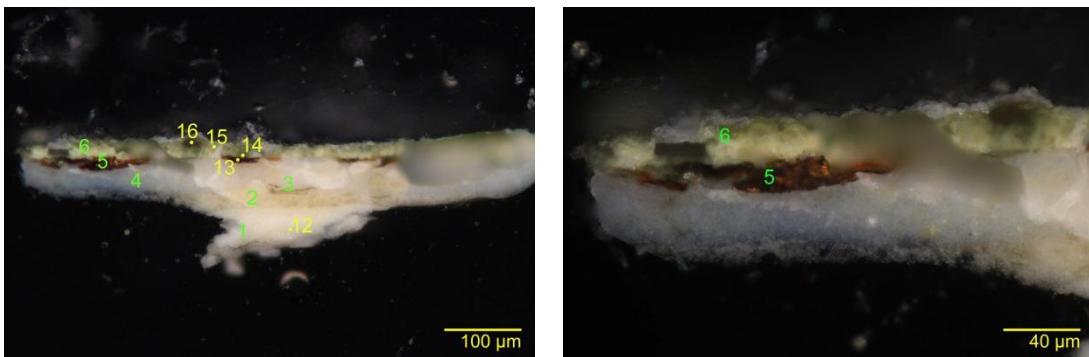
Resultado: Los componentes de la muestra reaccionaron parcialmente durante el proceso de preparación y montaje, solubilizándose. Se observó la presencia de 6 estratos (Figura 21).

- 6) Estrato de color amarillo-verdoso continuo, de bordes irregulares. Se observa la coloración amarilla concentrada en el borde del estrato número 4 (punto 15), y la coloración verdosa distribuida hacia el borde exterior (punto 14), sin embargo, no se puede determinar un límite claro entre estos colores. Se observan inclusiones translúcidas (tamaño grueso) y bajo luz UV, color amarillo claro muy brillantes. Se identifican pigmentos en base a amarillo de cromo y sulfato de bario. Altura entre 25-30 µm.

Figura 21. Corte estratigráfico de la muestra LM-072-19 bajo luz polarizada incidente. Marcas en verde señalan estratos, marcas en amarillo señalan sitio de análisis mediante Raman. La numeración de las mediciones de Raman está relacionada con el orden correlativo del archivo fotográfico de la obra. Microscopio Axioskop 40. (Archivo fotográfico CNCR. Fotógrafo: Valeria Godoy, 2016)

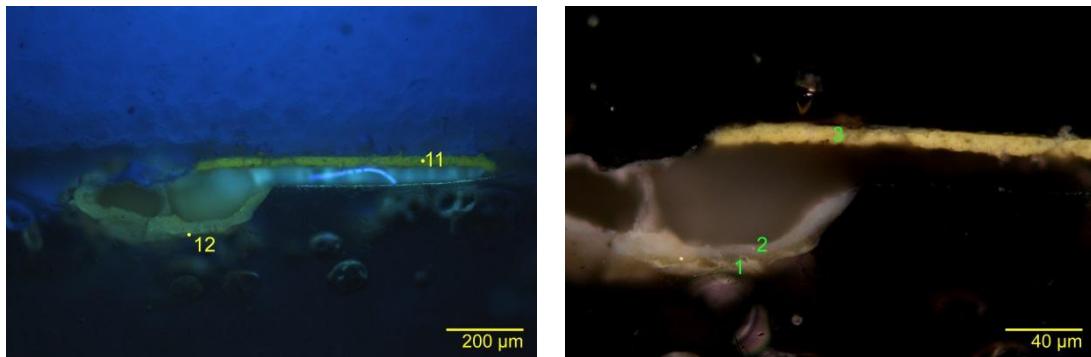
Resultado: Bajo lupa, fue posible observar claramente un estrato de material adhesivo entre la policromía superior y los estratos de preparación inferiores (Registro fotográfico, LM-072-20-02). Durante el proceso de preparación y montaje, algunos de los componentes de la muestra reaccionaron parcialmente solubilizándose. Se observó la presencia de 3 estratos (Figura 22).

Figura 22. Corte estratigráfico de la muestra LM-072-20 bajo luz UV (izquierda, 100x) y con luz polarizada incidente (derecha, 500x). Marcas en verde señalan estratos, marcas en amarillo señalan sitio de análisis mediante Raman. La numeración de las mediciones de Raman está relacionada con el orden correlativo del archivo fotográfico de la obra. Microscopio Axioskop 40. (Archivo fotográfico CNCR. Fotógrafo: Valeria Godoy, 2016)

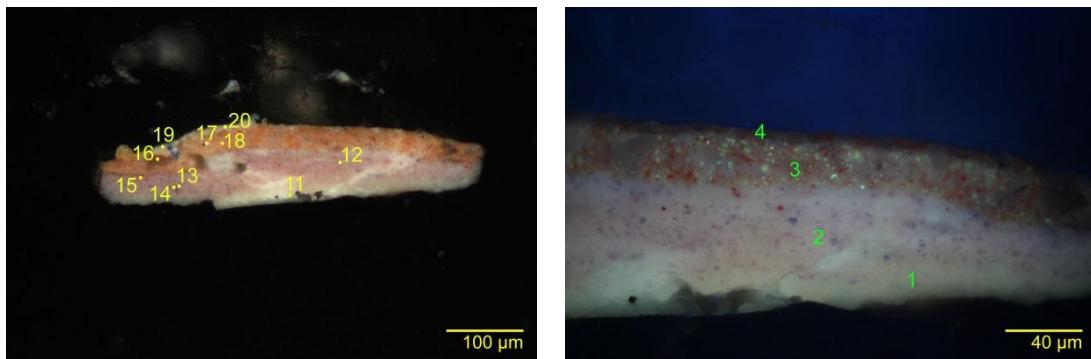
Resultado: Se observó la presencia de 4 estratos (Figura 23).

Figura 23. Corte estratigráfico de la muestra LM-072-21 bajo luz polarizada incidente (izquierda) y con luz UV (derecha). Marcas en verde señalan estratos, marcas en amarillo señalan sitio de análisis mediante Raman. La numeración de las mediciones de Raman está relacionada con un orden correlativo del archivo fotográfico de la obra. Microscopio Axioskop 40. (Archivo fotográfico CNCR. Fotógrafo: Valeria Godoy, 2016)

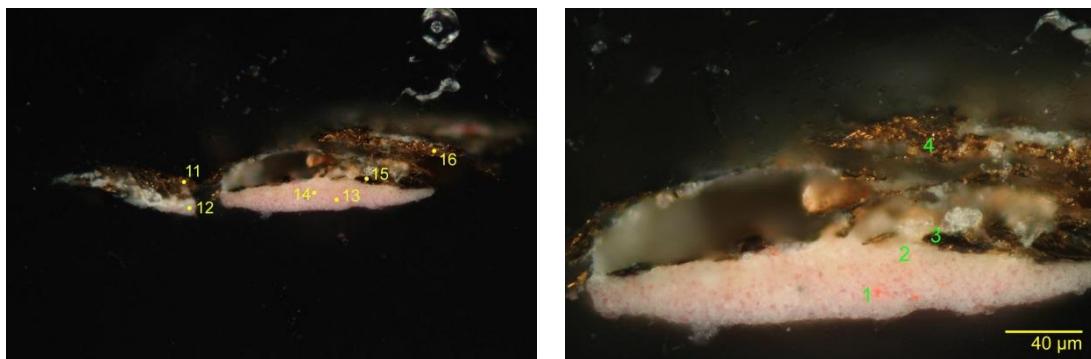
Resultado: Algunos componentes de la muestra, reaccionaron durante el proceso de preparación y montaje, solubilizándose. Se observó la presencia de 4 estratos (Figura 24).

- 3) Estrato de dorado, discontinuo, aparentemente constituido por láminas de distinto tamaño, forma y orientación. De bordes irregulares, bajo luz UV se observa extinción de la fluorescencia. Parte de este estrato corresponde a un área de altura no representativa que probablemente se perdió en la etapa de pulido o se solubilizó en la resina de inclusión.

Figura 24. Corte estratigráfico de la muestra LM-072-22 bajo luz UV (izquierda) y con luz polarizada incidente (derecha). Marcas en verde señalan estratos, marcas en amarillo señalan sitio de análisis mediante Raman. La numeración de las mediciones de Raman está relacionada con un orden correlativo del archivo fotográfico de la obra. Microscopio Axioskop 40. (Archivo fotográfico CNCR. Fotógrafo: Valeria Godoy, 2016)

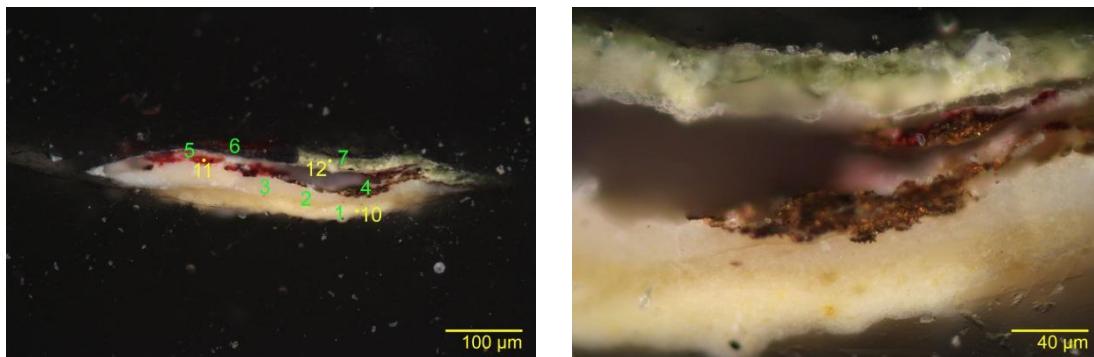
Resultado: La muestra presenta una fractura transversal en los estratos inferiores. Algunos componentes reaccionaron durante el proceso de preparación y montaje solubilizándose. Se observó la presencia de 7 estratos (Figura 25).

Figura 25. Corte estratigráfico de la muestra LM-072-23 bajo luz polarizada incidente. Marcas en verde señalan estratos, marcas en amarillo señalan sitio de análisis mediante Raman. La numeración de las mediciones de Raman está relacionada con un orden correlativo del archivo fotográfico de la obra. Microscopio Axioskop 40. (Archivo fotográfico CNCR. Fotógrafo: Valeria Godoy, 2016)
