INFORME DE INTERVENCIÓN**Escultura / Ángel / Desconocido / Siglo XVIII – XIX**

Laboratorio de Escultura y Monumentos
Centro Nacional de Conservación y Restauración
29 de Septiembre de 2016
Santiago de Chile

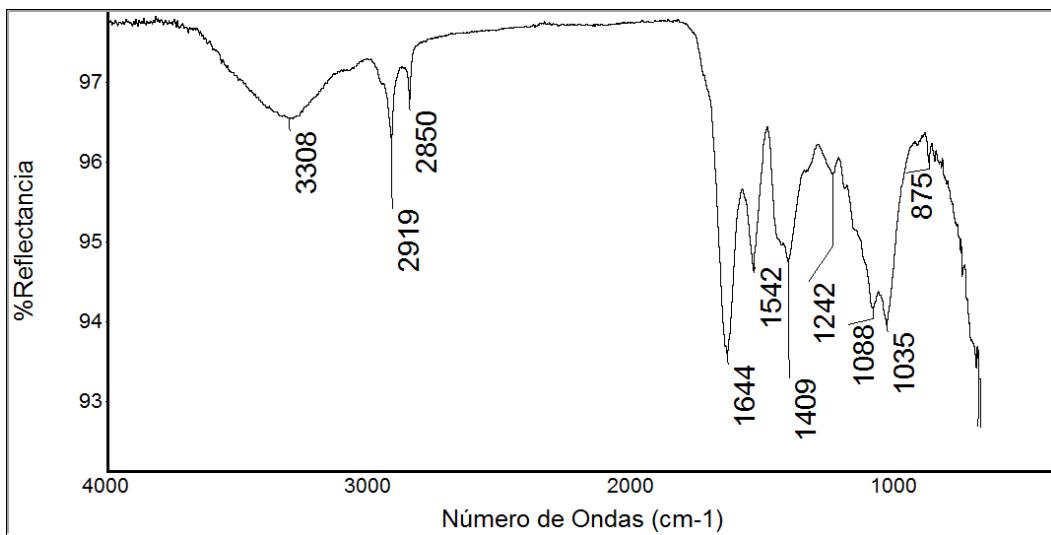
Resultado: En el espectro es posible observar las señales correspondientes a un material proteico, tipo cola (3308, 2919, 2850, 1644, 1542 1409 y 1242 cm^{-1}). Además se observan señales correspondientes probablemente a la celulosa del soporte (1088 y 1035 cm^{-1}) (Figura 26).

Figura 26. Espectro IR por transmisión de la muestra LM-072-24 (Archivo fotográfico CNCR. Analista: V. Godoy, 2016).

El material de consolidación detectado en la obra, corresponde a una cola soluble en agua, la cual fue aplicada como una intervención a la obra en estado de deterioro avanzado, debido a su detección directamente en el soporte (LM-072-24), en zonas intermedias para consolidar policromía (LM-072-20) y probablemente para consolidar el dorado (LM-072-22 y LM-072-23). Su presencia pudo haber influenciado, de forma variable, el proceso de preparación y montaje del análisis estratigráfico, por lo cual diversos estratos se solubilizaron y no fue posible observarlos en la secuencia.

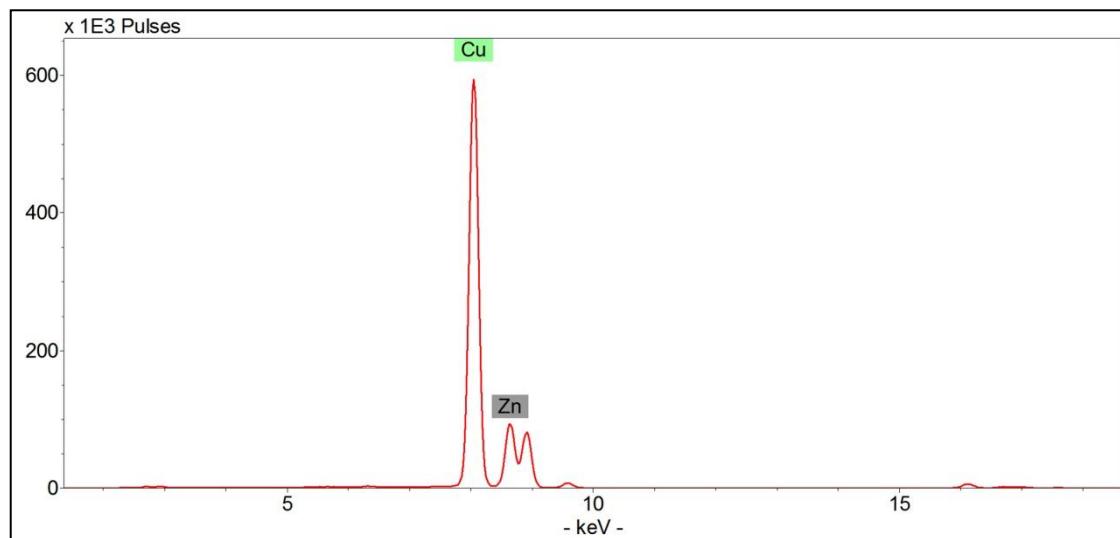
La espectroscopía de rayos X (XRF) muestra que hay dos zonas distintas de dorado, en ningún caso con presencia de oro. Un tipo está dado por el espectro que se obtiene de la cabeza (LM-072-17 y 18) y de la franja dorada en la zona inferior del frente de la escultura (LM-072-12), que resulta muy similar a un tipo de oro falso que se comercializa hoy en día y que consiste en una mezcla de cobre (86%) y cinc (14%) (figura 19).

Figura 19. Espectro de p-XRF de oro falso (marca speedball) (Archivo fotográfico CNCR. Analista: T. Aguayo, 2016).

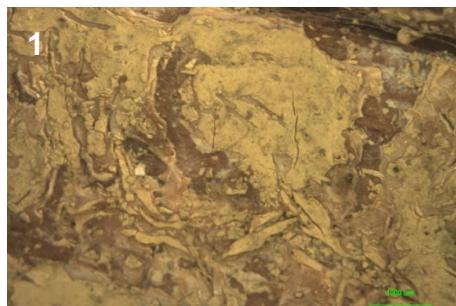
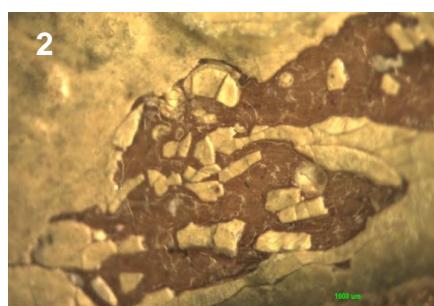
- **Consolidación** escamas desprendidas, craqueladuras y fisuras con **cola de conejo por inyección**. Aparecen **fibras textiles de algodón enganchadas** en algunas escamas.

Consolidación anterior: (1) Faltantes con escamas consolidados de la parte posterior de la escultura, (2) Faltante de policromía con escamas en el interior del perímetro, puede observarse una sustancia transparente y rugosa aglutinándolas, (3 y 4) Muestras LM-072-22 y LM-072-23: se observa una sustancia translúcida, distribuida irregularmente y aparentemente llenando espacios entre los diferentes estratos, la cual ha sido asociada a una cola animal inyectada en un proceso de consolidación anterior (Fotografías: Royo, C. 2016. Archivo CNCR (1 y 2), Godoy, V. 2016. Archivo CNCR (3 y 4)).

Presencia de fibras textiles de algodón enganchadas en las	Eliminación mecánica con bisturí y pinzas quirúrgicas bajo lupa	Bisturí. Pinzas quirúrgicas.	Se eliminaron las fibras de algodón enganchadas, haciendo especial hincapié en

escamas de policromía consolidadas.	binocular.		aquellas presentes en la zona consolidada de la parte posterior.
-------------------------------------	------------	--	--

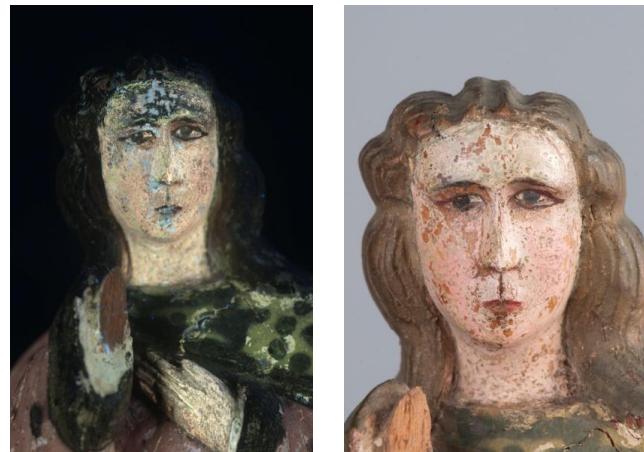
- **Reintegración cromática** por puntillismo en la zona de **carnaciones** (rostro y mano izquierda).
- **Rotulado con número de inventario antiguo del Museo** (97.34) en color negro sobre lo que parece responder a una resina o esmalte transparente.

Reintegración cromática por puntillismo en la zona de carnaciones: (1) Fotografía de Fluorescencia Inducida por Radiación Ultravioleta (FUV), se observa emisión de fluorescencia de color amarillo intenso con pequeños puntos de color grisáceo; (2) Fotografía de la misma zona con luz visible, se observan las mismas zonas de color amarillo más claro y con puntos de color también tendentes al gris (Fotografías: Ormeño, L. 2015. Archivo CNCR (1) y Rivas, V. 2015. Archivo CNCR (2)).

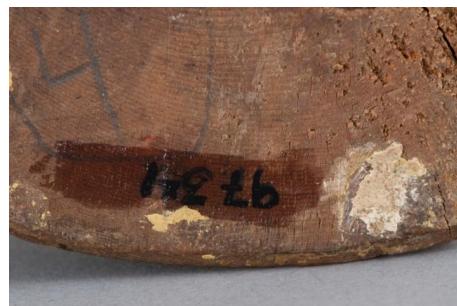
Rotulado de la base con antiguo número de inventario (97.34) de la institución de procedencia (Fotografía: Rivas, V. 2015. Archivo CNCR).

Rotulado.	Pincelado de Paraloid B72® al 10% en acetona como capa intermedia.	Paraloid B72®. Acetona.	<p>Se repuso el rotulado en la base de la escultura, siguiendo los criterios de catalogación para</p>

<p>Escritura del número de inventario con tinta china de color blanco y aplicación de dos capas finales, también por pincelado de Paraloid B72® en el mismo porcentaje.</p>	<p>Tinta china blanca. Windsor & Newton® White Ink. Pincel. Pluma.</p>	<p>bienes patrimoniales muebles actuales.</p>
--	---	--	---

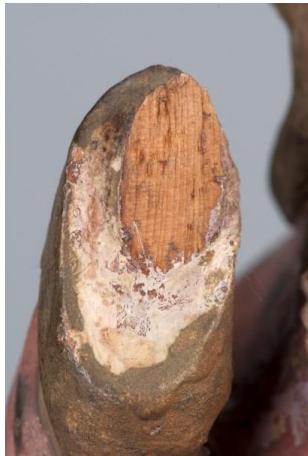
- **Pérdida de elementos**: mano derecha, alas (atributo) y trompeta anunciadora (atributo).
- **Restos de adhesivo oxidado y oscurecido** en los tarugos de madera de la parte posterior.

Superficie astillada en la zona en la que se ubicaría la mano derecha, probablemente sosteniendo una trompeta anunciadora (Fotografía: Rivas, V. 2015. Archivo CNCR).

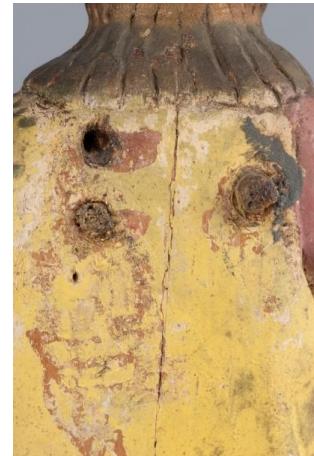
que presenta la pieza en la parte posterior (Figura 36), así como **restos de un posible adhesivo** (cfr. 3.4.1. Manufactura y materiales), que se encuentra **oxidado y oscurecido**.

Parte posterior de la escultura donde se presentan los tarugos de madera incrustados que posiblemente servirían de ensamblaje para las alas (Fotografía: Rivas, V. 2015. Archivo CNCR).

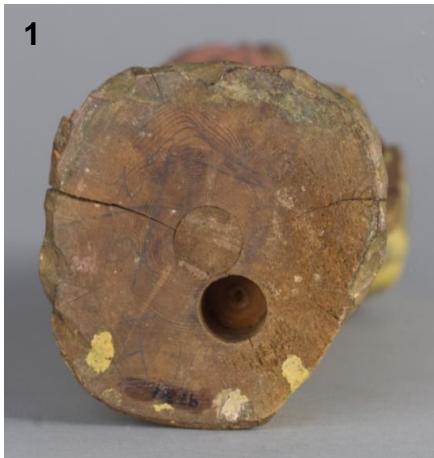
- **Oscurecimiento superficial.**
- **Manchas de pintura.**
- **Brillo superficial excesivo** en las zonas de **faltantes** del estrato polícromo que dejan el soporte a la vista.
- **Líneas y números escritos con lápiz mina** en la base.

Figura 36. Números y líneas escritos con lápiz mina: (1) Base de la escultura, (2) representación gráfica de la alteración (Fotografía: Rivas, V. 2015. Archivo CNCR).

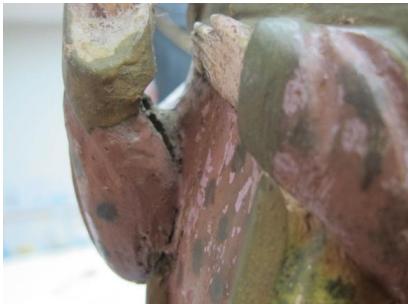
- **Suciedad superficial no adherida**, escasa aunque acumulada y compactada en la unión brazo-cuerpo y el espacio presente entre ambos bloques.
- **Suciedad superficial adherida**, oscurecimiento generalizado.
- **Marcas con forma de huella dactilar**.

Suciedad superficial acumulada en la zona de unión de los dos bloques del brazo (Fotografía: Rivas, V. 2015. Archivo CNCR).

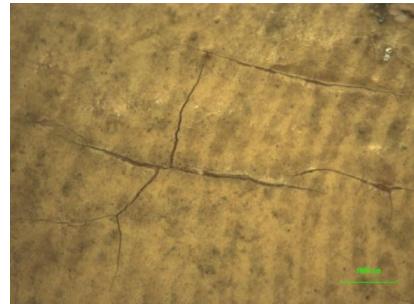
Marcas con forma de huellas dactilares en la repolicromía de la parte posterior (Fotografía: Royo, C. 2016. Archivo CNCR).

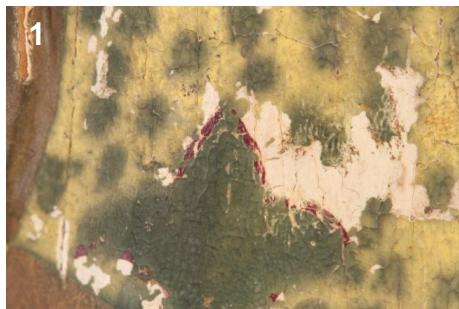
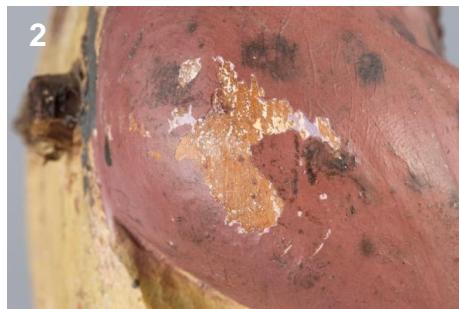
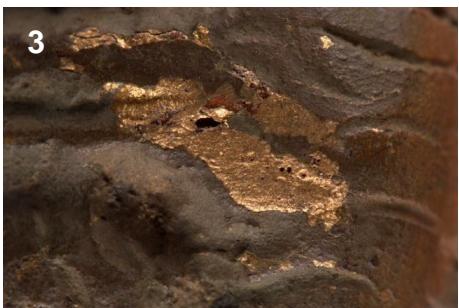
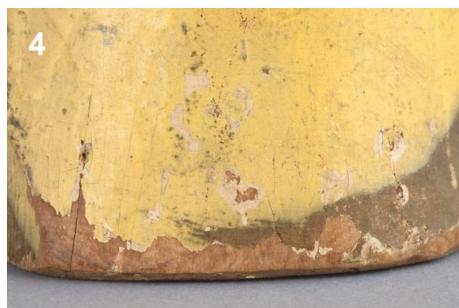
- En el caso del **dorado de la zona del cabello**: se observan faltantes de redorado que dejan a la vista el dorado subyacente y faltantes de redorado y dorado que dejan a la vista el **soporte**, el cual se presenta de un **color marrón muy oscuro y con aspecto gomoso**.

- En el caso del **dorado de las cenefas**: se observan faltantes del redorado y dorado que dejan a la vista la repolicromía subyacente y faltantes de todo el estrato que dejan a la vista el soporte. Exceptuando los de la zona posterior inferior son de pequeño tamaño.

Faltantes del estrato polícromo y las zonas de dorado: (1) Faltante de repolicromía que deja a la vista la policromía y los motivos decorativos dorados subyacentes, (2) Faltante del estrato completo de policromía que deja a la vista el soporte, (3) Faltante de redorado que deja a la vista el dorado subyacente, (4) Faltante del estrato completo de dorado de la cenefa que deja a la vista el soporte (Fotografías: Rivas, V. 2015. Archivo CNCR).

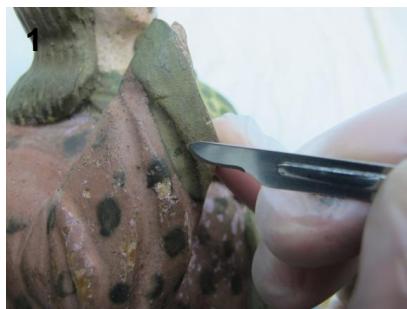
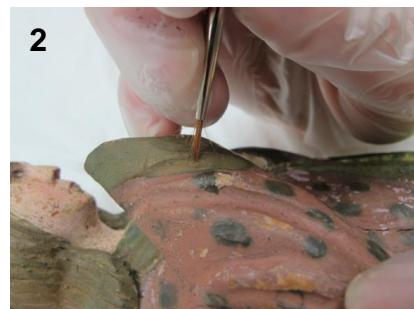
- **Pequeños puntos verdosos y marronáceos (corrosión)**, distribuidos irregularmente en la superficie dorada.
- **Fisuras y microfisuras** circundantes en todos los estratos.

Tratamiento de los puntos de corrosión activa: (1) Eliminación físico-mecánica con bisturí en la medida de lo posible, (2) Protección con Paralaid B44® al 30% en acetato de etilo en una única aplicación (Fotografías: Royo, C. 2016. Archivo CNCR).

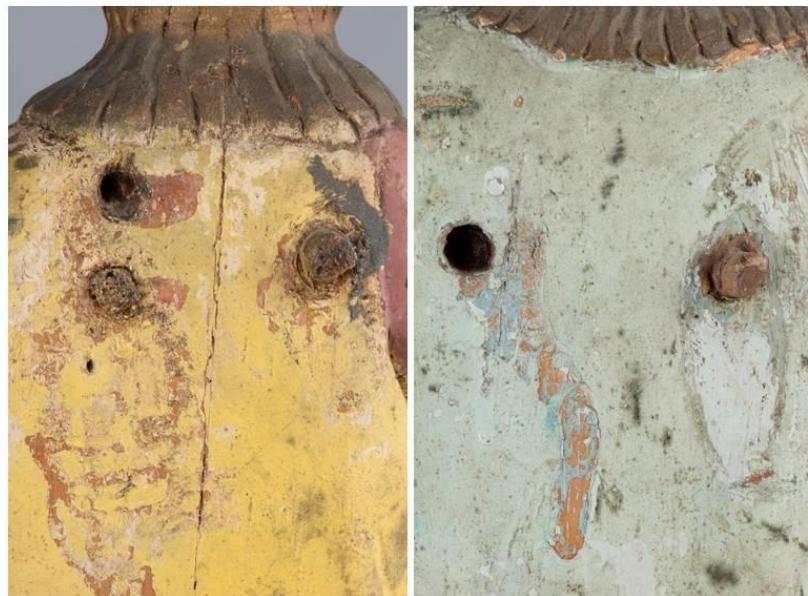
Orificios, tarugos y sustancia adhesiva en la parte posterior de ambas esculturas.
Fotografías: Archivo CNCR, Rivas, V., 2015

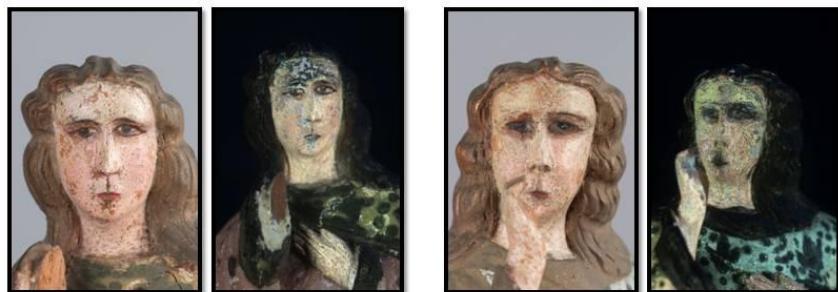
Reintegración cromática de rostro y manos. Bajo luz ultravioleta
se observa emisión de fluorescencia de color amarillo intenso.
Fotografías: Archivo CNCR, Rivas, V., 2015

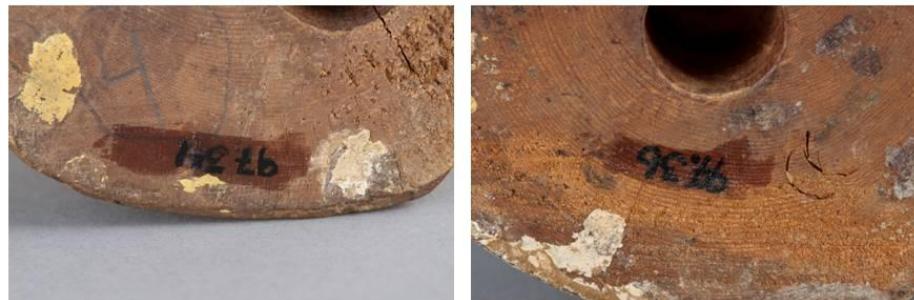
Números de inventario antiguo MHD.
Fotografías: Archivo CNCR, Rivas, V., 2015

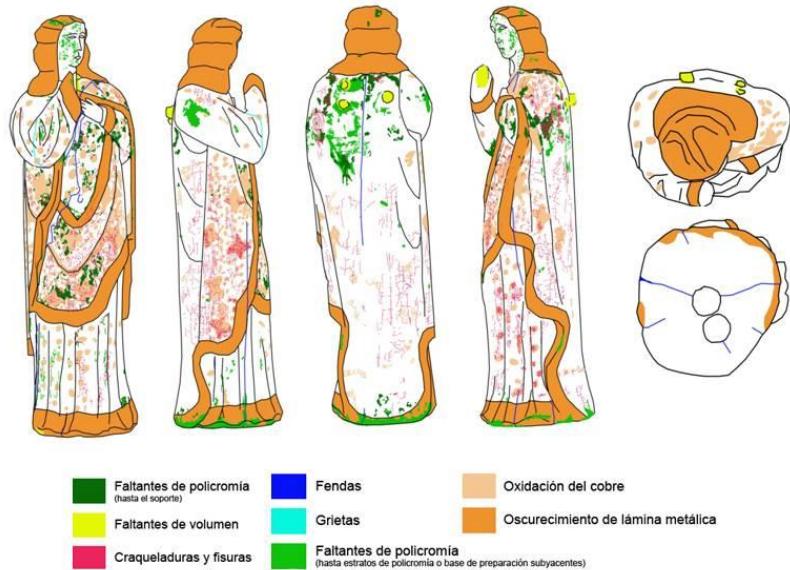
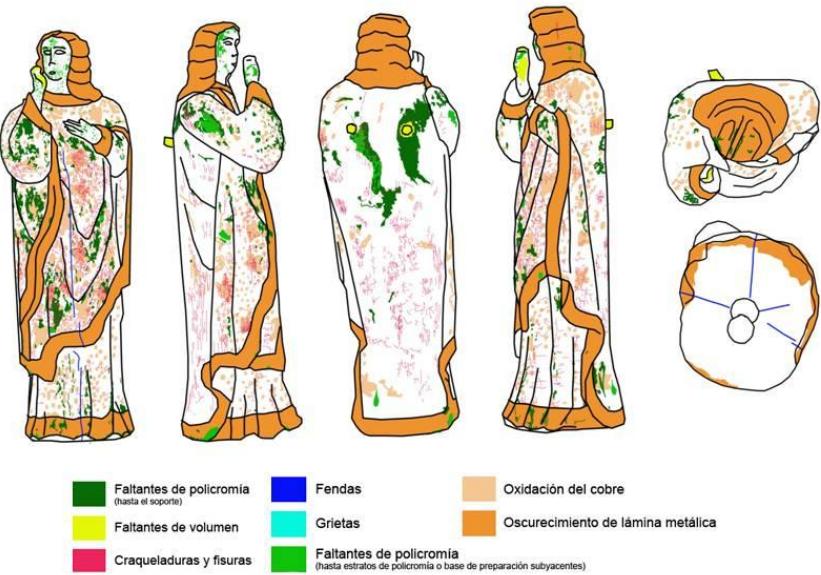
- Suciedad superficial no adherida (polvo), acumulado en zonas cóncavas.
- Suciedad superficial adherida.
- Oscurecimiento.
- Manchas puntuales.
- Craqueladuras + craqueladuras circulares y concéntricas.
- Levantamiento en cordillera coincidente con craqueladuras.
- Fisuras y microfisuras --- fendas y bloques.
- Faltantes de policromía (\neq tipología).
- Manchas verdosas L.NATURAL – negra L.UV?

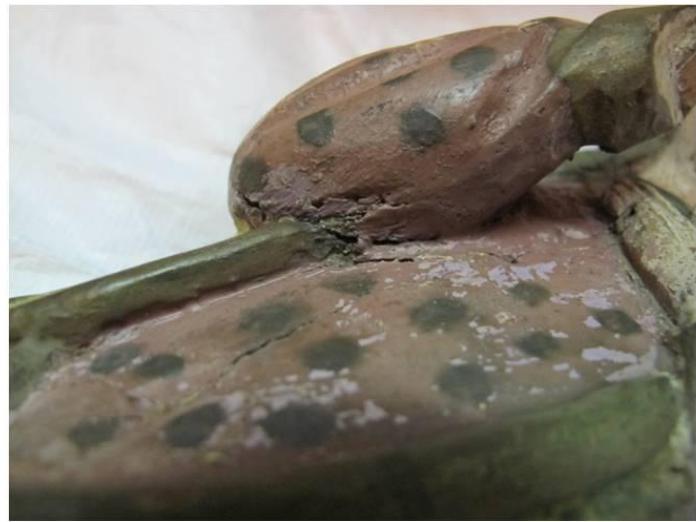
Separación del bloque del brazo del principal.
Causa: manufactura + características intrínsecas del material + condiciones ambientales.
Fotografía: Archivo CNCR, Royo, C., 2016

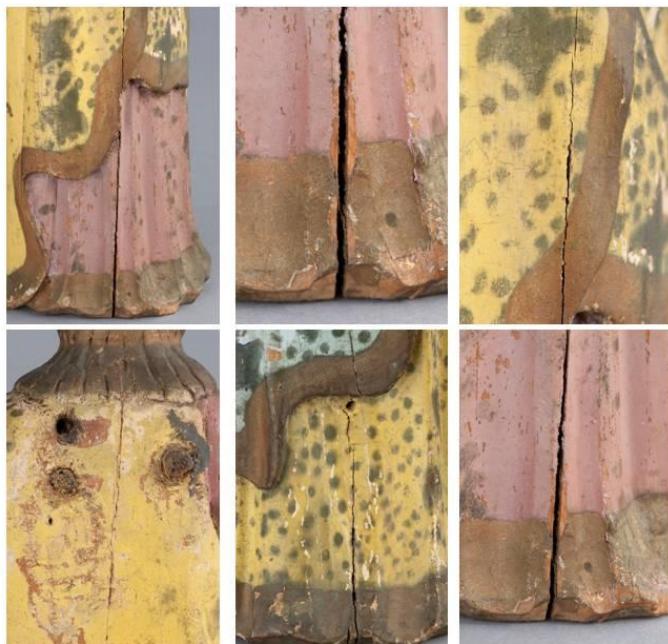
Fendas. Causa: características intrínsecas material + condiciones ambientales.
Fotografías: Archivo CNCR, Rivas, V., 2015

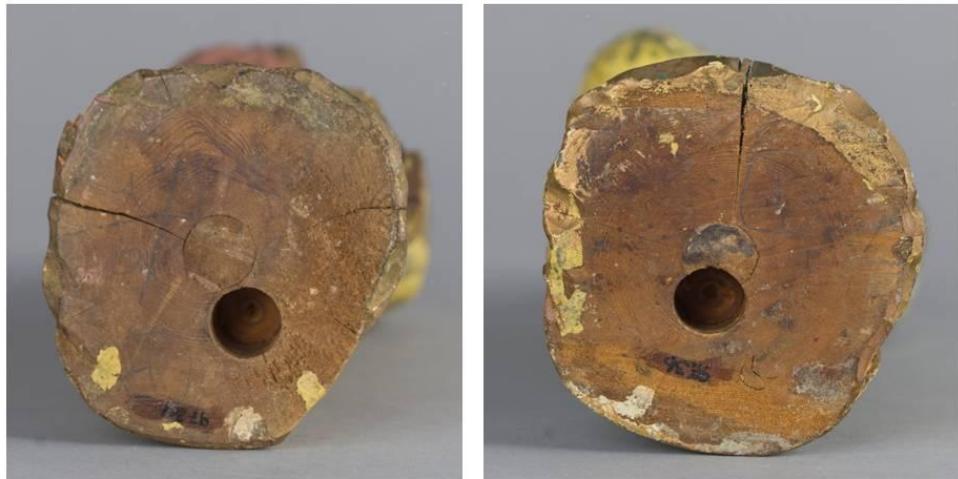
Manchas de pintura, oscurecimiento superficial. Causas: incorrecto almacenamiento, uso/culto.
Salida de los tarugos de madera (CLM445), fendas coincidentes con los radios. Causas: manufactura +
características intrínsecas + condiciones ambientales.
Fotografías (detalle): Archivo CNCR, Rivas, V., 2015

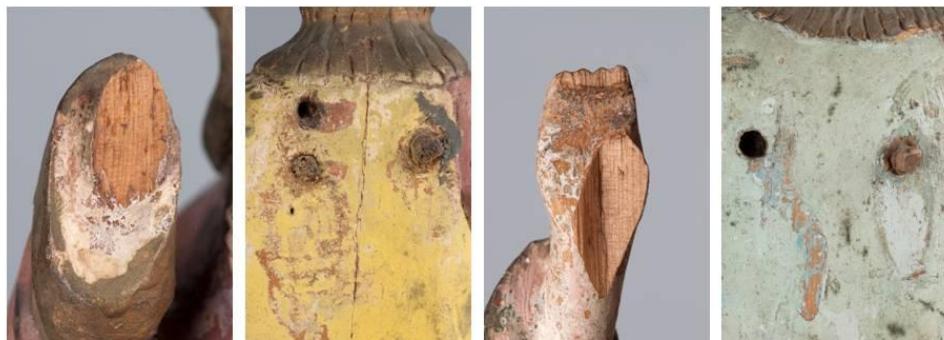
Faltantes de soporte: mano (CLM444), parte de la mano (CLM445), atributos. Causas: uso/culto,
almacenamiento sin las condiciones de conservación adecuadas.
Fotografías (detalle): Archivo CNCR, Rivas, V., 2015

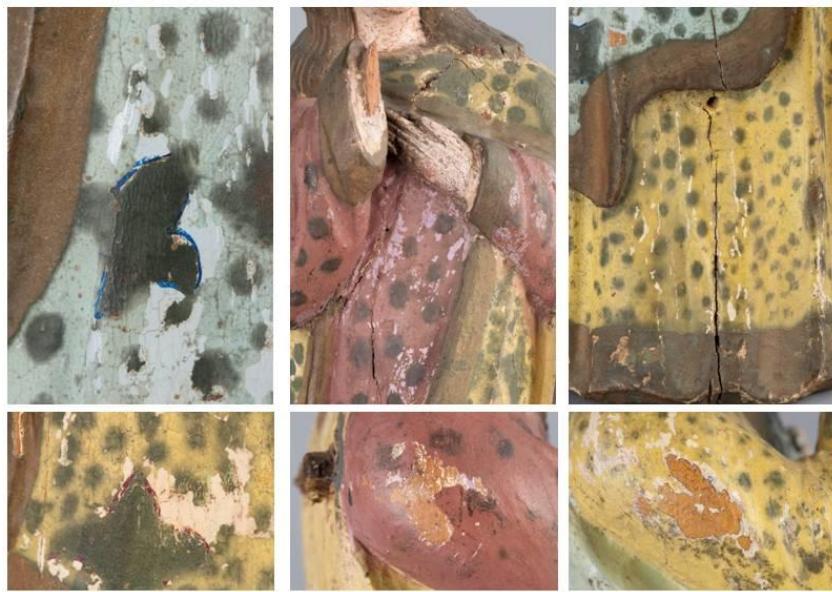
Faltantes del estrato policromo = tipología: hasta el estrato policromo subyacente y hasta el soporte.

Causas: uso/culto, almacenamiento sin las condiciones de conservación adecuadas, condiciones ambientales (movimientos de contracción-dilatación soporte-diferente comportamiento).

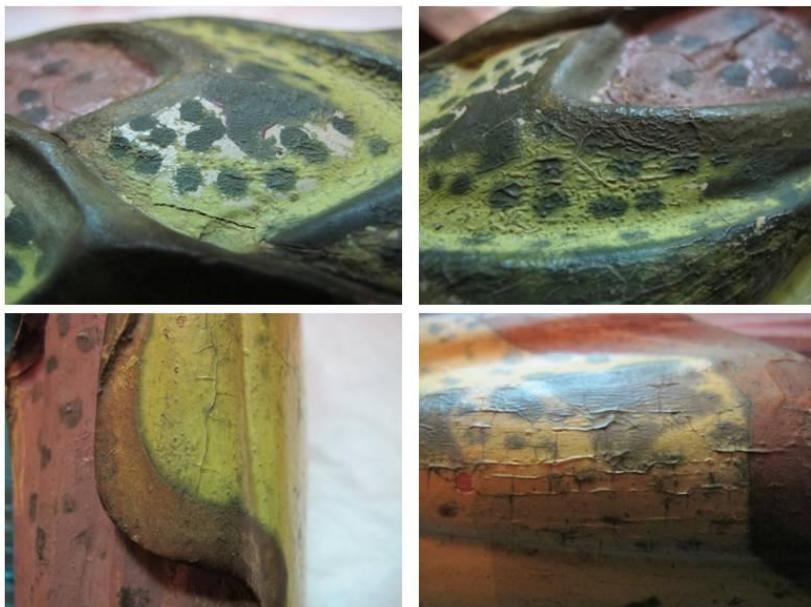
Craqueladuras y levantamiento de diferente tamaño en cordillera. Causas: condiciones ambientales

(movimientos de contracción-dilatación soporte-diferente comportamiento).

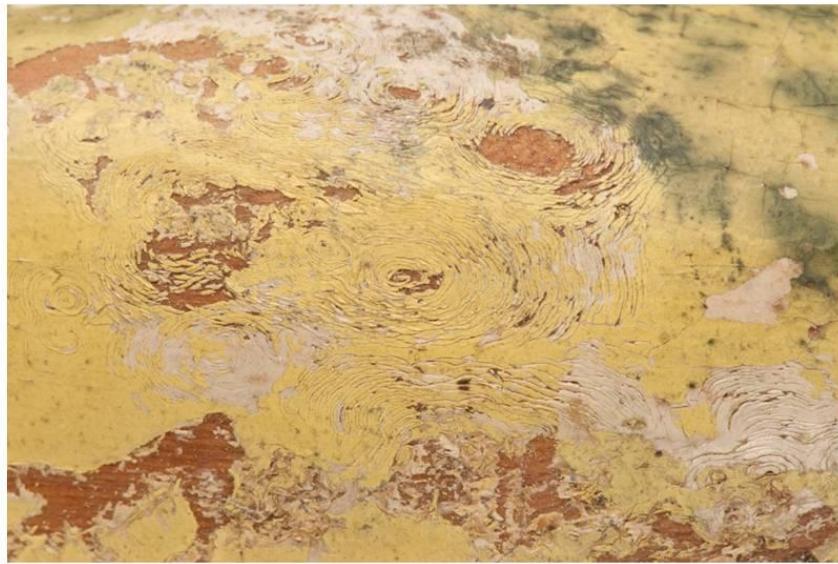
Craqueladuras concéntricas. Causas: condiciones ambientales (movimientos de contracción-dilatación soporte-diferente comportamiento). Posiblemente responden a pequeñas ramas o nudos.
Fotografías (detalle): Archivo CNCR, Royo, C., 2015

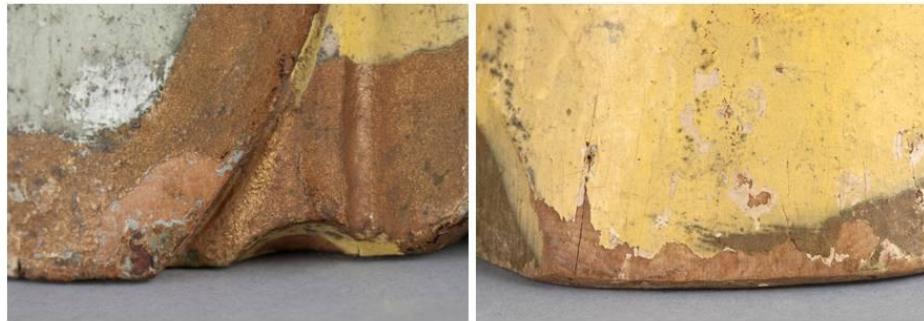
Faltantes del estrato de dorado. Causas: uso/culto, almacenamiento sin las condiciones de conservación adecuadas, condiciones ambientales (movimientos de contracción-dilatación soporte-diferente comportamiento).
