INFORME DE INTERVENCIÓN

Escultura / Ángel / Desconocido / Siglo XVIII – XIX

Laboratorio de Escultura y Monumentos
Centro Nacional de Conservación y Restauración
30 de Septiembre de 2016
Santiago de Chile

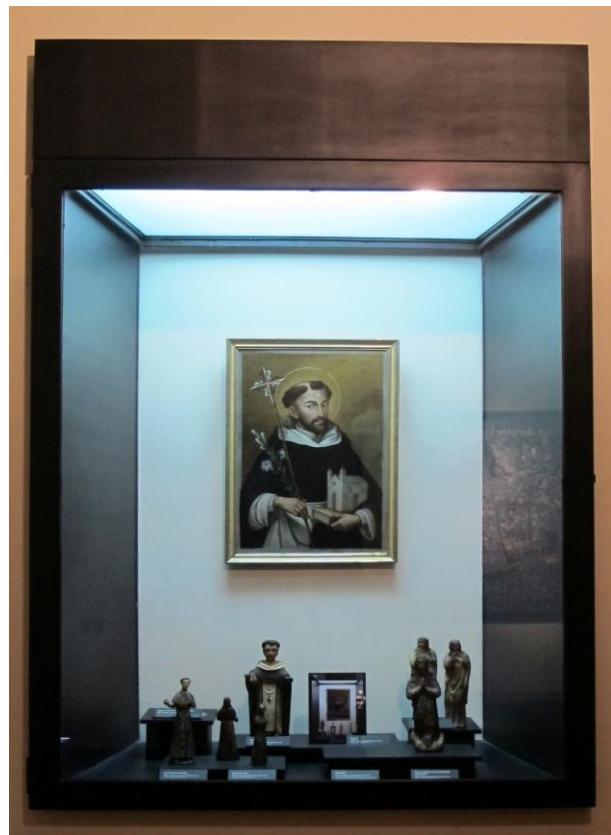
El nicho, si bien no es estanco, se encuentra **protegido por un vidrio de seguridad**. Recibe **iluminación indirecta** desde la parte superior, la cual presenta un **filtro difusor de radiación ultravioleta**.

Figura 1. Nicho en el que se ubica la obra dentro de la Sala 1 del Museo, junto a otras obras, dos de las cuales no aparecen en la imagen puesto que en el momento de la toma se encontraban en proceso de restauración en el Laboratorio de Escultura y Monumentos del Centro Nacional de Conservación y Restauración (Fotografía: Royo, C. 2016. Archivo CNCR).

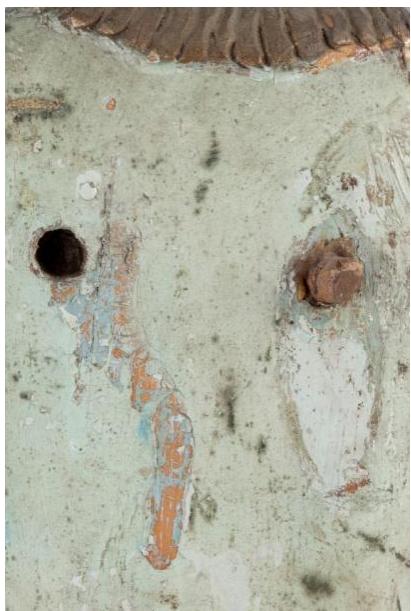
En el caso de la obra CLM445, **este atributo no aparece. Sin embargo**, como puede observarse en la Figura 8, en la zona superior central de la espalda **aparecen dos orificios**, presentando el derecho un tarugo de madera incrustado y un refuerzo con lo que parece ser una sustancia adhesiva (ver apartado 3.4.1 Manufactura y materiales). Por todo ello, se cree que el ángel pudo contar con dos alas originalmente, actualmente perdidas, que se unirían al bloque a través de dichos ensambles.

Figura 8. Orificios con tarugos de madera de la parte posterior, a través de los cuales probablemente se unieron las alas al bloque principal (Fotografía: Rivas, V. 2015. Archivo CNCR)

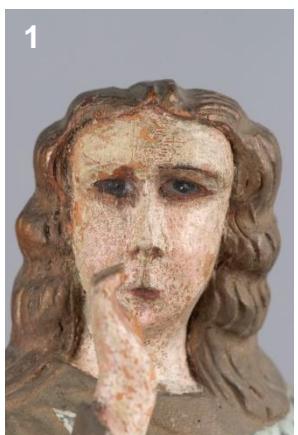
Como se especificaba en párrafos anteriores, no hay información histórico-contextual de la obra. Este hecho, unido a la pérdida de los posibles atributos que presentaba la escultura (Figura 9 y 10), dificulta concluir con qué **función** fue concebida. Según L. Réau (1996: 54) **las funciones de los ángeles son muy diversas**, “en general puede decirse que son instrumentos de la voluntad divina. Así como una herramienta es la prolongación de la mano humana, ellos prolongan y acaban por reemplazar en la iconografía a la *Mano de Dios*...”. Además, en otras ocasiones están al servicio de los hombres. En base a ello, se les divide en dos grandes grupos: “**los ángeles al servicio de Dios**” y “**los ángeles al servicio de los hombres**” (Réau, 1996: 54-55). Sin embargo, el autor también afirma que:

Figura 9. (1) Cabeza y mano de la obra “Ángel” (CLM445), (2) Mano derecha (Fotografías: Rivas, V. 2015. Archivo CNCR).

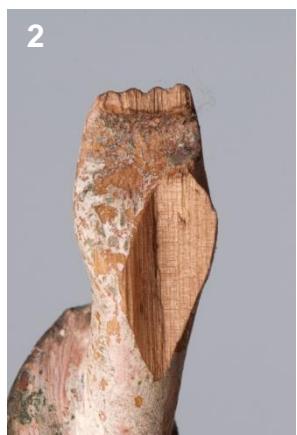
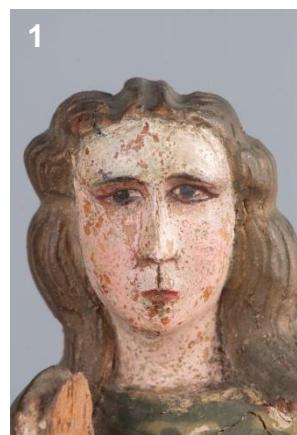
Figura 10. (1) Cabeza y mano de la obra “Ángel” (CLM444), (2) Mano derecha (Fotografías: Rivas, V. 2015. Archivo CNCR).

Debido a la dificultad en la interpretación de este aspecto, se ha realizado un estudio conjunto con la obra CLM444, en la cual la mano derecha se encuentra perdida aunque el brazo se presenta en la misma posición (Figura 9.2 y 10.2). En base a ello se ha concluido que existen **dos posibilidades**. Podría tratarse o bien de **ángeles adoradores** o bien de **ángeles al servicio de Dios**, existiendo en este caso **dos opciones**: **ángeles anunciadores** o **ángeles trompeteros**.

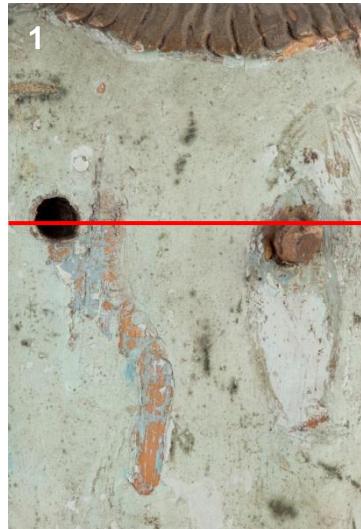
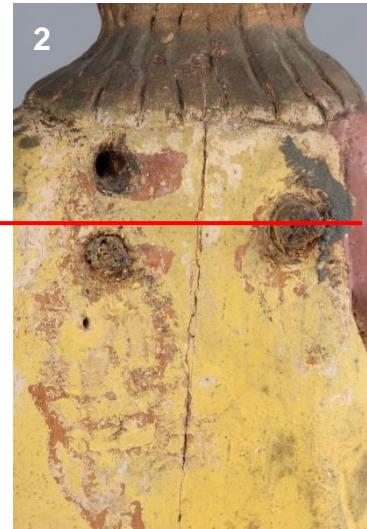
Figura 18. Orificios y tarugos de madera incrustados: (1) Obra CLM445, presenta dos orificios alineados; (2) Obra CLM44, presenta tres orificios, dos en el lado izquierdo y uno en el derecho, que no se presentan alineados (Fotografías: Rivas, V. 2015. Archivo CNCR).

Al bloque principal se unirían los posibles atributos de la figura. En el caso de las alas, a través de **tarugos de madera incrustados a hueso y reforzados con una sustancia adhesiva**. Como puede observarse en la Figura 18.1, en la espalda aparecen dos orificios paralelos, observándose en el derecho un tarugo de madera incrustado que sobresale del plano, en cuya zona perimetral se observa la presencia de una sustancia de color marrón translúcido, que *a visu* parece ser **cola de conejo o cola fuerte** (Figura 19).

Cabe destacar que en la figura CLM444 se observan tres orificios, sin embargo, no ha podido concluirse cuál es la función del tercero, si bien es cierto que podría interpretarse como un apoyo del inferior, que en el momento de la ejecución no quedó alineado al anterior, permitiendo así colocar las alas a la misma altura; o bien al hecho de que esa ala tuviera una posición diferente, que requeriera de más puntos de apoyo. Sin embargo, no hay datos concluyentes al respecto (Figura 18.2).

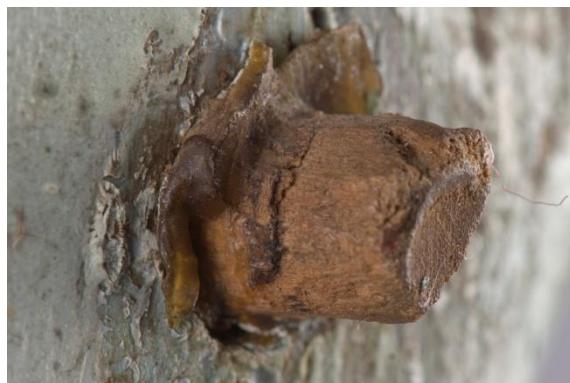
Figura 19. Sustancia adhesiva identificada con una cola animal o cola fuerte, ubicada en el perímetro del tarugo de madera de la parte posterior (Fotografía: Pérez, T. 2016. Archivo CNCR).

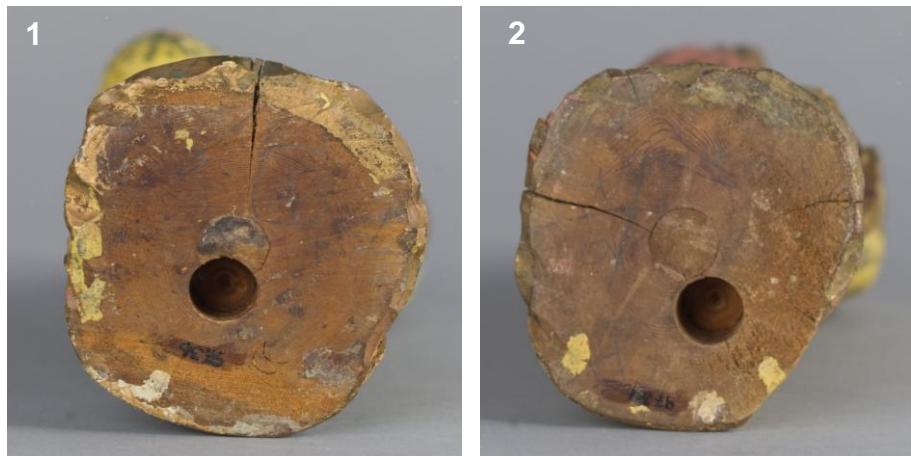
Por último, cabe destacar que el **orificio** que se presenta la **base** de la escultura, también aparece en la obra CLM445 (Figura 21), y en ambas puedes observarse al interior la marca característica de una herramienta tipo berbiquí. Como ya se explicaba en los apartados introductorios, se cree que dichos orificios podrían responder a la zona de ensamble de las obras en un conjunto mayor, como un altar o pequeño retablo.

Figura 21. Hendidura de un berbiquí en la zona central del orificio de la base:
(1) Base de la escultura CLM445, (2) Base de la escultura CLM444
(Fotografías: Rivas, V. 2015. Archivo CNCR).

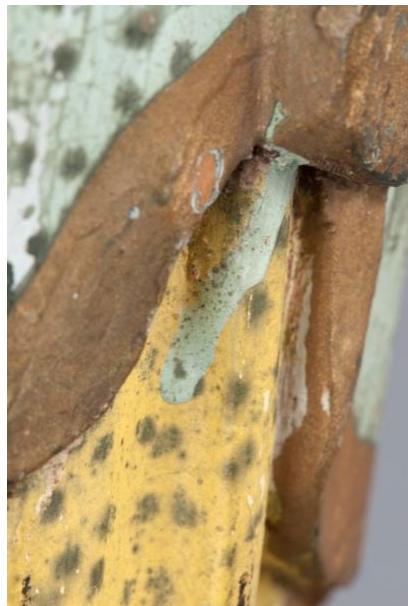
manufactura. De hecho, a través de los faltantes del estrato polícromo y de las zonas de unión de los diferentes elementos de la talla (Figura 24), se observa la superposición de estratos subyacentes que responderían a las policromías anteriores, las cuales también parecen haber sido realizadas con **pigmentos al óleo**.

Figura 24. Escurrimiento de pintura azul procedente del manto sobre la parte inferior de la túnica de color amarillo (Fotografía: Rivas, V. 2015. Archivo CNCR).

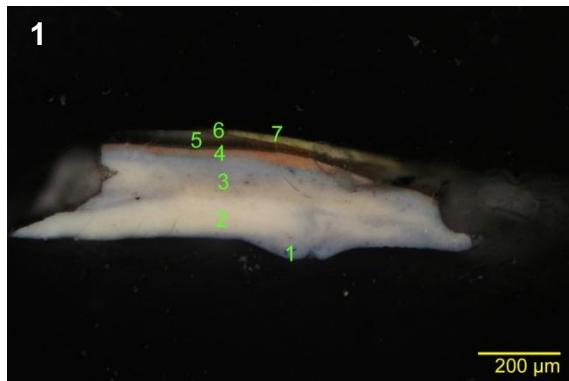
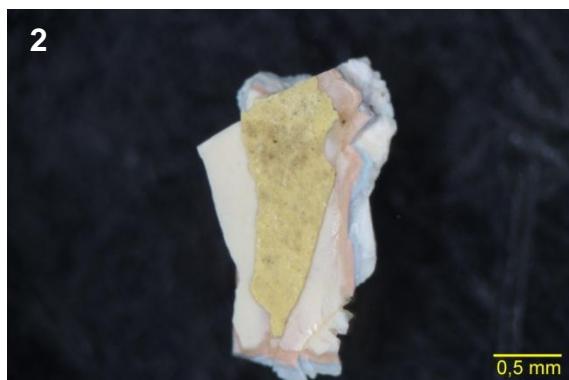
y el **estrato amarillo** a la vista actualmente (Figura 25.1). Sin embargo, en la muestra LM-073-18, el orden es el siguiente: un **estrato azul** (base de preparación), seguido de uno **rosado-rojizo**, un **estrato translúcido** (con fluorescencia azul bajo UV), un **estrato blanco de base de preparación**, **lámina metálica dorada** correspondiente a los motivos decorativos y el **estrato de color amarillo** a la vista actualmente (Figura 26.1).

Pese a las diferencias, cabe destacar que mediante observación visual de la obra en sus zonas de faltantes, así como de las muestras tomadas antes de ser procesadas para realizar los análisis (Figura 25.2 y 26.2), **puede resumirse la sucesión de estratos desde el soporte de madera en base de preparación azul, estrato rosado-rojizo, base de preparación blanca gruesa, motivos decorativos dorados (si los hubiera) y repolicromía amarilla.**

Figura 25. Muestra LM-073-17: (1) Corte estratigráfico, se observan 7 estratos, (2) Anverso de la muestra antes de ser procesada (Fotografías: Godoy, V. 2016. Archivo CNCR).

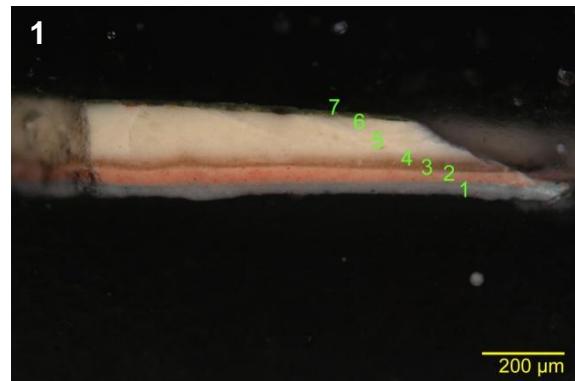
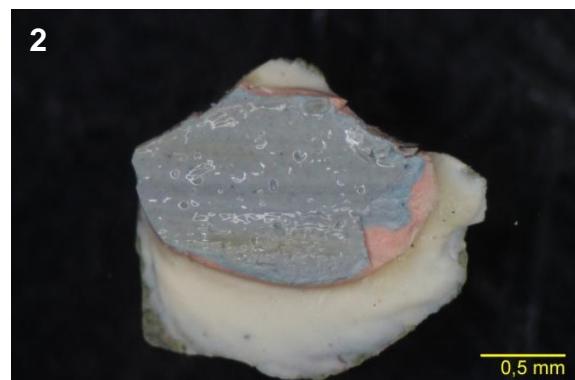
Figura 26. Muestra LM-073-18: (1) Corte estratigráfico, se observan 7 estratos, (2) Reverso de la muestra antes de ser procesada (Fotografías: Godoy, V. 2016. Archivo CNCR).

El análisis estratigráfico, complementado con RAMAN, mostró que el estrato rosado-rojizo correspondiente a la policromía primaria está realizado en base a **blanco de plomo** y **pigmento bermellón**. El segundo estrato de base de preparación de la muestra LM-073-18

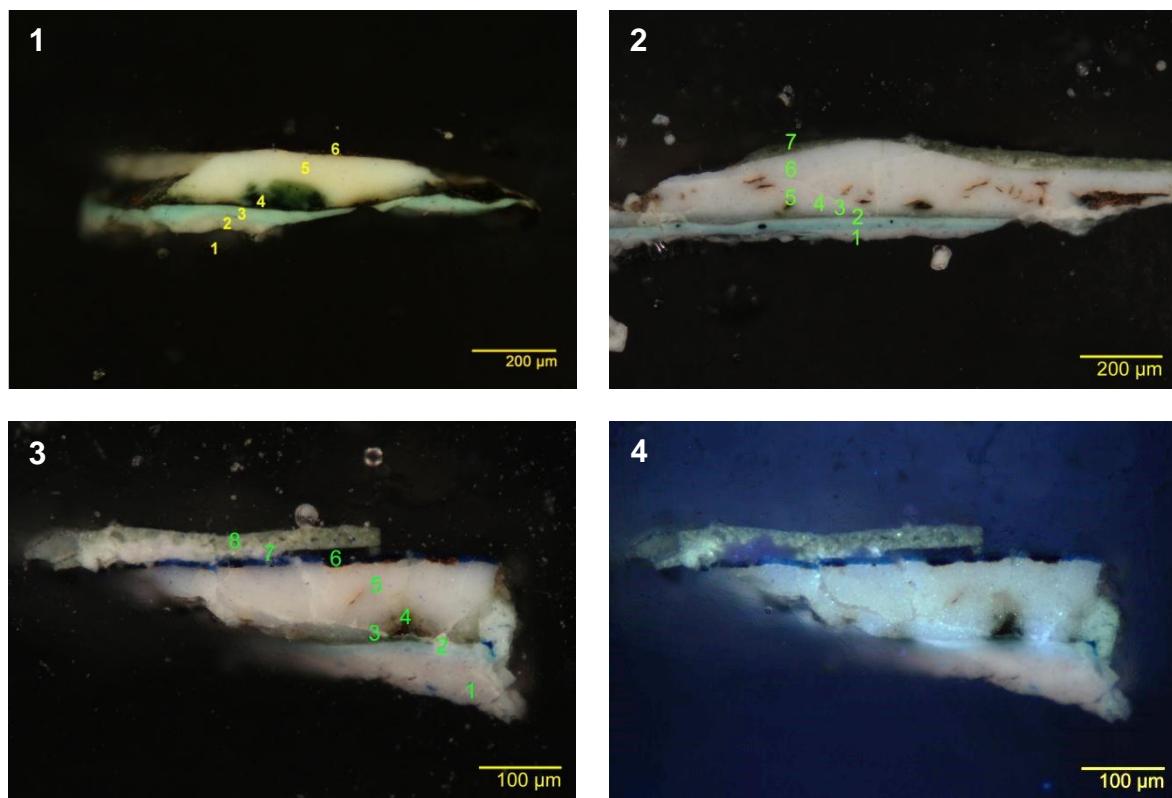
Excepto en la muestra tomada de la parte posterior (LM-073-15), todas las cortes estratigráficos analizados para el estudio del dorado (LM-073-01) y de la policromía (LM-073-16 y LM-073-19) presentan el estrato de **base de preparación blanco**, un **estrato azul claro intenso** seguido de uno **traslúcido** (con fluorescencia azul bajo UV), lámina metálica dorada, otra **base de preparación blanca**, bastante gruesa y que presenta grietas, sobre la que se sitúan los **motivos decorativos** circulares y con forma de flor de lis **dorados**. En última instancia, el **estrato de color azul verdoso a la vista actualmente** (excepto en la muestra 01, ya que corresponde a la cenefa) (Figura 27).

Figura 27. Cortes estratigráficos de las muestras tomadas de la zona de color azul: (1) Muestra LM-073-01, (2) Muestra LM-073-16, (3) Muestra LM-073-19, (4) Muestra LM-073-16 bajo radiación ultravioleta (UV) azul (Fotografías: Chiostergui, S. 2016. Archivo CNCR (1), Godoy, V. 2016. Archivo CNCR (2, 3 y 4)).

El análisis estratigráfico, complementado con RAMAN, mostró que la base de preparación blanca primaria fue realizada con **blanco de plomo** y presenta inclusiones de color rojo y azul en menor proporción. El primer estrato azul (policromía primaria) está compuesto de **blanco de plomo y Azul de Prusia**. Por su parte, la base de preparación de mayor grosor está compuesta de **blanco de plomo, sulfato de bario y azul ultramar**. El estrato visible actualmente presenta **sulfato de bario y azul ultramar**.

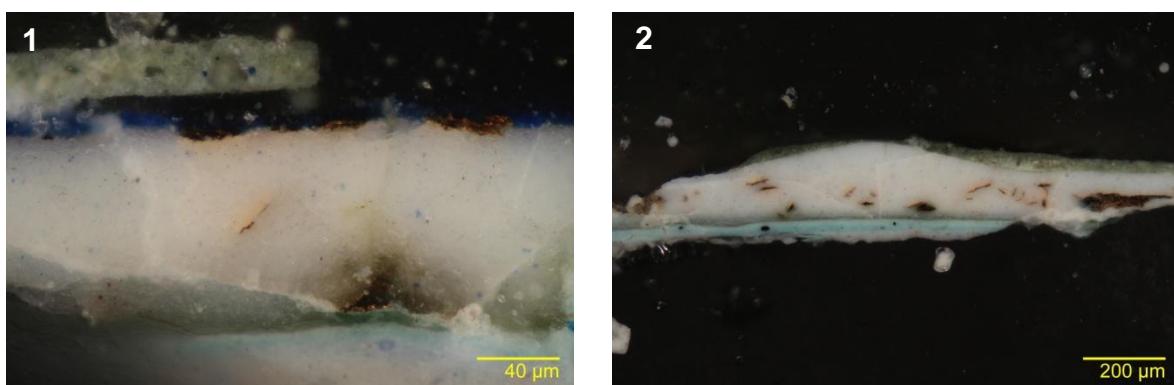
Como se ha introducido en el apartado anterior, la muestra LM-073-19 demuestra la existencia de un **dorado en la policromía primaria** (Figura 28.1), al menos, **en la zona del manto**, el cual fue cubierto posteriormente y volvió a dorarse. Además, la muestra LM-073-16, presenta fragmentos de lámina metálica embebidos en la base de preparación de la primera repolicromía (Figura 28.2), lo cual podría explicar la motivación de esta acción de “hermoseamiento”: la lámina metálica se presentaba deteriorada por oxidación y estaba comenzando a desprenderse.

Figura 28. Testimonios de la existencia de un dorado realizado en el momento de la manufactura original: (1) Muestra LM-073-19, se observa una primera base de preparación, sobre la cual hay un estrato de policromía azul y uno dorado, sobre éstos, otra base de preparación de mayor grosor y un nuevo estrato de dorado, identificado con una intervención posterior a la manufactura; (2) LM-073-16, en la base de preparación de mayor grosor, correspondiente a una intervención posterior, se observan fragmentos de lámina metálica embebidos en el estrato (Fotografías: Godoy, V. 2016. Archivo CNCR).

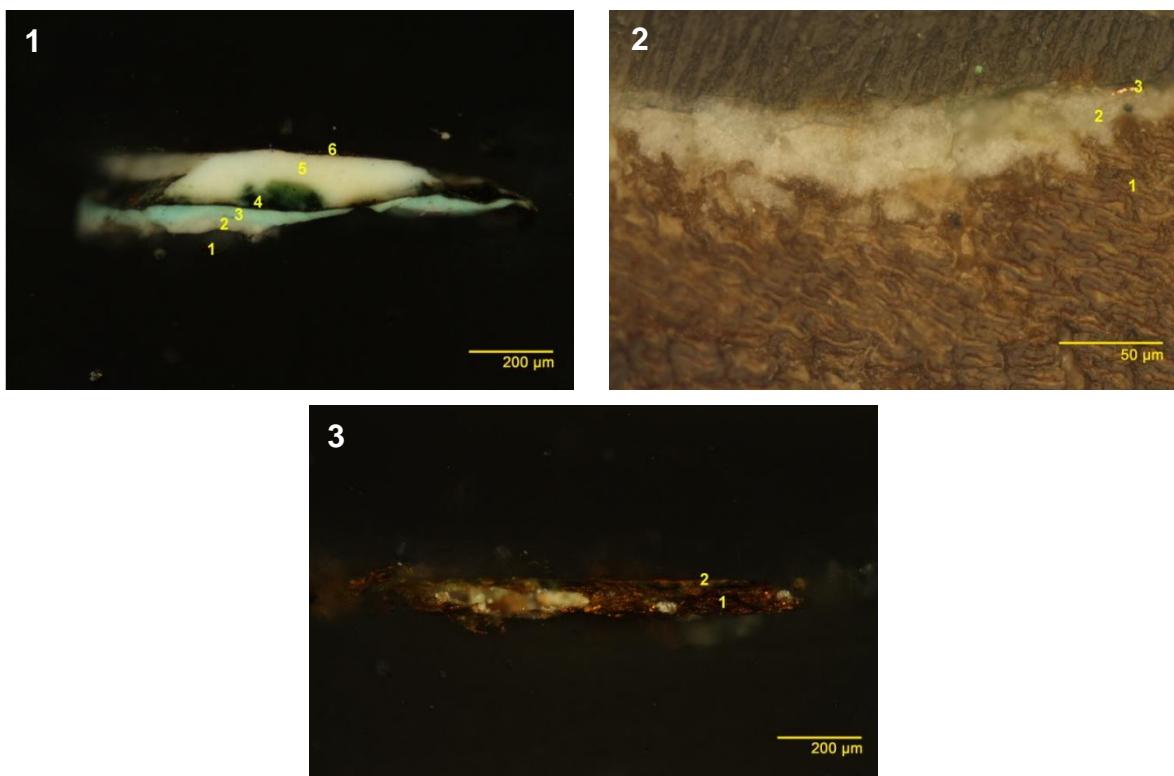
En el caso del cabello y las cenefas, se observaron **diferentes aplicaciones de oro** en los cortes estratigráficos estudiados: en la muestra tomada de la cenefa del manto (LM-073-01) se observan dos estratos de dorado, presentándose estratos intermedios de otros materiales (Figura 29.1); en la muestra tomada de la cenefa de la zona inferior de la túnica (LM-073-02) se observa la aplicación del dorado directamente sobre un estrato de base de preparación blanco (Figura 29.2), mientras que la muestra tomada del pelo (LM-073-03) presenta un estrato de dorado inferior más grueso que los anteriores y un estrato superior que parece ser dorado, aunque no es observable nítidamente bajo luz visible (Figura 29.3).

Figura 29. Cortes estratigráficos de los dorados: (1) Muestra LM-073-01, aparece dorado en los estratos 4 y 6; (2) Muestra LM-073-02, aparece dorado en el estrato 3; (3) Muestra LM-073-03, aparece dorado en el estrato 1 y probablemente en el 2 (Fotografías: Chiostergi, S. 2016. Archivo CNCR).

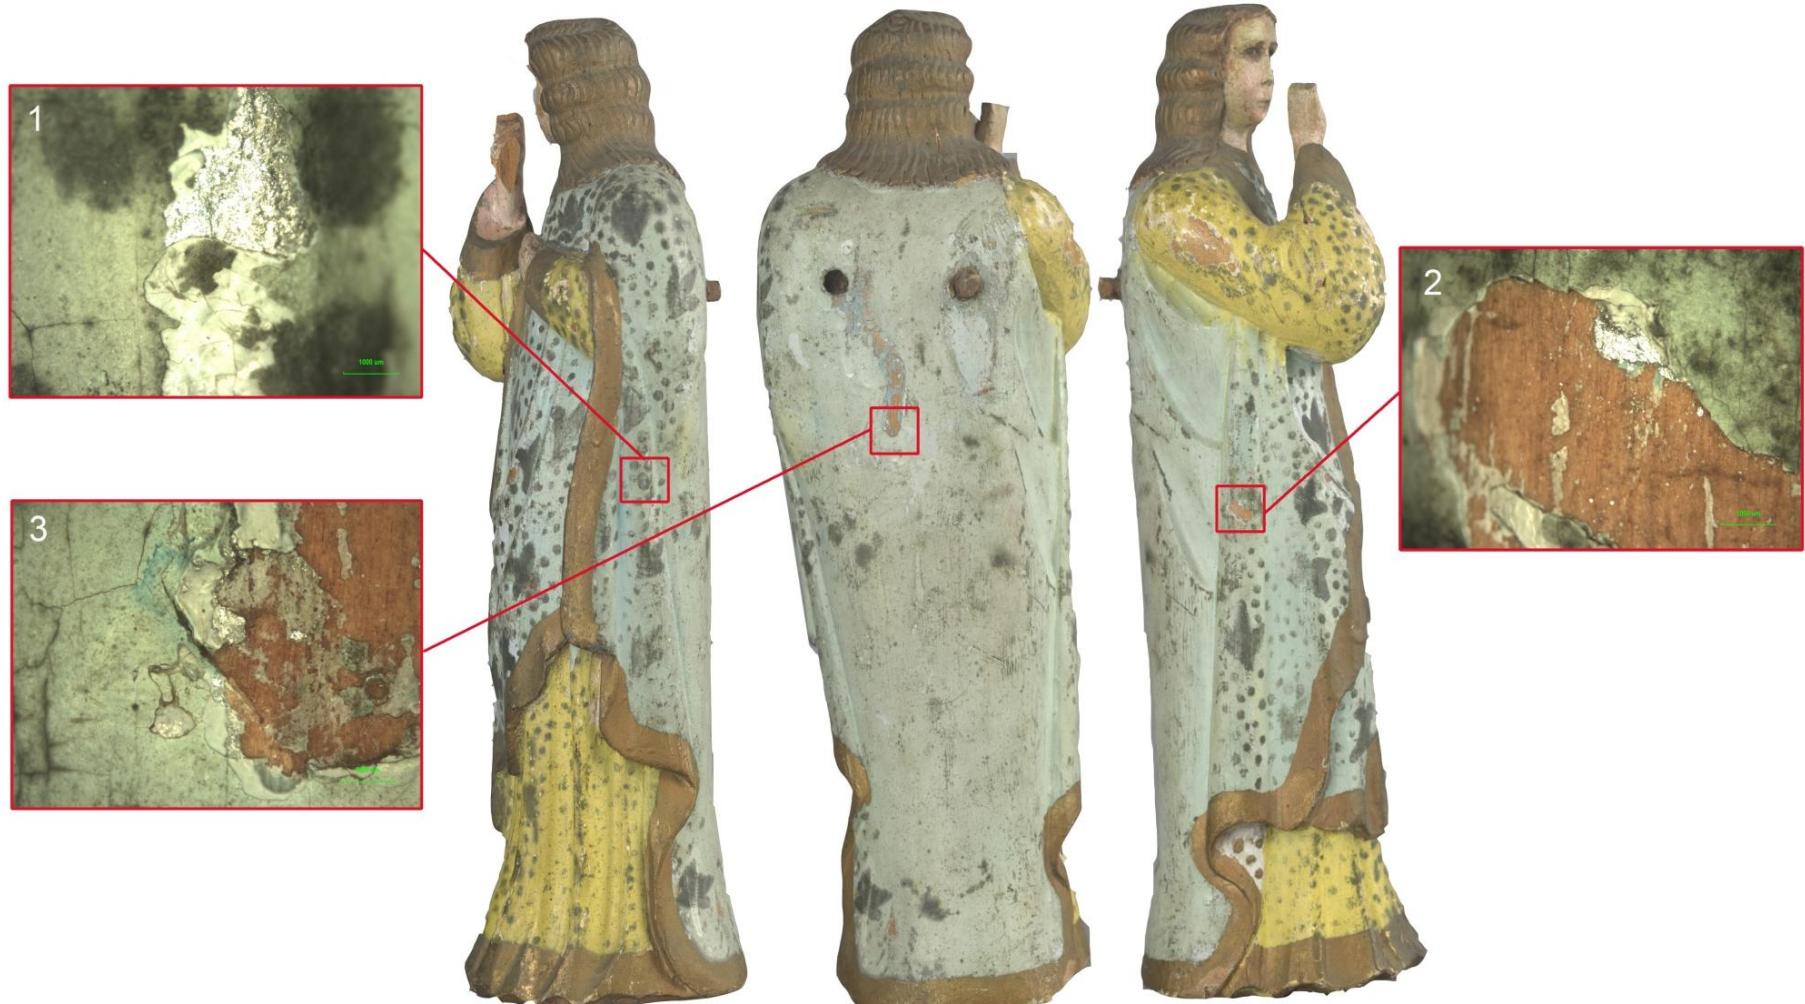
Esquema 1. Testimonios de la presencia de lámina metálica plateada en estratos subyacentes: (1) Faltante de policromía del lateral izquierdo, (2) Faltante de policromía de la parte posterior, (3) Faltante de policromía del lateral derecho (Elaboración: Royo, C. 2016. Archivo CNCR).

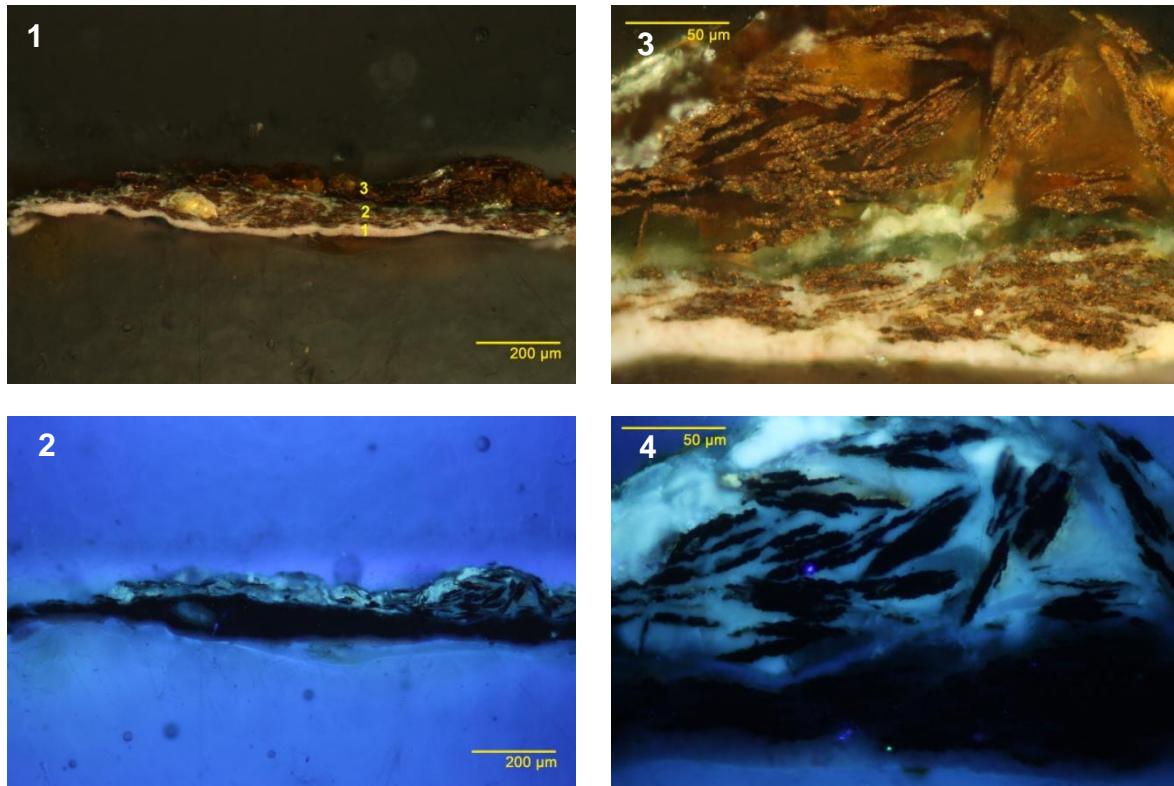
Teniendo en cuenta que el estudio de las obras CLM444 y CLM445 se ha realizado de manera conjunta, destaca la irregularidad en los resultados del muestreo de la obra objeto de este informe, respecto a una mayor homogeneidad en la obra CLM444, que permitió concluir que se presentan **dos estratos diferentes de oro**: uno superior de color rojizo con luz visible, en el que se observan fragmentos de láminas metálicas distribuidos irregularmente y embebidos en un material orgánico, de color marrón con luz visible y que emite fluorescencia blanquecina bajo luz ultravioleta (UV) azul, a diferencia de los fragmentos metálicos que la apagan; y uno subyacente que también presenta láminas metálicas, que parecen adoptar una disposición más regular, y que también apagan la fluorescencia bajo radiación ultravioleta (UV) azul (Figura 30) . El estrato superior de redorado se presenta más homogéneo en dichos cortes estratigráficos, coincidiendo con lo observado en CLM445.

Figura 30. Muestra LM-072-01, tomada de la cenefa del manto: (1) Corte estratigráfico con luz visible, se observa dorado en los estratos 2 y 3, (2) Corte estratigráfico bajo luz ultravioleta (UV) azul, (3) Detalle de la superposición de dorados bajo luz visible, en el superior se observa la sustancia de color marrón en la que están embebidos los fragmentos de lámina metálica, (4) El mismo detalle bajo luz ultravioleta (UV) azul, se observa que los fragmentos metálicos apagan la fluorescencia en ambos estratos, diferenciándose de la sustancia en la que están embebidos en el estrato superior (Fotografías: Chiostergi, S. 2016. Archivo CNCR).

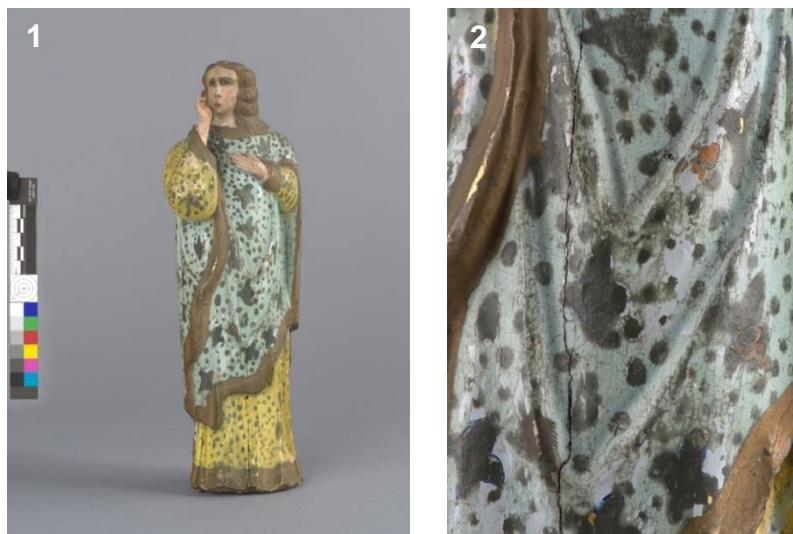
Cabe destacar que, a través de la observación de las manchas verdosas presentes en los pliegues del manto puede deducirse que no todas las cenefas que estaban doradas inicialmente se redoraron (Figura 31).

Figura 31. Cenefas sin redorado: (1) Vista frontal total inicial, (2) Detalle de la parte frontal del manto en la que se observan manchas verdosas recorriendo los bordes de los pliegues, las cuales indican que en el estrato subyacente sí se presentaban doradas (Fotografías: Ormeño, L. 2016. Archivo CNCR (1) y Pérez, T. 2016. Archivo CNCR (2)).

Gracias al estudio bibliográfico y los análisis estratigráficos, ha podido concluirse que las manchas verdosas parecen estar relacionadas con un proceso de oxidación de la lámina metálica subyacente, utilizada para la ejecución de los motivos decorativos y las cenefas de la vestimenta. Además, con la formación de jabones metálicos por saponificación de los ácidos grasos del aglutinante oleoso. Si bien cabe especificar que los puntos de corrosión activa observados dicha lámina responden únicamente a un proceso de oxidación y corrosión de la misma en presencia de humedad.

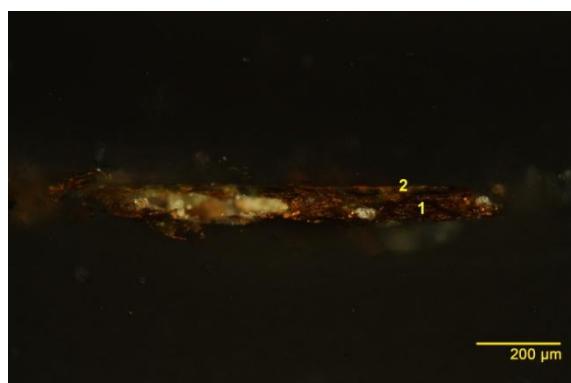
El redorado del cabello fue realizado directamente sobre el primer dorado, ya que en los cortes estratigráficos no se aprecia ningún estrato intermedio (Figura 32).

Figura 32. Muestra LM-073-03, en la que aparecen dos estratos de dorado sin ningún estrato de otro material intermedio (Fotografía: Chiostergi, S. 2016. Archivo CNCR).

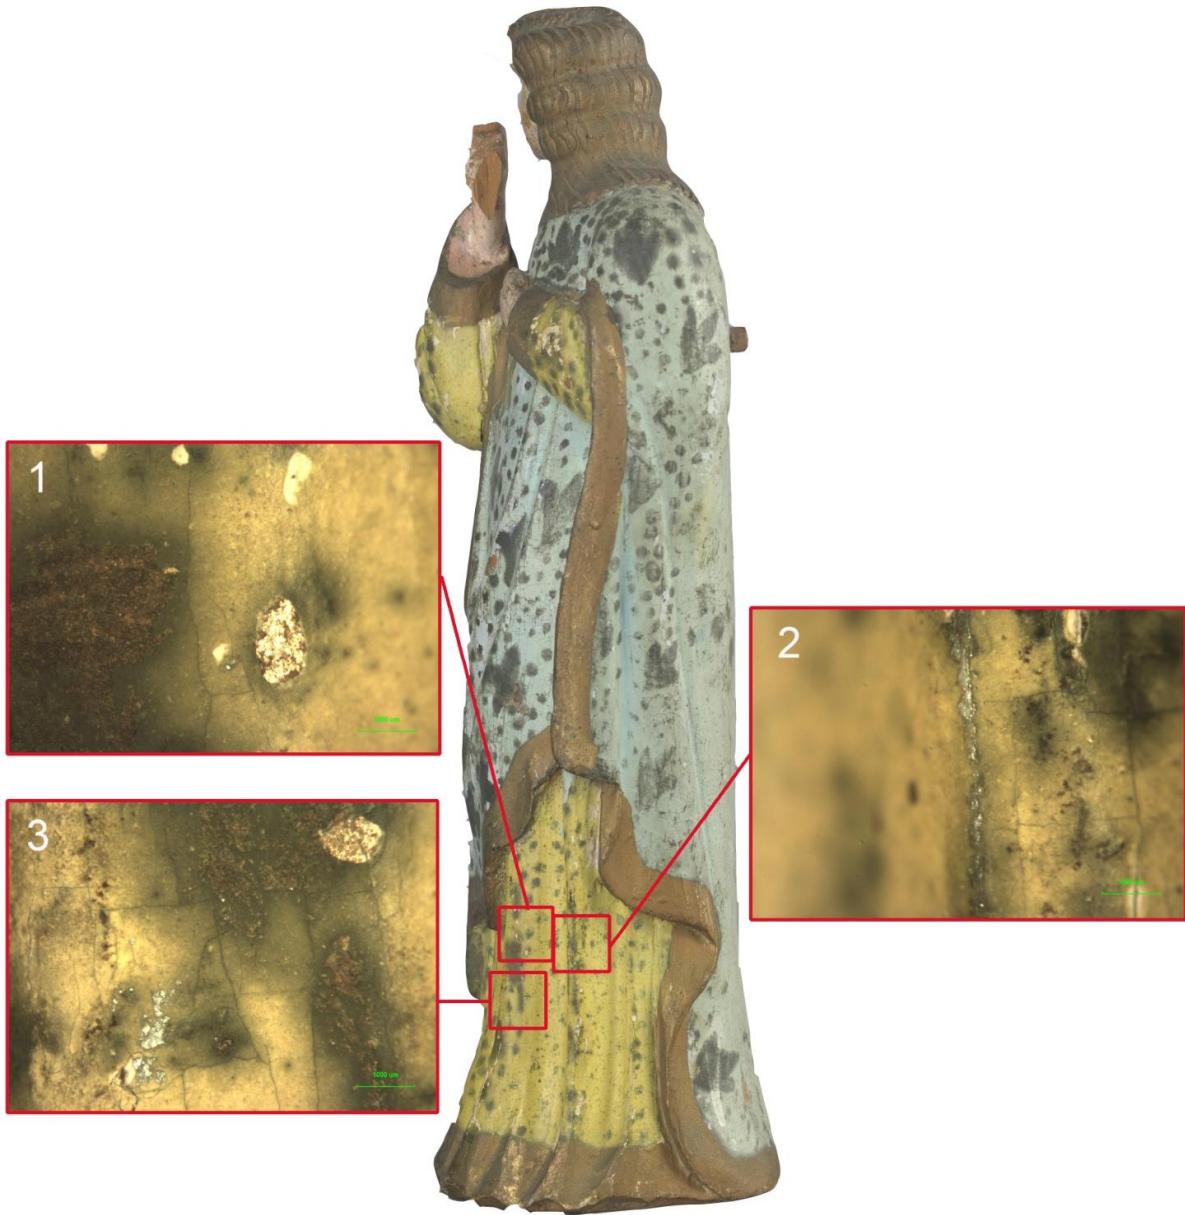
Esquema 2. Testimonios de la presencia de lámina metálica en la parte inferior izquierda de la túnica: (1) Lámina dorada, (2) Lámina plateada, (3) Lámina dorada y plateada (Elaboración: Royo, C. 2016. Archivo CNCR).

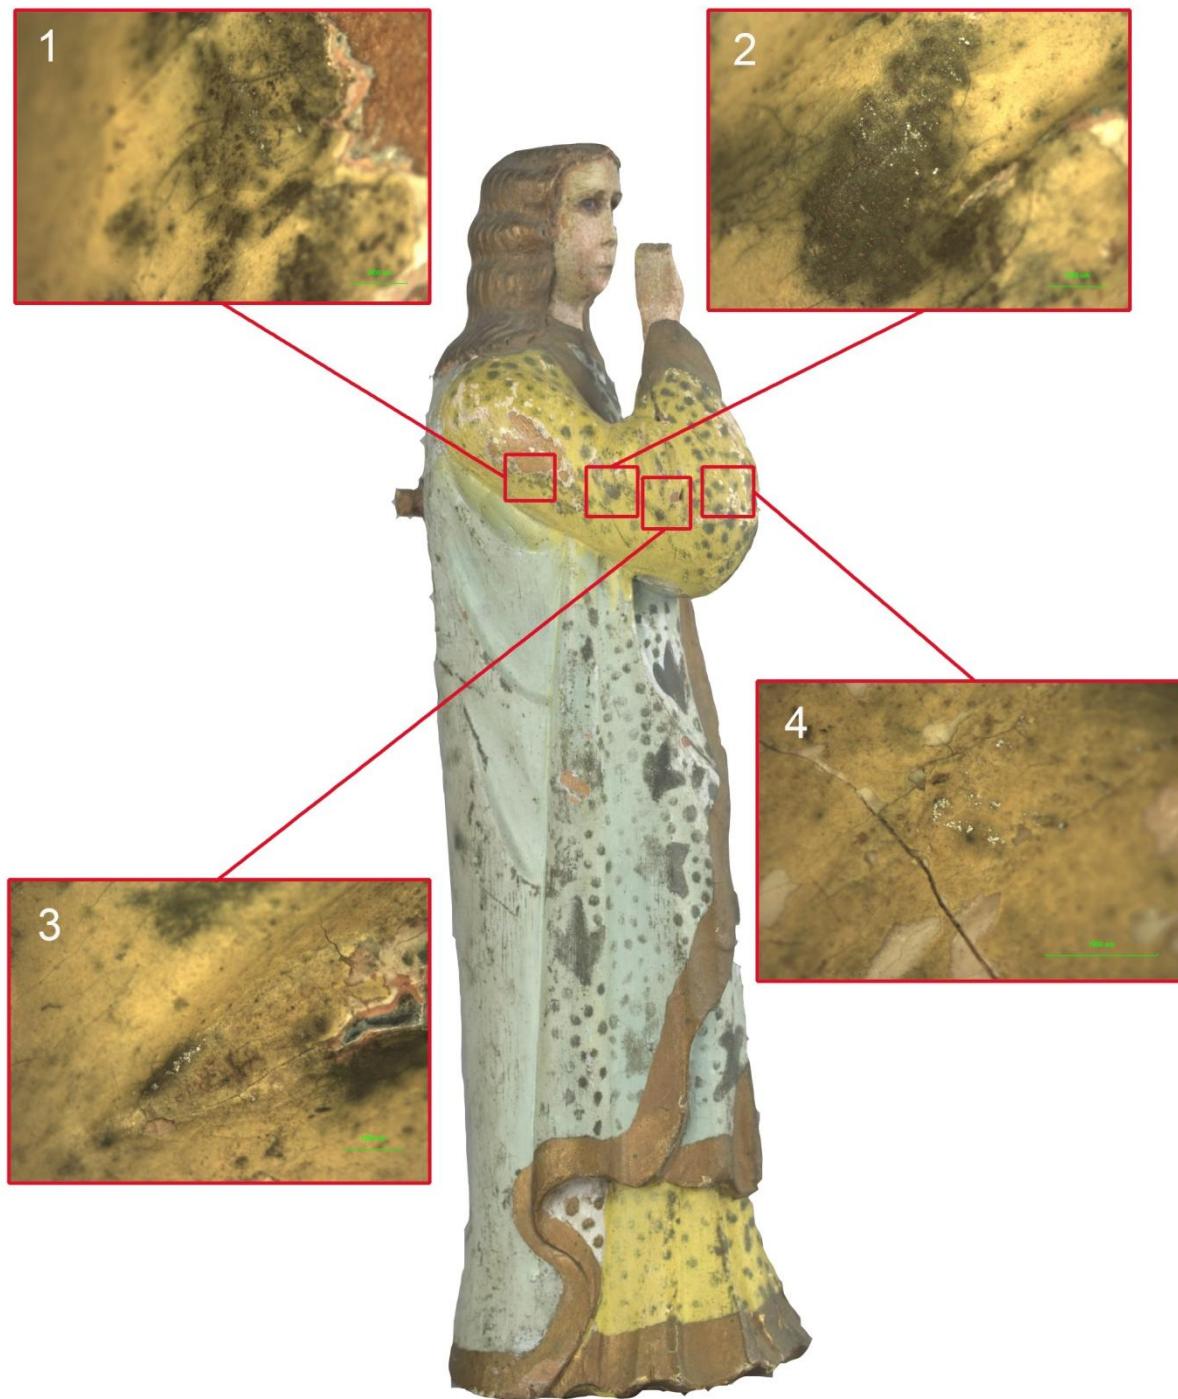
Esquema 3. Testimonios de la presencia de lámina metálica en la manga derecha de la túnica: (1) Lámina dorada y plateada, (2) Lámina plateada, (3) Lámina plateada, (4) Lámina plateada (Elaboración: Royo, C. 2016. Archivo CNCR).

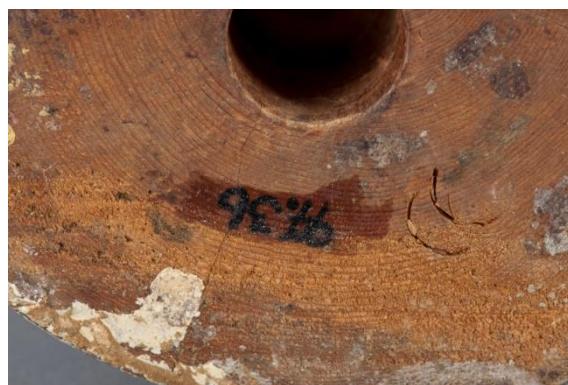
Además, en la base de la escultura se observa un **rotulado** en el que aparece escrito “**97.34**” en color negro sobre lo que parece responder a una resina o esmalte transparente, el cual responde al antiguo número de inventario del Museo (Figura 35).

Figura 35. Rotulado de la base con antiguo número de inventario (97.34) de la institución de procedencia (Fotografía: Rivas, V. 2015. Archivo CNCR).

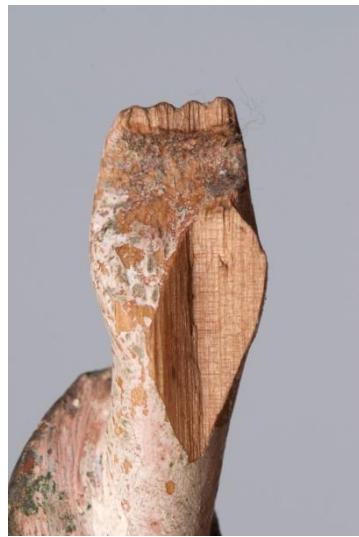
mano, se observa la superficie astillada en la dirección de la veta de la madera de la zona que se correspondería con la muñeca (Figura 38). En la zona de las alas, se observa un tarugo introducido en el orificio derecho de los dos que presenta la obra en la parte posterior (Figura 39), así como **restos de un posible adhesivo** (cfr. 3.4.1. Manufactura y materiales), que se encuentra **oxidado y oscurecido**.

Además, destacan los **faltantes de volumen de la mano derecha** que comprenden el dedo pulgar y parte de la muñeca, así como la zona que correspondería a las últimas falanges de los otros cuatro dedos. La superficie de todos los faltantes se presenta astillada y se observa una fractura en la dirección de la veta de la madera (Figura 38).

Figura 38. Superficie astillada en la zona de la muñeca de la mano derecha, que probablemente sostendría una trompeta anunciadora (Fotografía: Rivas, V. 2015. Archivo CNCR).

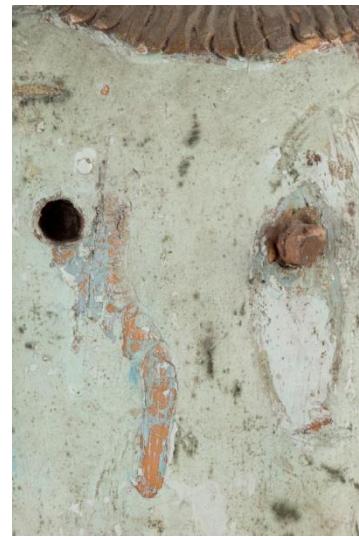
Figura 39. Parte posterior de la escultura donde se presenta un tarugo de madera incrustado que posiblemente serviría de ensamble para las alas (Fotografía: Rivas, V. 2015. Archivo CNCR).

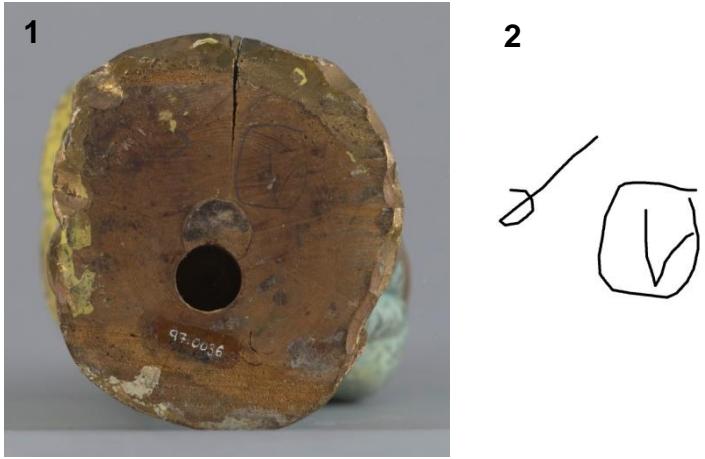
Además, en la base aparece un **número 1** rodeado por un círculo, junto al cual se presenta una **línea** que describe una forma similar a un 9. Todo ello aparece **escrito con lápiz mina** (Figura 40).

Figura 40. Números y líneas escritos con lápiz mina: (1) Base de la escultura, (2) Representación gráfica de los mismos (Fotografía: Rivas, V. 2015. Archivo CNCR).

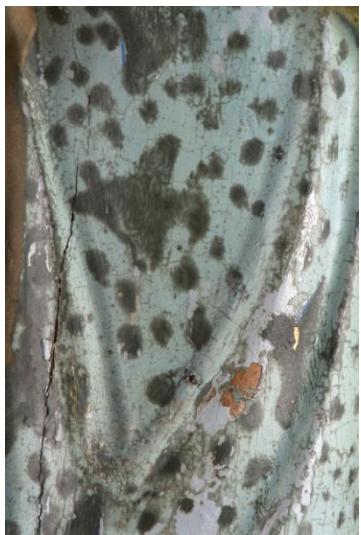
En la vestimenta aparecen **manchas de color verdoso** tiñendo la superficie polícroma, cuya forma parece corresponderse con la de los motivos decorativos circulares y con forma de flor de lis dorados del estrato subyacente (Figura 41). Además, las cenefas doradas presentan una **aureola del mismo color** a lo largo de todos sus bordes (Figura 38). Por otra parte, en la zona del cabello y las cenefas se observan **pequeños puntos verdosos y marronáceos**, distribuidos irregularmente (Figura 42).

Figura 41. Manchas verdosas que se corresponden con la morfología de los motivos decorativos dorados subyacentes, además, a lo largo de los bordes interiores de las cenefas se observa una aureola del mismo color (Fotografía: Pérez, T. 2016. Archivo CNCR).

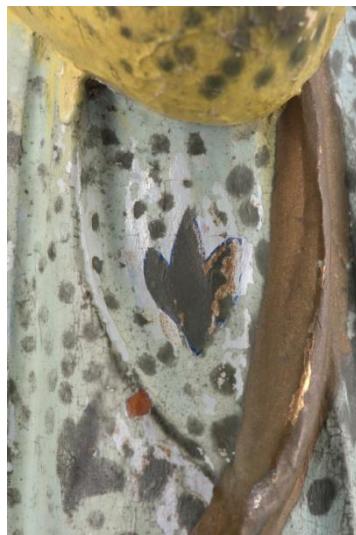
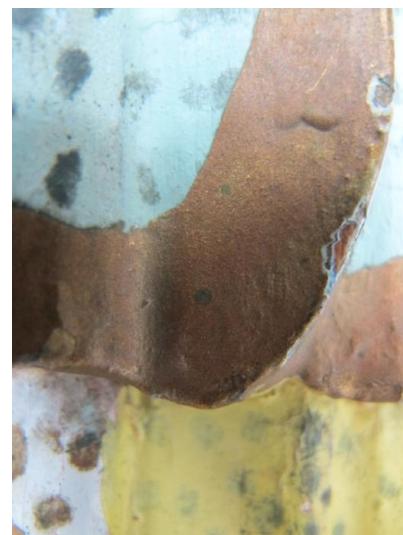
Figura 42. Pequeño punto verde oscuro en la cenefa dorada del manto (zona lateral derecha inferior) (Fotografía: Royo, C. 2016. Archivo CNCR).

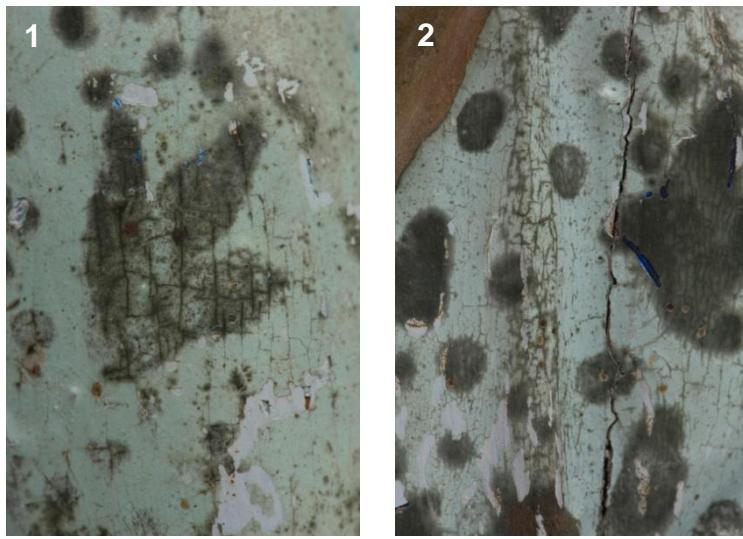
Además, **craqueladuras** distribuidas en la totalidad de la superficie, las cuales presentan **diferentes tipologías** en función de su ubicación. Se observan craqueladuras que siguen un patrón de formas más o menos **cuadrangulares**, en aquellas zonas que presentan una talla plana, como es la parte posterior o los pliegues que caen longitudinalmente (Figura 43.1); en las zonas cóncavas que forman los pliegues, se presenta un patrón de fisuras con formas **irregulares** que varían en función de la talla (Figura 43.2); por último, se observan craqueladuras circulares y **concéntricas** en zonas puntuales de la parte posterior de los hombros. Las fisuras por craquelado, en la mayoría de los casos, abarcan todos los estratos a la vista.

En aquellas zonas que presentan fisuras y craqueladuras con patrones cuadrangulares o irregulares, se observan también **levantamientos en cordillera de carácter leve**.

Figura 43. Craqueladuras: (1) Cuadrangulares, ubicadas en las zonas planas de la talla, en este caso, en la zona posterior del hombro; (2) Irregulares, concentradas en las zonas de pliegues del manto (Fotografías: Pérez, T. 2016. Archivo CNCR).

La presencia de craqueladuras, fisuras y microfisuras se relaciona con los **movimientos de contracción-dilatación** descritos en el acápite anterior para las fendas y grietas del soporte. Las tensiones internas generadas en el soporte también afectan a los estratos superiores, los que además pueden tener mayor o menor resistencia al esfuerzo mecánico, en función de diversas características intrínsecas: composición de los pigmentos, tipo de aglutinante, presencia de secativos o aditivos, etc... Por ejemplo, la presencia de blanco de plomo, un pigmento que acelera el secado en medios oleosos, podría haber generado microfisuras en la policromía primitiva, las cuales serían los puntos de mayor sensibilidad a la fractura durante un proceso de contracción-dilatación del soporte en etapas posteriores.

Es posible que la formación de las craqueladuras irregulares se haya visto potenciada por la acumulación de material colorante en la parte cóncava de la talla, cuyo proceso de secado habría diferido respecto al de aquellas zonas en las que el estrato es más fino y homogéneo. Por otra parte, las craqueladuras concéntricas parecen estar relacionadas con las **características del material de soporte**, teniendo origen en pequeños nudos o defectos de la rama, los cuales pueden observarse también en la deformación de los anillos presentes en la base.

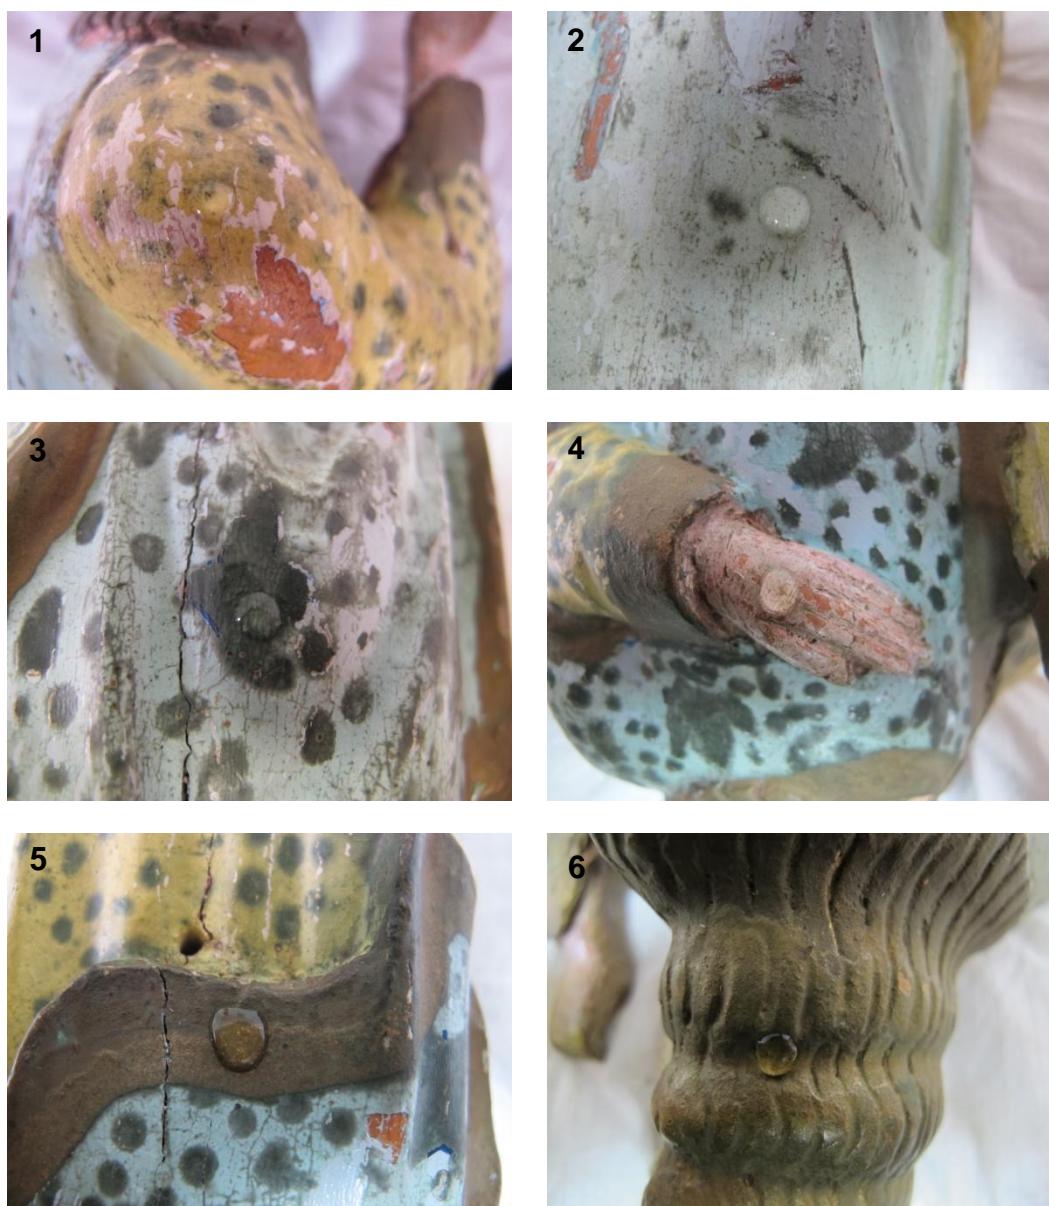
Figura 47. Prueba del ángulo de contacto: (a) Zona de color amarillo, (b) Zona de color azul, (c) Manchas verdosas, (d) Zona de carnación, (e) Zona de color dorado de las cenefas, (f) Zona de color dorado del cabello (Fotografías: Royo, C. 2016. Archivo CNCR).

Se dispuso una gota de agua destilada, con la ayuda de un cuentagotas, sobre las diferentes zonas descritas anteriormente (Figura 47).

Se concluye que la superficie es tendente a la lipofilia, por tanto, teóricamente compatible con medios acuosos. Sin embargo, como se desarrolla en apartados posteriores, este hecho no se corrobora a nivel práctico.
