INFORME DE INTERVENCIÓN

Escultura / Ángel / Desconocido / Siglo XVIII – XIX

Laboratorio de Escultura y Monumentos
Centro Nacional de Conservación y Restauración
30 de Septiembre de 2016
Santiago de Chile

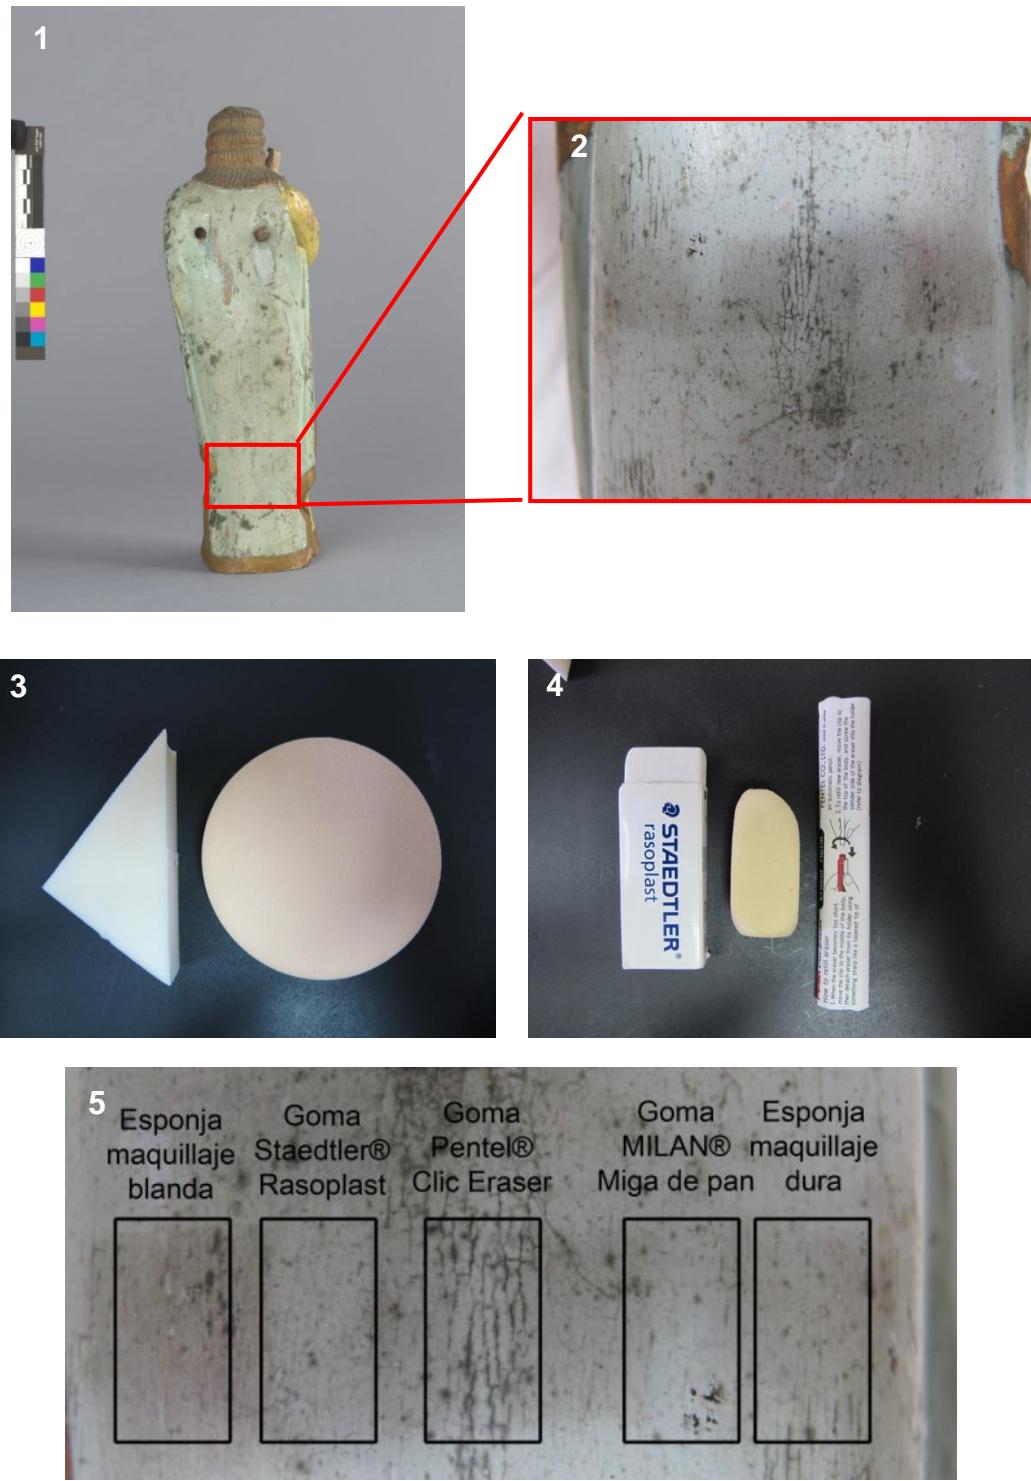
Figura 48. Zona de prueba con esponjas de maquillaje y gomas: (1) Vista posterior de la escultura, (2) Ubicación de las pruebas, coincidente con la policromía azul de la parte posterior inferior, (3) Esponjas de maquillaje blanda y dura, (4) Gomas de borrar, de izquierda a derecha, Staedtler® Rasoplast, MILAN® Miga de pan y Pentel® Clic Eraser, (5) Pruebas de limpieza realizadas (Fotografías: Rivas, V. 2015. Archivo CNCR (1) y Royo, C. 2016. Archivo CNCR (2, 3, 4 y 5)).

pruebas con aquellos materiales con los que se habían obtenido resultados positivos en dicha obra. Por tanto, se realizaron **pruebas con esponjas de maquillaje de diferentes durezas** (Figura 48), **goma de borrar Staedtler® Rasoplast¹⁸** (Figura 48 y 49), **goma MILAN® Miga de pan¹⁹** (Figura 48), **goma Pentel® Clic Eraser²⁰** (Figura 48). Las pruebas fueron realizadas en paralelo junto con la obra CLM444, en la cual se descartó el uso de **goma Akapad® blanca blanda y dura²¹**, puesto que no se obtuvieron resultados.

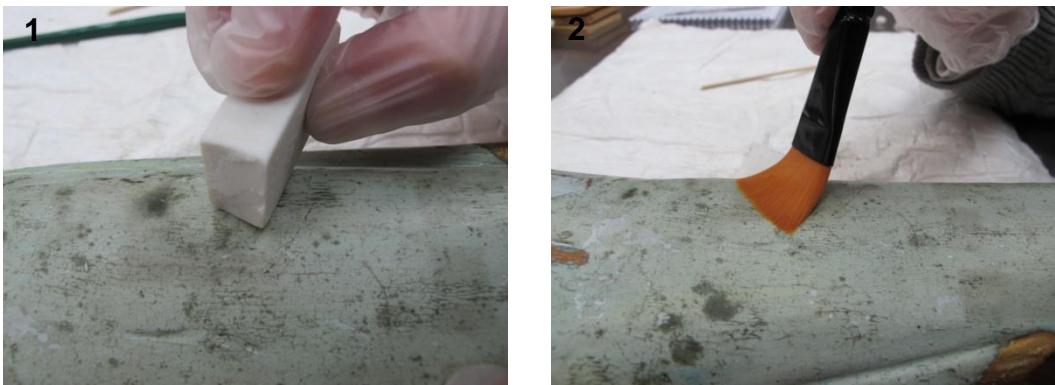
Figura 49. (1) Proceso de pruebas de limpieza con goma Staedtler® Rasoplast en la zona de color azul, (2) Eliminación de residuos (Fotografías: Royo, C. 2016. Archivo CNCR).

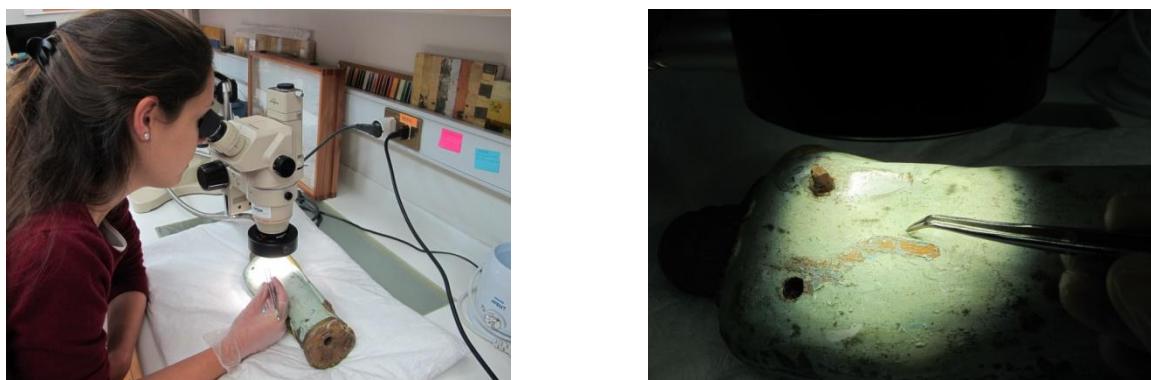
Figura 52. Eliminación de fibras textiles de algodón enganchadas en las escamas de policromía consolidadas de la parte posterior bajo lupa binocular (Fotografías: Royo, C. 2016. Archivo CNCR).

Presencia de fibras textiles de algodón enganchadas en las escamas de policromía consolidadas en una intervención anterior.	Eliminación mecánica con bisturí y pinzas quirúrgicas bajo lupa binocular (Figura 52).	Bisturí. Pinzas quirúrgicas.	Se eliminaron las fibras de algodón enganchadas, haciendo especial hincapié en aquellas presentes en la parte posterior.

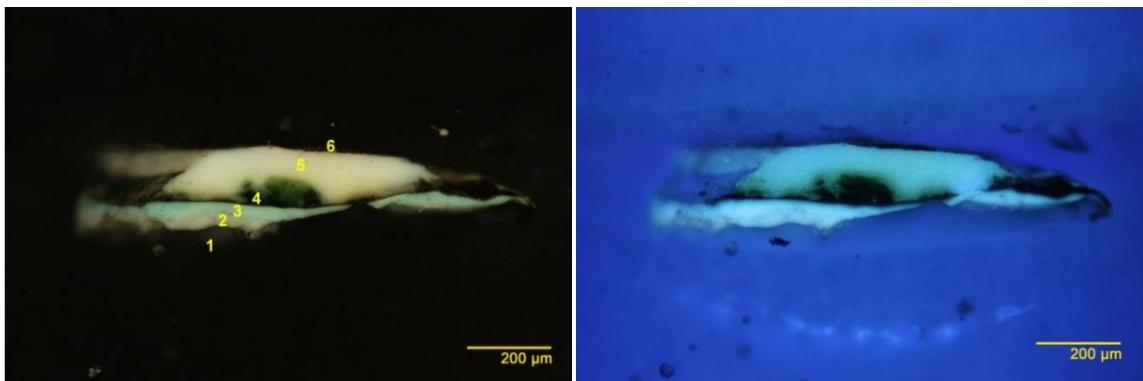
Resultado: se observó la presencia de 6 estratos (Figura 2).

- 1) Estrato de dorado no adherido al resto del corte, no presenta fluorescencia. Altura máxima: 10 μm .
- 2) Estrato de preparación blanca, de textura homogénea, bordes irregulares, el superior no es muy definido. Se observan algunos pequeños gránulos oscuros y naranja heterogéneamente distribuidos. Bajo luz UV se observa una fluorescencia blanca. Altura máxima: 30 μm .
- 3) Estrato de color verde-azul claro, de textura homogénea, con el borde superior más regular que el inferior (poco definido). Se observan gránulos azules grandes y pequeños heterogéneamente distribuidos. Bajo luz UV se ve una fluorescencia blanca. Altura máxima: 30 μm .

- 4) Estrato de dorado, con el borde inferior más regular que el superior, está constituido por láminas de dorado de distinto grosor (máximo 4 μm) distribuidas de manera heterogénea y por un material aglutinante semitransparente que toma la coloración, probablemente, de un óxido verde producto de la alteración de las láminas doradas. Bajo luz UV no se fluorescencia. Altura máxima: 70 μm .
- 5) Estrato blanco, con el borde superior más regular del inferior, con gránulos azules de medio tamaño bastante homogéneamente distribuidos. Se observa una fluorescencia blanca con puntos amarillos. Altura máxima: 124 μm .
- 6) Estrato de dorado discontinuo y de perfil irregular constituido por láminas doradas de distinto grosor. No presenta fluorescencia. Altura máxima: 10 μm .

Figura 2. Corte estratigráfico de la muestra LM-073-01 bajo luz polarizada incidente (izquierda) y con luz UV (derecha), bajo por microscopio Axioskop 40. (Archivo fotográfico CNCR. Fotógrafo: S. Chiostergi, 2016)

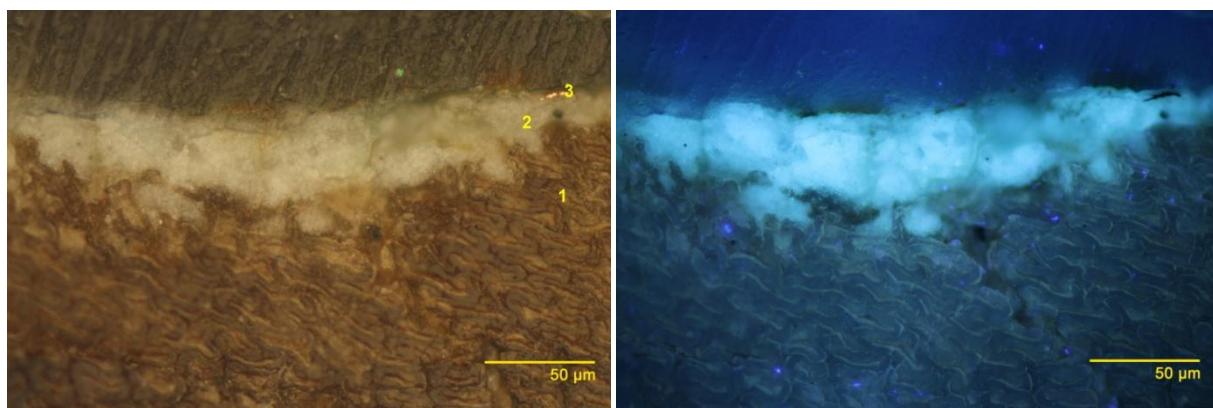
Resultado: se observó la presencia de 3 estratos (Figura 3).

- 1) Soporte de madera, el borde superior es más regular que el inferior. Emite fluorescencia gris. Altura máxima: 250 μm .
- 2) Preparación blanca, discontinua, de bordes irregulares, textura bastante homogénea con algunos grandes gránulos semitransparentes heterogéneamente distribuidos. Bajo luz UV presenta una fluorescencia blanca. Altura máxima: 40 μm .
- 3) Estrato de dorado, presente solo en la zona izquierda del corte, sin fluorescencia de altura ~1 μm .

Figura 3. Corte estratigráfico de la muestra LM-073-02 bajo luz normal incidente (izquierda) y con luz UV (derecha), bajo por microscopio Axioskop 40. (Archivo fotográfico CNCR. Fotógrafo: S. Chiostergi, 2016)

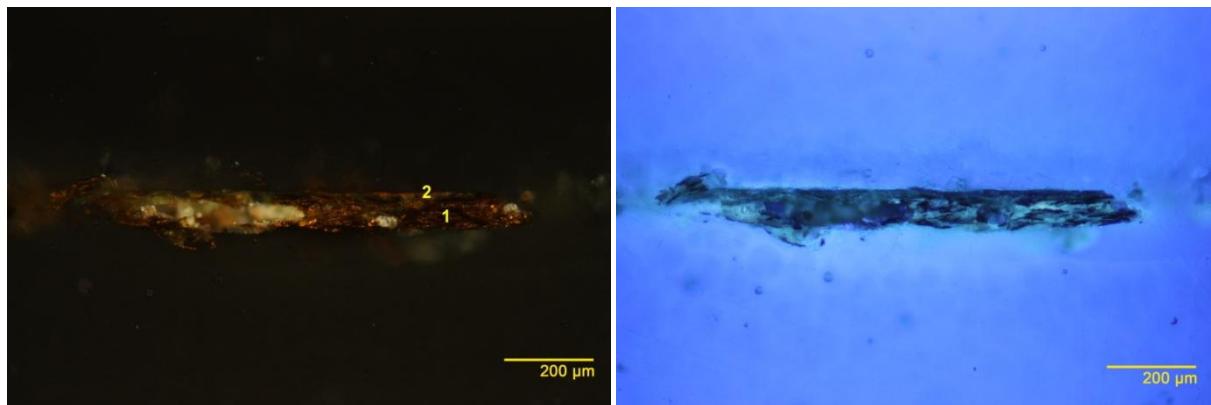
Resultado: se observó la presencia de 2 estratos (Figura 4).

- 1) Estrato de dorado constituido por láminas doradas de distinto grosor (máximo 6 μm) distribuidas de manera heterogénea en un material aglutinante marrón translúcido sin inclusiones. Bajo luz UV las láminas no presentan fluorescencia mientras el aglutinante se ve de color blanco azulado. Los bordes son irregulares y se ve una falta de material en la zona izquierda. Altura máxima: 64 μm .
- 2) Estrato no observable claramente bajo luz visible. El borde superior es más regular del inferior, de textura heterogénea con gránulos negros y rojos heterogéneamente distribuidos. Bajo luz UV no presenta fluorescencia. Altura máxima: 20 μm .

Figura 4. Corte estratigráfico de la muestra LM-073-03 bajo luz polarizada incidente (izquierda) y con luz UV (derecha), bajo por microscopio Axioskop 40. (Archivo fotográfico CNCR. Fotógrafa: S. Chiostergi, 2016)

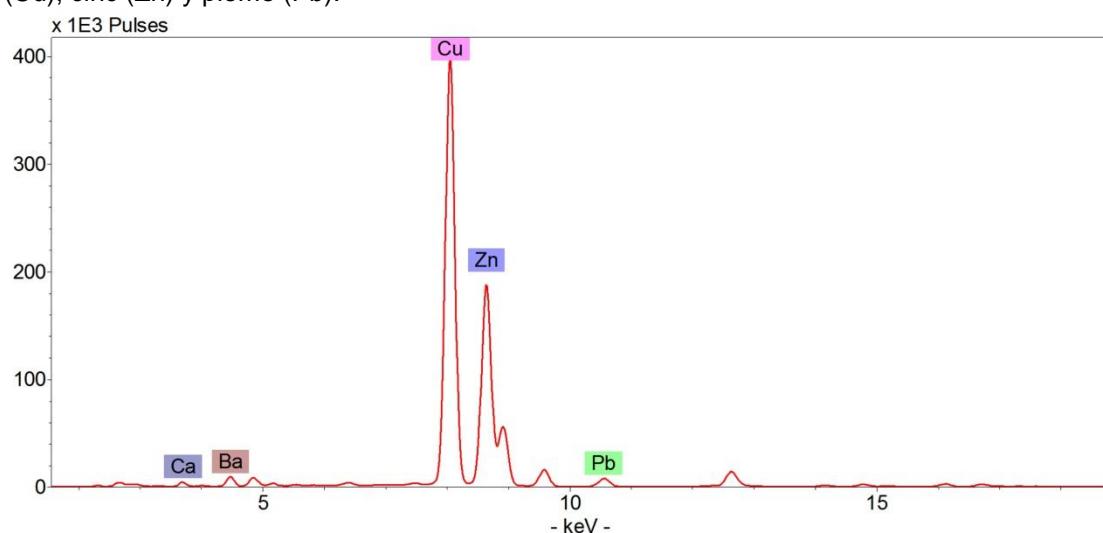
Resultado: Es posible observar en el espectro que las señales de los elementos calcio (Ca), bario (Ba), cobre (Cu), zinc (Zn) y plomo (Pb).

Figura 5. Espectro p-XRF de la muestra LM-073-04 (Archivo fotográfico CNCR. Analista: T. Aguayo, 2016).

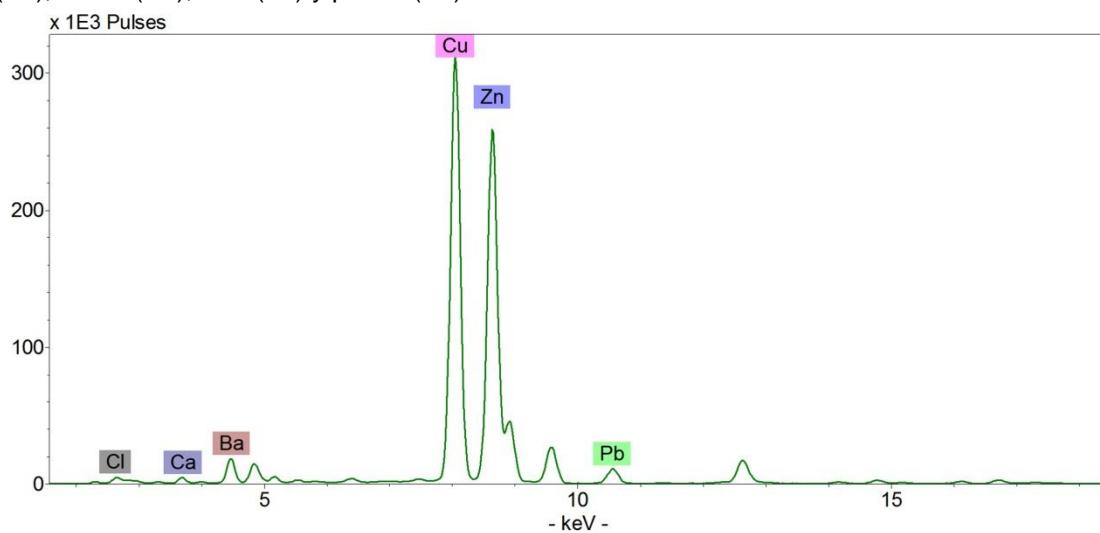
Resultado: Es posible observar en el espectro que las señales de los elementos cloro (Cl), calcio (Ca), bario (Ba), cobre (Cu), cinc (Zn) y plomo (Pb).

Figura 6. Espectro p-XRF de la muestra LM-073-05 (Archivo fotográfico CNCR. Analista: T. Aguayo, 2016).

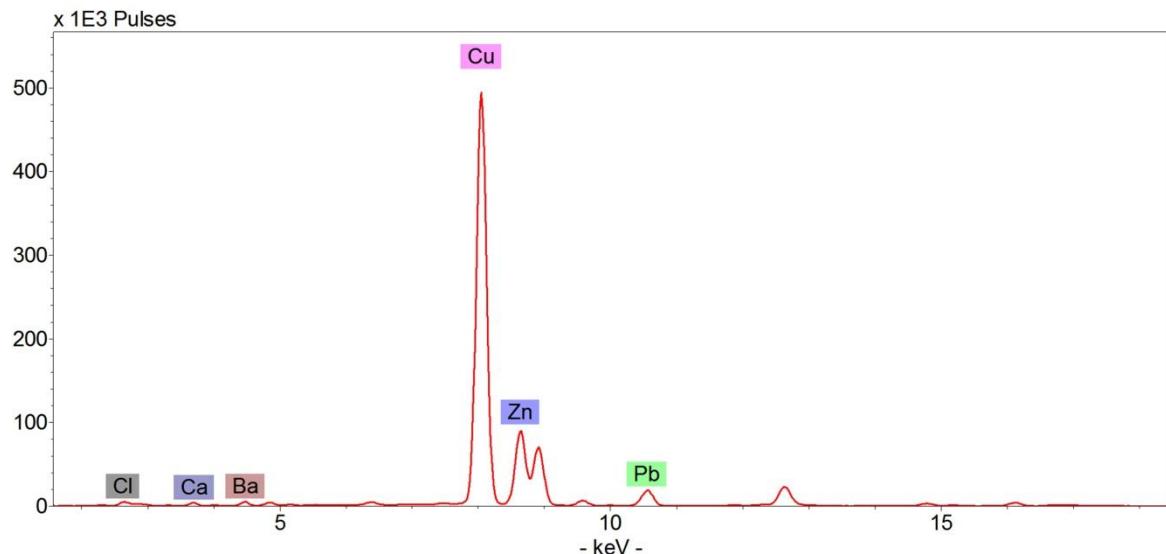
Resultado: Es posible observar en el espectro que las señales de los elementos cloro (Cl), calcio (Ca), bario (Ba), cobre (Cu), cinc (Zn) y plomo (Pb).

Figura 7. Espectro p-XRF de la muestra LM-073-06 (Archivo fotográfico CNCR. Analista: T. Aguayo, 2016).

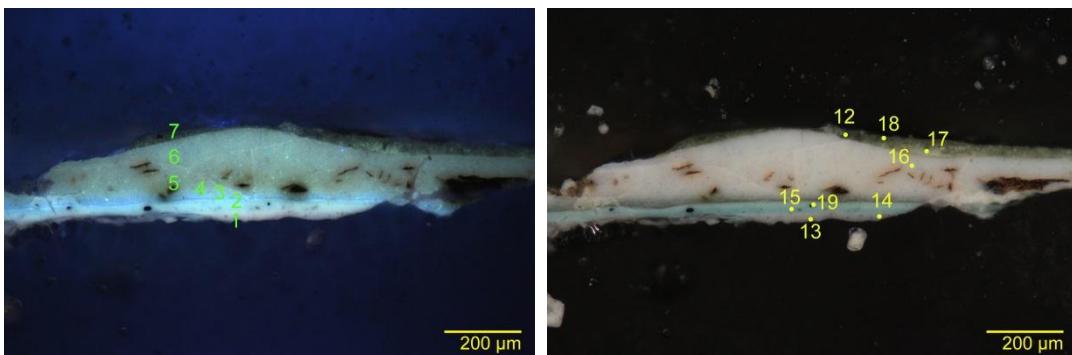
Resultado: Se observó la presencia de 7 estratos (Figura 22).

- 5) Estrato de dorado, discontinuo, que aparece dentro del estrato 6. Está constituido por diversas láminas distribuidas en orientación aleatoria, Bajo luz UV se observa extinción de la fluorescencia.

- 6) Estrato blanco de sulfato de bario (punto 16), continuo que presenta fracturas en diversos sentidos. Inclusiones de color azul y rojo (tamaño medio-fino), bajo luz UV se observan inclusiones brillantes de color blanco-azulado (tamaño fino). Altura máxima: 170 µm.
- 7) Estrato de color verde oscuro continuo, de bordes irregulares. Se observa leve coloración amarilla concentrada en el límite con el estrato número 5. Inclusiones translúcidas de sulfato de bario (tamaño grueso-grande) y de ultramar de color azul de tamaño fino (puntos 17, 18), en menor cantidad. Bajo luz UV, se observan en baja frecuencia, inclusiones brillantes color amarillo claro. Altura variable entre 10- 50 µm.

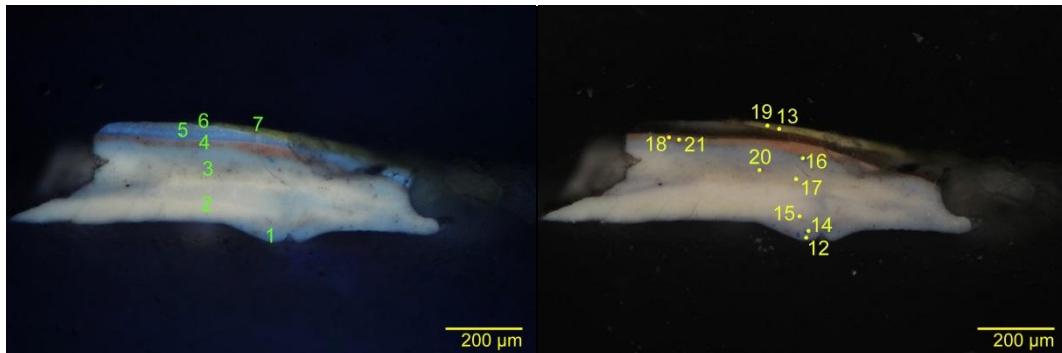
Resultado: Muestra con diversas fracturas en los estratos inferiores (sentido vertical). Se observó la presencia de 7 estratos (Figura 23).

- 5) Estrato continuo translúcido que muestra fluorescencia azulada bajo luz UV, sin inclusiones. Altura menor a 5 µm.
- 6) Estrato discontinuo translúcido, que muestra fluorescencia azulada con inclusiones brillantes de tamaño fino. Muestra una ligera tonalidad gris hacia el borde superior. Altura máxima: 20 µm.

- 7) Estrato continuo de color amarillo, con bordes regulares. Inclusiones translúcidas de sulfato de bario y amarillas de amarillo de cromo (puntos 13 y 19) de tamaño grande-medio y algunas de color azul (tamaño fino) pero en muy baja frecuencia. Altura máxima: 20 µm.

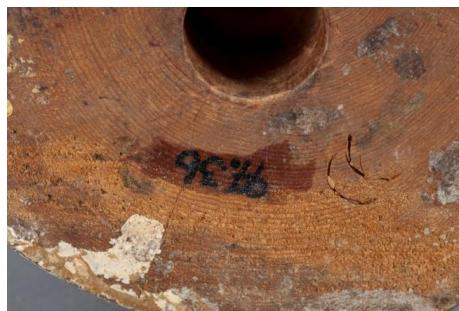
Rotulado de la base con antiguo número de inventario (97.34) de la institución de procedencia (Fotografía: Rivas, V. 2015. Archivo CNCR).

Rotulado con antiguo número de inventario: (1) Eliminación por frotamiento con hisopos embebidos en acetona, (2) Pincelado de Paraloid B72® al 10% en acetona como capa intermedia, (3) Escritura del número de inventario actual con tinta china blanca, (4) Pincelado de Paraloid B72® al 10% en acetona como capa final (Fotografías: Royo, C. 2016. Archivo CNCR).

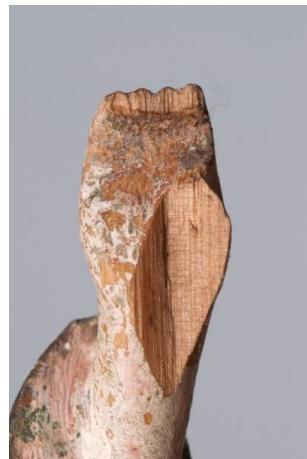
Superficie astillada en la zona de la muñeca de la mano derecha, probablemente sosteniendo una trompeta anunciadora (Fotografía: Rivas, V. 2015. Archivo CNCR).

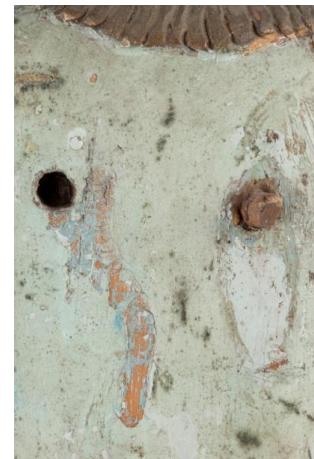
Parte posterior de la escultura donde se presenta un tarugo de madera incrustado que posiblemente serviría de ensamble para las alas (Fotografía: Rivas, V. 2015. Archivo CNCR).

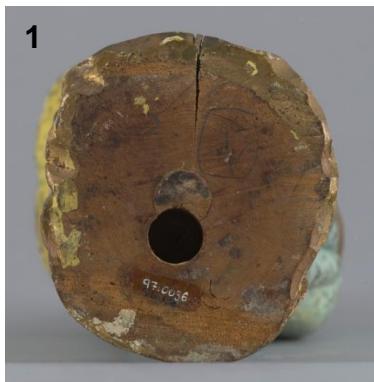
Números y líneas escritos con lápiz mina: (1) Base de la escultura, (2) Representación gráfica de los mismos (Fotografía: Rivas, V. 2015. Archivo CNCR).

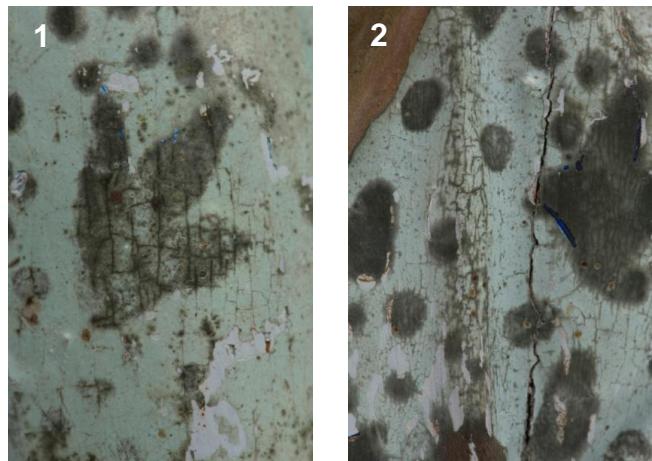
Craqueladuras: (1) Cuadrangulares, ubicadas en las zonas planas de la talla, en este caso, uno de los pliegues que cae longitudinalmente; (2) Irregulares, concentradas en las zonas de pliegues del manto (Fotografías: Pérez, T. 2016. Archivo CNCR).

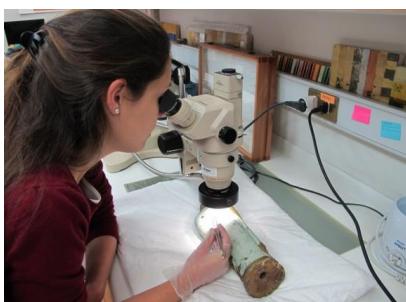
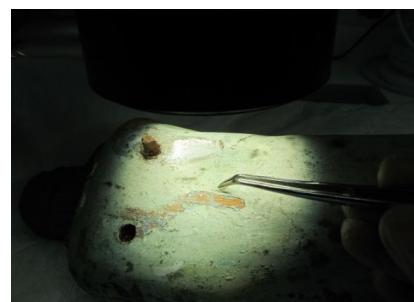
Presencia de fibras	Eliminación mecánica	Bisturí.	Se eliminaron las fibras de

textiles de algodón enganchadas en las escamas de policromía consolidadas.	con bisturí y pinzas quirúrgicas bajo lupa binocular.	Pinzas quirúrgicas.	algodón enganchadas, haciendo especial hincapié en aquellas presentes en la zona consolidada de la parte posterior.
---	---	---------------------	---

Eliminación de fibras textiles de algodón enganchadas en las escamas de policromía consolidadas de la parte posterior bajo lupa binocular (Fotografías: Royo, C. 2016. Archivo CNCR).

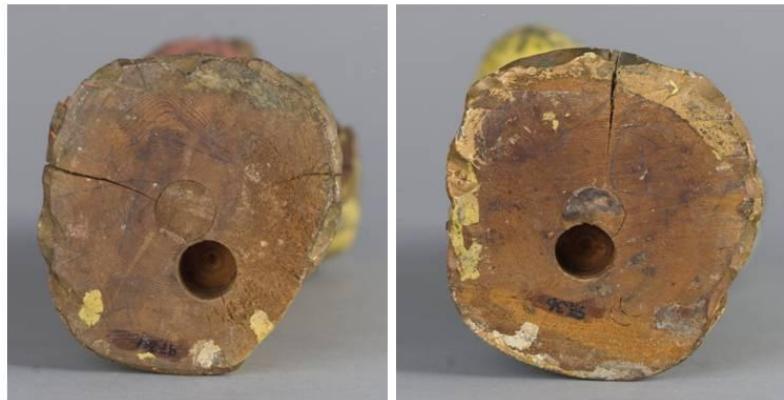
Se realizaron pruebas de limpieza de la suciedad superficial adherida en seco, una vez realizada una primera limpieza físico-mecánica de la suciedad no adherida utilizando brochas de pelo suave.

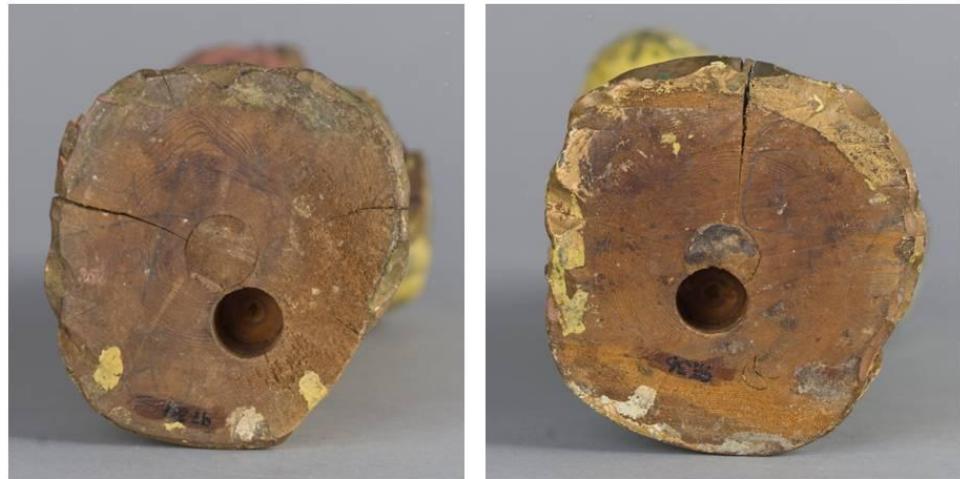
Base: números escritos con un lápiz mina.
Fotografías (detalle): Archivo CNCR, Rivas, V., 2015

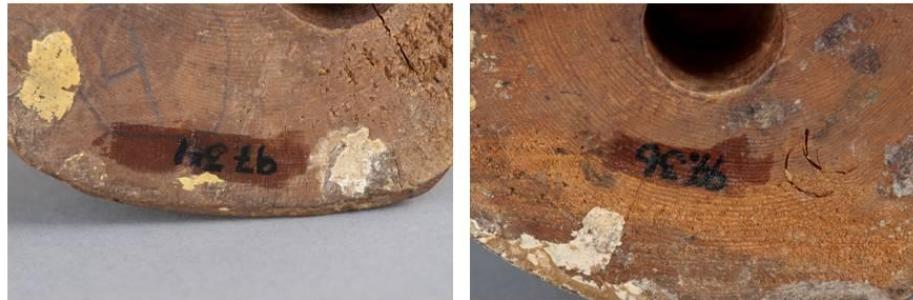
Números de inventario antiguo MHD.
Fotografías: Archivo CNCR, Rivas, V., 2015

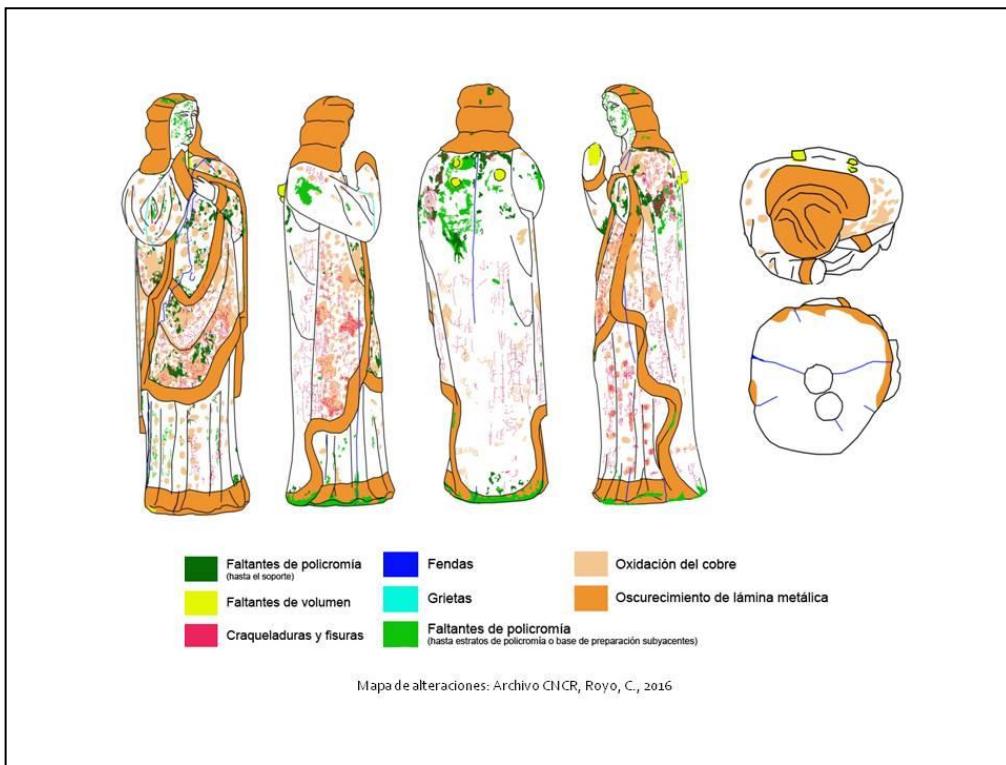
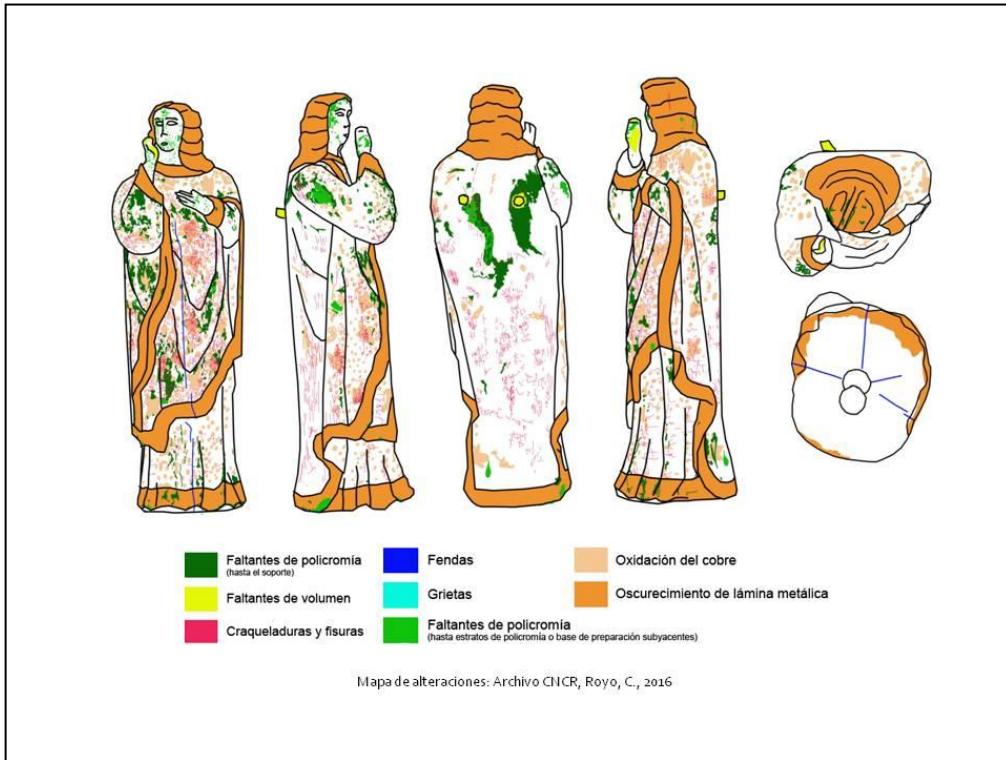
- Suciedad superficial no adherida (polvo), acumulado en zonas cóncavas.
- Suciedad superficial adherida.
- Oscurecimiento.
- Manchas puntuales.
- Craqueladuras + craqueladuras circulares y concéntricas.
- Levantamiento en cordillera coincidente con craqueladuras.
- Fisuras y microfisuras --- fendas y bloques.
- Faltantes de policromía (\neq tipología).
- Manchas verdosas L.NATURAL – negra L.UV?

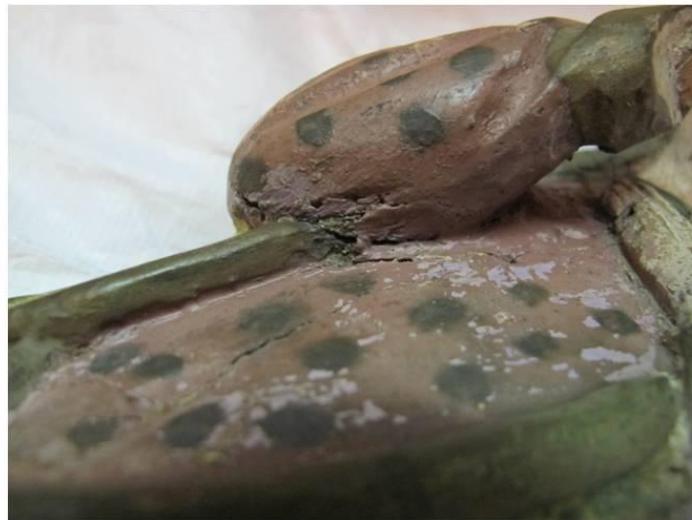
Separación del bloque del brazo del principal.
Causa: manufactura + características intrínsecas del material + condiciones ambientales.
Fotografía: Archivo CNCR, Royo, C., 2016

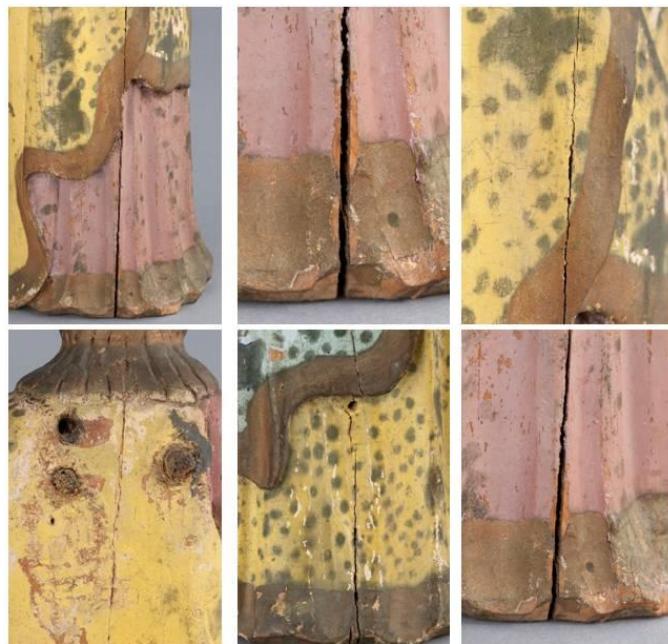
Fendas. Causa: características intrínsecas material + condiciones ambientales.
Fotografías: Archivo CNCR, Rivas, V., 2015

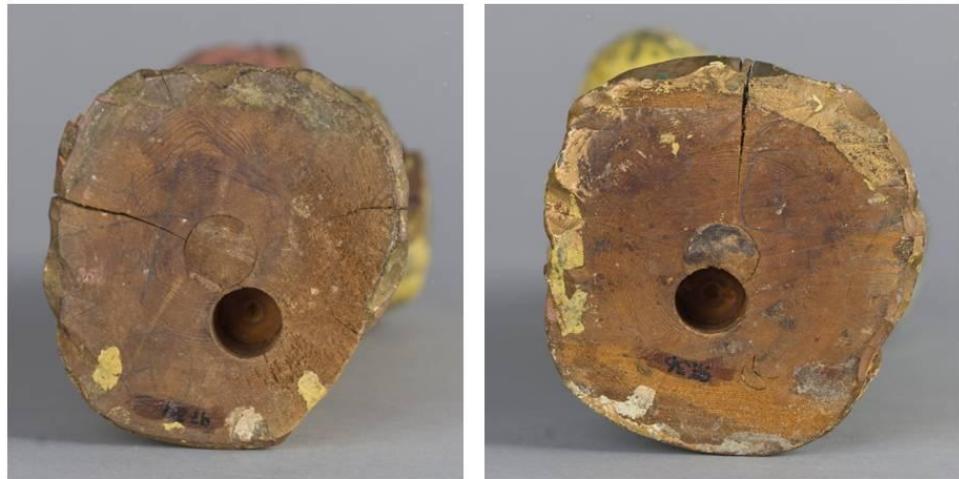
Manchas de pintura, oscurecimiento superficial. Causas: incorrecto almacenamiento, uso/culto.
Salida de los tarugos de madera (CLM445), fendas coincidentes con los radios. Causas: manufactura +
características intrínsecas + condiciones ambientales.
Fotografías (detalle): Archivo CNCR, Rivas, V., 2015

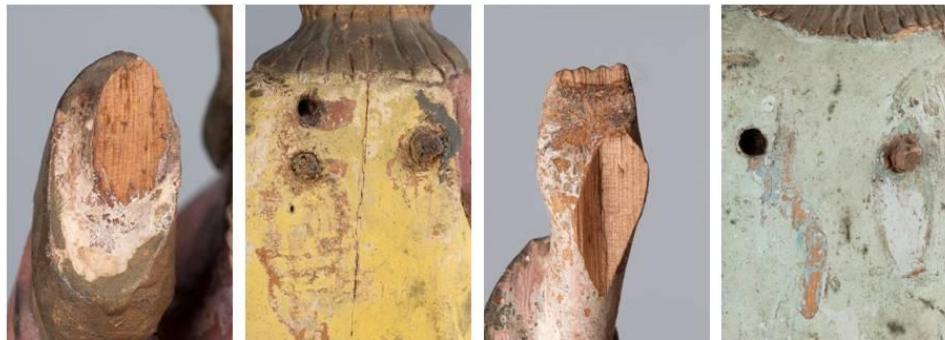
Faltantes de soporte: mano (CLM444), parte de la mano (CLM445), atributos. Causas: uso/culto,
almacenamiento sin las condiciones de conservación adecuadas.
Fotografías (detalle): Archivo CNCR, Rivas, V., 2015

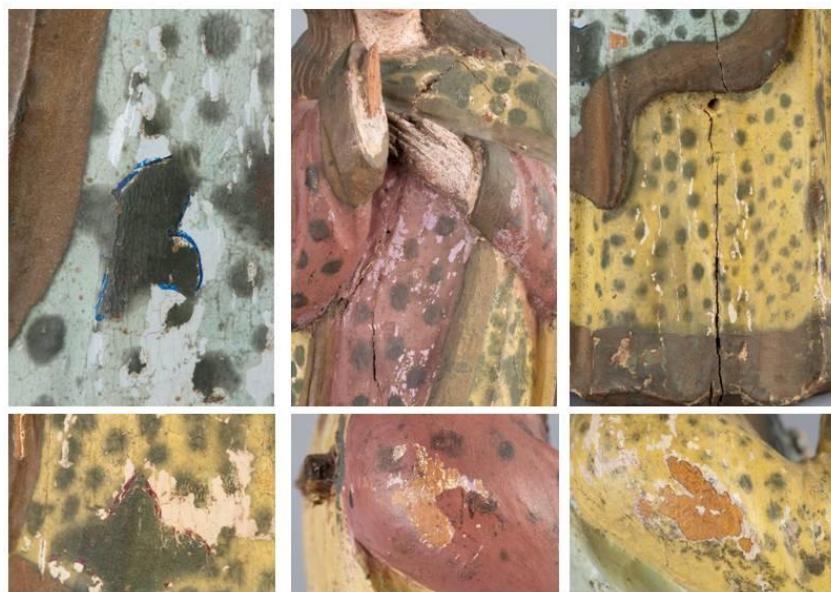
Faltantes del estrato policromo = tipología: hasta el estrato policromo subyacente y hasta el soporte.

Causas: uso/culto, almacenamiento sin las condiciones de conservación adecuadas, condiciones ambientales (movimientos de contracción-dilatación soporte-diferente comportamiento).

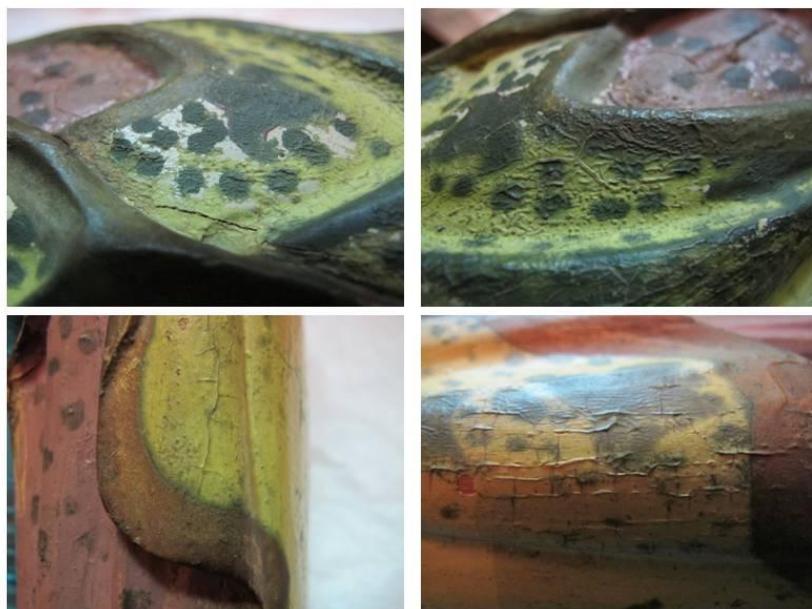
Craqueladuras y levantamiento de diferente tamaño en cordillera. Causas: condiciones ambientales

(movimientos de contracción-dilatación soporte-diferente comportamiento).

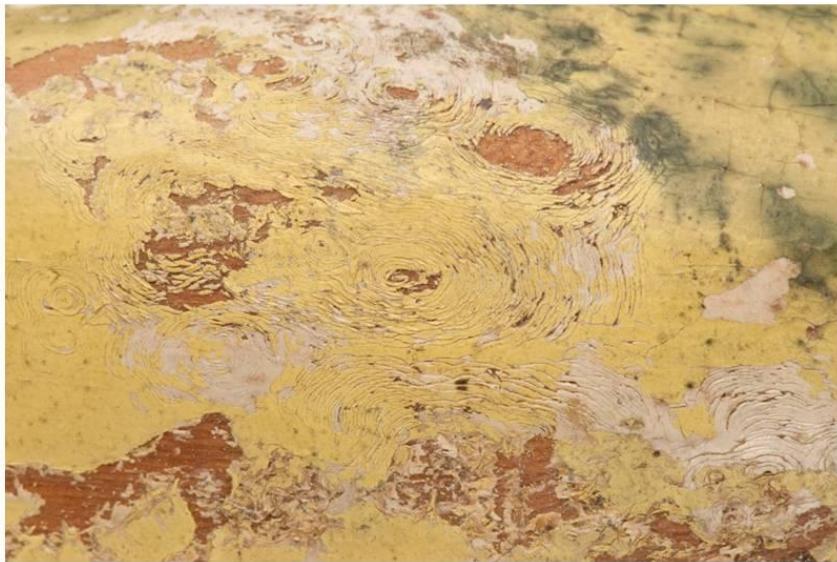
Craqueladuras concéntricas. Causas: condiciones ambientales (movimientos de contracción-dilatación soporte-diferente comportamiento). **Possiblemente responden a pequeñas ramas o nudos.**
Fotografías (detalle): Archivo CNCR, Royo, C., 2015
