**INFORME DE INTERVENCIÓN**

Escultura / Virgen María / Desconocido / Siglo XVIII – XIX

Laboratorio de Escultura y Monumentos  
Centro Nacional de Conservación y Restauración  
29 de Julio de 2016  
Santiago de Chile

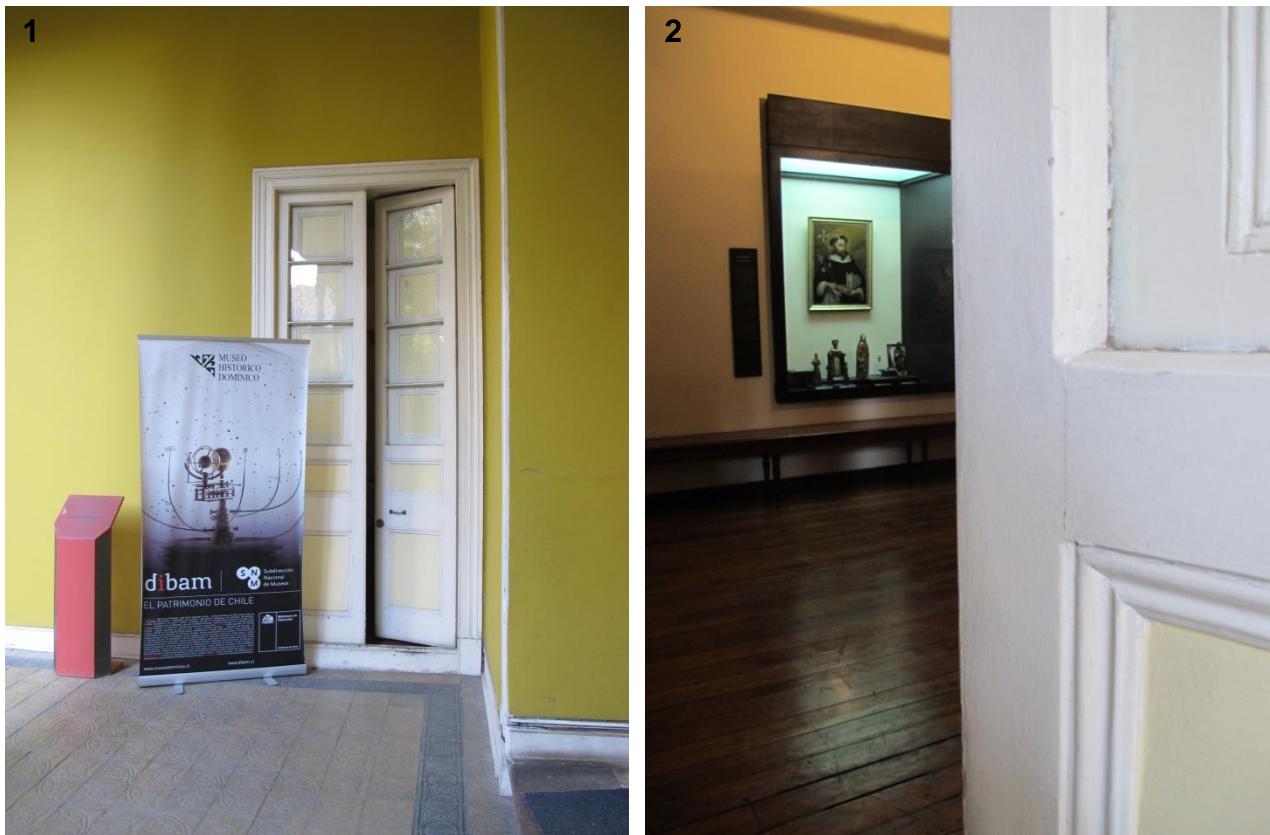
Dichas variaciones podrían responder al hecho de que la **entrada al Museo se encuentra en la misma Sala 1**, en frente del nicho citado, lo cual podría incidir en el aumento de las variaciones en las condiciones climáticas de la vitrina ya que no es estanca y pese a que la puerta se encuentra prácticamente cerrada la mayor parte del día, el clima externo incide directamente en la Sala cuando ésta se abre por los visitantes o trabajadores de la institución.

**Figura 2.** (1) Puerta del Museo entreabierta, (2) Nicho donde se sitúa la obra “Virgen María” visto a través de ella (Fotografías: Royo, C. 2016. Archivo CNCR).

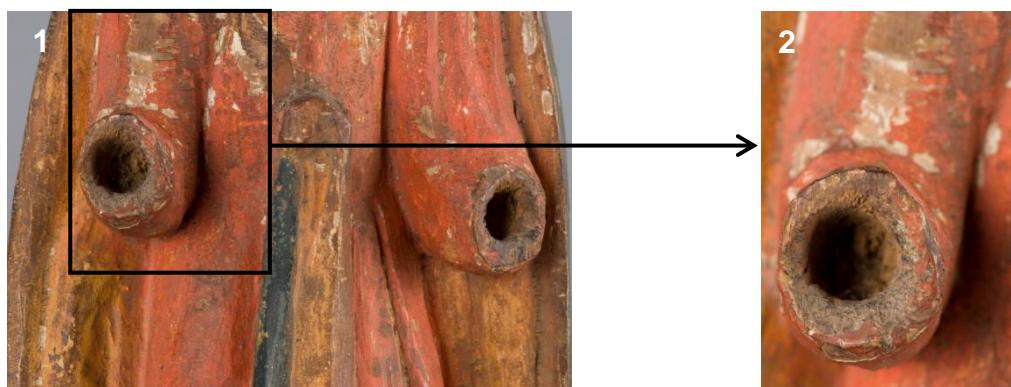
En este caso, solamente se presenta de pie y vestida con túnica roja y manto azul. Sin embargo, se han establecido algunas hipótesis sobre la ubicación de los atributos citados, actualmente perdidos. En los brazos se observa una perforación que parece corresponder a la parte hembra de un ensamblaje (Figura 5), en el que probablemente se introducirían las **manos** exentas con la parte macho del mismo.

**Figura 5.** (1) Brazos de la escultura, en los cuales podrían haberse ubicado posibles atributos como el rosario o la figura del Niño, (2) Detalle brazo derecho con orificio que podría corresponder con la parte hembra del ensamblaje de las manos (Fotografías: Rivas, V. 2015. Archivo CNCR).

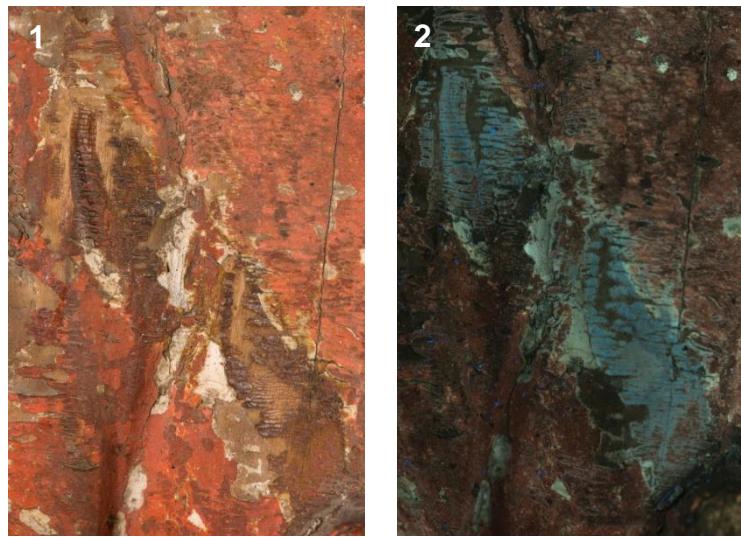
En una de las manos podría sostener el rosario y en la otra a la **figura del Niño**. Aunque no es concluyente, se piensa que éste podría haberse adherido a la escultura en la zona derecha a la altura del pecho, donde se observan restos de una sustancia de color marrón anaranjado que podría corresponderse con un adhesivo envejecido y oxidado (Figura 6.1).

Gracias al estudio de Fluorescencia Inducida por Radiación Ultravioleta (FUV), se observó que esta sustancia emite una fluorescencia de color azul celeste intenso (Figura 6.2), que no se da en otras zonas en las que *a visu* se han identificado posibles sustancias de naturaleza similar (las craqueladuras del rostro o las manchas de color amarillo presentes también en la zona del pecho). Todo ello ha llevado a pensar en dos posibilidades: o bien no se trata de una sustancia adhesiva, o bien las diferentes sustancias observadas responden a adhesivos de naturaleza similar pero han sido aplicados en épocas diferentes.

**Figura 6.** Posible zona de unión del Niño a la Virgen: (1) Sustancia adhesiva de color marrón anaranjado en la zona derecha a la altura del pecho de la Virgen, (2) La misma zona bajo radiación ultravioleta, se observa la emisión de fluorescencia color azul celeste intenso (Fotografías: Rivas, V. 2015. Archivo CNCR (1) y Ormeño, L. 2015. Archivo CNCR (2)).

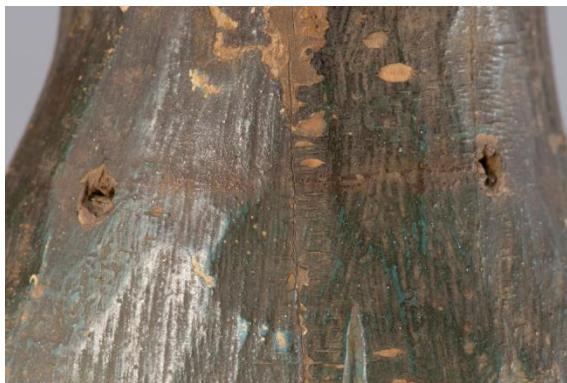
Por su parte, la **aureola estrellada** podría haberse unido al bloque principal mediante dos tarugos o pequeños pernos introducidos en los dos orificios paralelos que presenta la figura en la parte posterior a la altura del cuello (Figura 7). Así mismo, se observa un fragmento metálico incrustado en la parte superior de la cabeza, que podría responder al sistema de unión de la corona (Figura 8).

**Figura 7.** Orificios a la altura del cuello que podrían corresponder a la zona de unión de una aureola estrellada (Fotografía: Rivas, V. 2015. Archivo CNCR).

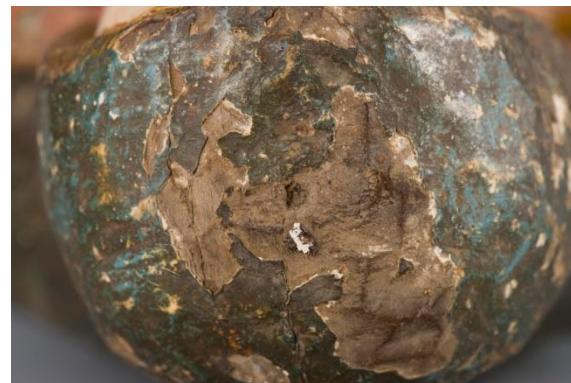
**Figura 8.** Fragmento metálico incrustado en la zona central de la cabeza que podría corresponder al ensamblaje de la corona (Fotografía: Rivas, V. 2015. Archivo CNCR).

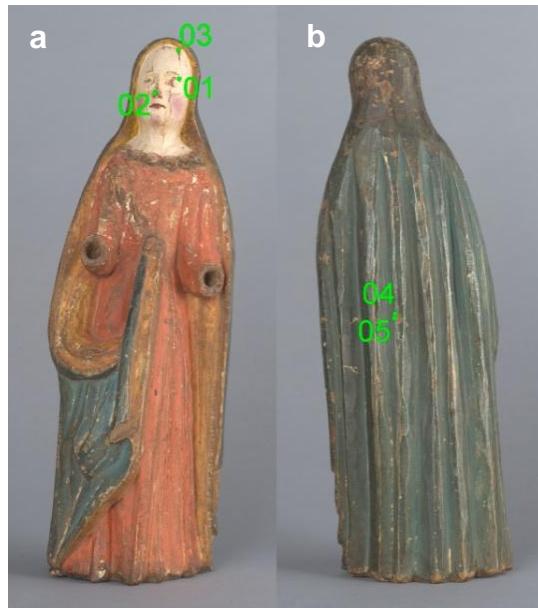
Además, se realizó un análisis por Espectroscopía Infrarroja (FT-IR) por ATR en cinco muestras, tres de ellas tomadas en las zonas de grietas de la carnación (Figura 15). En la muestra LM-075-01, se identificó una mezcla de distintos componentes: **blanco de plomo, sulfato de bario y una pequeña cantidad de carbonato de calcio**; en la muestra LM-075-02 se identificó una **resina triterpénica (tipo dammar o mastic)** asociada a los **estratos internos**; y en la muestra LM-075-03 se identificó un **material proteico**, que también se observa en la muestra tomada de la parte posterior (LM-075-05).

**Figura 15.** En color verde aparecen marcados los puntos de toma de muestras para análisis de laboratorio: (a) Vista frontal, (b) Vista posterior (Fotografías: Rivas, V. 2015. Archivo CNCR).

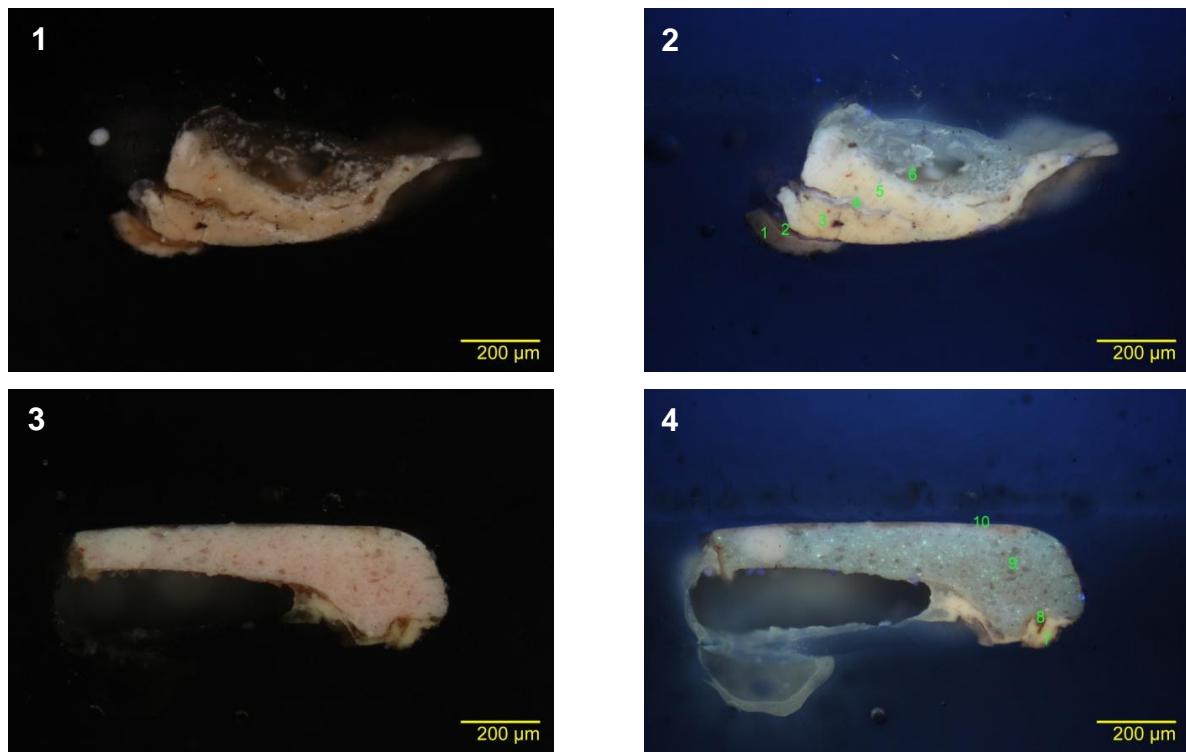
**Figura 16.** Corte estratigráfico de la muestra LM-075-02: (1) Corte estratigráfico inferior bajo luz visible, (2) Corte estratigráfico inferior bajo luz UV, (3) Corte estratigráfico superior bajo luz visible, (4) Corte estratigráfico superior bajo luz UV (Fotografías: Godoy, V. 2016. Archivo CNCR).

Por su parte, los diez estratos presentes en ambas estratigrafías, aunque varían de una muestra a otra, permiten concluir la posible presencia de **dos estratos de base de preparación sobre los que se situaría la policromía primitiva**. Sobre ésta, el estrato de repolicromía, de un grosor considerable.

En los cortes estratigráficos, también se observa una finísima capa de color marrón translúcido, que separa los estratos 9 y 10 de los subyacentes, no identificada en la muestra LM-075-03 (Figura 17.3 y 17.4) e identificada como estrato número 8 en la muestra LM-075-02 (Figura 16.3 y 16.4), tomada de la zona de la nariz. En esa ubicación, se aprecia una sustancia marrón translúcido que podría responder al citado estrato número 8, relacionada con un tratamiento de consolidación puntual realizado con una resina terpélica, identificada en la muestra LM-075-02 por FT-IR (ATR).

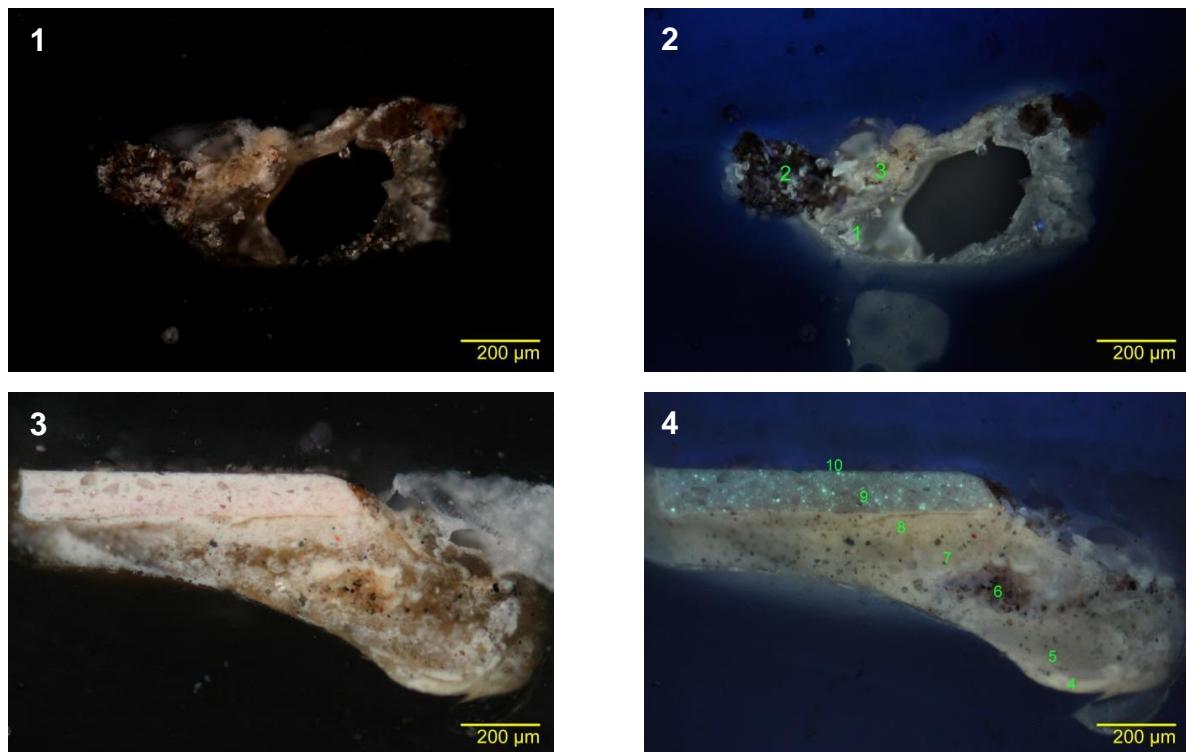
**Figura 17.** Corte estratigráfico de la muestra LM-075-03: (1) Corte estratigráfico inferior bajo luz visible, (2) Corte estratigráfico inferior bajo luz UV, (3) Corte estratigráfico superior bajo luz visible, (4) Corte estratigráfico superior bajo luz UV (Fotografías: Godoy, V. 2016. Archivo CNCR).

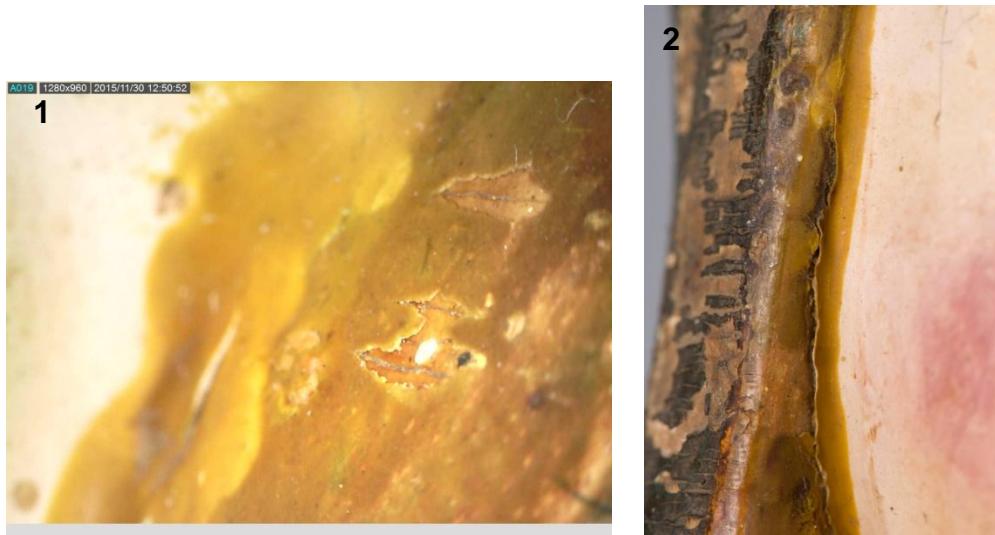
No se tomaron muestras de la zona amarilla identificada con el cabello. Sin embargo, a visu se observa un estrato subyacente del mismo color pero con un acabado mate (Figura 21.1), siendo llamativo el aspecto de la repolicromía presente, que se asemeja a una cera o lacre (Figura 21.2). Sin embargo, se hicieron pruebas empíricas con solventes apolares y dicho estrato no fue removido.

**Figura 21.** Zona amarilla identificada con el cabello: (1) Faltantes de repolicromía a través del cual puede observarse el estrato subyacente del mismo color, que podría corresponder a la policromía original; (2) Repolicromía de aspecto similar a una cera o lacre (Fotografías: Royo, C. 2015. Archivo CNCR (1); Rivas, V. 2015. Archivo CNCR (2)).

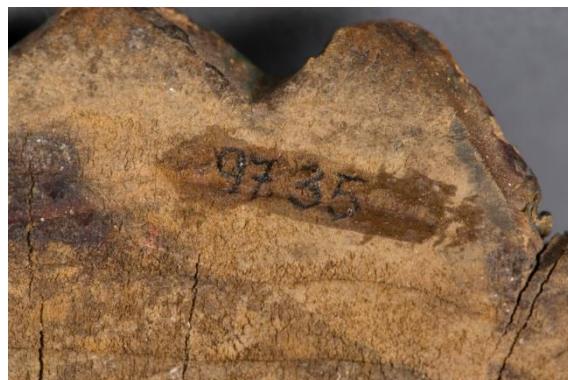
**Figura 23.** Rotulado en la base de la escultura en el que aparece escrito “97.35” (Fotografía: Rivas, V. 2015, Archivo CNCR).

La base de la escultura presenta un **rotulado** en el que aparece escrito “**97.35**” en color negro sobre lo que parece responder a una resina o esmalte transparente (Figura 23), el cual responde al antiguo número de inventario del museo.

<b>Presencia de un rotulado con número de inventario antiguo en desuso.</b>	Eliminación química por frotamiento con hisopos de algodón impregnados en acetona (Figura 47) para favorecer la solubilización e hinchamiento de la resina.	Acetona. Hisopos de algodón.	Se eliminó el rotulado.
<b>Rotulado.</b>	Reposición utilizando como capa intermedia y final Paraloid B72® al 10% en acetona	Paraloid B72®. Acetona.	Se repuso el rotulado en la base de la escultura, siguiendo los criterios de

(Figura 48.1). Escritura con tinta china blanca (Figura 48.2).	Tinta china blanca. Pincel. Pluma.	catalogación actuales.
--	--	--	------------------------

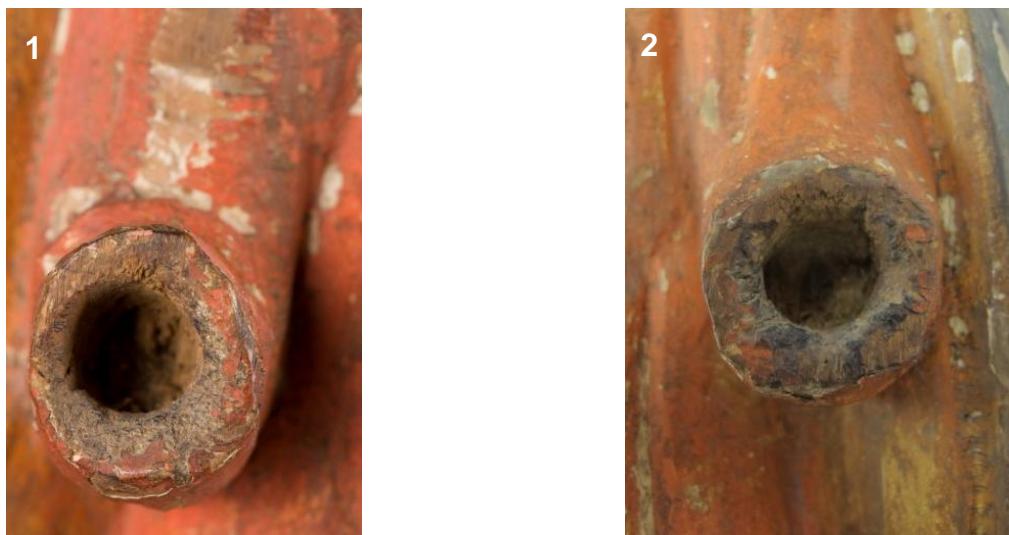
**Figura 26.** Brazos con parte hembra de ensamble de las posibles manos perdidas, donde portaría otros atributos como un rosario o la figura del Niño: (1) Brazo derecho; (2) Brazo izquierdo, en la zona coincidente con la túnica se observan acumulaciones de material que podría responder a un adhesivo (Fotografías: Rivas, V. 2015. Archivo CNCR (1); Royo, C. 2016. Archivo CNCR (2)).

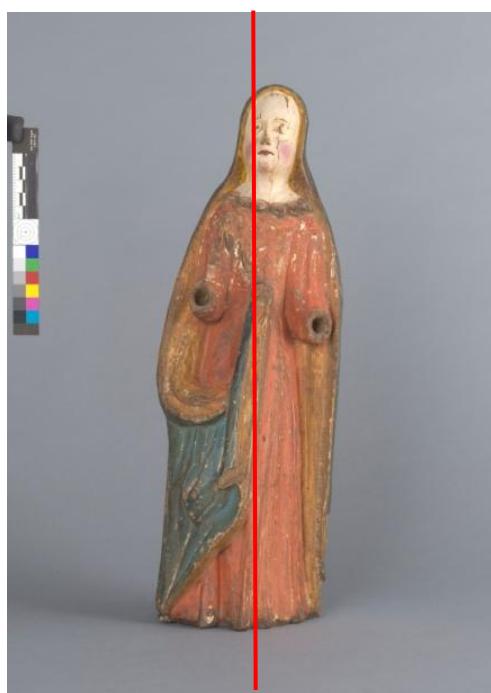
Por otra parte, cabe destacar el **desnivel de la base** que desplaza el eje central de la obra hacia la izquierda, como puede observarse en la Figura 28.

**Figura 28.** Desnivel de la peana que desplaza el eje central de la obra hacia la izquierda (Fotografía: Rivas, V. 2015, Archivo CNCR).

<b>Desnivel de la peana.</b>	Corte de espuma con memoria Surplast® (espesor 4 mm) de color gris (Figura 41). Disposición con cinta de doble contacto (Figura 42).	Espuma Surplast® (espesor 4 mm). Cinta de doble contacto Lavoro MR®	Se niveló la peana, para lo cual solamente fue necesaria la disposición de espuma en la mitad izquierda de la base.

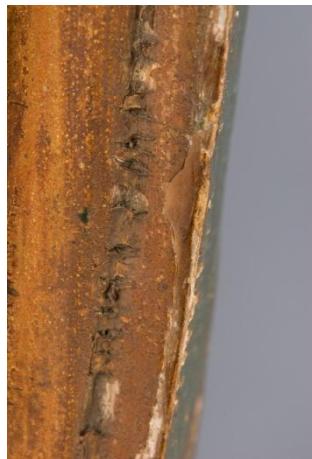
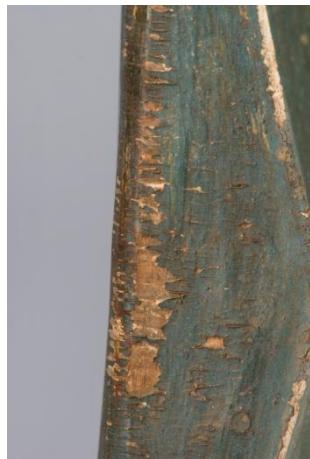
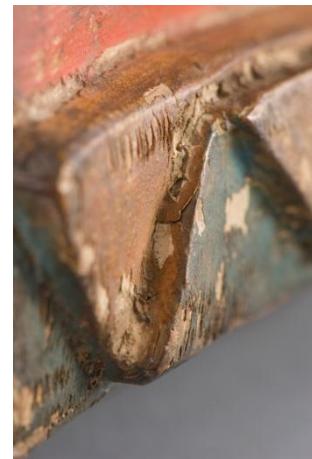
La **policromía** presenta también **craqueladuras y fisuras** generalizadas a lo largo de toda la superficie que, en algunos casos coinciden con las visibles en el estrato de base de preparación a través de los faltantes polícromos. Destacan por disponerse en dirección horizontal (Figura 30) y ser más abundantes en las zonas cóncavas de la talla, aquellas en las que se produce una mayor acumulación de material colorante durante el proceso de manufactura. Además, **levantamientos** que abarcan ambos estratos (preparatorio y políctromo) o bien solamente el último (Figura 31).

**Figura 30.** Craqueladuras y fisuras horizontales, más habituales en zonas cóncavas (Fotografías: Rivas, V. 2015, Archivo CNCR).

**Figura 31.** Levantamientos (Fotografía: Archivo CNCR, Rivas, V.; 2016).

El planteamiento de la intervención tiene en cuenta principalmente la **necesidad de consolidar el estrato polícromo**, evitando así nuevas pérdidas de material. Además, la limpieza de la suciedad acumulada en las zonas que presentan levantamientos de policromía, así como en los estratos que los faltantes del estrato dejan a la vista, ya que su presencia podría llegar a generar deterioros de mayor gravedad en términos de conservación de los materiales constitutivos.

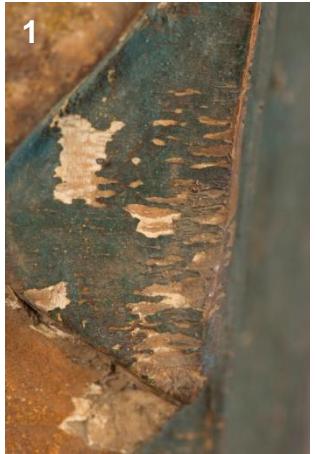
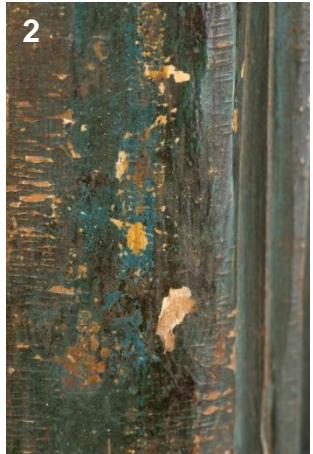
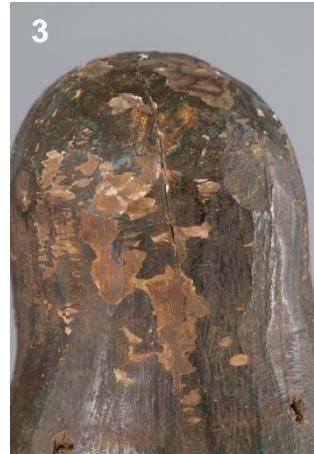
Aparecen **faltantes del estrato políctromo** que presentan diferente extensión: algunos dejan a la vista el estrato de base de preparación (Figura 32.1) y otros el soporte de madera (Figura 32.2 y 32.3).

**Figura 32.** Faltantes del estrato polícromo: (1) Abarcan todos los estratos superiores al de base de preparación, dejando éste a la vista; (2 y 3) Abarcan todos los estratos, dejando a la vista el soporte de madera (Fotografías: Rivas, V. 2015, Archivo CNCR).

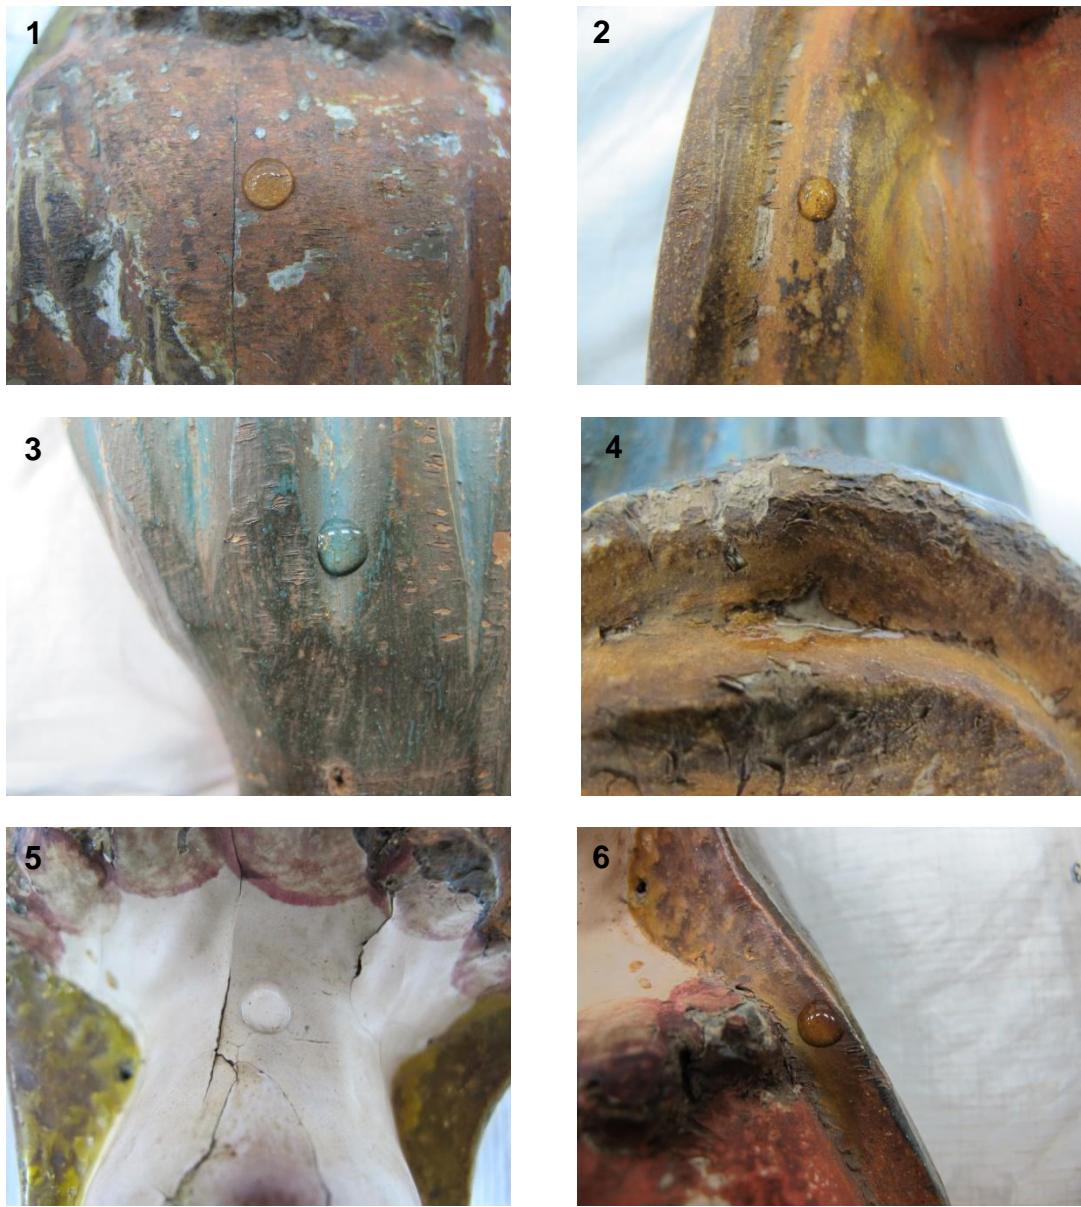
Se dispuso una gota de agua destilada, con la ayuda de un cuentagotas, sobre las diferentes zonas descritas (Figura 35).

**Figura 35.** Prueba del ángulo de contacto: (1) Policromía color rojo, (2) Policromía color ocre-amarillo, (3) Policromía color azul, (4) Base de preparación, (5) Repolicromía de la carnación del rostro, (6) Repolicromía amarilla del cabello (Fotografías: Royo, C. 2015, Archivo CNCR).

Se observó que en todas las zonas de policromía la gota conservaba una forma más o menos esférica durante un par de segundos pero que rápidamente comenzaba a difundirse, siendo absorbida por los estratos subyacentes. Sin embargo, en la repolicromía de la carnación del rostro y en la repolicromía amarilla del cabello, la gota mantenía su esfericidad, difundiéndose transcurrido un tiempo en la zona del rostro por la forma curva de éste. Este dato empírico confirma el dato teórico existente: la repolicromía de la carnación del rostro y el cabello probablemente está realizada con un aglutinante graso y la policromía, por el contrario, con un

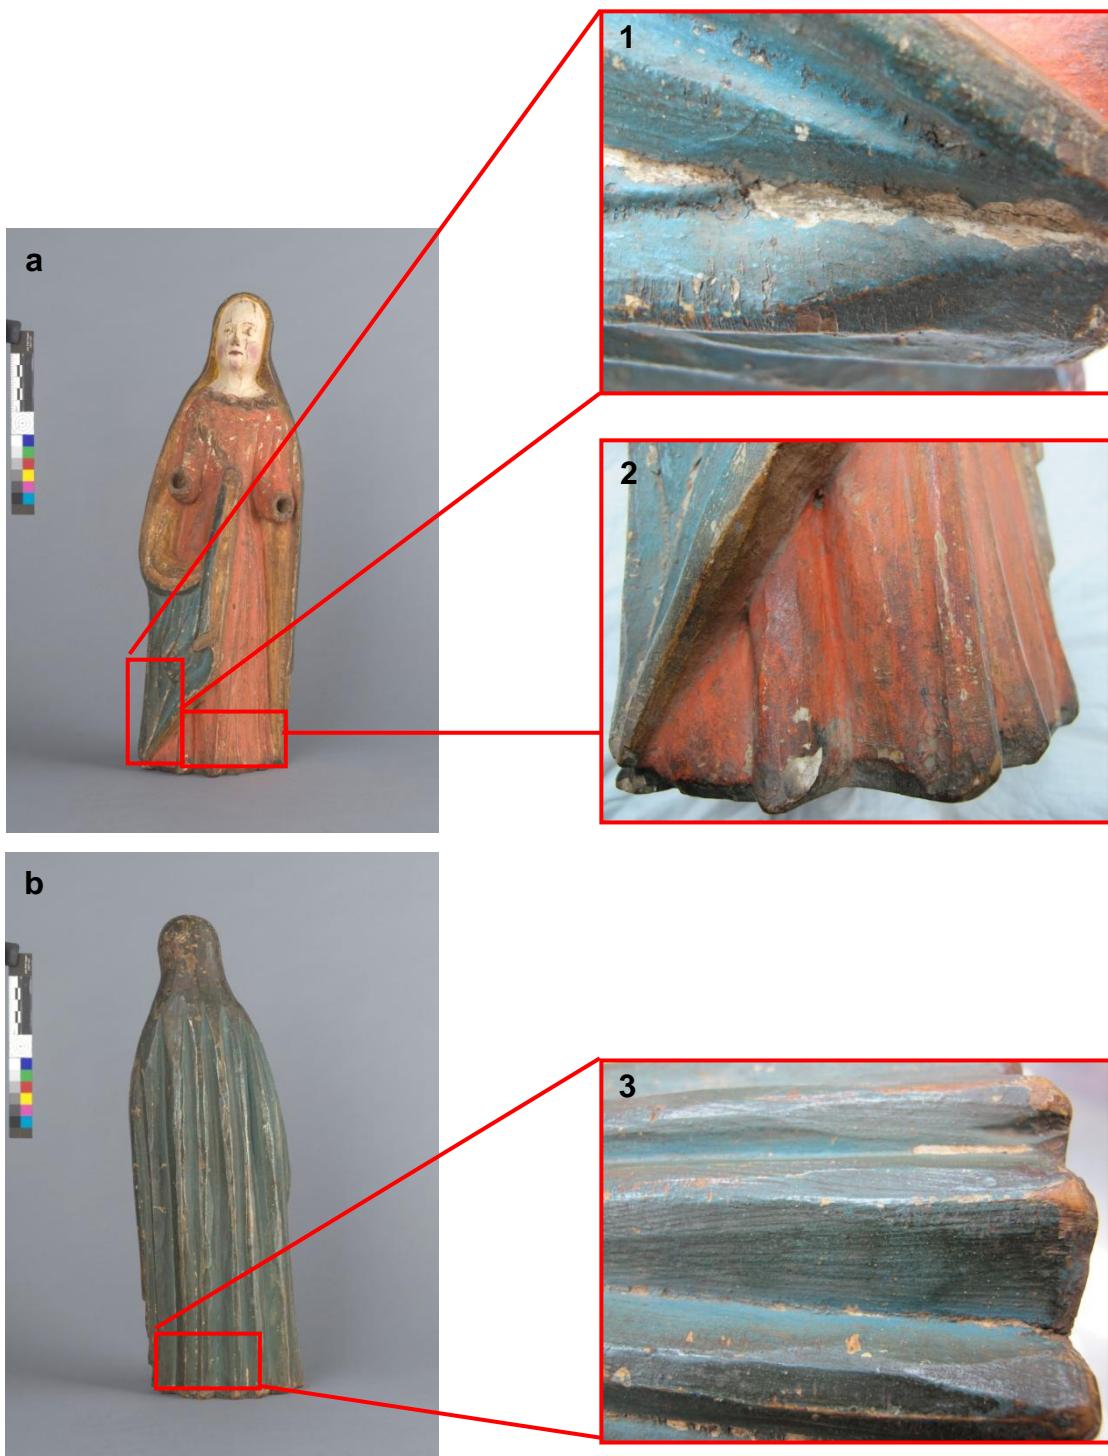
En la policromía azul y la policromía roja los resultados fueron negativos y en la base de preparación se producía una limpieza parcial (Figura 36), sin embargo, se observó que esta limpieza se debía más bien al ejercicio de presión sobre la superficie. Cabe destacar que, en todos los casos, se obtuvo un mejor resultado con la goma Pentel® Clic Eraser.

**Figura 36.** Pruebas de limpieza de la suciedad superficial en seco: (a) Vista frontal de la escultura, (b) vista posterior de la escultura, (1) zona de muestreo de la base de preparación, (2) Zona de muestreo de la policromía roja, (3) Zona de muestreo de la policromía azul (Fotografías: Rivas, V. 2015. Archivo CNCR (a y b); Royo, C. 2015. Archivo CNCR (1, 2 y 3)).

Por este motivo, en las zonas de base de preparación a la vista, se decidió utilizar la goma Pentel® Clic Eraser en una primera instancia, con el objetivo de limpiar la mayor cantidad de suciedad posible, y llevar a cabo una segunda retirada con hisopos humectados en una cantidad mínima de agua destilada durante la consolidación, una vez inyectada la cola de conejo, aprovechando su base acuosa.

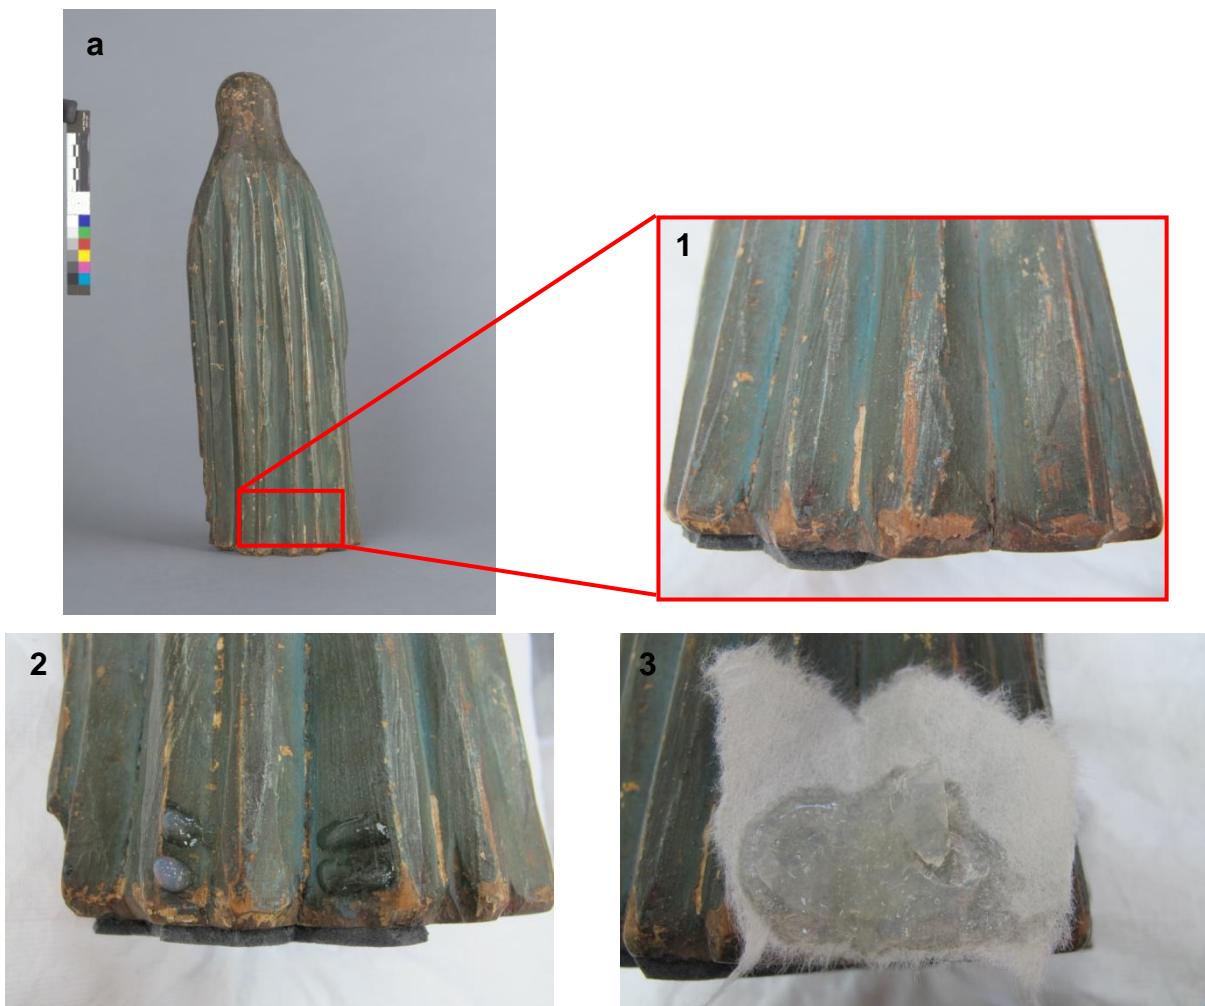
**Figura 37.** Pruebas de limpieza de la suciedad superficial con solución acuosa tamponada a pH 7 en gel semirrígido de Agar-Agar: (a) Vista posterior de la escultura, (1) zona de muestreo, (2) Pruebas con gel al 3% (derecha) y al 5% (izquierda), los geles de la parte inferior se retiraron transcurridos 3' y los de la parte superior transcurridos 5'; (3) Pruebas con gel al 5% durante 3' interponiendo papel japonés grueso (Fotografías: Rivas, V. 2015. Archivo CNCR (a); Royo, C. 2016. Archivo CNCR (1, 2 y 3)).

Se realizaron pruebas con geles de Agar-Agar al 3% y al 5%, aplicados a una temperatura entre 40-45°C y dejándolos actuar en un intervalo de 3' a 5' (Figura 37). En ambos casos, se observó una leve retirada de suciedad superficial. Sin embargo, incluso el gel al 5% dispuesto 3', es decir, el gel con mayor concentración de Agar-Agar por volumen de solución acuosa (lo que implica una difusión más lenta y controlada de la fase líquida), combinado con el menor tiempo de actuación; suponía la retirada de material constitutivo del estrato políchromo.

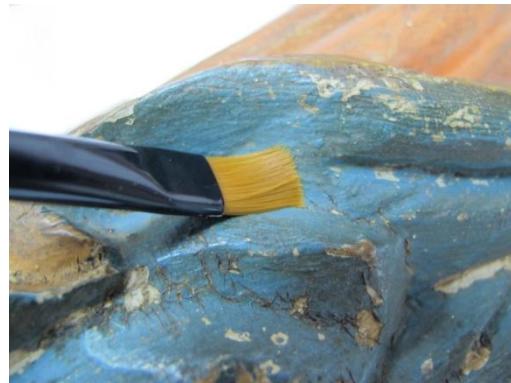
**Figura 38.** Limpieza físico-mecánica de la suciedad superficial no adherida con brochas de pelo suave (Fotografía: Royo, C. 2015. Archivo CNCR).

Problema	Método - Técnica	Materiales	Resultado
Presencia de <b>suciedad superficial</b> generalizada no adherida (polvo y otras partículas depositadas).	Limpieza físico-mecánica (Figura 38).	Pincel pelo suave.	Se eliminó la suciedad superficial acumulada en la medida de lo posible. La eliminación fue parcial en las zonas de estrato preparatorio a la vista.
Presencia de <b>craqueladuras, fisuras y levantamientos</b> de policromía y repolicromía.	<p>Consolidación con cola de conejo al 7% (con 2 gotas/100 ml de Eugenol®) en agua:</p> <ul style="list-style-type: none"> <li>- Limpieza de las zonas a consolidar con soluciones acuosas adaptadas a las características de cada estrato (ver acciones de restauración).</li> <li>- Inyección de etanol para reducir la tensión superficial, mejorando la penetración (Figura 39.1).</li> <li>- Inyección del consolidante (Figura 39.2).</li> <li>- Ejercicio de presión y calor mínimo necesario con espátula caliente, protegiendo la zona con film ignífugo transparente (Figura 39.3).</li> </ul>	Aguja de insulina. Cola de conejo. Eugenol® (preservante). Agua. Etanol 96°. Espátula caliente. Film ignífugo transparente. Agua destilada. Hisopos de algodón. Solución acuosa tamponada a pH 7.	Se consolidaron los levantamientos de policromía (Figura 40). Las grietas y levantamientos presentes en rostro y cuello no se consolidaron puesto que la naturaleza rígida y quebradiza del material imposibilita la devolución del estrato al plano, existiendo un alto riesgo de fractura y desprendimiento así como de disgregación en las zonas de faltantes.

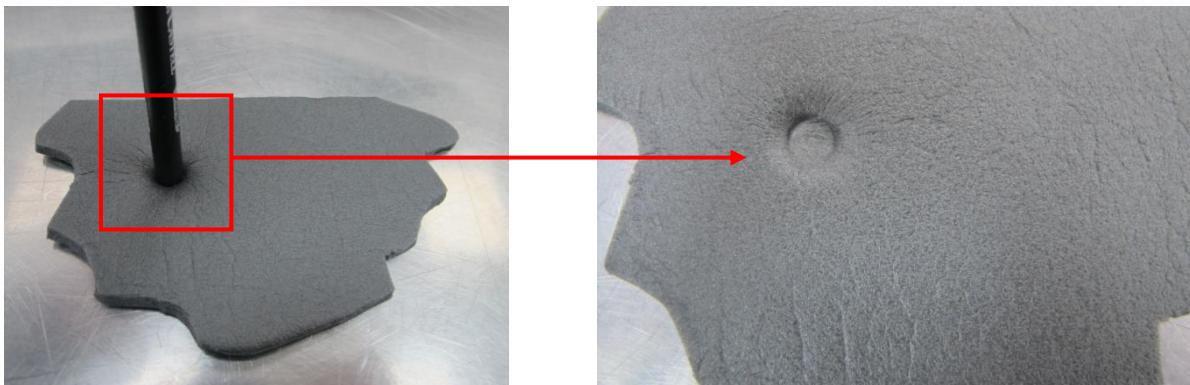
**Figura 41.** Espuma con memoria Surplast® de color gris utilizada para la nivelación de la base (Fotografías: Royo, C. 2016. Archivo CNCR).

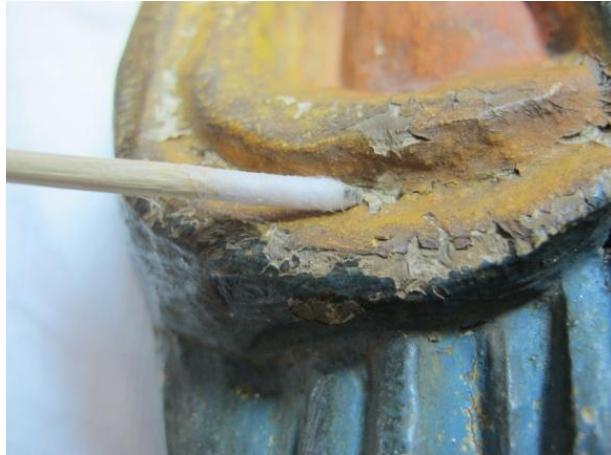
**Figura 43.** Limpieza con hisopos embebidos en una cantidad mínima y controlada de agua destilada de las zonas de base de preparación a la vista una vez realizada la consolidación con cola de conejo al 7% (Fotografía: Royo, C. 2015. Archivo CNCR).

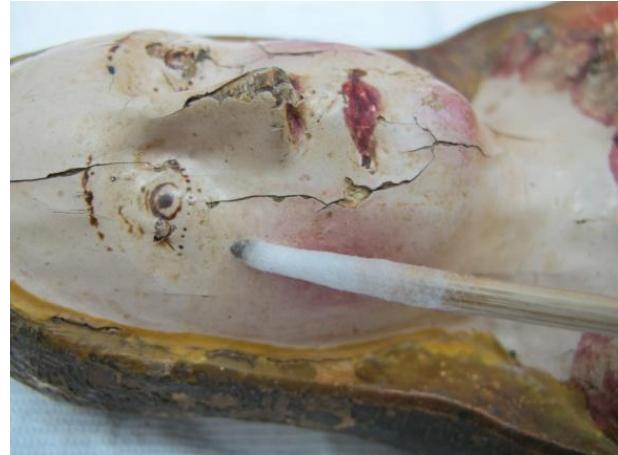
**Figura 44.** Limpieza de la suciedad superficial adherida de la repolicromía de la carnación con una solución de agua tamponada a pH 7 (Fotografía: Royo, C. 2015. Archivo CNCR).

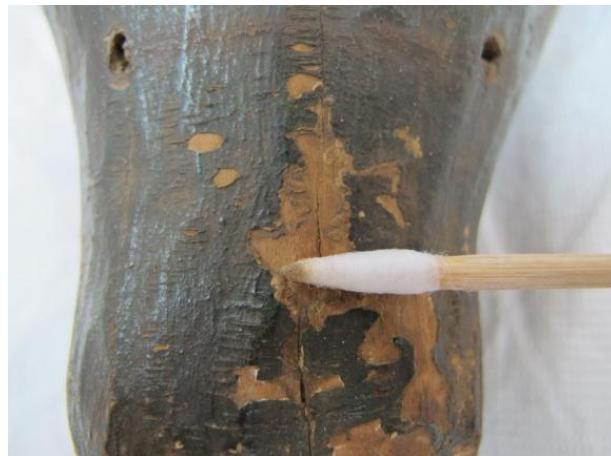
**Figura 45.** Limpieza de la suciedad superficial adherida al soporte con hisopos embebidos en agua destilada (Fotografía: Royo, C. 2016. Archivo CNCR).

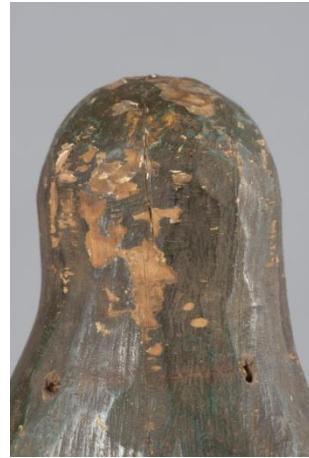
Detalle cabeza vista posterior  
(Fotografía: Pérez, T. 2016. Archivo CNCR)

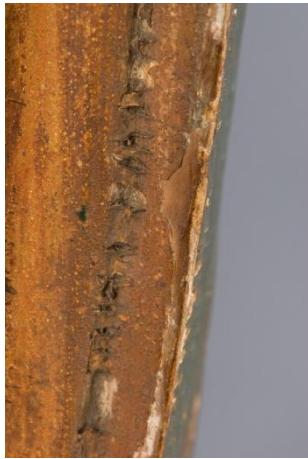
Detalle craqueladuras  
(Fotografía: Rivas, V. 2015. Archivo CNCR)

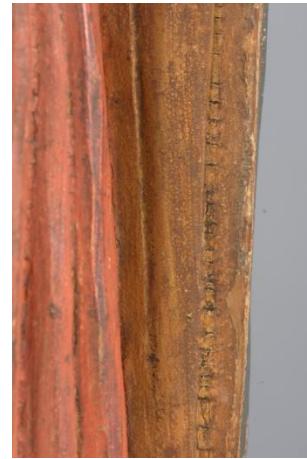
Detalle craqueladuras y levantamientos consolidados  
(Fotografía: Pérez, T. 2016. Archivo CNCR)

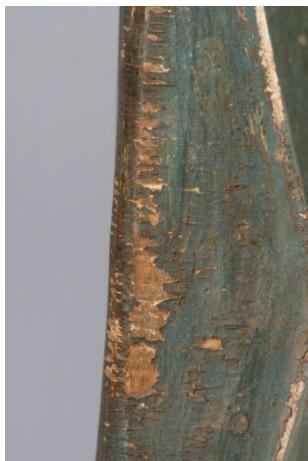
Detalle craqueladuras y faltantes hasta soporte  
(Fotografía: Rivas, V. 2015. Archivo CNCR)

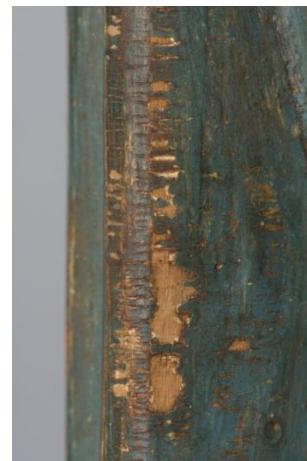
Detalle craqueladuras consolidadas  
(Fotografía: Pérez, T. 2016. Archivo CNCR)

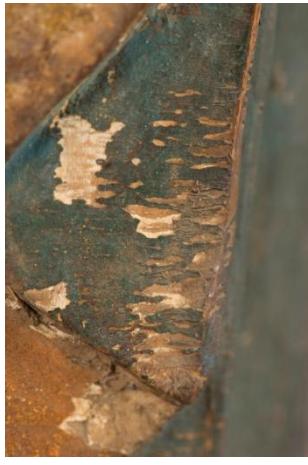
Detalle craqueladuras y faltantes hasta preparación  
(Fotografía: Rivas, V. 2015. Archivo CNCR)

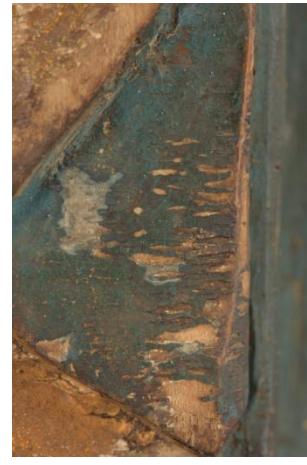
Detalle craqueladuras consolidadas y reintegración  
(Fotografía: Pérez, T. 2016. Archivo CNCR)

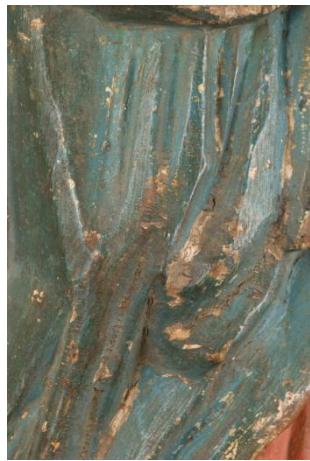
Detalle faltantes y suciedad superficial  
(Fotografía: Rivas, V. 2015. Archivo CNCR)

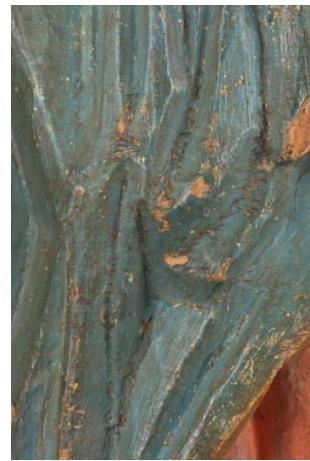
Detalle superficie tras tratamiento  
(Fotografía: Pérez, T. 2016. Archivo CNCR)

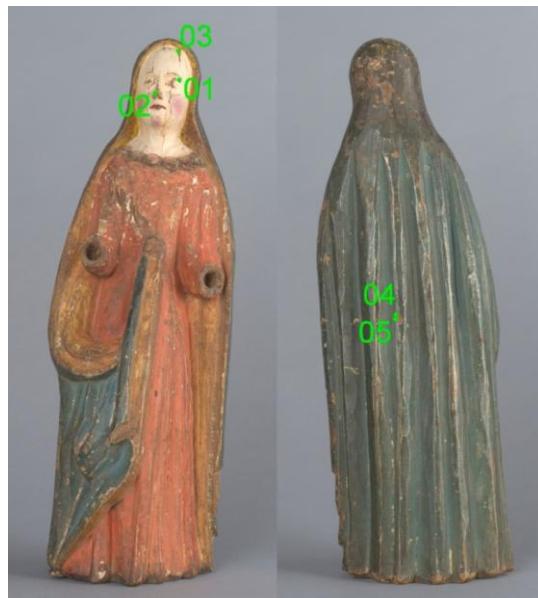
La toma de muestras se realizó principalmente en zonas de grietas (Figura 1). La policromía más externa en la zona del rostro presenta una baja cohesión con los estratos subyacentes, lo que provocó que las muestras de esta zona no pudieran ser tomadas hasta el soporte manteniendo su estructura intacta. La escultura presenta evidencias de al menos 2 consolidaciones distintas.

Figura 1. Zonas de toma de muestra de la obra LM-075 (Archivo fotográfico CNCR. Fotógrafa: V.Rivas, 2015).

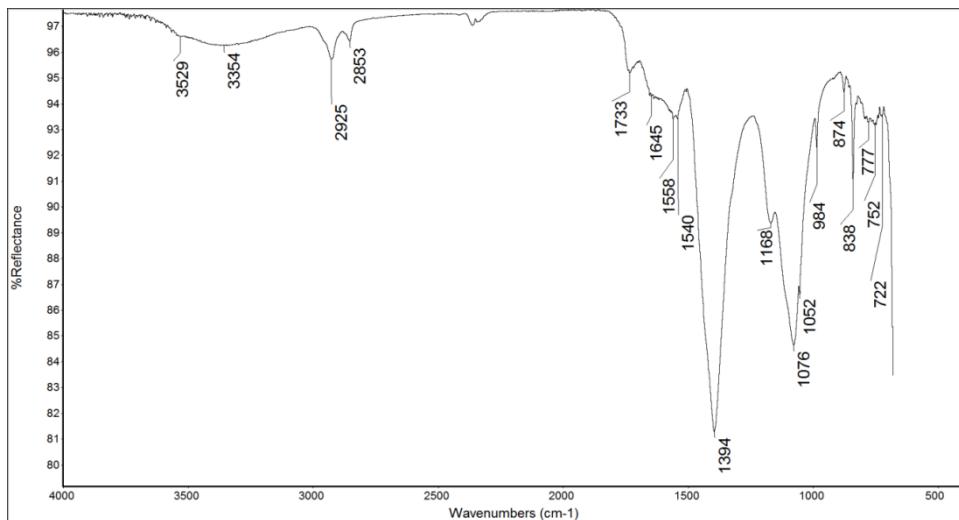
Resultado: En el espectro (Figura 2) es posible observar una mezcla de distintos componentes: blanco de plomo ( $3529, 1540, 1394$  y  $838 \text{ cm}^{-1}$ ), sulfato de bario ( $1168, 1076$  y  $984 \text{ cm}^{-1}$ ). La señal a  $874 \text{ cm}^{-1}$ , sugiere la presencia de pequeñas cantidades de carbonato de calcio en la muestra.

Figura 2. Espectro IR por ATR de la muestra LM-075-01. (Archivo fotográfico CNCR. Analista: T. Aguayo, 2016).

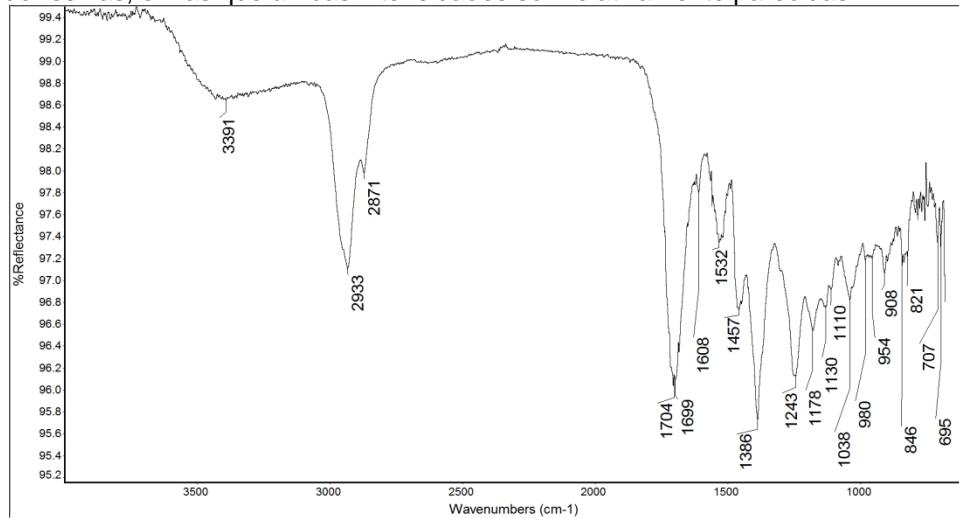
Resultado: En el espectro es posible observar las señales de una resina terpélica (figura 3). En general las frecuencias corresponden con las de las de resinas triterpélicas como el dammar o el mastic, sin embargo la relación de intensidad entre las señales  $1457$  y  $1386 \text{ cm}^{-1}$  no corresponde con el perfil normal de este tipo de resinas, en las que ambas intensidades son relativamente parecidas.

Figura 3. Espectro IR por ATR de la muestra LM-075-02. (Archivo fotográfico CNCR. Analista: T. Aguayo, 2016).

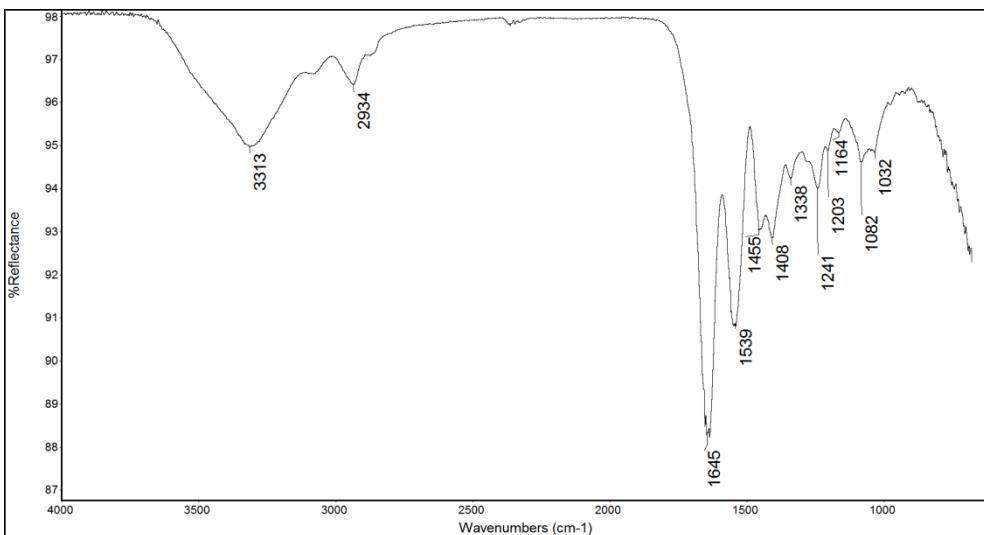
Resultado: En el espectro, todas las señales observadas corresponden a las características de un material proteico (figura 4).

Figura 4. Espectro IR por ATR de la muestra LM-075-03. (Archivo fotográfico CNCR. Analista: T. Aguayo, 2016).

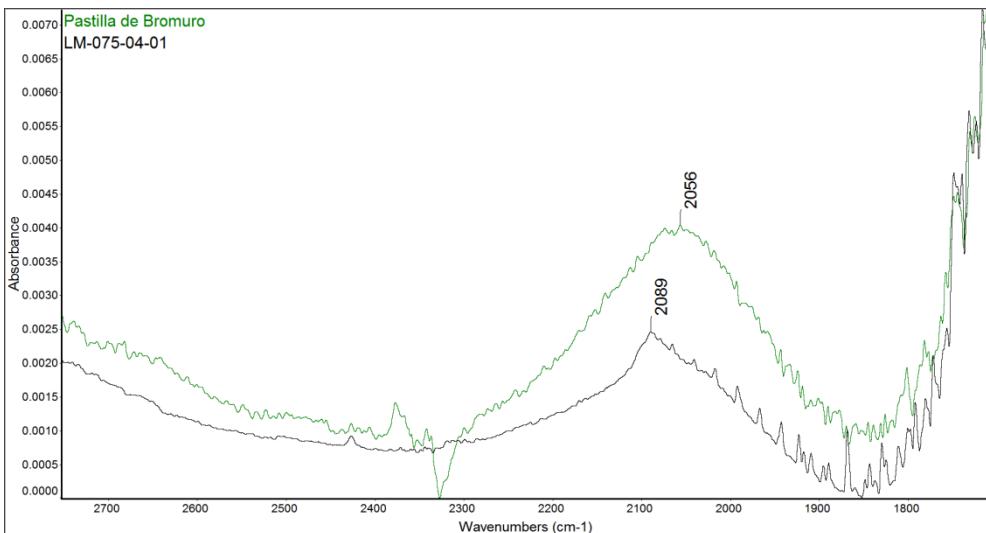
Resultado: La cantidad de muestra recogida no fue suficiente para realizar el análisis. En el espectro se aprecia que la concentración de la muestra no supera a la de la humedad en el ambiente, pero sin embargo, es posible observar un leve aumento en la intensidad en la señal a  $2089\text{ cm}^{-1}$ , señal característica del grupo ciano (CN), presente en el azul de Prusia (figura 5).

Figura 5. Espectro IR por ATR de la muestra LM-075-04. (Archivo fotográfico CNCR. Analista: T. Aguayo, 2016).

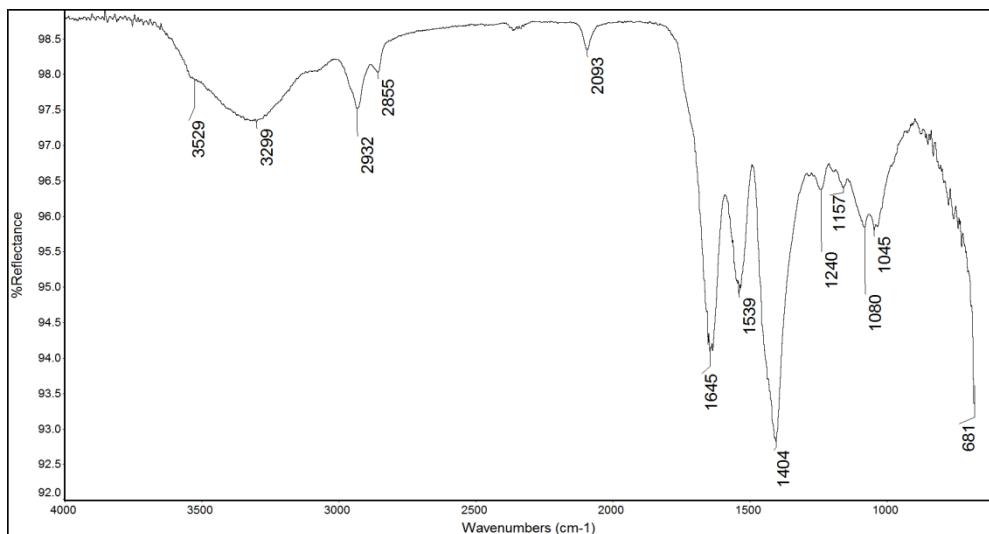
Resultado: En el espectro es posible observar las señales de un material proteico (3299, 2932, 2855, 1645, 1539, 1240, 1157 y 1080 cm<sup>-1</sup>) junto con las señales características del blanco de plomo (3529, 1404, 1045 y 681 cm<sup>-1</sup>). Adicionalmente es posible observar una señal a 2093 cm<sup>-1</sup> que corresponde al grupo ciano (CN) presente en el pigmento azul de Prusia (figura 6).

Figura 6. Espectro IR por ATR de la muestra LM-075-05. (Archivo fotográfico CNCR. Analista: T. Aguayo, 2016).
