**INFORME DE INTERVENCIÓN**

Escultura / Virgen María / Desconocido / Siglo XVIII – XIX

Laboratorio de Escultura y Monumentos  
Centro Nacional de Conservación y Restauración  
29 de Julio de 2016  
Santiago de Chile

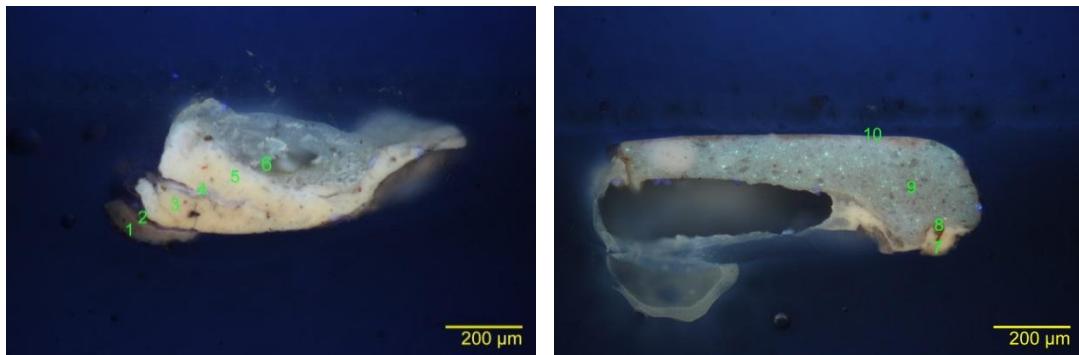
Resultado: La muestra presentó una serie de dificultades asociadas a la mala cohesión de algunos de los estratos, lo cual derivó en que la toma y montaje de los estratos superiores y los estratos inferiores (más profundos) se hiciera por separado. Además, la muestra se vio alterada durante el proceso de pulido en donde parte del material marrón claro, de apariencia resinosa, que se logra observar en el anverso de la muestra (LPC-075-02), fue reblanquecido y posteriormente disuelto por el agua. El corte estratigráfico no llegó al soporte. Se observan 10 estratos donde los primeros 6 se encuentran en la parte inferior de la muestra y los otros 4 en la parte superior (figura 7).

Figura 7. Corte estratigráfico de la muestra LM-075-02 que fue montada en dos partes. Corte inferior (izquierda) y superior (derecha) con luz UV, bajo microscopio Axioskop 40. (Archivo fotográfico CNCR. Fotógrafo: V. Godoy, 2016)

Las estratigrafías muestran presencia de un material resinoso, identificado como un material proteico, que fue afectado por el procedimiento de preparación de la muestras, específicamente por el agua y la temperatura producida durante el pulido. Este material proteico aparece en las zonas de fracturas de estratos en la zona de la frente (LM-075-03), entre una posible policromía antigua y la actual, y también en las zonas de policromía antigua, como la zona posterior de la figura (LM-075-05). Estos hallazgos sugieren su uso en una acción previa de consolidación.

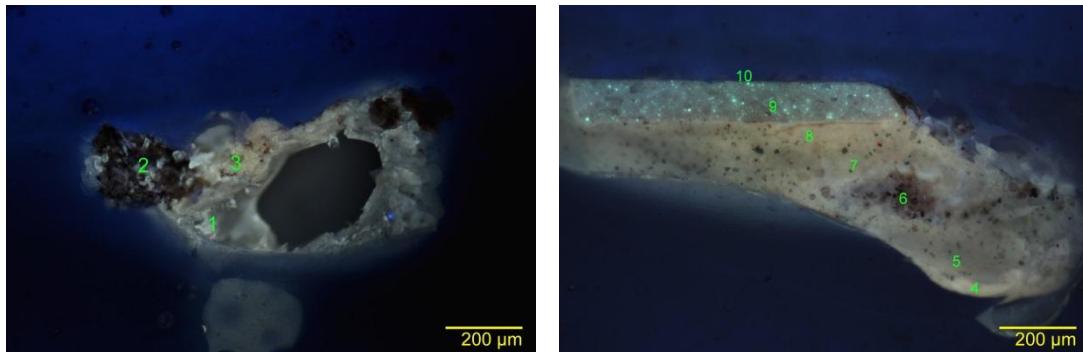
Resultado: Al igual que en el caso anterior, la muestra presentó una serie de dificultades asociadas a la mala cohesión de estratos, lo cual derivó en la toma y montaje de los estratos superiores y la estratos inferiores (más profundos) por separado. Esta muestra también se vio alterada durante el proceso de montaje-pulido, por lo cual parte del material de apariencia resinosa, probablemente fue reblanqueado y disuelto en cierto grado por el agua. El corte estratigráfico no llega al soporte. Se observan 10 estratos donde los primeros 3 se encuentran en la parte inferior de la muestra y los otros 7 en la parte superior (Figura 8):

8. Estrato continuo de color blanco-rosado, de borde inferior irregular (40-70) que presenta inclusiones negras de tamaño grande, amarillas de tamaño grande y algunas rojas de tamaño medio- grueso. El estrato presenta una fractura horizontal por el borde derecho y por el borde izquierdo aparece una separación con el estrato inmediatamente superior (estrato 9).

Figura 8. Corte estratigráfico de la muestra LM-075-03 montada por separado en dos partes. Corte inferior (izquierda) y superior (derecha) con luz UV bajo microscopio Axioskop 40. (Archivo fotográfico CNCR. Fotógrafo: V. Godoy, 2016)

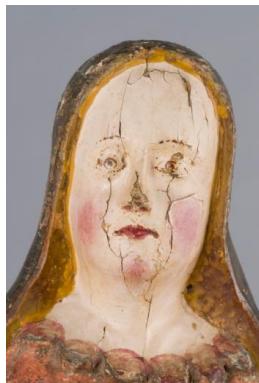
- **Repolicromía** en la zona del rostro que abarca la cara, el cuello, los motivos decorativos circulares de la túnica y la zona que se ha identificado con el cabello.

Repolicromía del rostro, cuello, cabello y motivos decorativos circulares del cuello de la túnica  
(Fotografía: Rivas, V. 2015, Archivo CNCR).

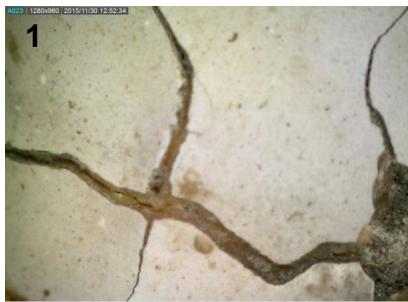
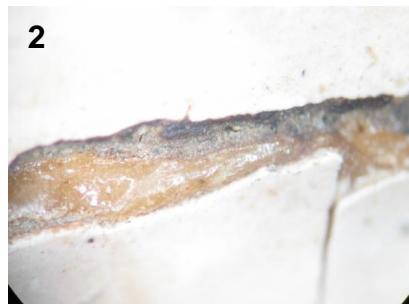
- **Tratamiento de consolidación con cola animal** rellenando las grietas del rostro y **puntualmente con resina triterpélica** (tipo dammar o mastic) en la nariz.

Sustancia de color marrón claro translúcido: (1) Observada con Microscopio digital llenando los espacios generados por la presencia de grietas y craqueladuras en la zona de la frente del rostro, (2) Detalle de una de las grietas (Fotografías: Royo, C. 2015. Archivo CNCR).

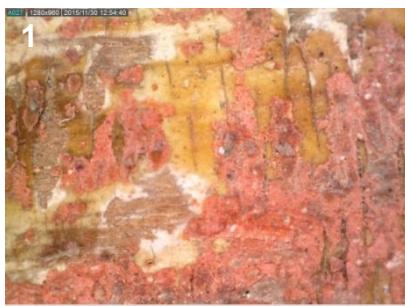
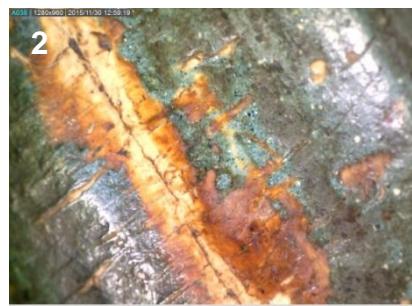
En la parte posterior de la cabeza y la zona del pecho se observa coloración marrón amarillenta tiñendo el estrato de base de preparación que podría responder a la misma intervención.

Coloración marrón amarillenta en el estrato de base de preparación: (1) Faltantes polícromos de la zona del pecho, (2) Faltantes polícromos de la parte posterior de la cabeza. Ambas imágenes fueron tomadas con Microscopio electrónico Dino-Lite® (Fotografías: Royo, C. 2015. Archivo CNCR)

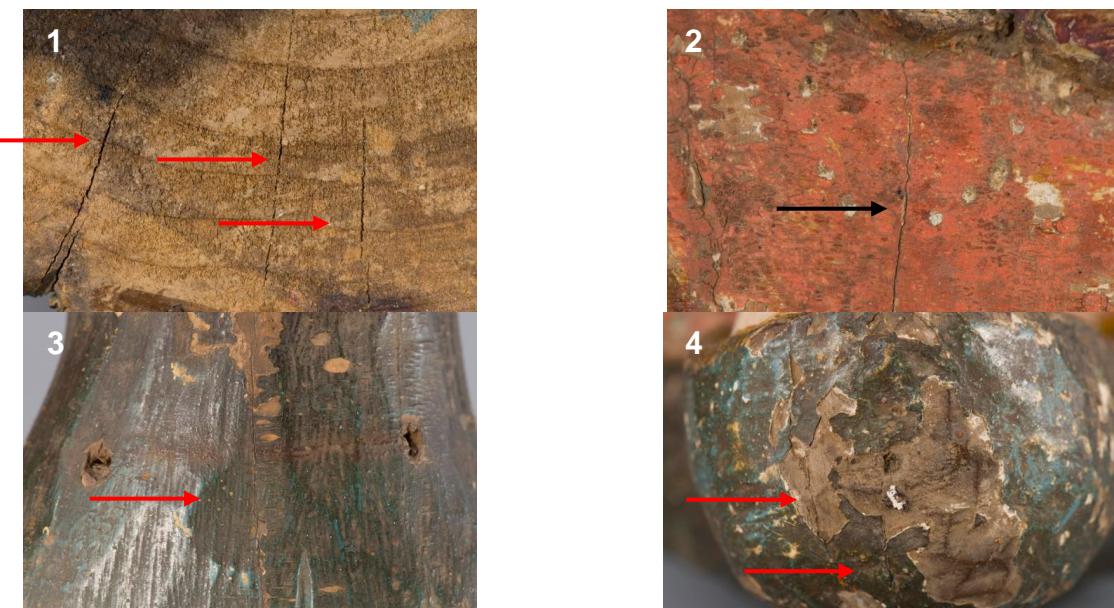
- **Fendas** en la dirección de los radios de la madera que en algunos casos se extienden en casi la altura total del bloque, generando fisuras en todos los estratos de la capa polícroma.

Fendas y fisuras asociadas del estrato polícromo: (1) Fendas coincidentes con la dirección de los radios en la base de la escultura, (2) Fisura del estrato polícromo coincidente con una fenda del soporte en la zona del pecho de la Virgen, (3) Fisura asociada a fenda en la parte posterior, (4) Fendas y pérdidas asociadas del estrato polícromo. En la figura 25.3 además se observan los orificios relacionados con la pérdida de la aureola de la Virgen y en la figura 25.4 el fragmento metálico relacionado con la pérdida de la corona (Fotografías: Rivas, V. 2015, Archivo CNCR).

Teniendo en cuenta que la ubicación de la pieza seguirá siendo la exposición permanente en la Sala 1 del Museo Histórico Dominicano y los datos que ha arrojado el estudio climático, se recomienda llevar a cabo un **seguimiento de la abertura de las fendas** del soporte con el objetivo de corroborar que se encuentran inactivas.

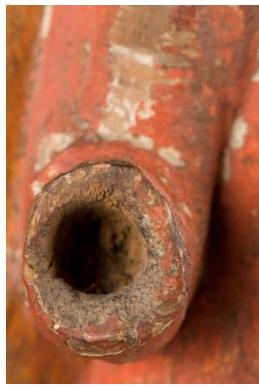
- **Pérdida de ambas manos y de sus atributos** característicos que serían como mínimo una corona, una aureola, la figura del Niño y un rosario.

Brazo derecho con parte hembra de ensamble de las posibles manos perdidas, donde portaría otros atributos como un rosario o la figura del Niño (Fotografías: Rivas, V. 2015. Archivo CNCR).

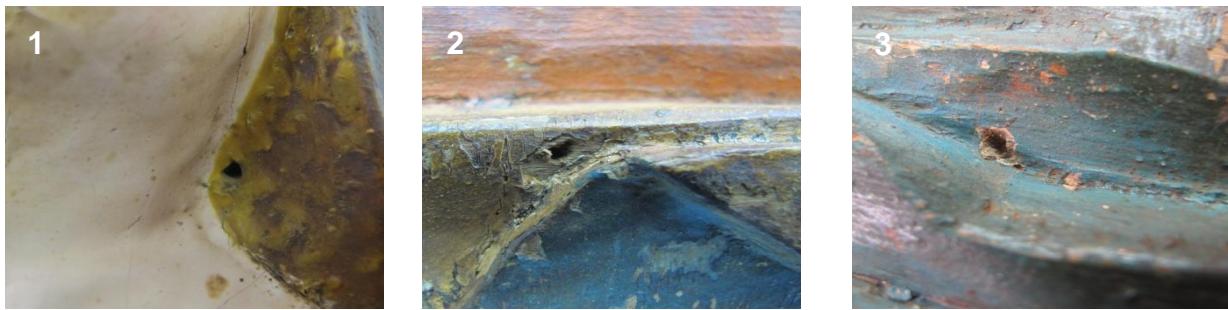
- **Orificios** distribuidos irregularmente sin función conocida.

Orificios distribuidos irregularmente: (1) Zona identificada con el cabello, a la altura de la barbilla en el lado izquierdo; (2) Pliegues del manto, zona inferior izquierda de color ocre amarillo; (3) Pliegues del manto, zona frontal de color azul (Fotografías: Royo, C. 2016. Archivo CNCR).

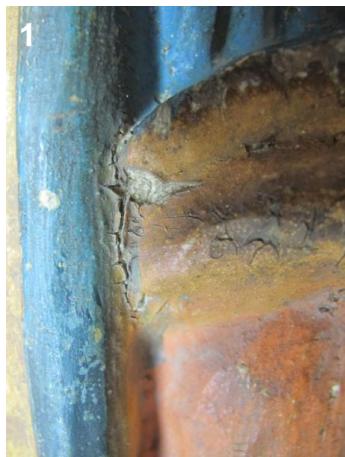
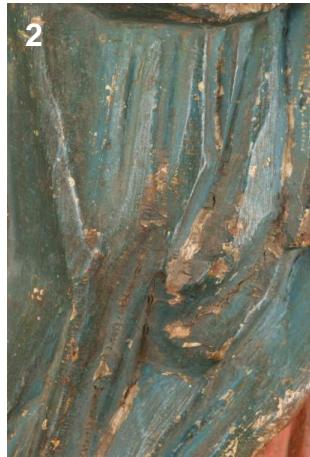
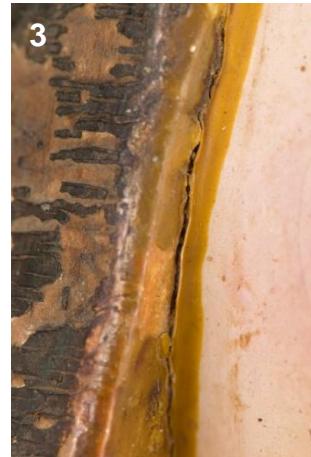
- **Suciedad superficial no adherida** (polvo y depósitos en suspensión), **acumulada y compactada** en las zonas cóncavas y **suciedad superficial adherida** que ha provocado un **oscurecimiento** generalizado de la superficie.

Suciedad superficial: (1 y 2) No adherida, polvo y depósitos en suspensión, acumulada y compactada en las zonas cóncavas de la talla de la escultura; (3) Adherida, generando oscurecimiento de la superficie, sobre todo de la parte posterior de la cabeza (Fotografías: Rivas, V. 2015. Archivo CNCR (1 y 3); Royo, C. 2015. Archivo CNCR (2)).

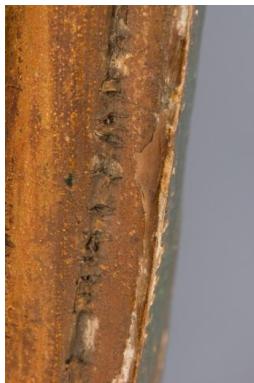
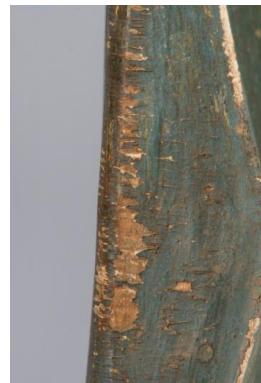
- **Craqueladuras y fisuras** generalizadas a lo largo de toda la superficie.
- **Levantamientos** que abarcan ambos estratos (preparatorio y políctomo) o bien solamente el último, destacando por darse en dirección horizontal y ser más abundantes en las zonas cóncavas de la talla, coincidentes con las zonas de mayor acumulación de material colorante durante el proceso de manufactura.

Craqueladuras y fisuras horizontales, más habituales en zonas cóncavas (Fotografías: Rivas, V. 2015, Archivo CNCR).

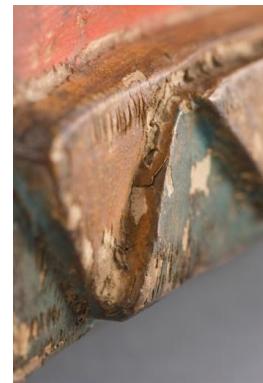
Levantamientos (Fotografía: Archivo CNCR, Rivas, V.; 2016).

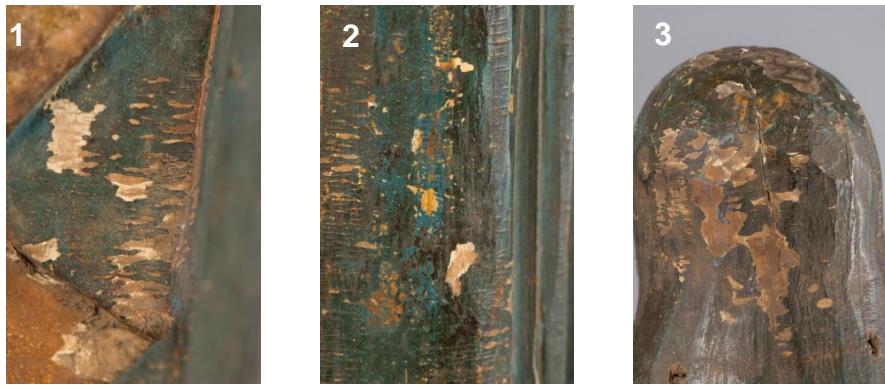
Faltantes del estrato polícromo: (1) Abarcan todos los estratos superiores al de base de preparación, dejando éste a la vista; (2 y 3) Abarcan todos los estratos, dejando a la vista el soporte de madera (Fotografías: Rivas, V. 2015, Archivo CNCR).

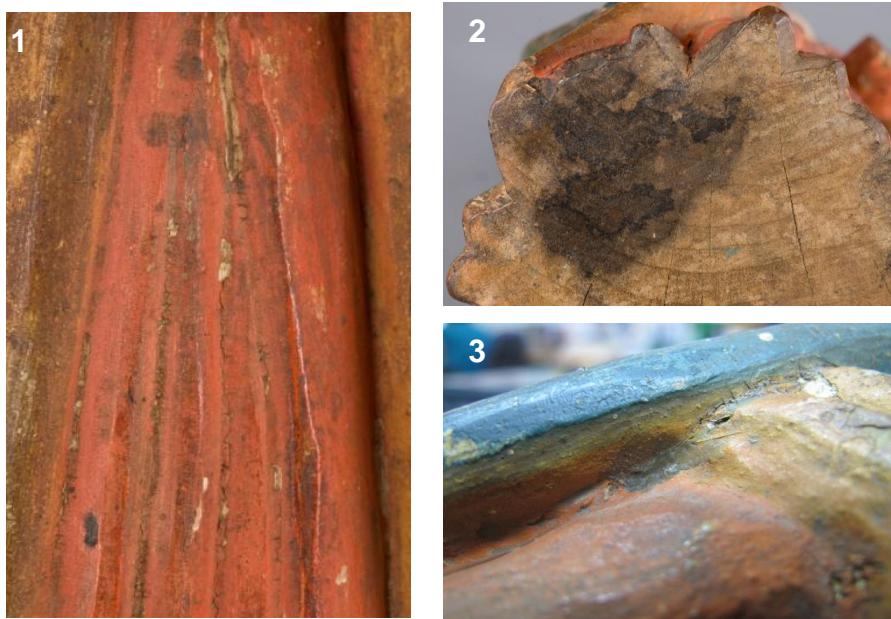
- **Manchas** de diferente tipología: manchas de color negro intenso, manchas de color negro claro y manchas de color blanquecino. Cabe destacar también la presencia de una mancha de color negro en la base de la escultura, la cual abarca casi una tercera parte de la misma.
- **Gota de cera** en la parte frontal.
- **Faltantes de diversa tipología:** se observan faltantes de repolicromía dejando a la vista la policromía, pérdidas de policromía y repolicromía dejando a la vista el soporte, pérdidas de policromía hasta el soporte, dejando a la vista algunos restos de capa de preparación, y pérdidas de policromía dejando a la vista la capa de preparación.

Manchas y depósitos: (1) Manchas de diferente tipología y coloración (negro más o menos intenso y blanquecino), (2) Mancha negra en la base, (3) Depósito de cera (Fotografías: Rivas, V. 2015. Archivo CNCR (1 y 2); Royo, C. 2015. Archivo CNCR (3)).

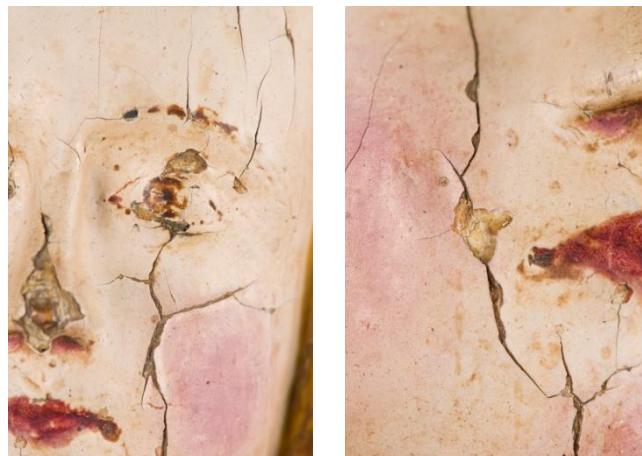
- **Repolicromía: craqueladuras longitudinales**, que inician desde la frente hasta el final del cuello y parecen coincidir con la ubicación de las fendas del soporte.
- **Repolicromía: levantamientos** de la zona circundante a la craqueladura.

Craqueladuras longitudinales y levantamientos de repolicromía (Fotografías: Rivas, V. 2015, Archivo CNCR).

Por este motivo, **se decidió no intervenir en dos casos: la limpieza de la superficie que no era estrictamente necesaria para el desarrollo del proceso de consolidación y la consolidación de las grietas del rostro**. En el último caso, la realización de análisis permitió concluir que en dichas grietas aparece un material de relleno, procedente de una intervención de consolidación anterior, que presenta cierto cuerpo y se sitúa entre los estratos subyacentes, imposibilitando su eliminación previa, y por tanto una nueva consolidación.

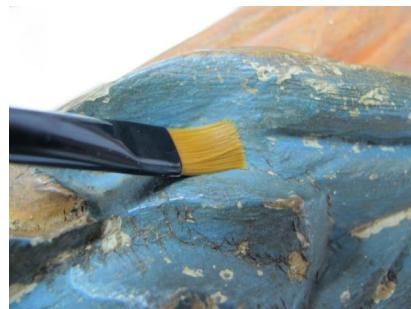
Limpieza físico-mecánica de la suciedad superficial no adherida con brochas de pelo suave (Fotografía: Royo, C. 2015. Archivo CNCR).

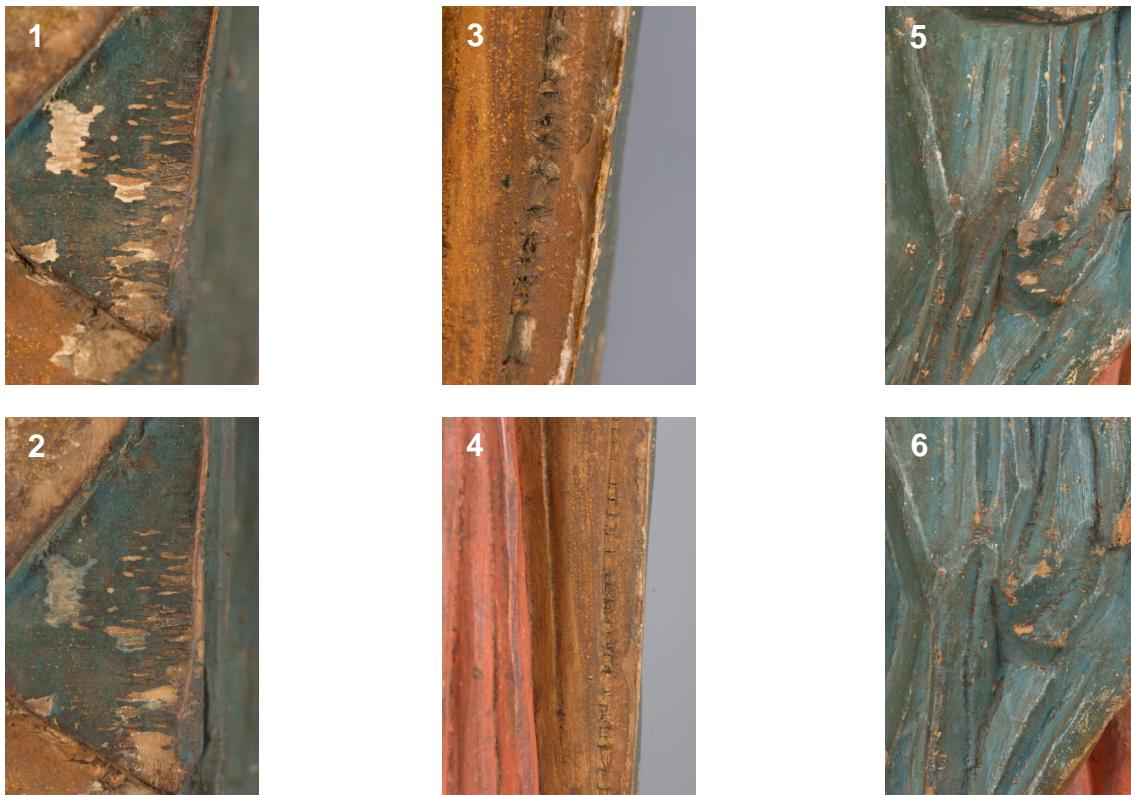
Resultados del tratamiento de consolidación: (1) Zona inferior izquierda de los pliegues antes de la consolidación, (2) La misma zona una vez ejecutado el tratamiento de consolidación, (3) Craqueladuras del manto, (4) La misma zona una vez ejecutado el tratamiento de consolidación, (5) Pliegues de la zona frontal del manto, (6) La misma zona una vez ejecutado el tratamiento de consolidación (Fotografías: Rivas, V. 2015. Archivo CNCR (1, 3 y 5) y Pérez, T. 2016. Archivo CNCR (2, 4 y 6)).

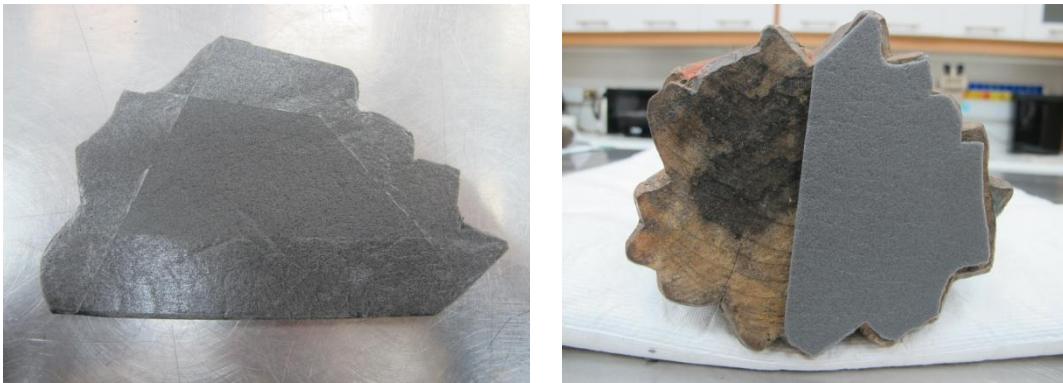
Desnivel de la peana.	Adhesión de espuma con memoria Surplast® (espesor 4 mm) de color gris.	Corte de la espuma y adhesión con cinta de doble contacto. Ejercicio de presión manual.	Espuma Surplast® (espesor 4 mm). Cinta de doble contacto Lavoro MR®	Se niveló la peana. La disposición de espuma solo en la mitad izquierda fue suficiente para ello.

Adhesión de espuma con cinta de doble contacto y disposición en la mitad izquierda de la base (Fotografías: Royo, C. 2016. Archivo CNCR).

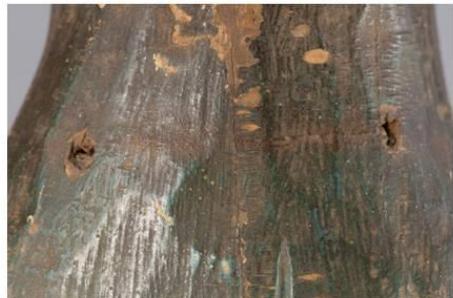
- Orificio zona delantera
- Gotas de cera

Presencia de dos orificios a la altura de la nuca + marca que lo une de color marrón oscuro.

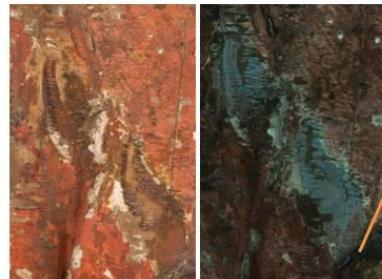
Emisión de fluorescencia color azul de la zona del posible adhesivo bajo radiación ultravioleta.

Los "adhesivos extemporáneos" no emiten fluorescencia.

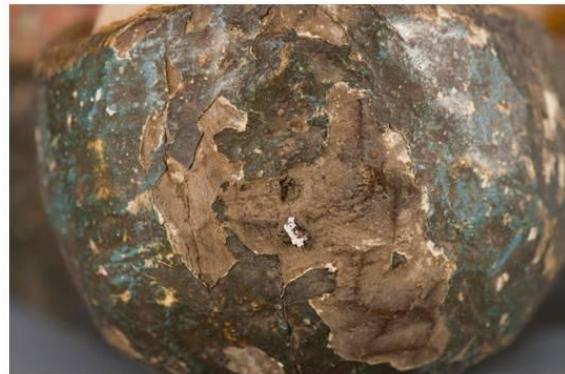
Presencia de un **elemento metálico incrustado** en la zona central de la **cabeza**.  
Fotografías: Archivo CNCR, Rivas, V., 2015

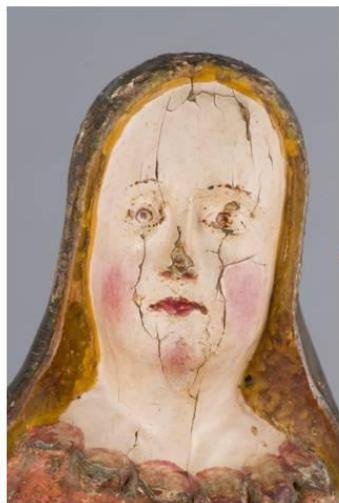
Repolicromía del rostro, cuello del manto y zona interior de la túnica (rodeando el rostro).  
Fotografías: Archivo CNCR, Rivas, V., 2015

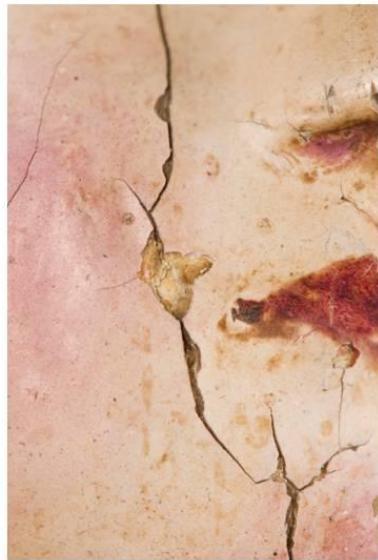
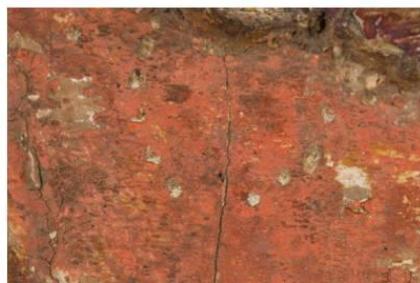
Consolidación de las grietas de la policromía del rostro y las craqueladuras de la policromía del torso. Se observa la presencia de un posible adhesivo oxidado (amarillento) y que, bajo lupa binocular, presenta cierto espesor.  
Fotografías: Archivo CNCR, Rivas, V., 2015

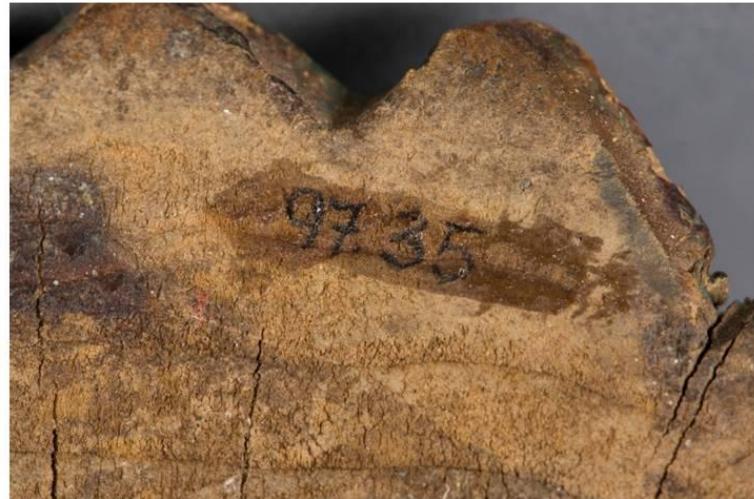
Rotulado con número 97.35.  
Fotografías: Archivo CNCR, Rivas, V., 2015

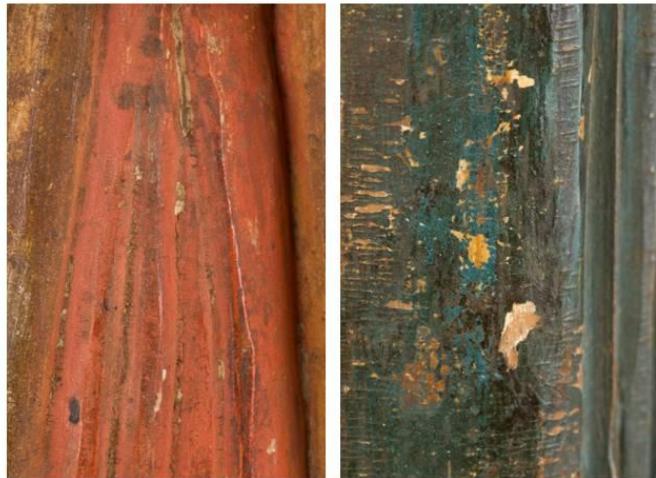
**Suciedad superficial no adherida y adherida. Oscurecimiento.  
Manchas de ≠ tipología. *Condiciones ambientales, culto activo.***  
Fotografías: Archivo CNCR, Rivas, V., 2015

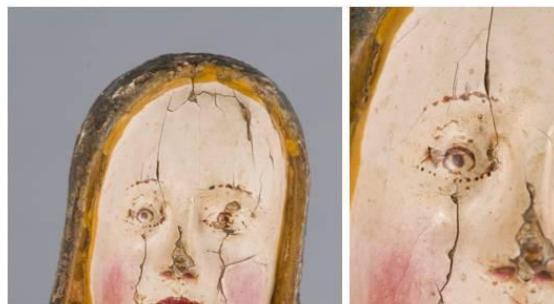
**Grietos en la repolicromia y policromía  
del rostro. Faltantes de policromía.  
Movimientos contracción dilatación madera.**  
Fotografías: Archivo CNCR, Rivas, V., 2015

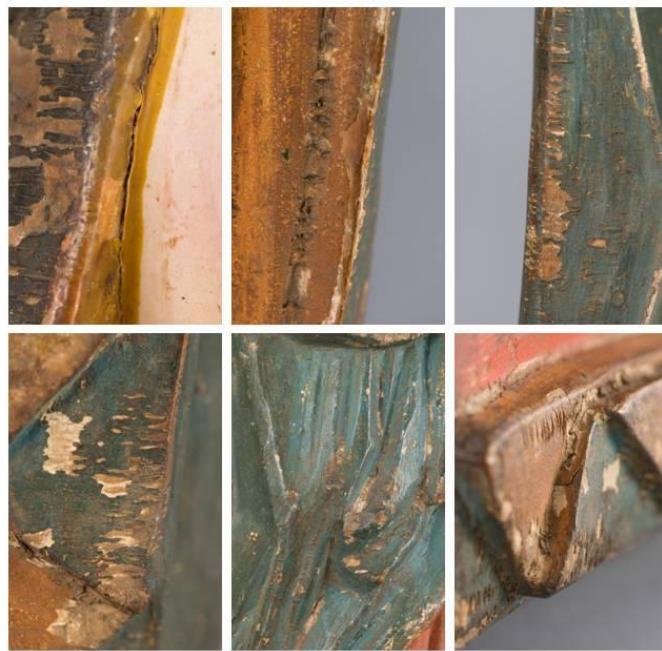
**Craqueladuras (patrón). Levantamientos y pérdidas de policromía.  
Movimientos contracción dilatación madera.**  
Fotografías: Archivo CNCR, Rivas, V., 2015

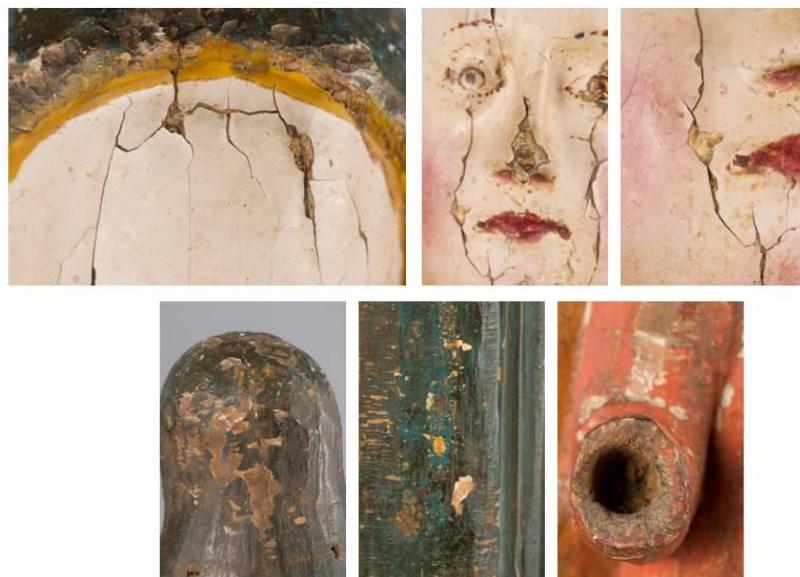
**Faltantes de policromía. Movimientos contracción dilatación madera.**  
Fotografías: Archivo CNCR, Rivas, V., 2015
